- ☐ ☐ Jaroslav KAŠPAR, DiS.  
☐ ☐ Prohlídky mostních objektů pozemních komunikací  
Rokytník 48, 549 31 Hronov  
IČ: 08336946  
Tel: +420 722 666 093  
E-mail: [prohlidkymostu@gmail.com](mailto:prohlidkymostu@gmail.com)  
<https://www.prohlidkymostu.com>

## Hlavní mostní prohlídka (Lávka ev.č. M-41d-1, lávka pro pěší přes řeku Jičínku)

V Rokytníku dne: 11.10. 2024

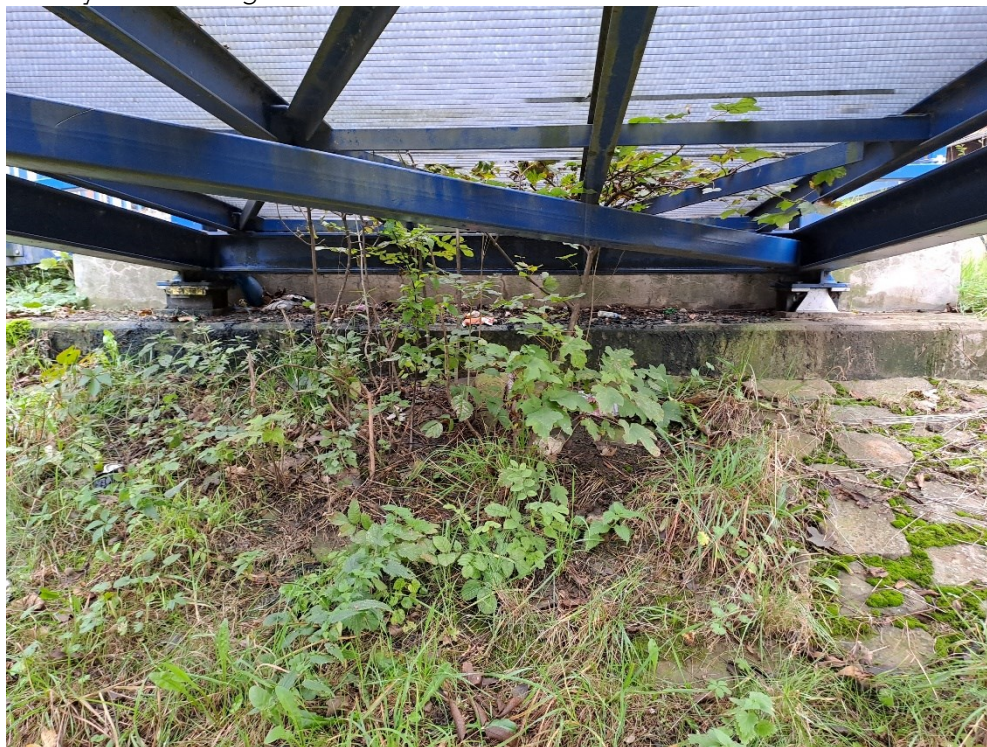
Nečistoty, vegetace na úložných prazích, zanesené odvodňovací žlábků na úložných prazích opěr. Odvodňovací žlábků jsou plytké. Trhliny v betonu závěrných zídek u obou opěr o tl. menší než 0,2 mm, které nemají vliv na stavební stav spodní stavby. Viditelná, nepřespaná část křídel je bez vad.

Pod mostem se nachází koryto vodního toku, přístupové cesty jsou možné po břehových svazích. Přístupové cesty jsou bez vad. Částečné zpevnění svahů z kamenné dlažby u obou opěr jsou zarostlé vegetací.

Pohled na OP1- nečistoty, vegetace na úložném prahu opěry, zpevnění svahu z kamenné dlažby zarůstá vegetací

- Provést vyčištění úložných prahů opěr a ložisek.
- Odstranit vegetaci z kamenné dlažby pod mostním objektem
- Provést nátěr spojovacího materiálu NK, zábradlí a pochozích pororoštů
- Odstranit lišejník z povrchu NK a zábradlí

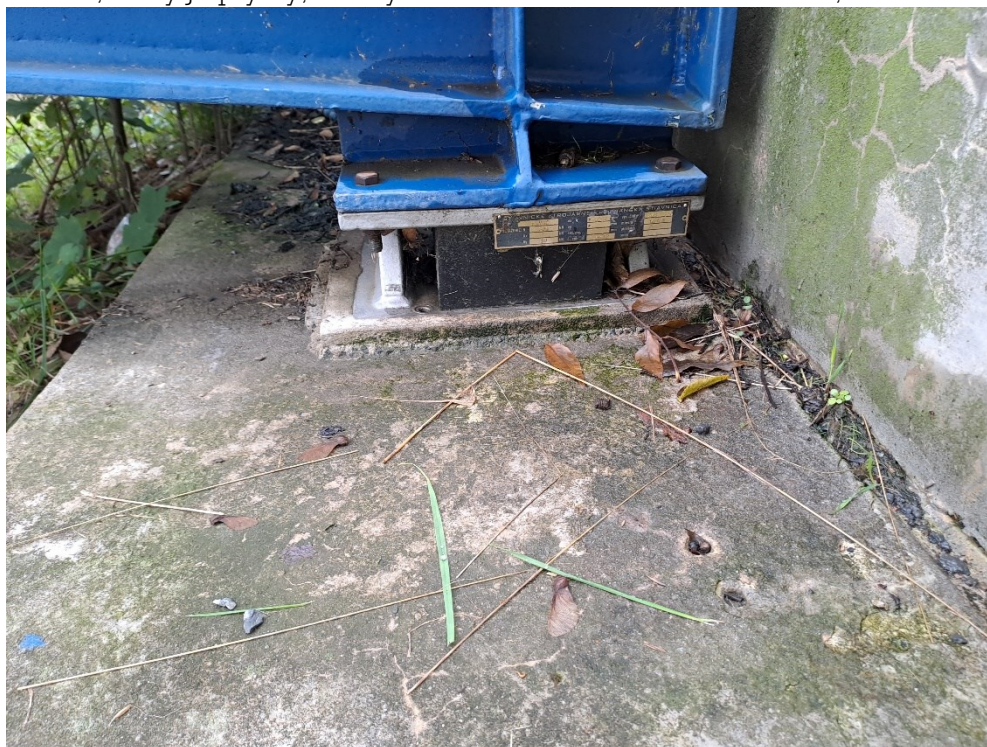
Pohled na úložný práh (pravá strana)- nečistoty na úložném prahu, zanesený odvodňovací žlábek, který je plytký, trhliny na závěrné zídce tl. menší než 0,2 mm.

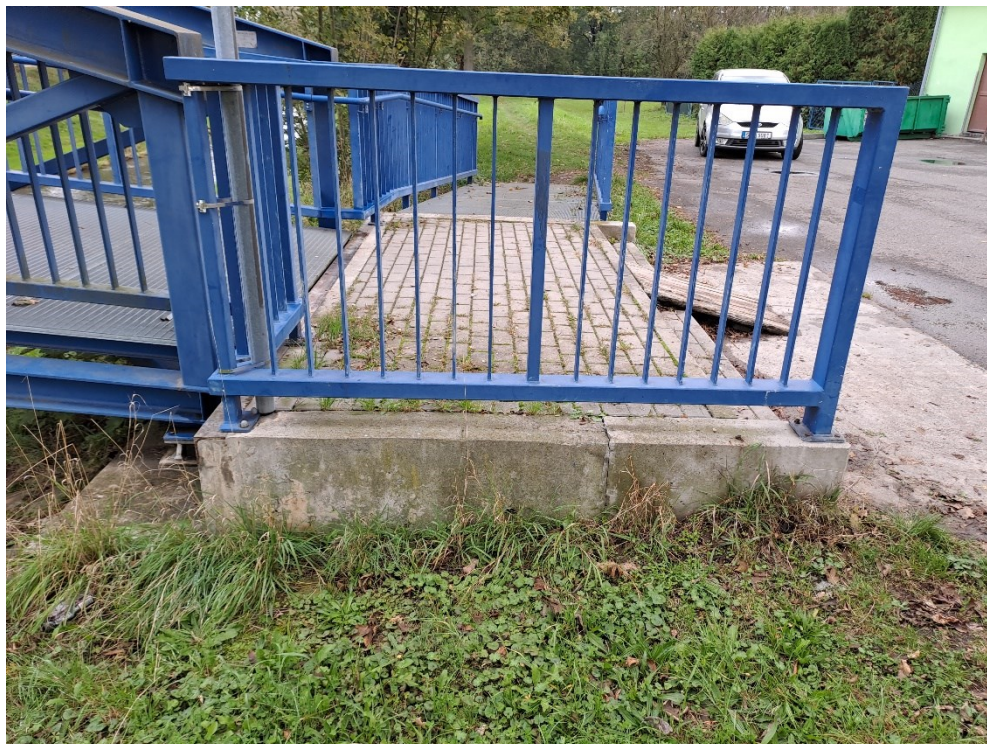
Pohled na levé křídlo OP1- bez vad

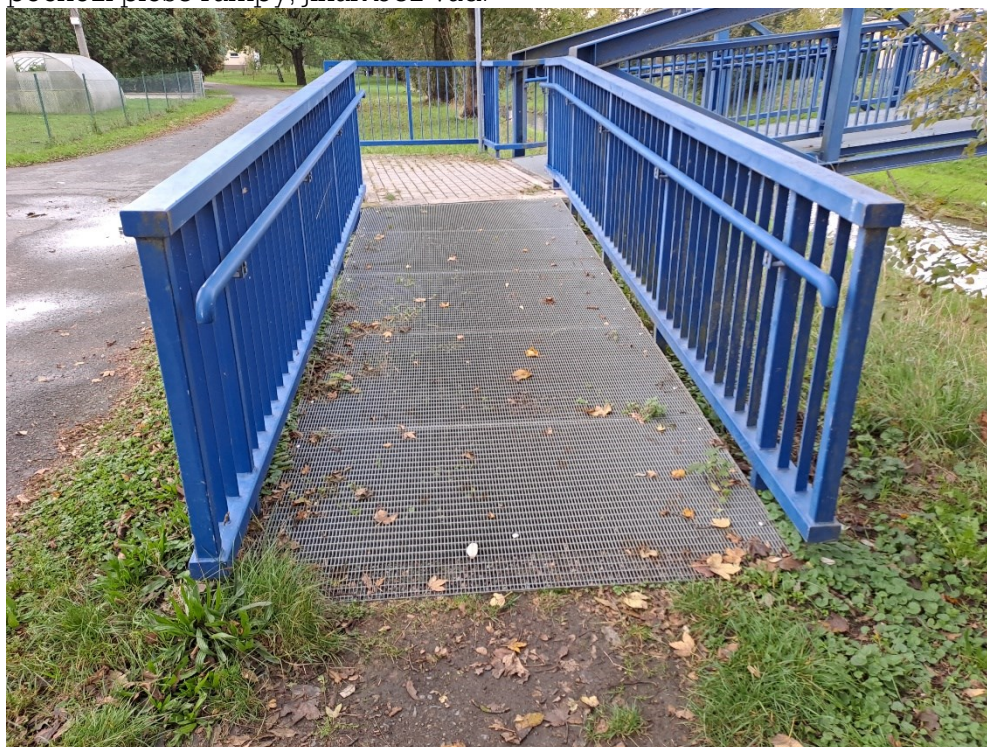
Pohled na přístupovou rampu navazující na pravé křídlo OP1 – lokálně vegetace na pochozí ploše rampy, jinak bez vad.

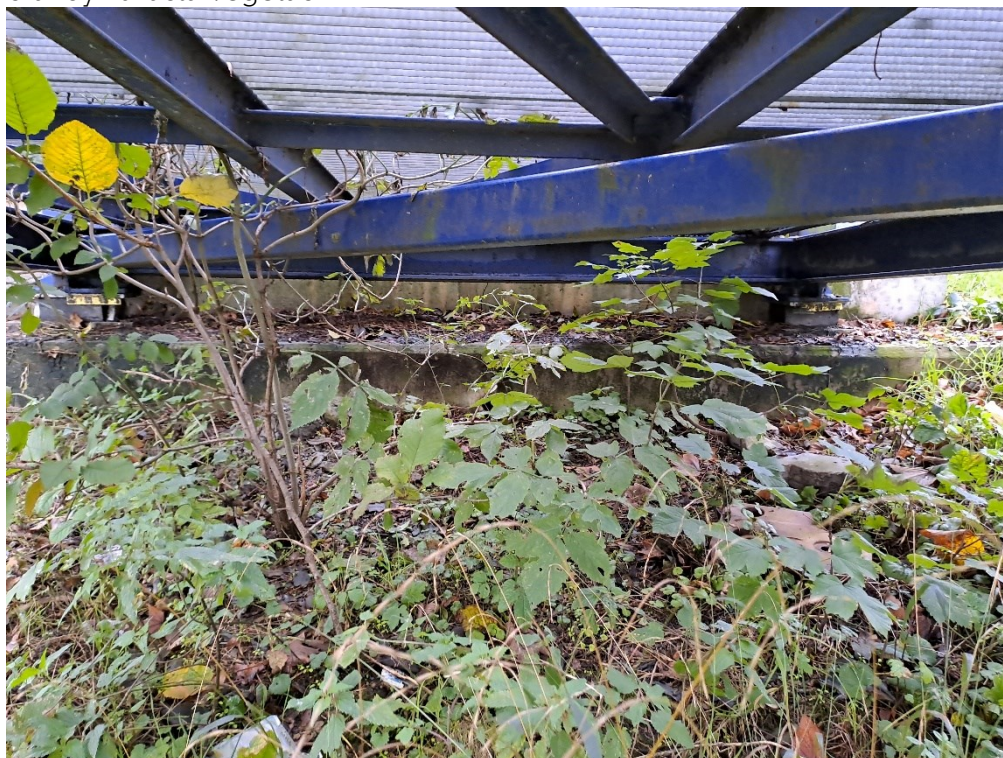
Pohled na OP2 - nečistoty, vegetace na úložném prahu opěry, zpevnění svahu z kamenné dlažby zarůstá vegetací

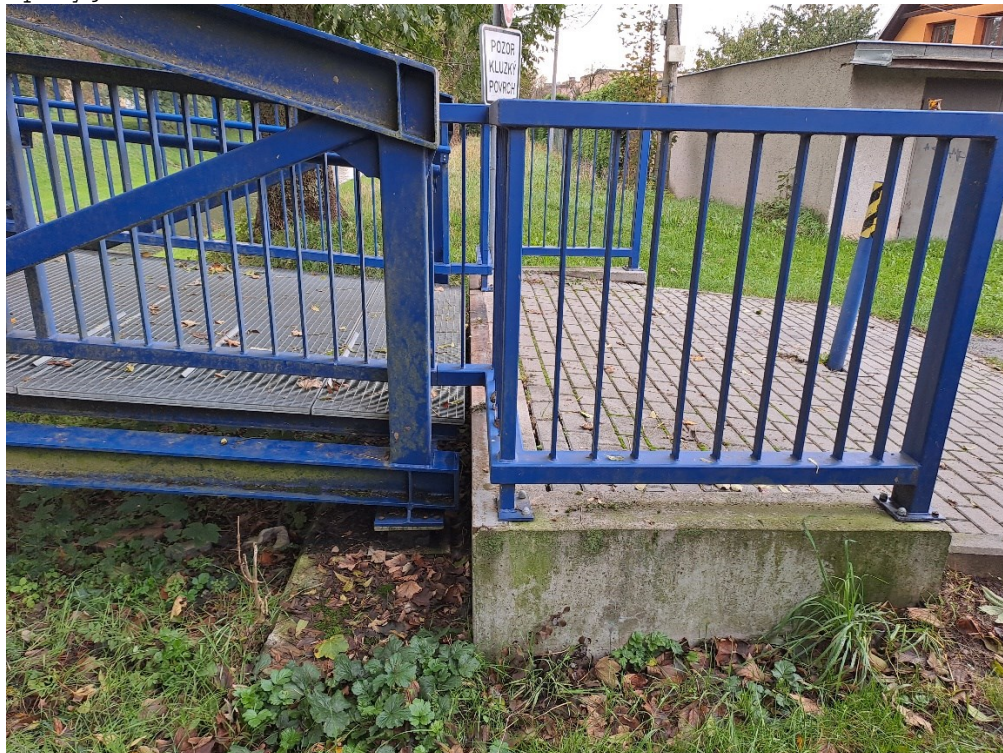
Pohled na pravé křídlo a úložný práh OP2 - nečistoty, nánosy na úložném prahu, křídlo opěry je bez vad.

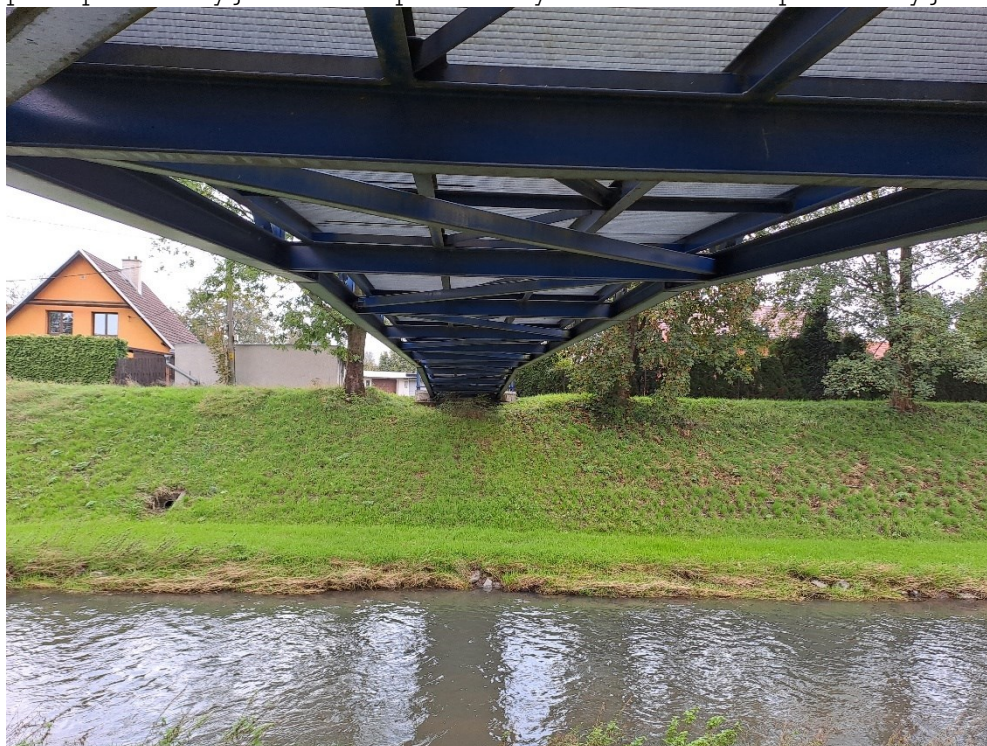
Pohled na území pod mostem k OP2 - Pod mostem se nachází koryto vodního toku, přístupové cesty jsou možné po svahových březích. Přístupové cesty jsou bez vad.

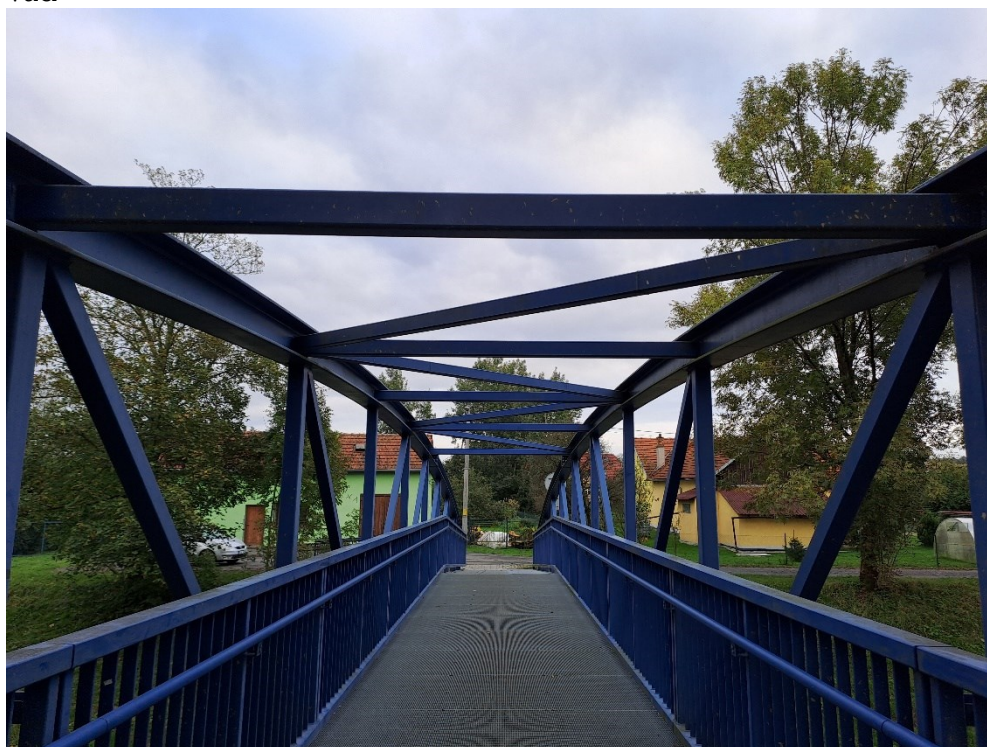
Pohled na ztužení horních pásů příhradových nosníků NK (směrem od OP2 k OP1) – bez vad

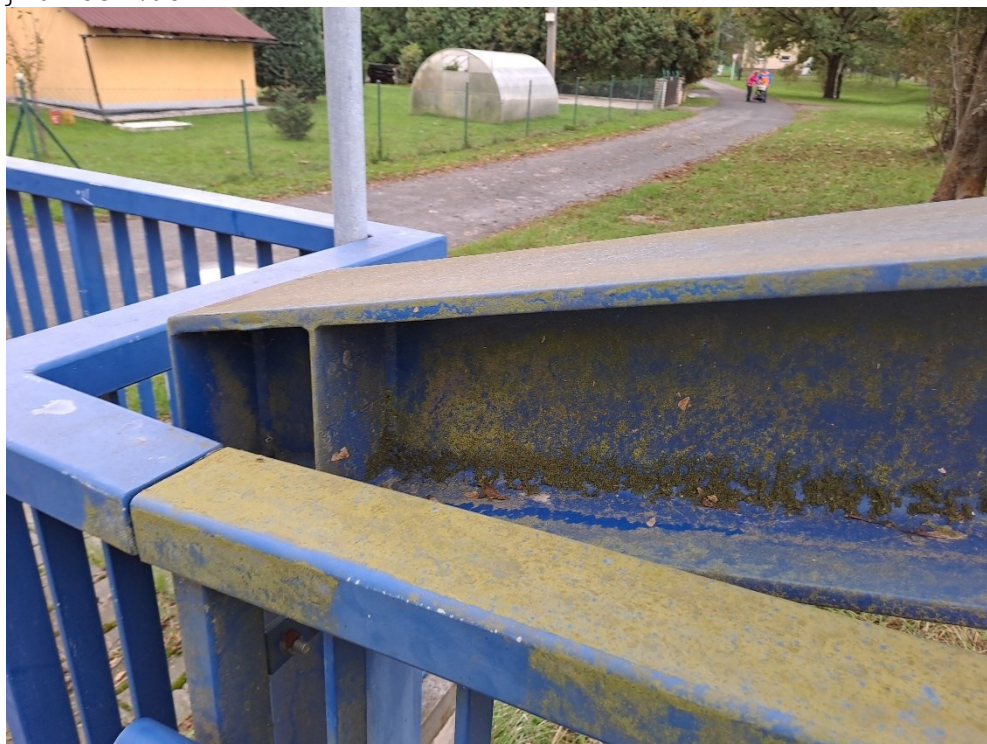
Výskyt lišejníku na povrchu NK. Časem může dojít k poškození protikorozi ochrany NK. Lokálně počínající koroze šroubového spoje diagonály u dolního pásu levého příhradového nosníku NK, jinak bez vad.

Pohled na horní pás levého příhradového nosníku nad OP1 – lišejník na povrchu nosníku jinak bez vad

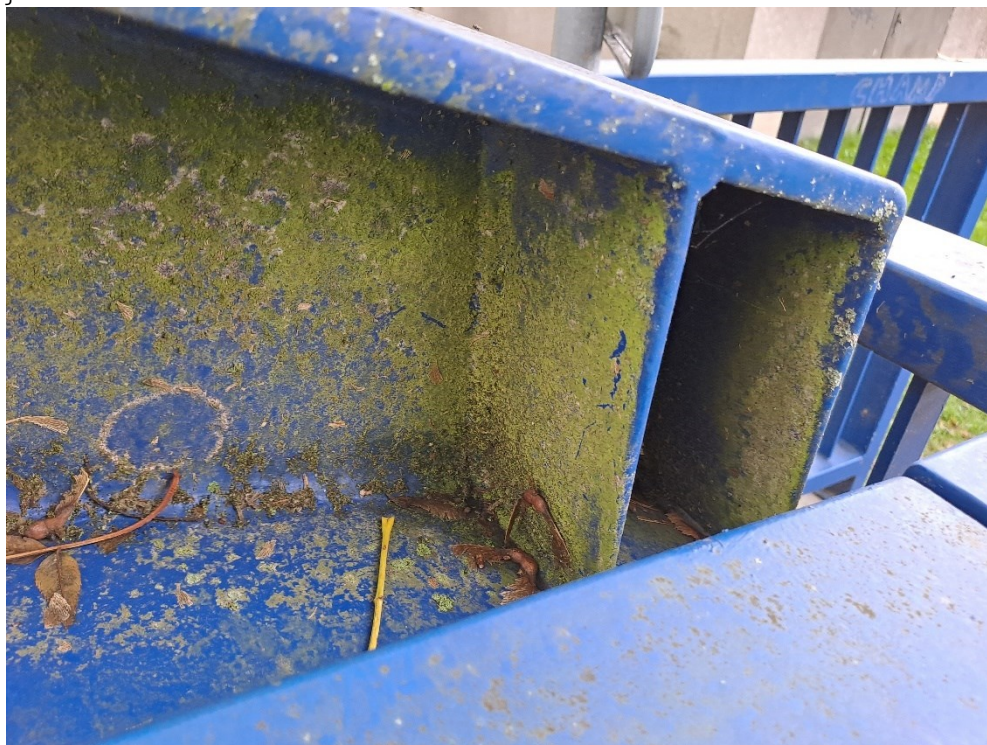
Pohled na horní pás levého příhradového nosníku nad OP2 – lišejník na povrchu nosníku jinak bez vad

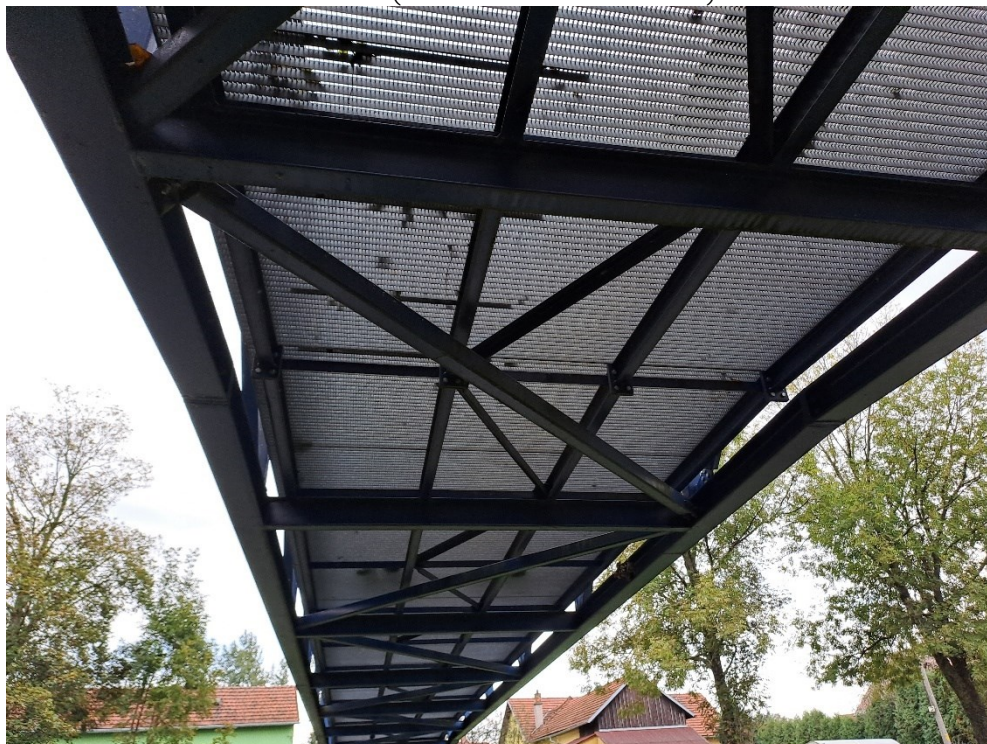
Podhled NK na levém břehu (směrem od OP2 k OP1) – bez vad

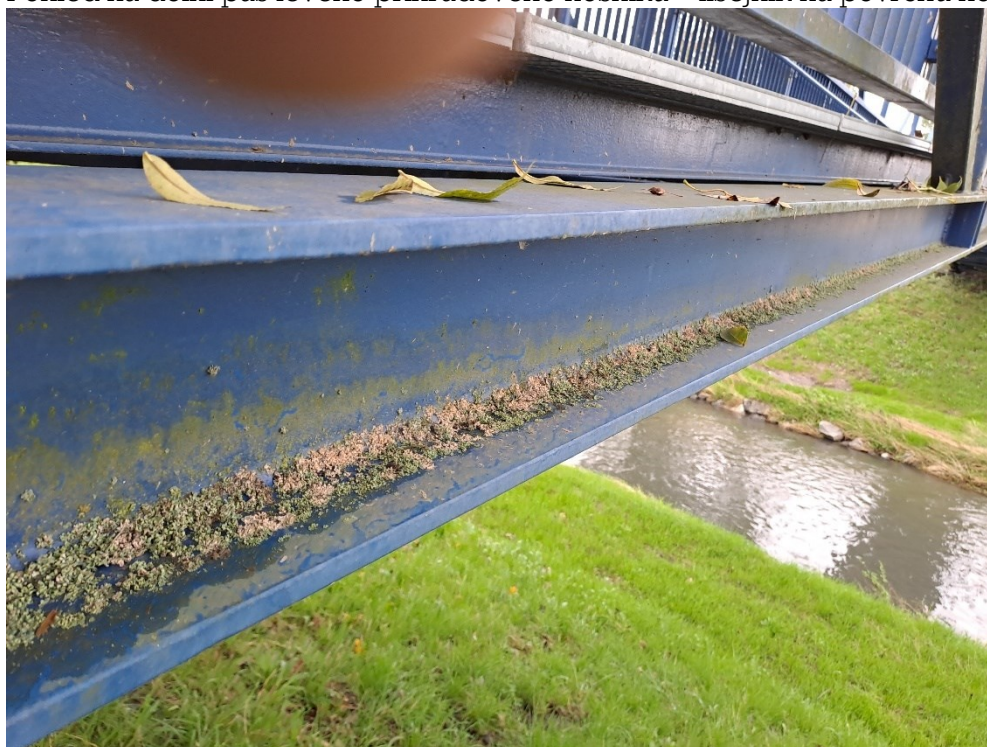
Pohled na dolní pás levého příhradového nosníku – lišejník na povrchu nosníku

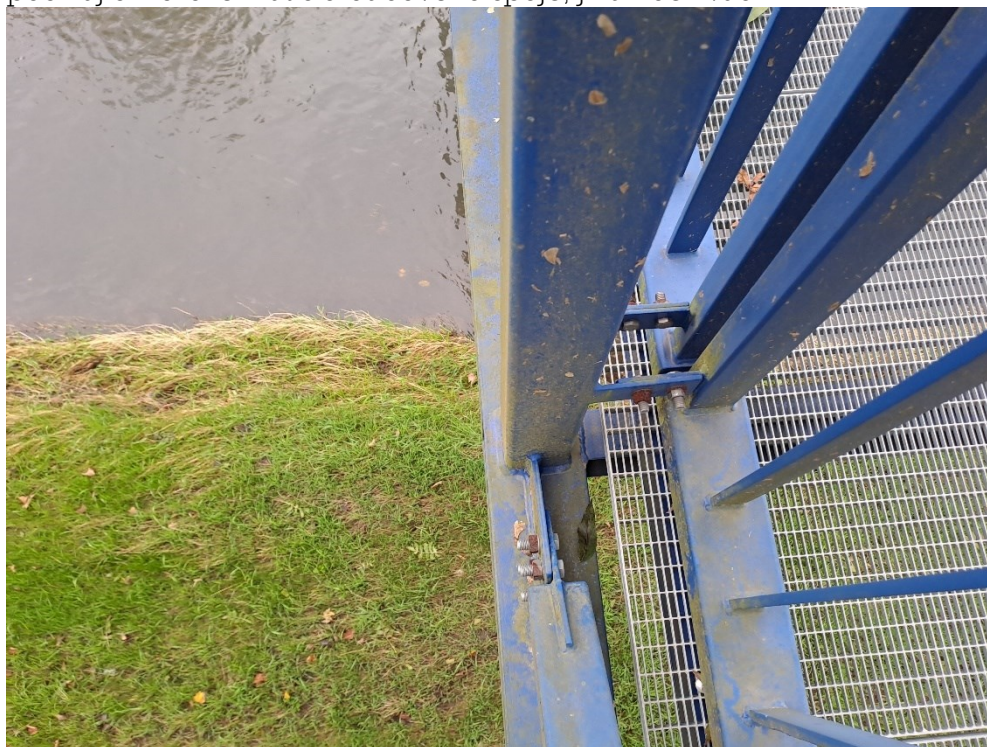
Pohled na šroubový spoj diagonály dolního pásu levého příhradového nosníku NK-  
počínající koroze matic šroubového spoje, jinak bez vad

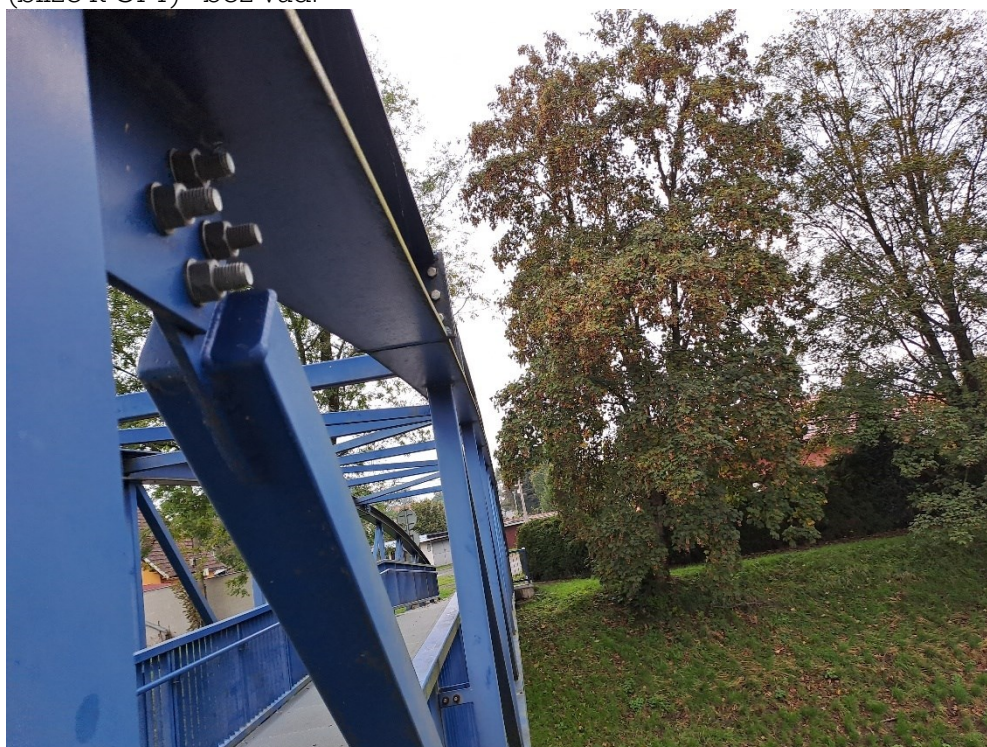
Pohled na šroubový spoj diagonály a horního pásu pravého příhradového nosníku NK  
(blíže k OP1)– bez vad.

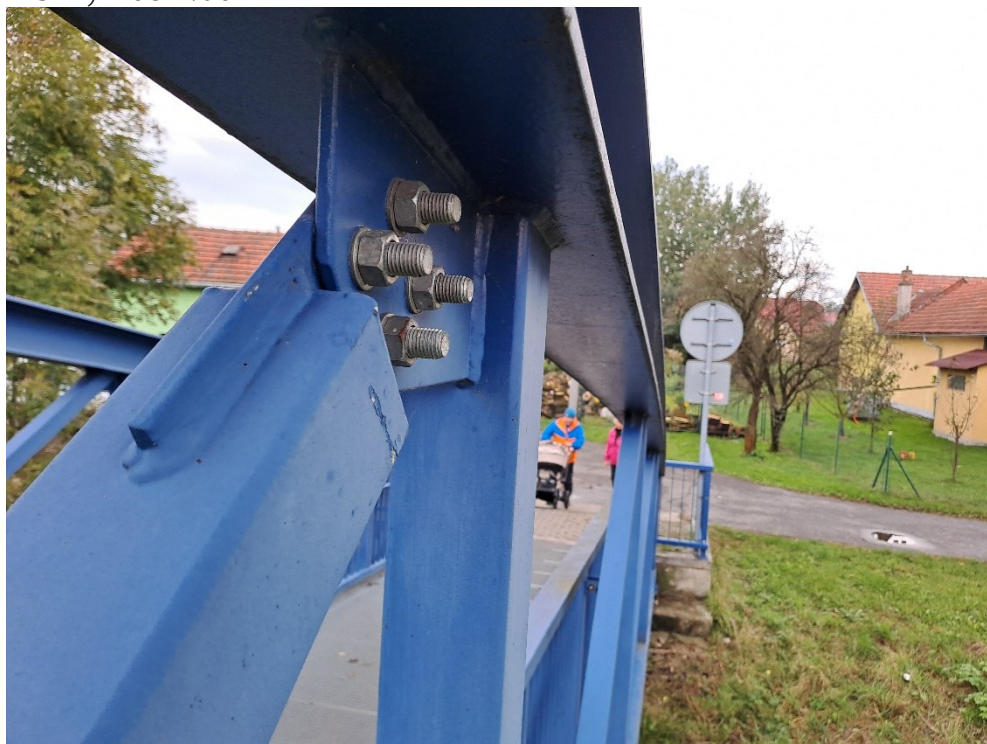
Pohled na šroubový spoj diagonály a horního pásu levého příhradového nosníku NK (blíže k OP1) – bez vad

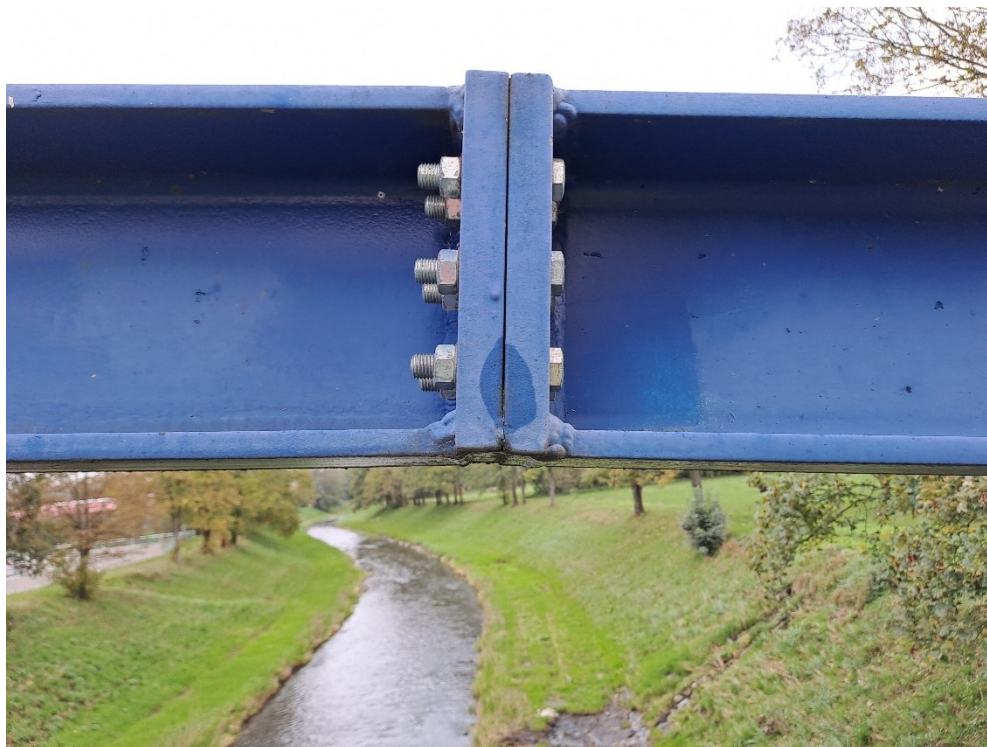
Pohled na šroubový spoj v horního pásu pravého příhradového nosníku NK (blíže k OP1) – bez vad.

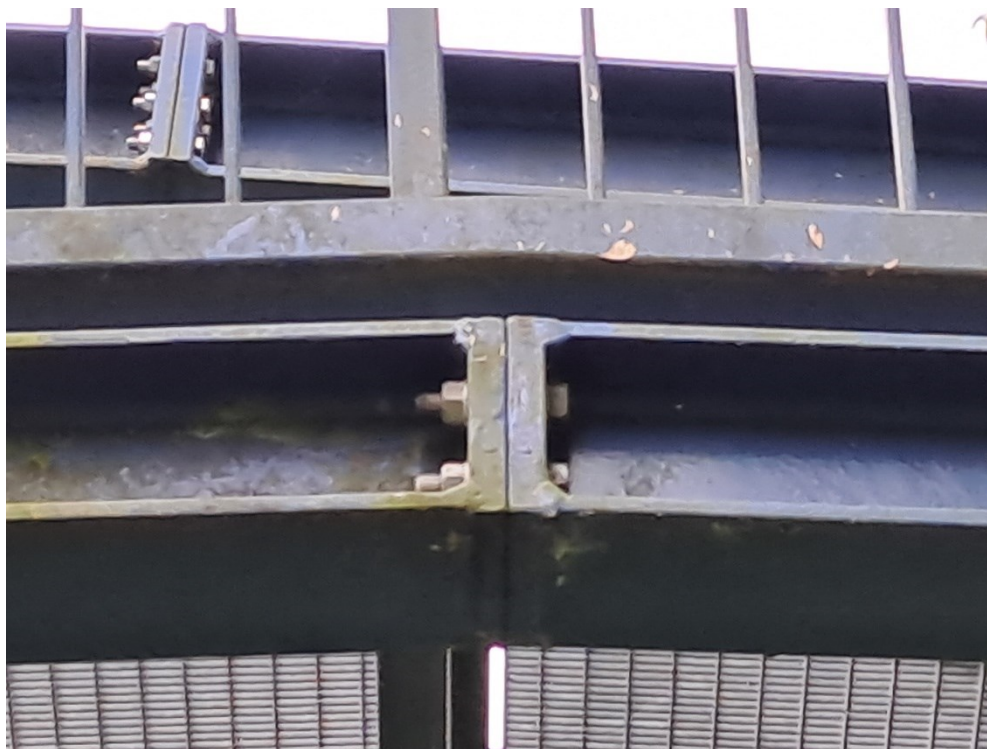
Pohled na šroubový spoj dolního pásu pravého příhradového nosníku NK (blíže k OP1) – bez vad.

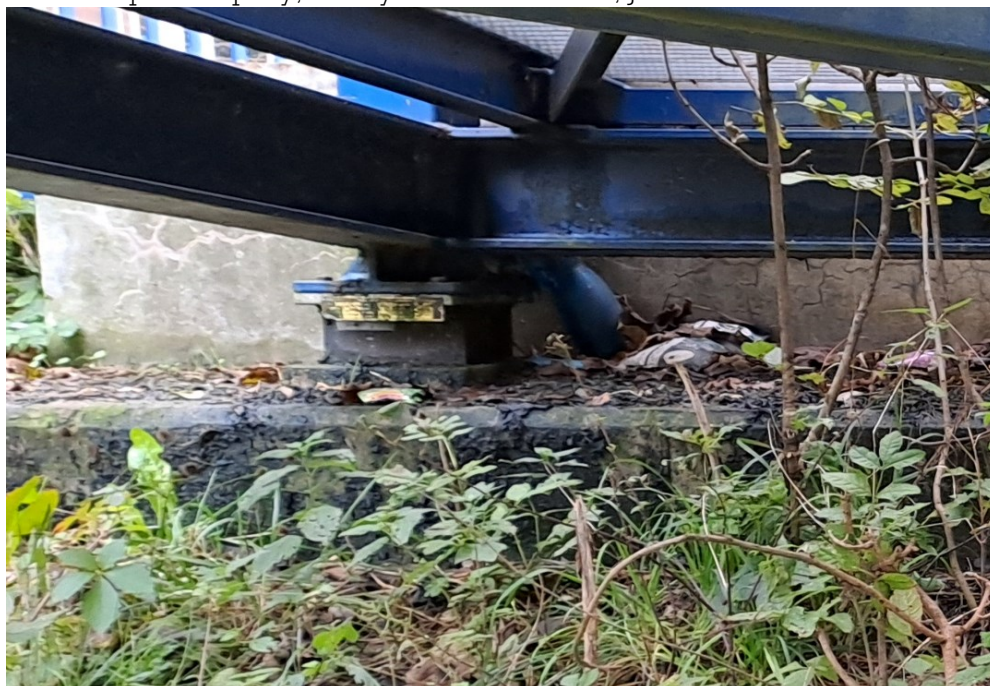
Přední pohled na všesměrné ložisko (pravé) na OP1 – nečistoty v blízkosti ložiska na úložném prahu opěry, trhliny v závěrné zídce, jinak bez vad.

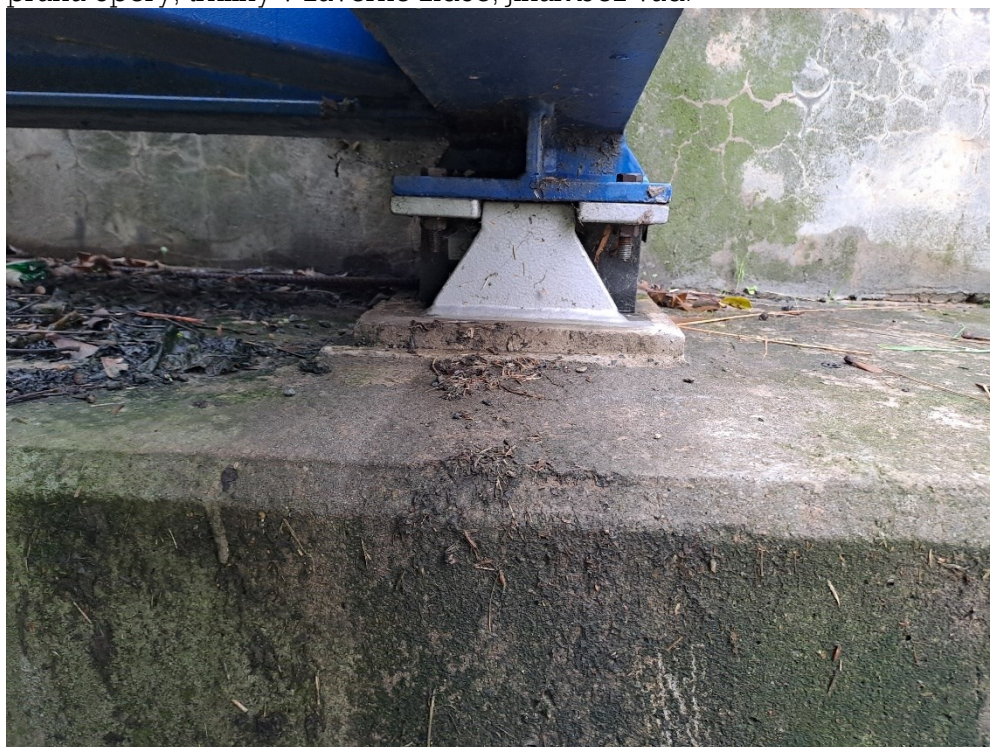
Přední pohled na příčně pevné ložisko (levé) na OP1 – nečistoty v blízkosti na úložném prahu opěry, trhliny v závěrné zídce, jinak bez vad.

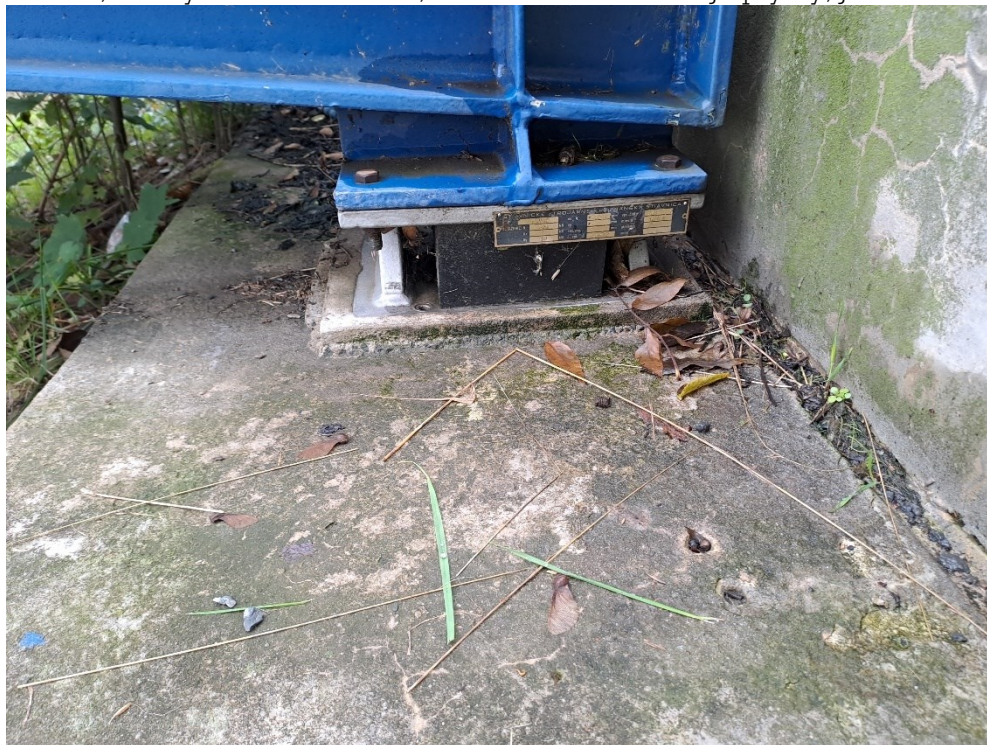
Boční pohled na příčně pevné ložisko (levé) na OP1 – nečistoty na úložném prahu opěry a ložisku, trhliny v závěrné zídce, odvodňovací žlábek je plytký, jinak bez vad

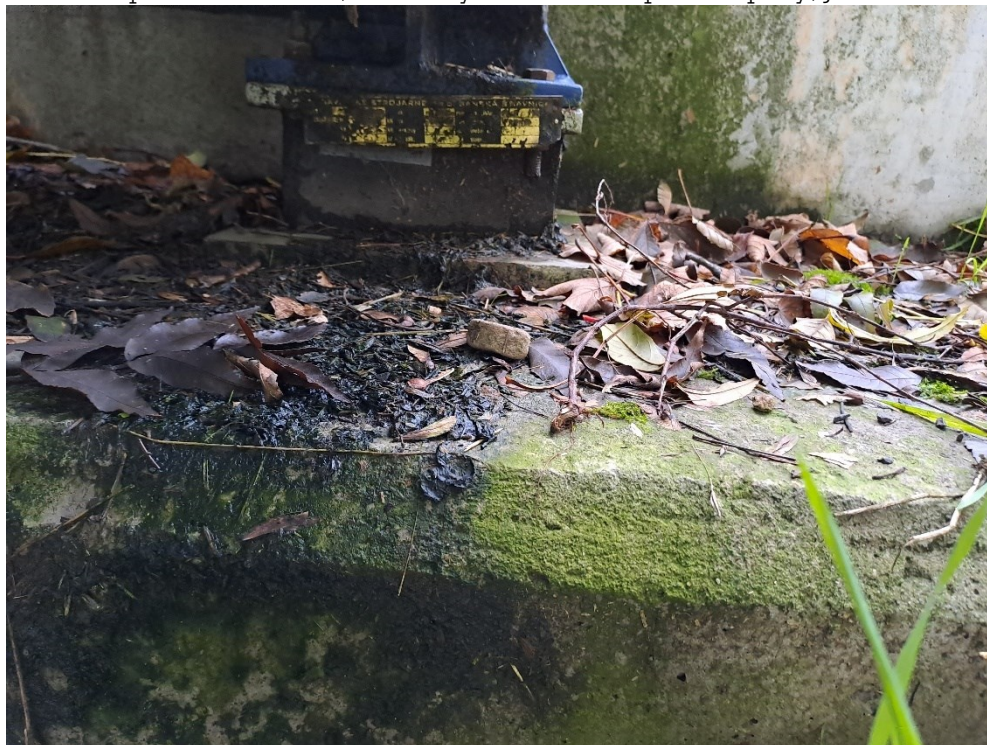
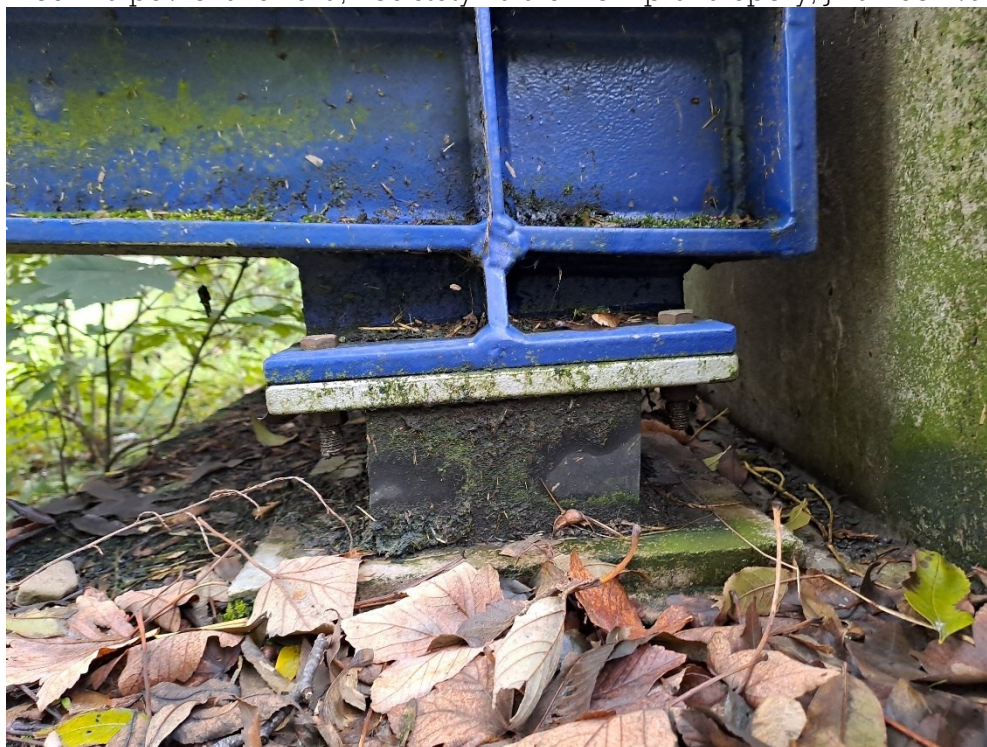
Elastomerová ložiska jsou zanesená nánosy bláta, listí, ve kterých se drží vlhkost.

Boční pohled na všesměrné ložisko (pravé) na OP2 - ložisko je zanesené blátem a listím, mech na povrchu ložiska, nečistoty na úložném prahu opěry, jinak bez vad

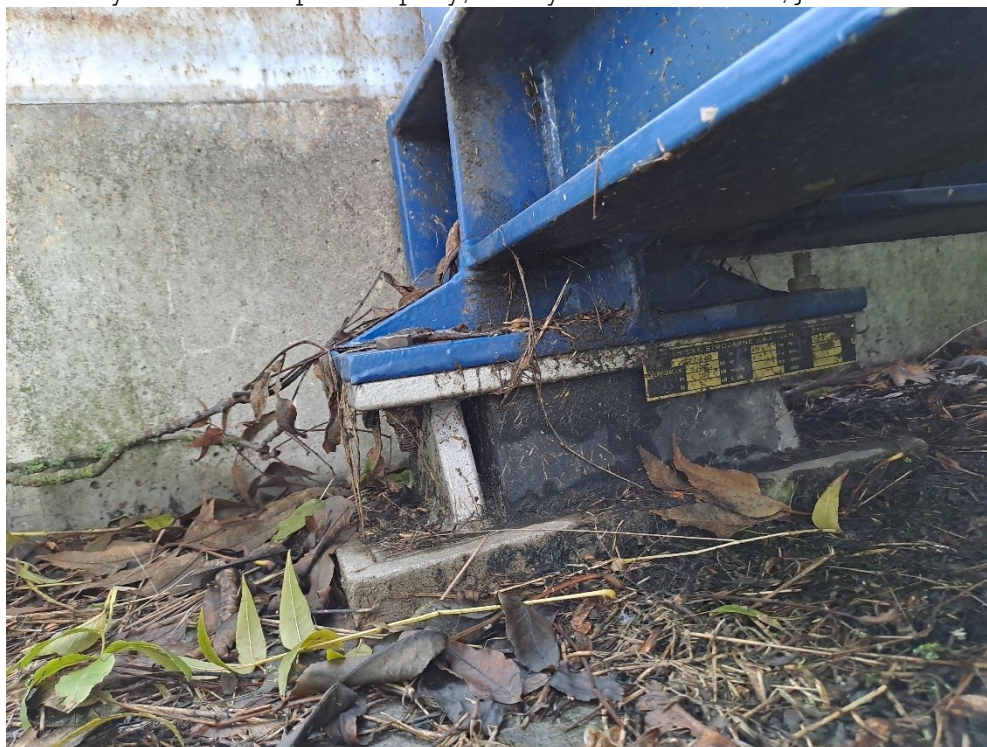
Přední pohled na pevné ložisko (levé) na OP2 - ložisko je zanesené blátem a listím, nečistoty na úložném prahu opěry, trhliny v závěrné zídce, jinak bez vad.

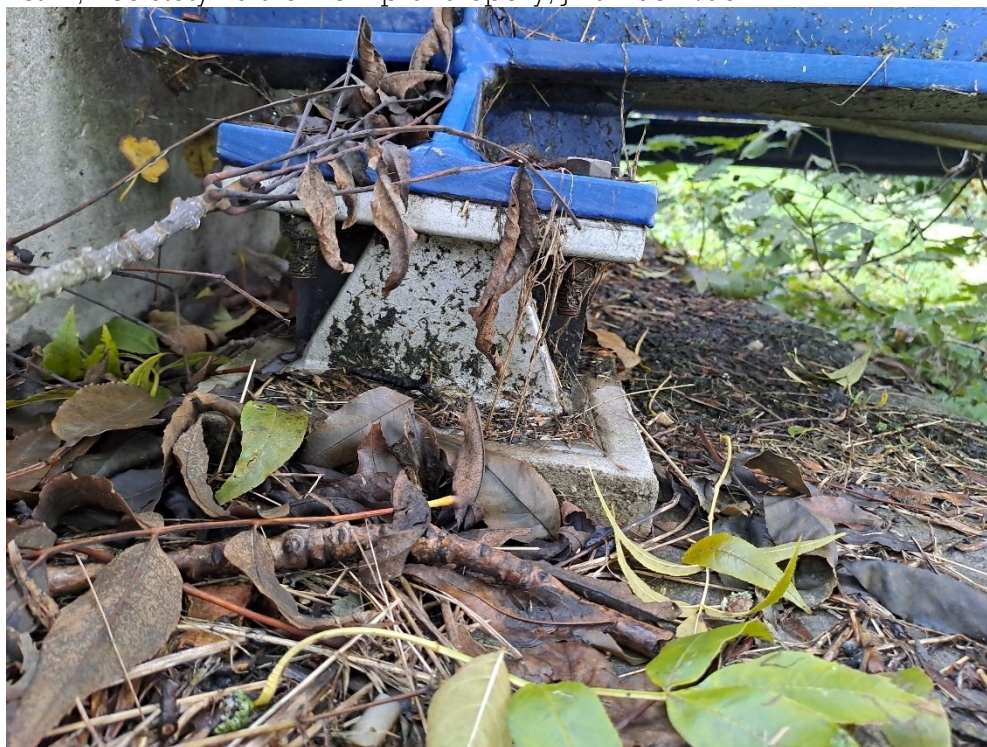
Boční pohled na pevné elastomerové ložisko (levé) na OP2 – ložisko je zanesené blátem a listím, nečistoty na úložném prahu opěry, jinak bez vad

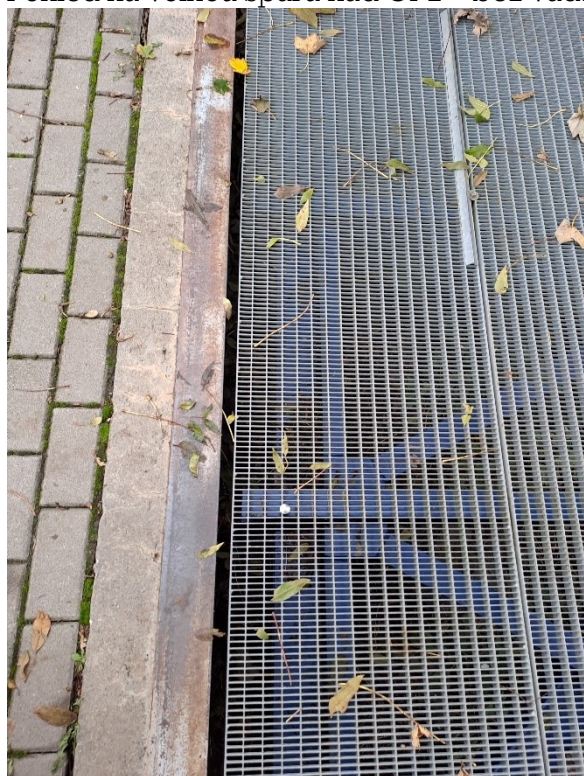
Volná dilatační spára je bez vad. Naměřená hodnota volné mezery u OP1- 30 mm (levý kraj spáry), 29mm (pravý kraj spáry), u OP2 – 28 mm ( levý a pravý kraj spáry)

Pohled na volnou spáru nad OP2 – bez vad.

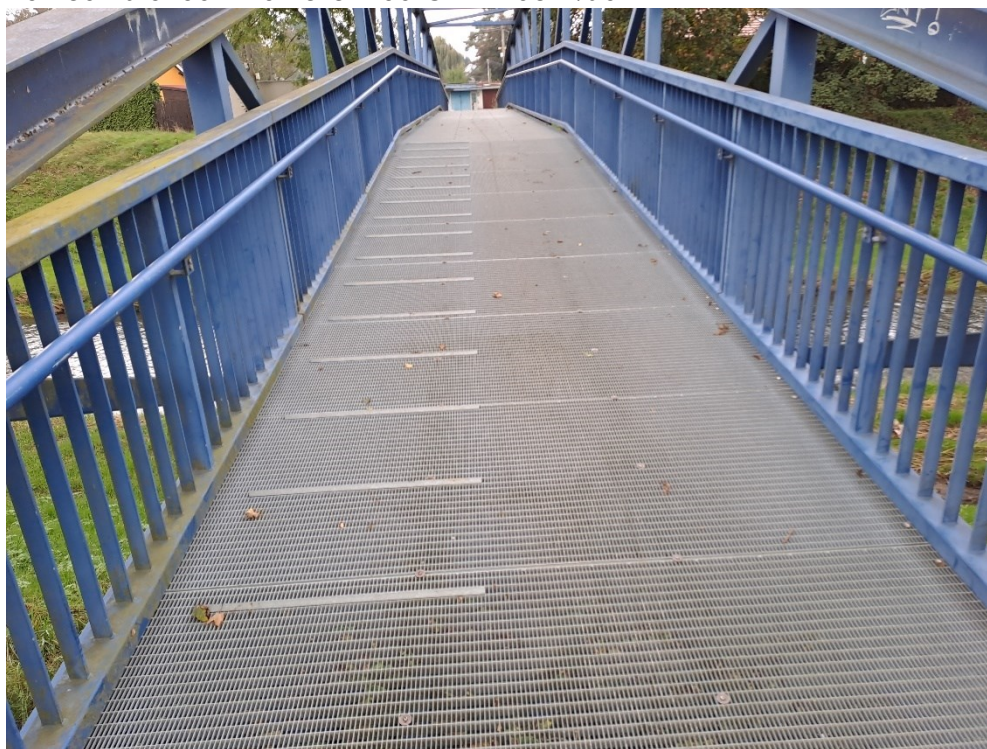
Pohled na chodník směrem od OP1 - bez vad

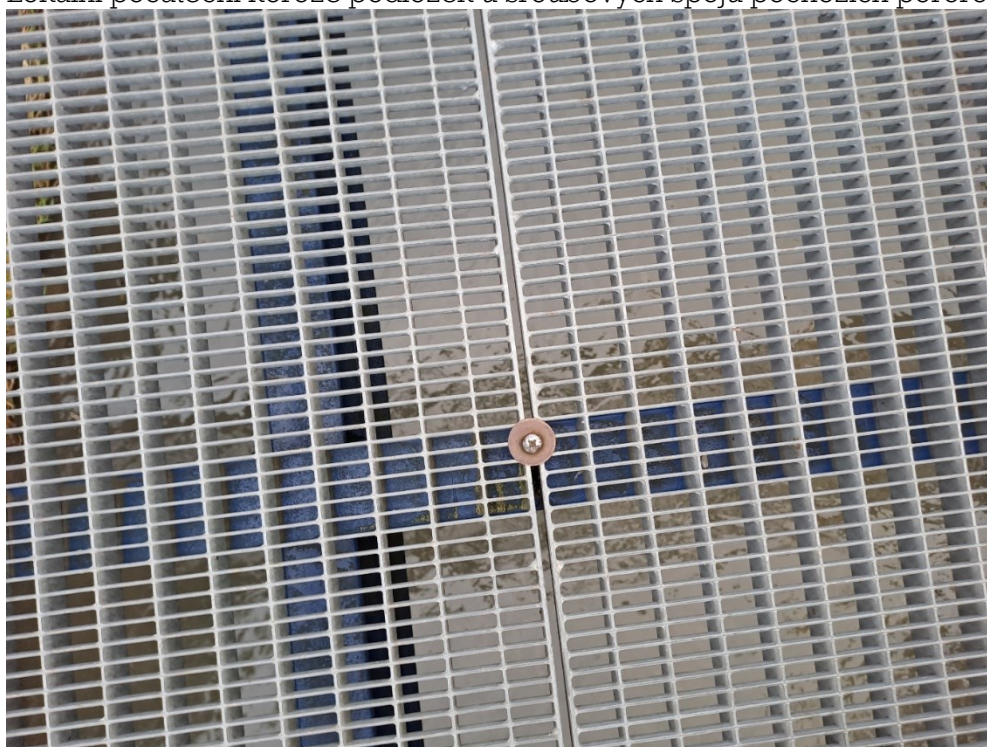
Lokální počínající koroze podložek spojovacího materiálu pochozích pororoštů, jinak bez vad. Volná výška nad chodníkem je pouze 2,20m (tato hodnota je přípustná pro zatímní lávky), měla by být 2,50m.

Lokální počáteční koroze podložek u šroubových spojů pochozích pororošťů

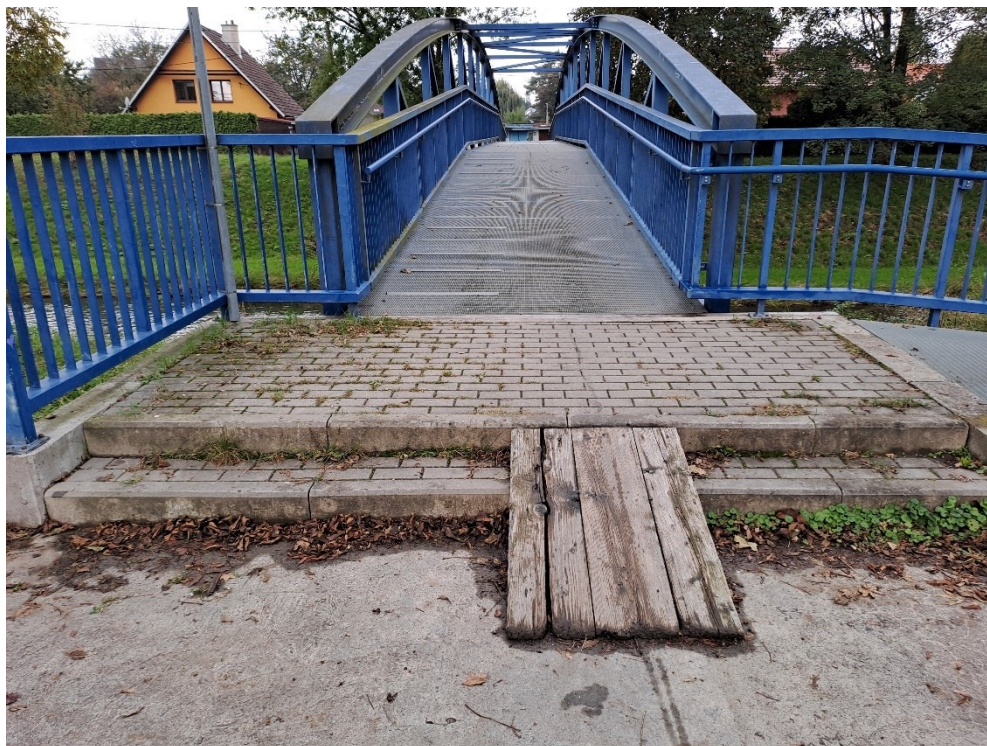
Lokálně počínající koroze spojovacího materiálu zábradlí. Téměř vyčerpaná možnost dilatace zábradlí nad oběma opěrami, Místy výskyt lišejníku na povrchu zábradlí.

Pohled na zábradlí nad OP1 a NK – Lokální koroze spojovacího materiálu zábradlí, možnost dilatace mezi zábradlím na mostě a opěrách je téměř vyčerpána bez vad

- Provést úpravu zábradlí pro zajištění možnosti dilatace nad opěrami

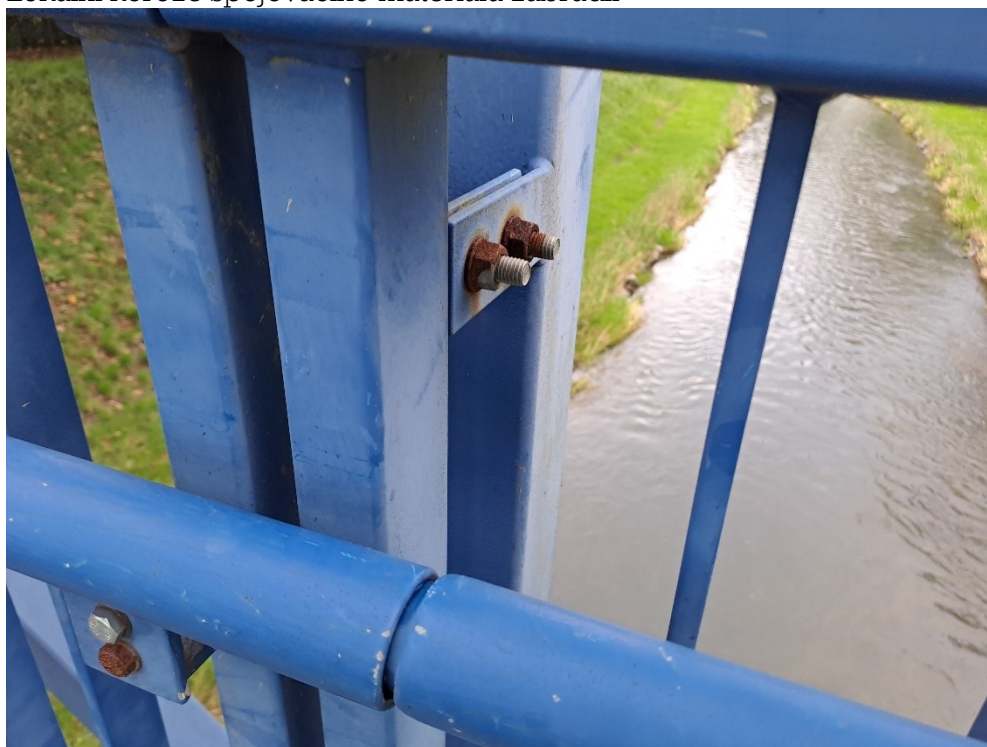
Lokální koroze spojovacího materiálu zábradlí

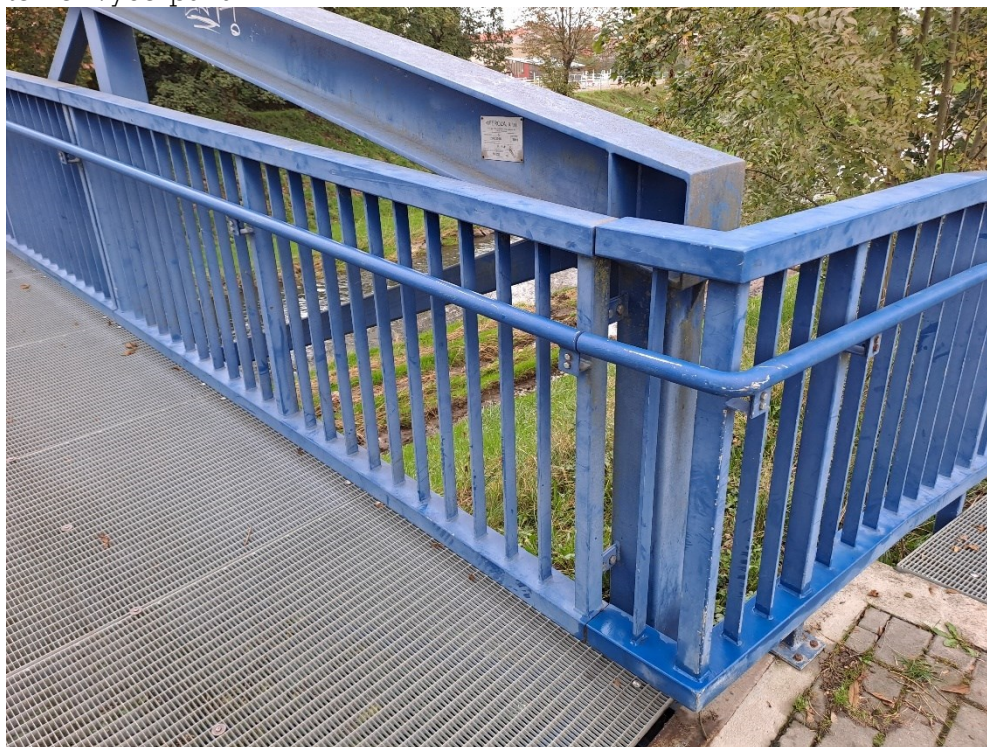
Pohled na pravé zábradlí nad OP1 – možnost dilatace mezi zábradlím na mostě a opěře je téměř vyčerpána.
