- ☐ ☐ Jaroslav KAŠPAR, DiS.  
☐ ☐ Prohlídky mostních objektů pozemních komunikací  
Rokytník 48, 549 31 Hronov  
IČ: 08336946  
Tel: +420 722 666 093  
E-mail: [prohlidkymostu@gmail.com](mailto:prohlidkymostu@gmail.com)  
<https://www.prohlidkymostu.com>

## Hlavní mostní prohlídka (Lávka ev.č. M-41d-1, lávka pro pěší přes řeku Jičínku)

V Rokytníku dne: 11.10. 2024

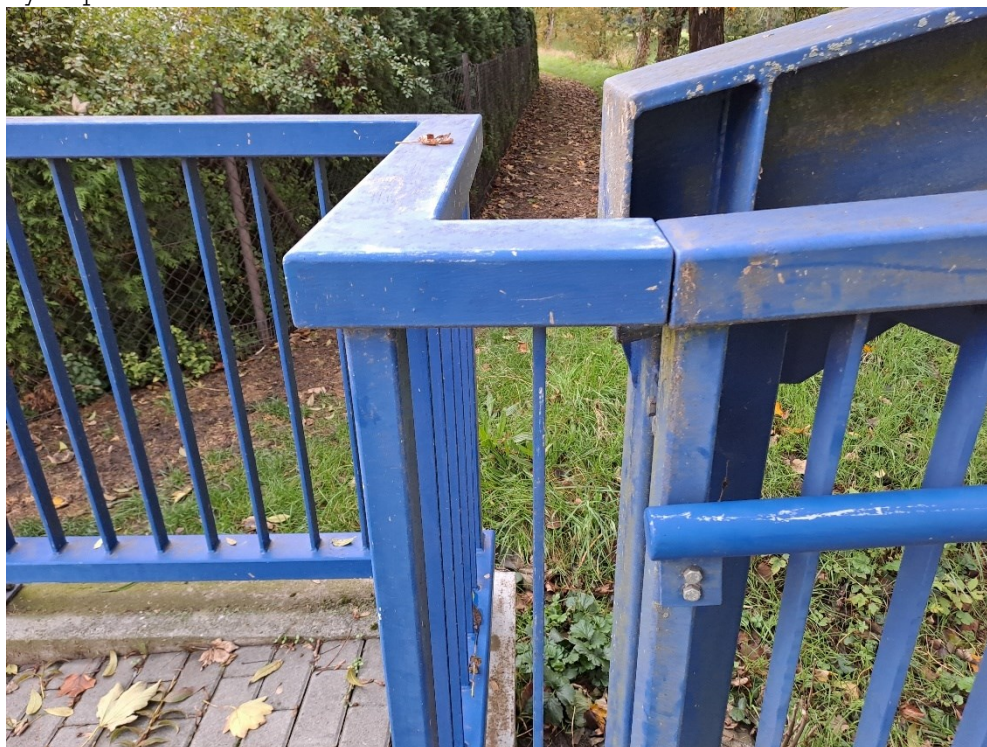
Pohled na pravé zábradlí nad OP2 – možnost dilatace mezi zábradlím na mostě je téměř vyčerpána

- Provést úpravu zábradlí pro zajištění možnosti dilatace nad opěrami

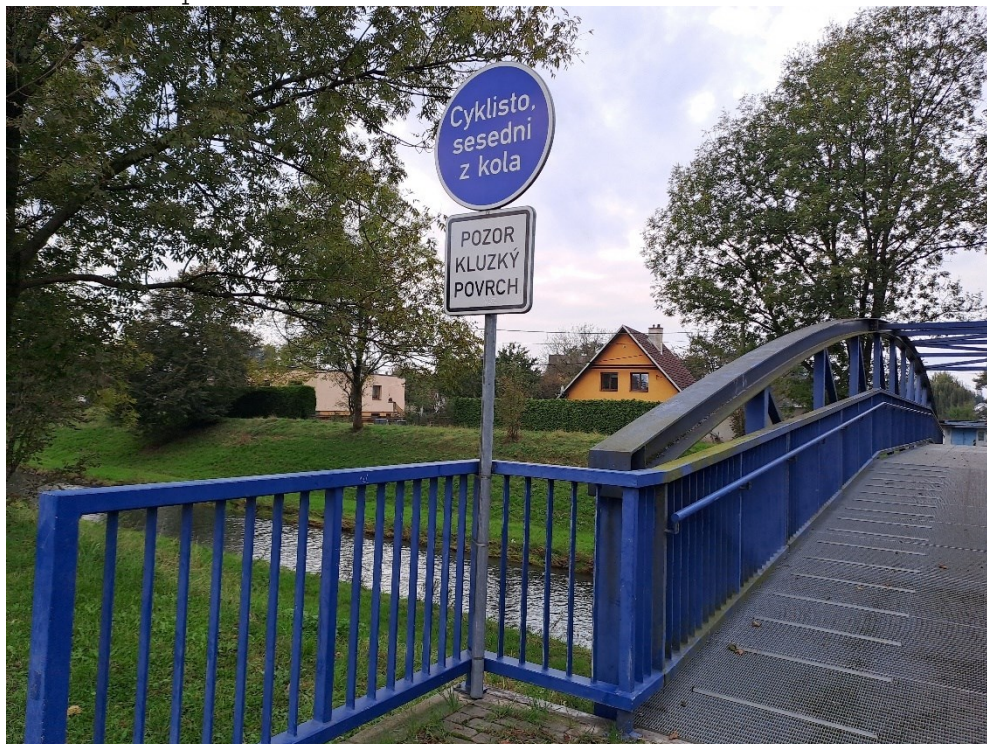
Nejsou osazeny cedule s evidenčním číslem lávky. U OP1 není osazena dopravní značka B1 - Zákaz vjezdu všech vozidel.

Pohled na dopravní značení u OP1 – bez vad

- Doplnit cedulky s označením evidenčního čísla lávky (Doporučuji doplnit dopravní značky o značku B1- Zákaz vjezdu všech vozidel u OP1)
- Zajistit zpracování mostního listu vč. přepočtu zatížitelnosti (vzhledem ke stáří mostu bude zřejmě možno dohledat dokumentaci v archivu, popř. od výrobce ocelové konstrukce mostu)

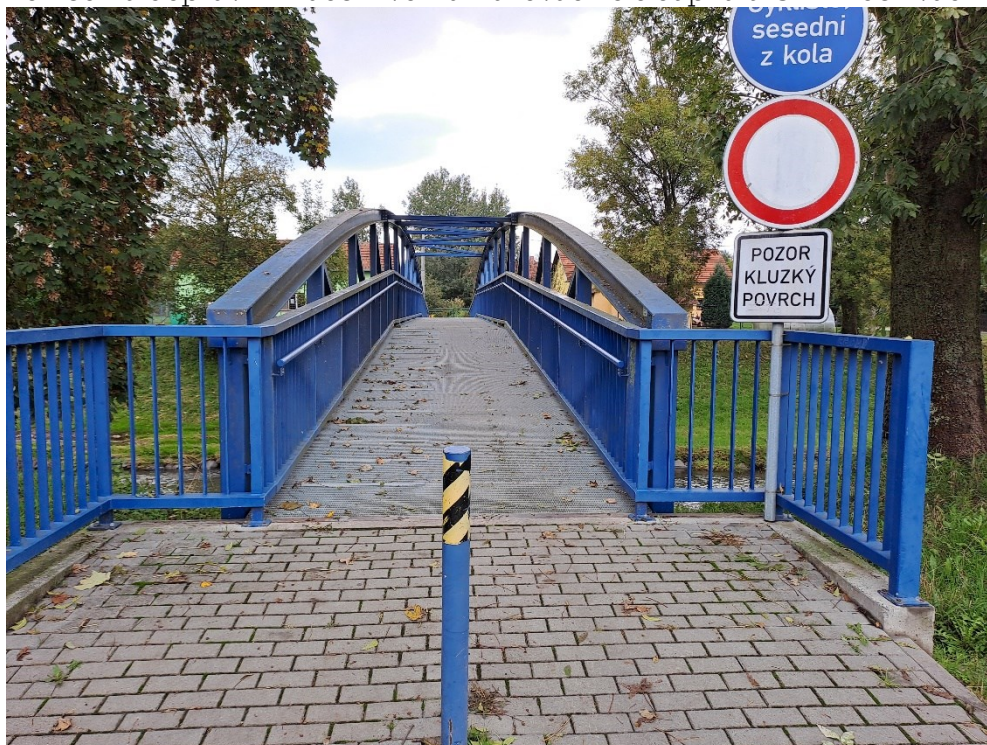
Pohled na dopravní značení vč. zahrazovacího sloupku u OP2 – bez vad
