## Hlavní mostní prohlídka (Most ev.č. M-27c- 1, silniční most přes řeku Jičínku)

V Rokytníku dne: 16.10. 2024

Vypracoval: Jaroslav Kašpar, DiS.

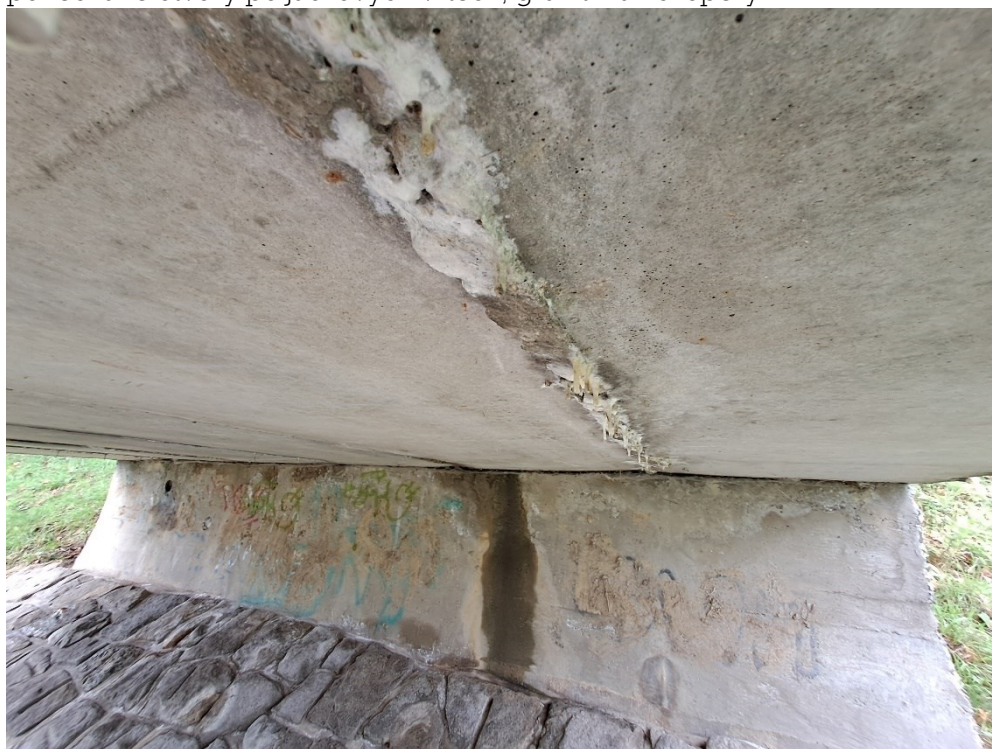
Krajní opěra OP1 - průsaky vody přes dilatační spáry a úložné prahy, v lici opěry jsou ponechané otvory po jádrových vrtech, graffiti na lici opěry.

Pohled na líc OP1 - průsaky vody přes dilatační závěry a úložné prahy, v lici opěry jsou ponechané otvory po jádrových vrtech, graffiti na lici opěry.

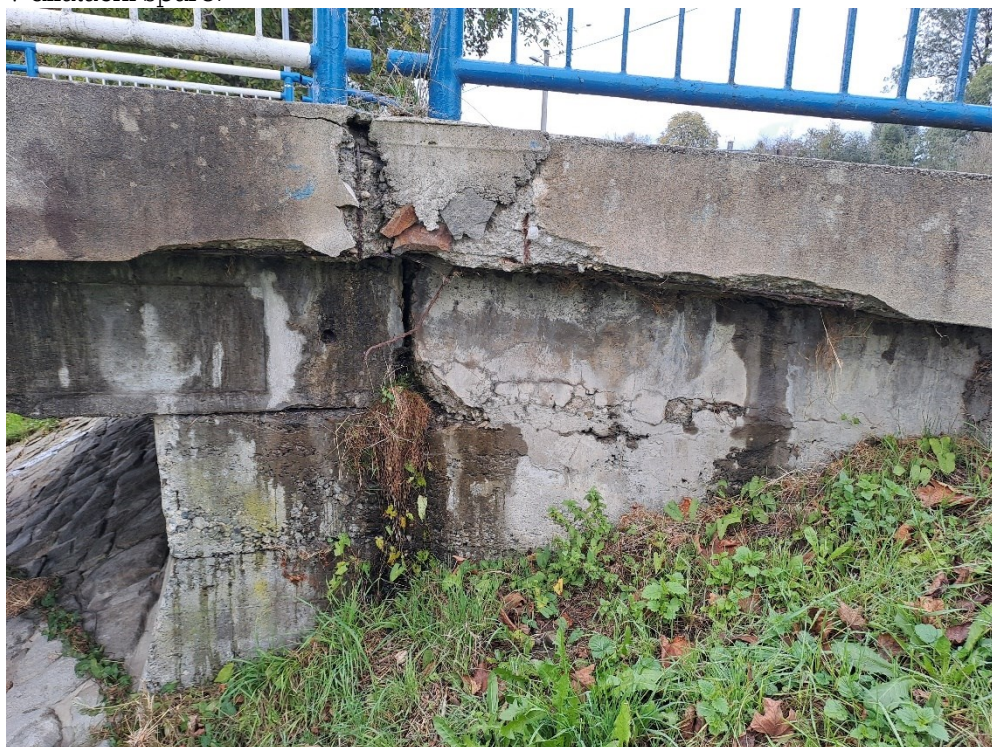
Levá strana opěry - Trhliny v betonu levého křídla, odpadávání omítek, porézní povrch betonu levého křídla a úložného prahu, výrazná degradace betonu závěrné zídky v horní úrovni úložného prahu, beton křídla, úložného prahu jsou smáčeny vodou z pod říms a přes dilatační spáru, vegetace a nánosy v dilatační spáře.

Pohled na levé křídlo OP1 – Trhliny v betonu křídla, odpadávání omítek, porézní povrch betonu křídla a úložného prahu, výrazná degradace betonu závěrné zídky, beton křídla, úložného prahu a stěna krajního nosníku jsou smáčeny vodou z pod říms a pře dilatační spáru, vegetace a nánosy v dilatační spáře.

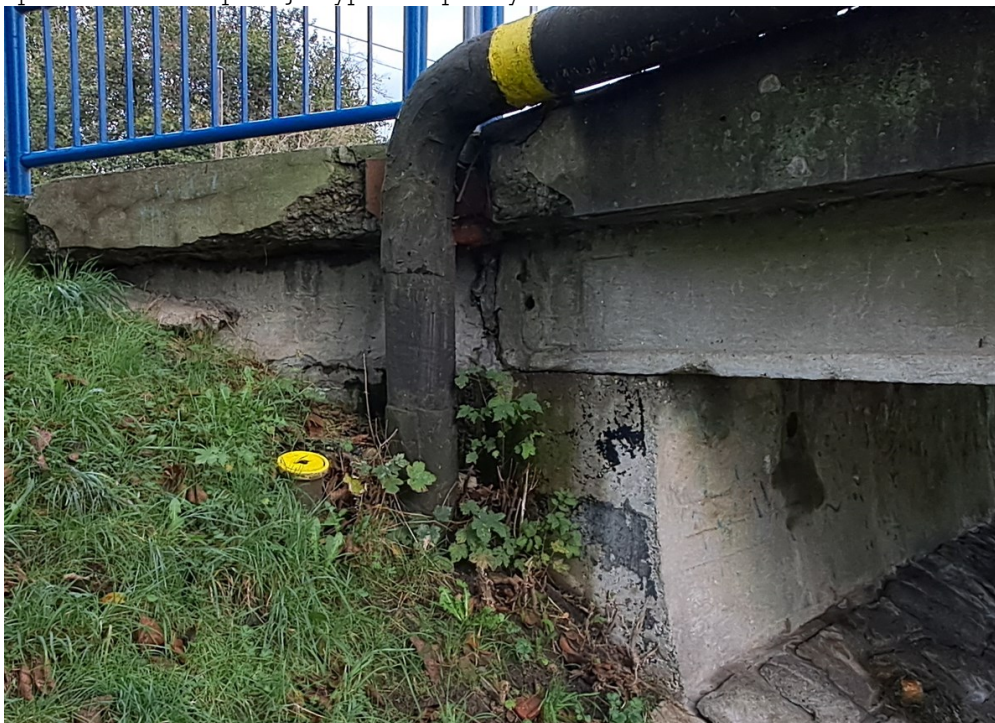
Pravá strana opěry - porézní povrch betonu křídla opěry, odpadávání omítek, beton křídla, úložného prahu jsou smáčeny vodou z pod říms a přes dilatační spáru. Dilatační spára je vyplněna pevným materiálem.

Pohled na pravé křídlo OP1 – porézní povrch betonu křídla opěry, odpadávání omítek beton křídla, úložného prahu a stěna krajního nosníku jsou smáčeny vodou z pod říms a pře dilatační spáru. Dilatační spára je vyplněna pevným materiálem.

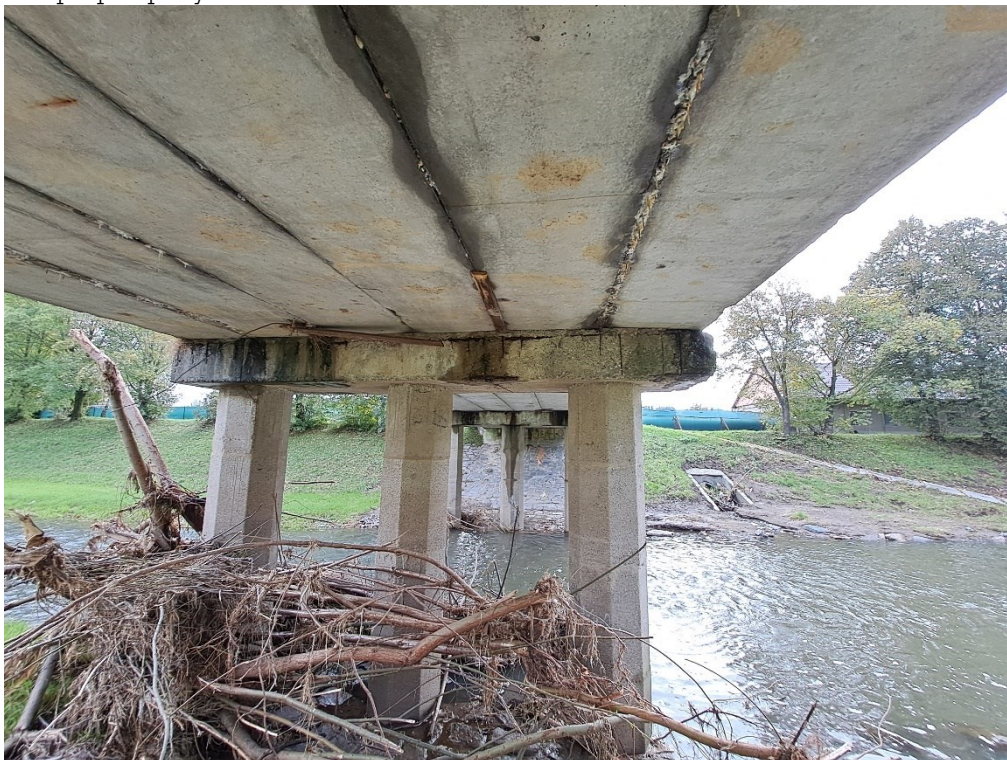
Pohled na podpěru P2 (od OP1) – stativo je dlouhodobě smáčeno vodou, krycí vrstva betonu odpadává, obnažená korodující výztuž na svislých stěnách stativa. Uchycené splaví na levém sloupu podpěry.

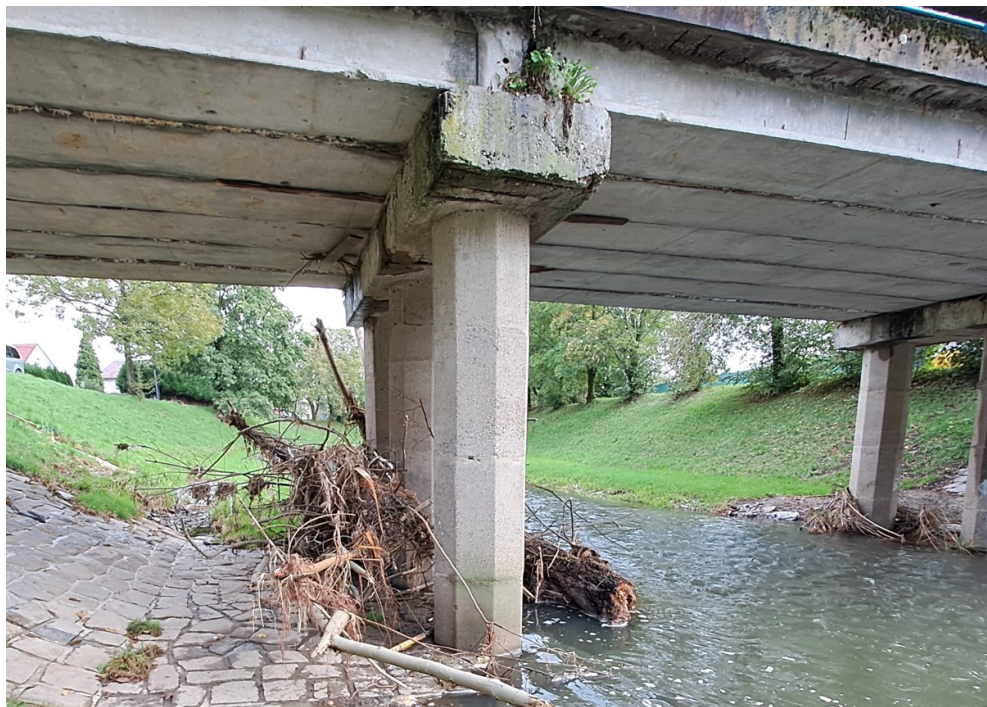
Pohled na pravý sloup P2 – stativo je dlouhodobě smáčeno vodou, krycí vrstva betonu odpadává, obnažená korodující výztuž na svislých stěnách a na podhledu stativa, vegetace na horní ploše stativa.

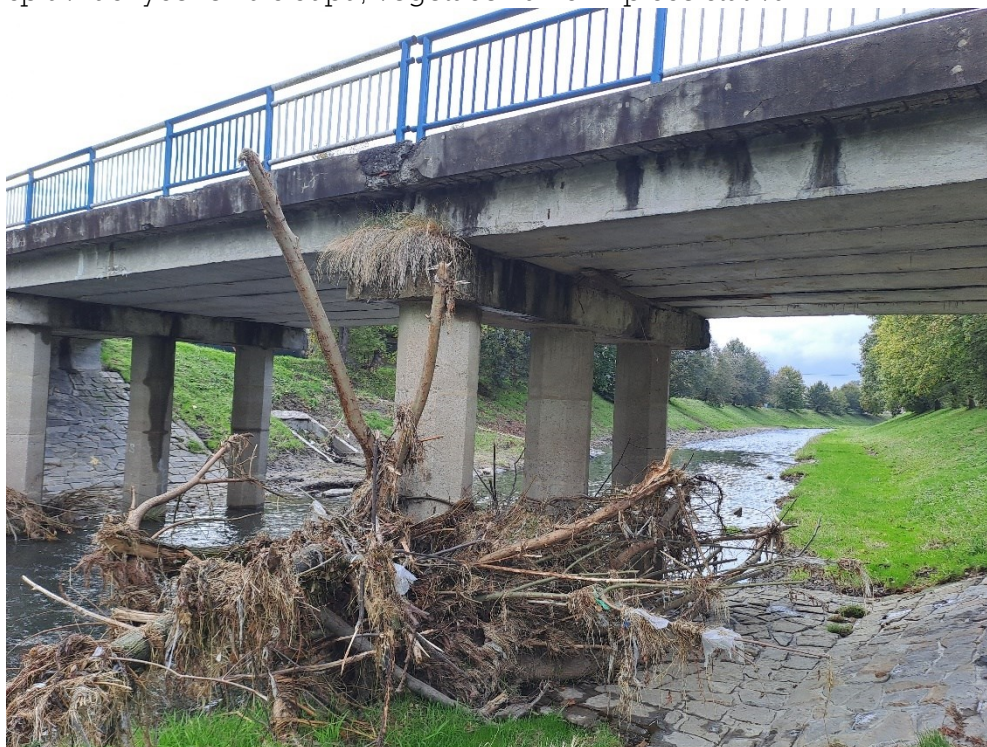
Pohled na levý sloup P2 – stativo je dlouhodobě smáčeno vodou, krycí vrstva betonu odpadává, obnažená korodující výztuž na svislých stěnách, čele a na podhledu stativa, splaví uchycené na sloupu, vegetace na horní ploše stativa.

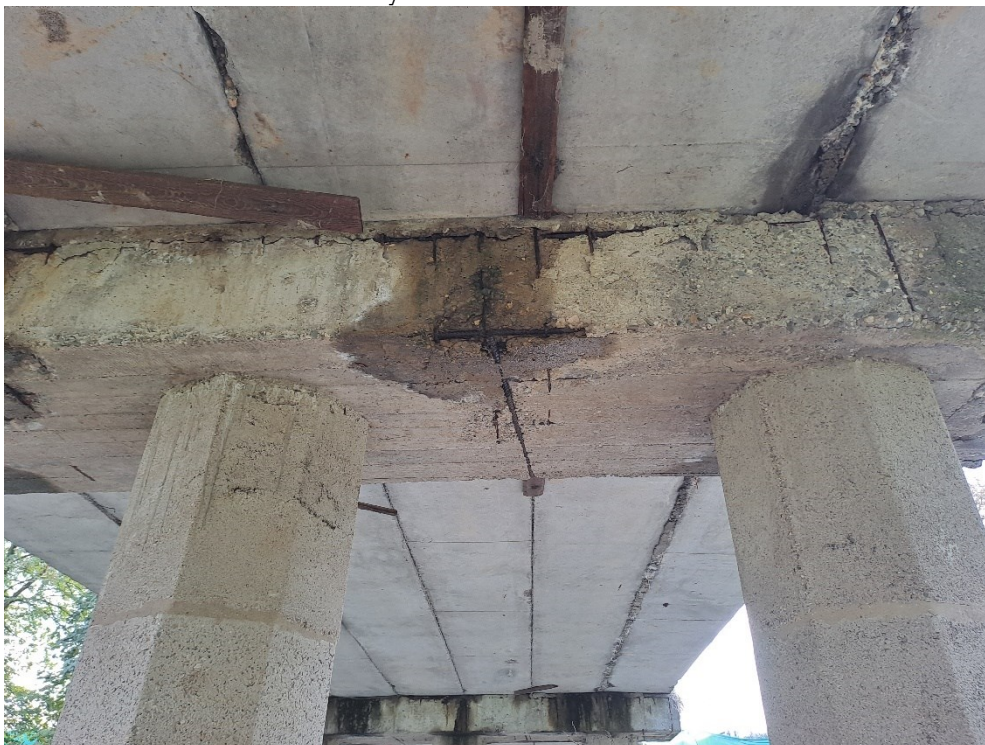
Podpěra P2 – stativo je dlouhodobě smáčeno vodou, krycí vrstva betonu odpadává, obnažená korodující výztuž na svislých stěnách a na podhledu stativa, vegetace na horní ploše stativa. Uchycené splaví uchycené levém sloupu podpěry. Nešlo plnohodnotně provést jeho vizuální kontrolu..

Pohled na stativo podpěry P2 (od OP1)– stativo je dlouhodobě smáčeno vodou, krycí vrstva betonu odpadává, obnažená korodující výztuž na svislých stěnách a na podhledu stativa, Podélná trhлина s obnaženou výztuží v horní části stativa.

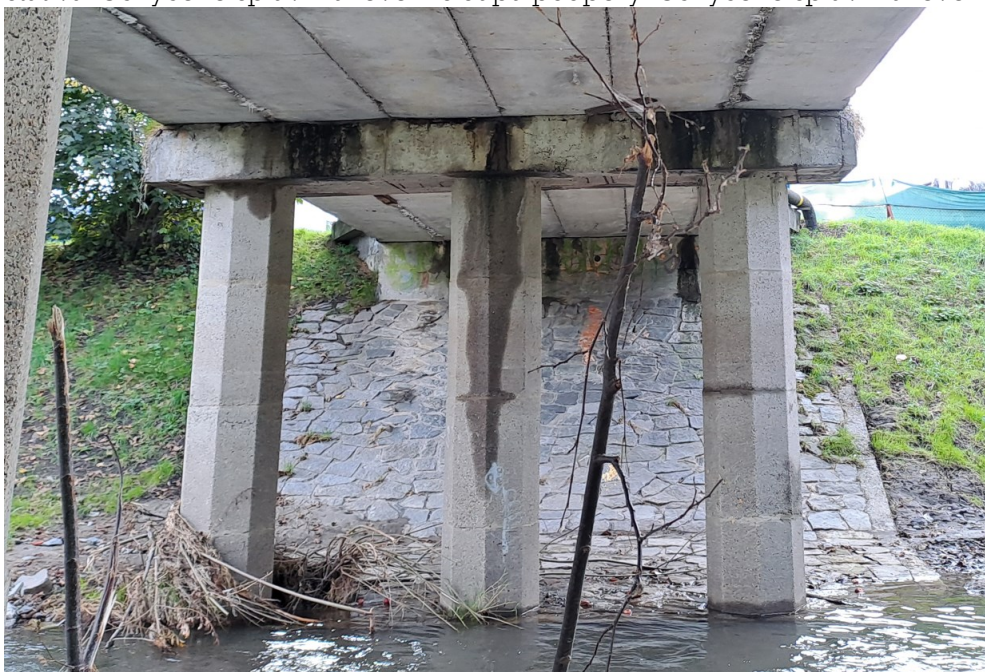
Podpěra P3 – sloupy a stativo jsou dlouhodobě smáčeny vodou, krycí vrstva betonu odpadává, obnažená korodující výztuž na svislých stěnách a podhledu stativa. Uchycené splaví na levém sloupu podpěry. Uchycené splaví na levém sloupu., nešlo plnohodnotně provést jeho kontrolu.

Pohled na mezilehlou podpěru P3 (od P2) – sloupy a stativo jsou dlouhodobě smáčeny vodou, krycí vrstva betonu odpadává, obnažená korodující výztuž na svislých stěnách a podhledu stativa. Uchycené splaví na levém sloupu podpěry. Uchycené splaví na levém sloupu.

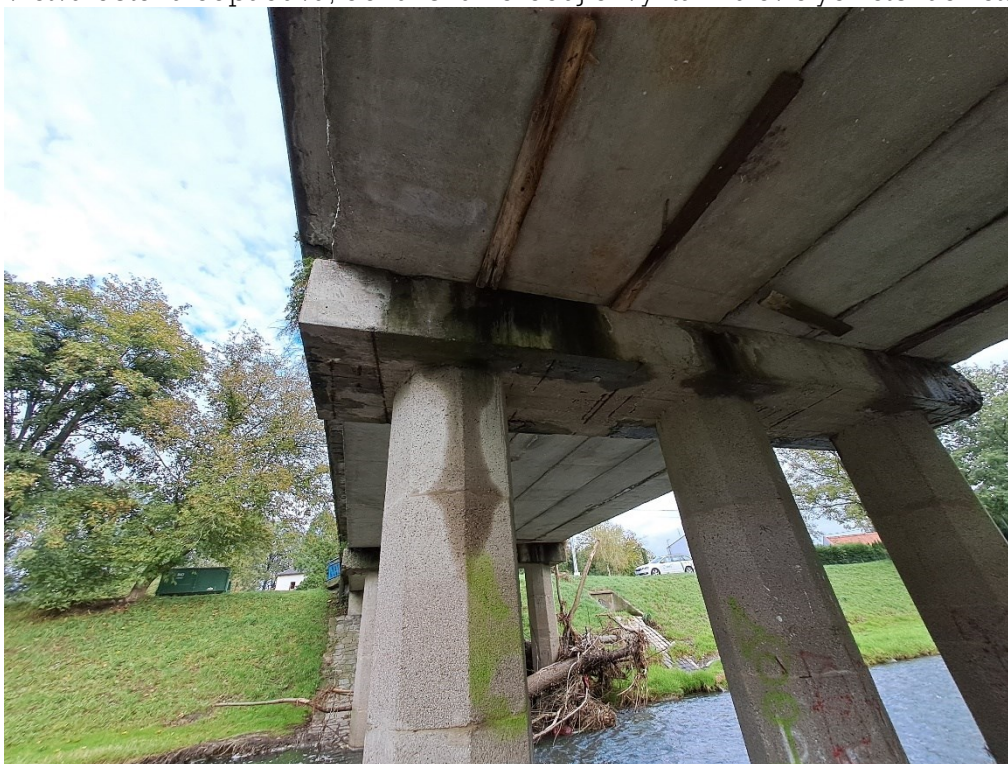
Pohled na mezilehlou podpěru P3 (od OP4) – stativo je dlouhodobě smáčeno vodou, krycí vrstva betonu odpadává, obnažená korodující výztuž na svislých stěnách stativa

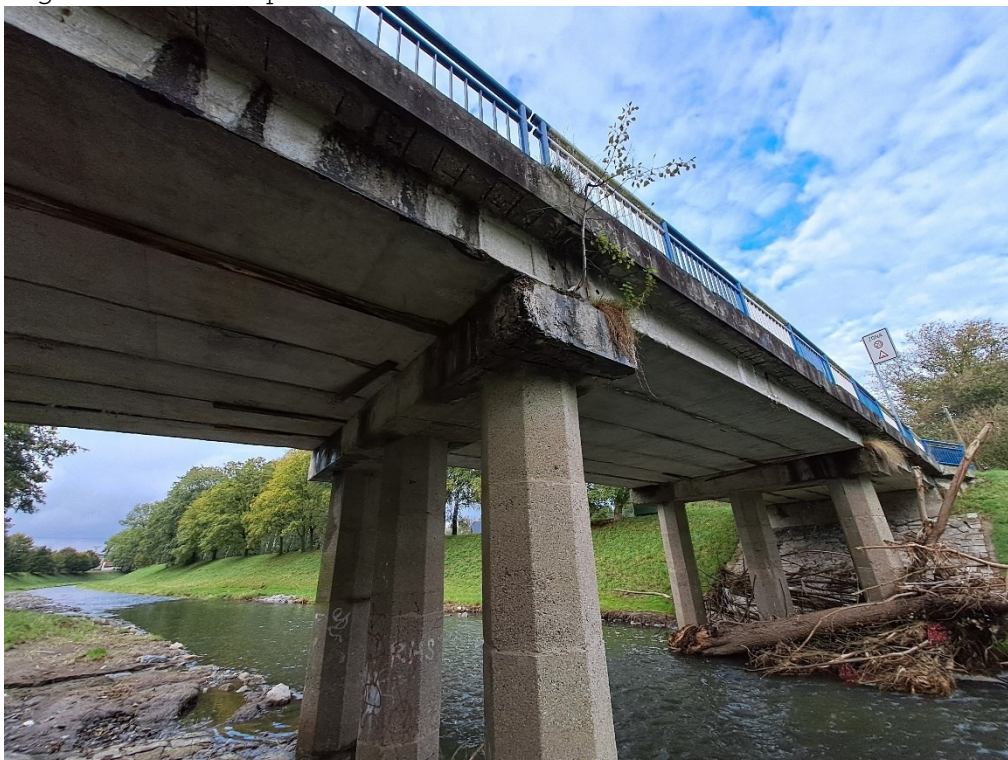
Pohled na levý sloup podpěry P3 (od OP4) – stativo je dlouhodobě smáčeno vodou, krycí vrstva betonu odpadává, obnažená korodující výztuž na svislých stěnách a podhledu stativa, vegetace na horním povrchu stativa.

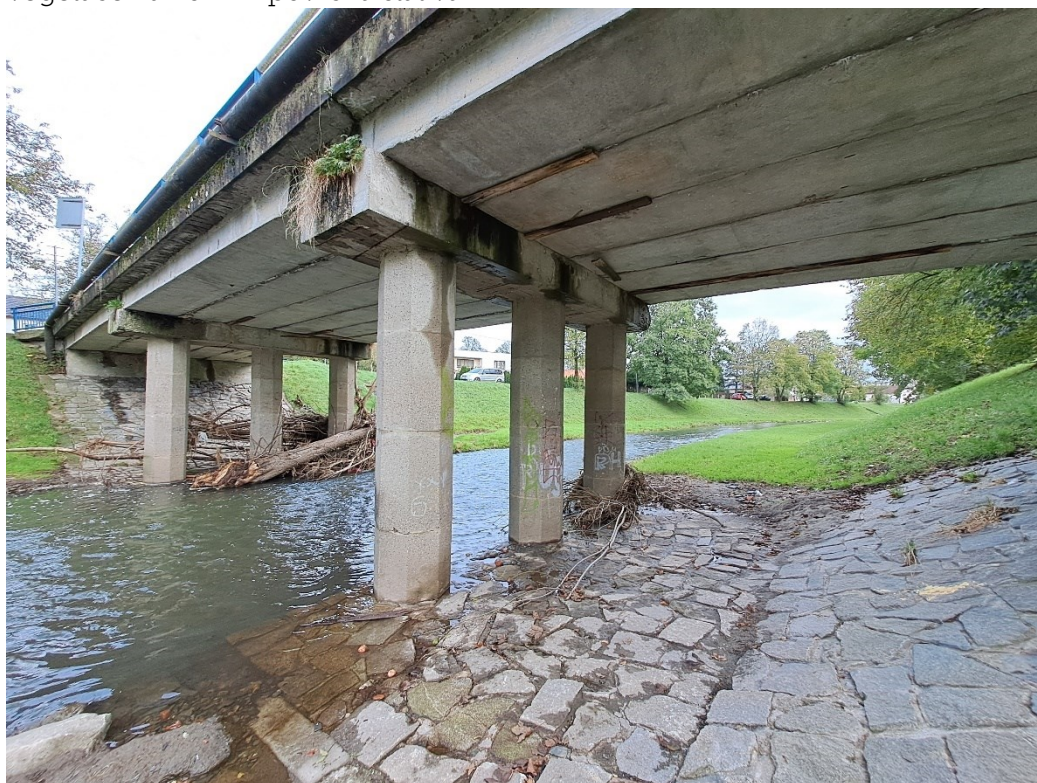
Pohled na pravý sloup podpěry P3 (od OP4) – stativo je dlouhodobě smáčeno vodou, krycí vrstva betonu odpadává, obnažená korodující výztuž na svislých stěnách a podhledu stativa, vegetace na horním povrchu stativa.

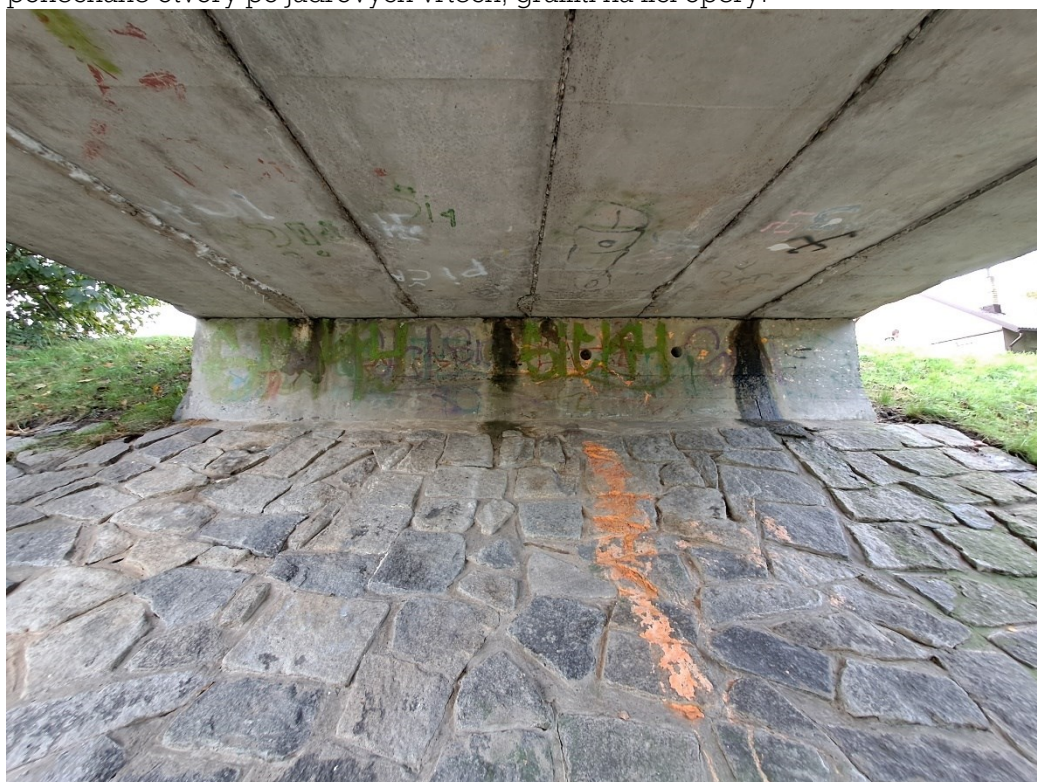
Krajní OP4 - průsaky vody přes dilatační závěry a úložné prahy, v lici opěry jsou ponechané otvory po jádrových vrtech, graffiti na lici opěry. Porézní povrch betonu, zatékání vody na úložný práh opěry přes dilatační spáry, průsaky vody ve vodorovných pracovních spárách obou křídel.

Pohled na líc OP4 - průsaky vody přes dilatační závěry a úložné prahy, v lici opěry jsou ponechané otvory po jádrových vrtech, graffiti na lici opěry.

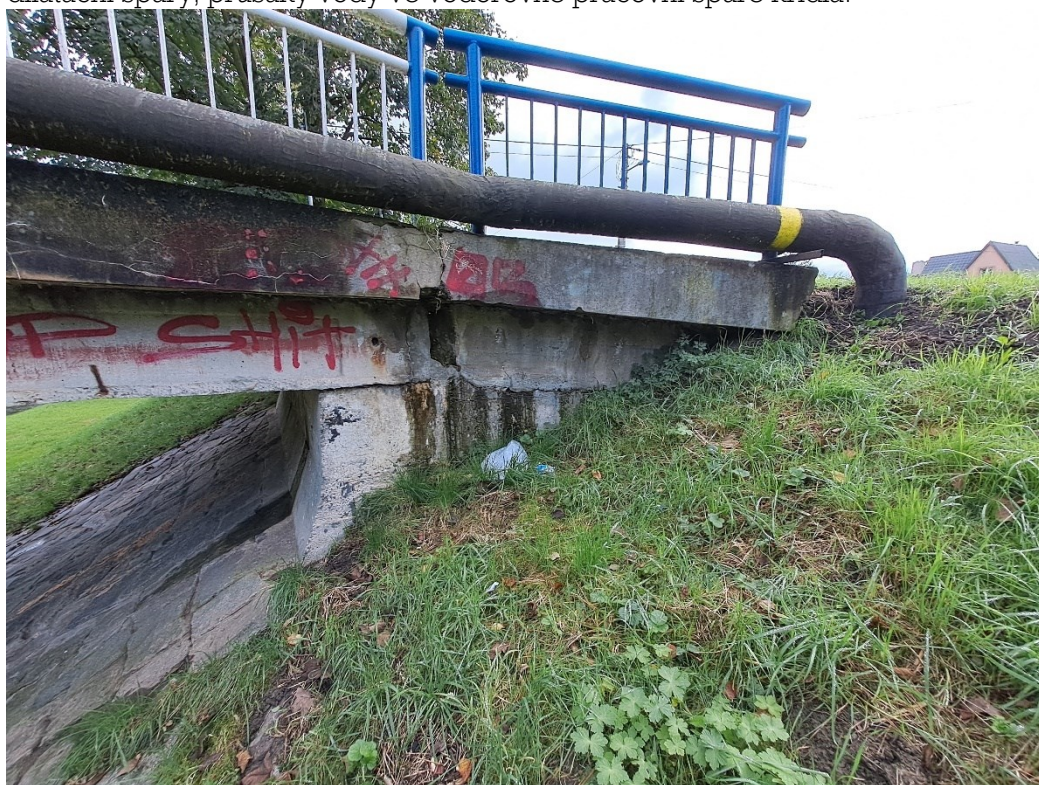
Pohled na pravé křídlo OP4 – porézní povrch betonu, zatékání vody na úložný práh opěry přes dilatační spáry, průsaky vody ve vodorovné pracovní spáře křídla.

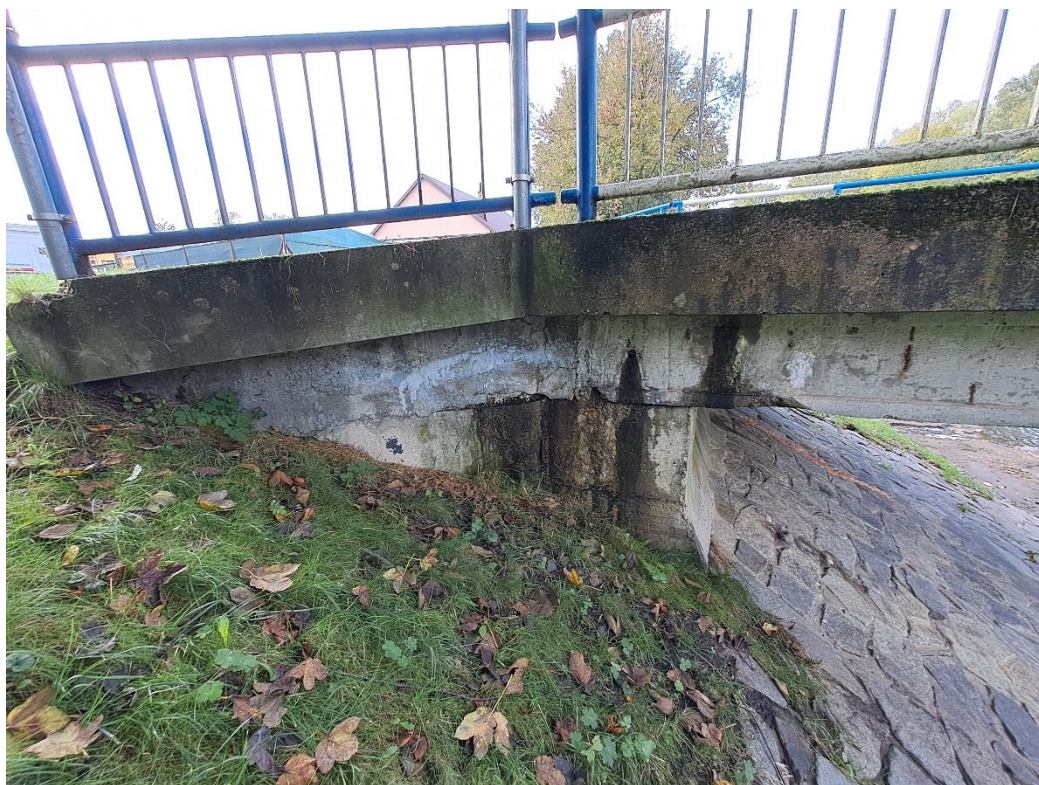
Pohled na pravé křídlo OP4 – porézní povrch betonu, zatékání vody na úložný práh opěry přes dilatační spáry, průsaky vody ve vodorovné pracovní spáře křídla.

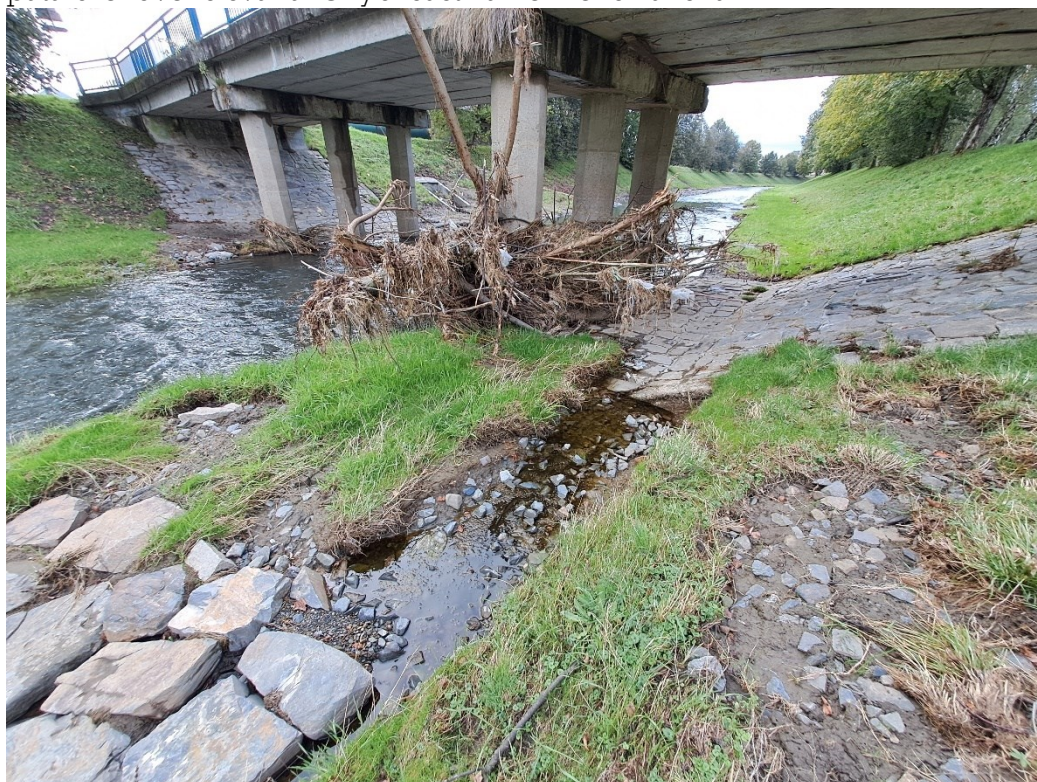
Uchycené splaví na levých sloupech P2 a P3. Částečně vymletá pata břehového svahu. Chybí část kamenného záhozu. Místy vegetace ve spárách kamenné dlažby, Lokálně vypadnutá spárovací hmota kam. dlažby

Pohled na území pod mostem u P2 – Uchycené splaví na levém sloupu P2. Částečně vymletá pata břehového svahu. Chybí část kamenného záhozu.

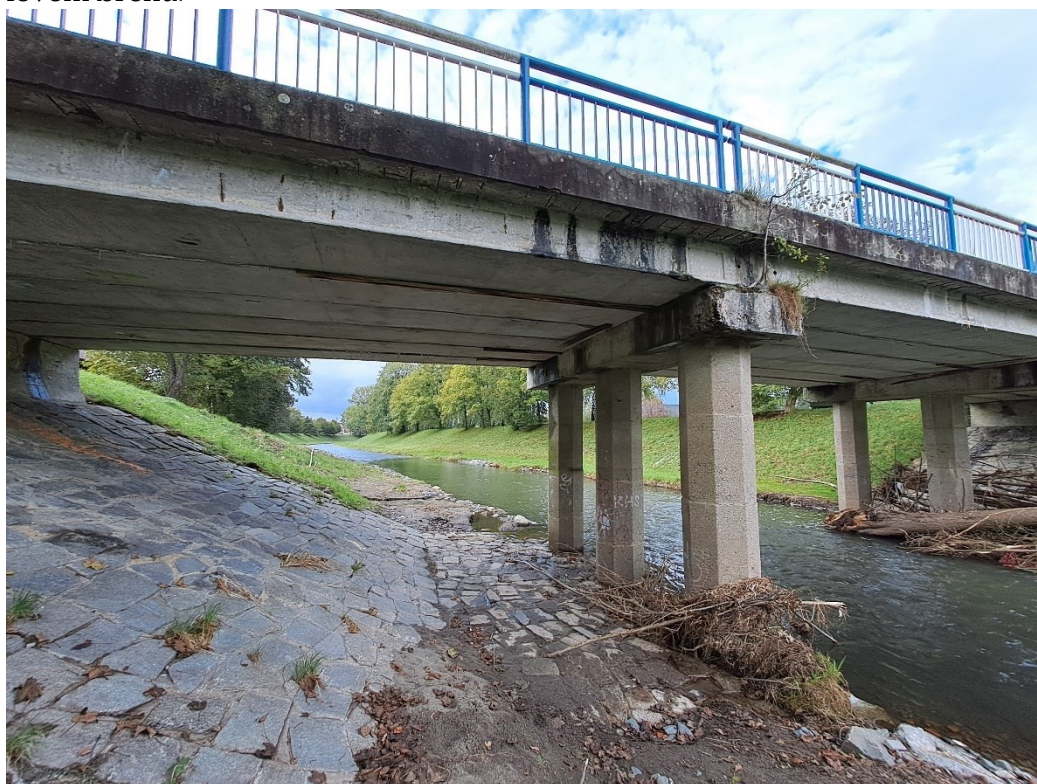
Pohled na území pod mostem u P3 – Uchycené splaví na levém sloupu P3, naplaveniny na levém břehu.

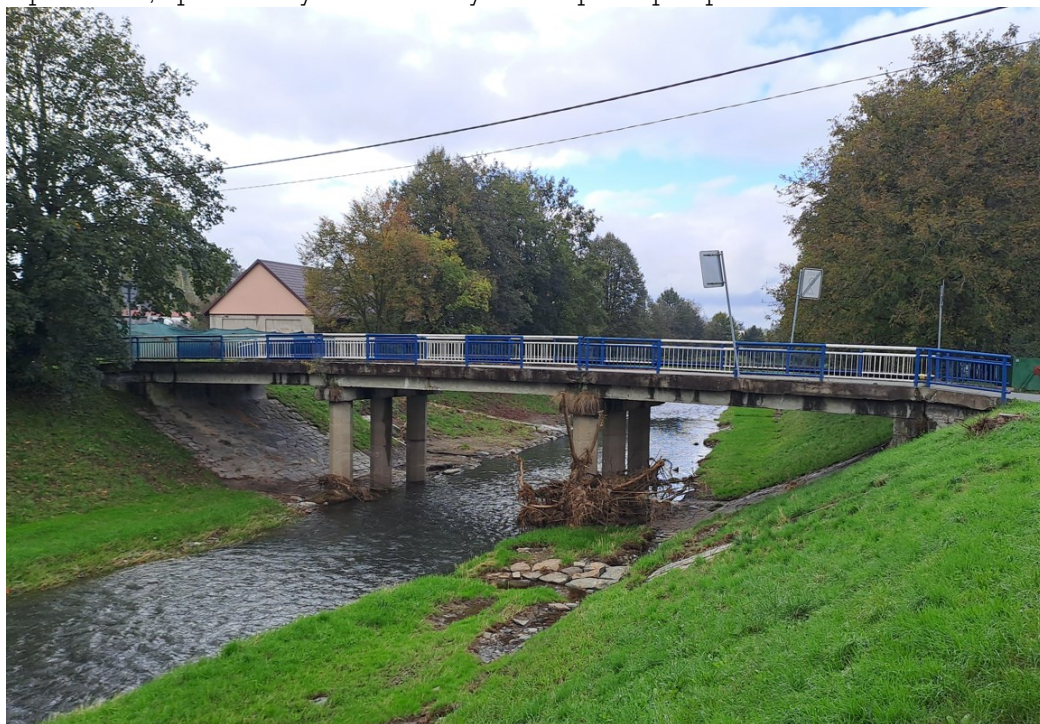
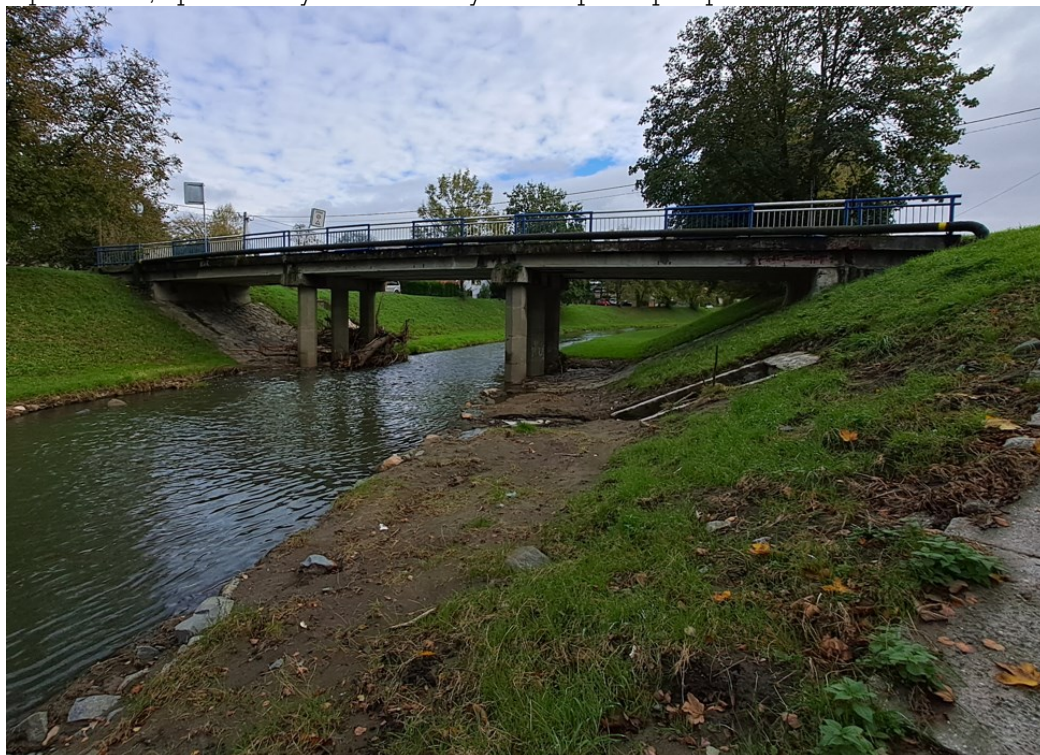
Boční pohled na NK z návodní strany – krajní nosníky jsou dlouhodobě smáčeny vodou z pod říms, splaví uchycené na levých sloupech podpěr P2 a P3

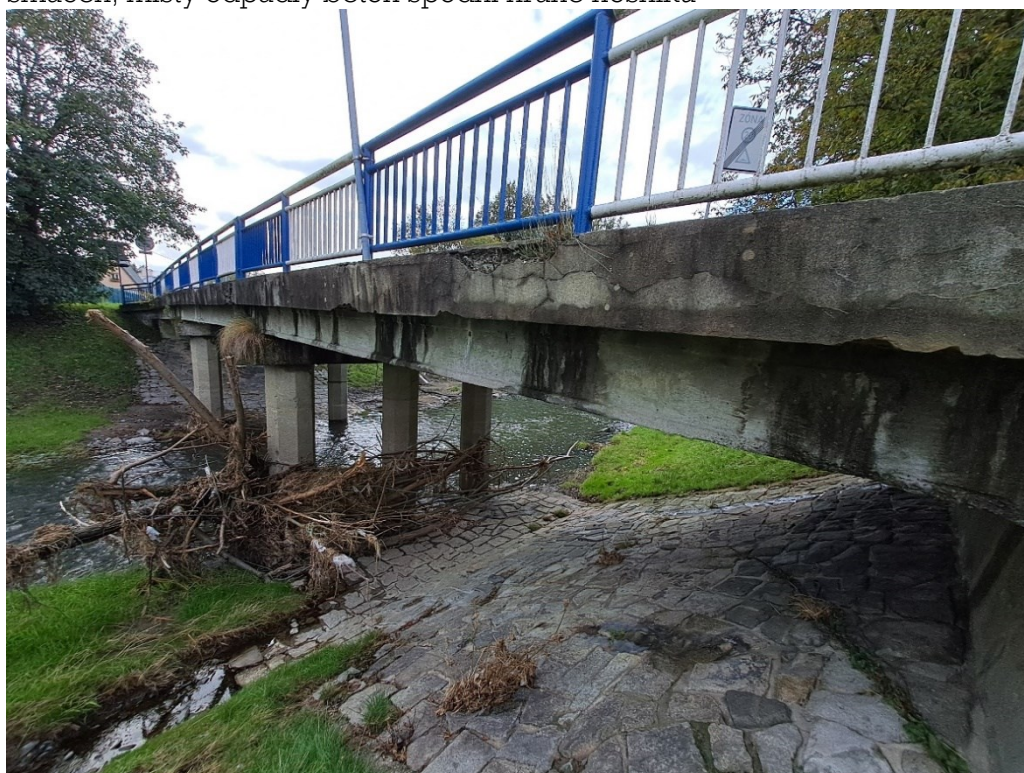
Pole č.1 – krajní nosník č.1. je dlouhodobě smáčen, místy odpadlý beton spodní hraně nosníku. Průsaky vody mezi prefabrikovanými nosníky s inkrustacemi, nosníky nejsou odvodněny, zbytky bednění na podhledu NK. Na podhledu nosníku č.2 jsou stopy, které se mohou jevit jako stopy po zatékání do kabelových kanálků předpínací výztuže, může se však také jednat o stopy od nevhodně použitých podkladků.

Boční pohled na nosník č.1 (levá strana) v poli č.1 - krajní nosník č.1. je dlouhodobě smáčen, místy odpadlý beton spodní hraně nosníku

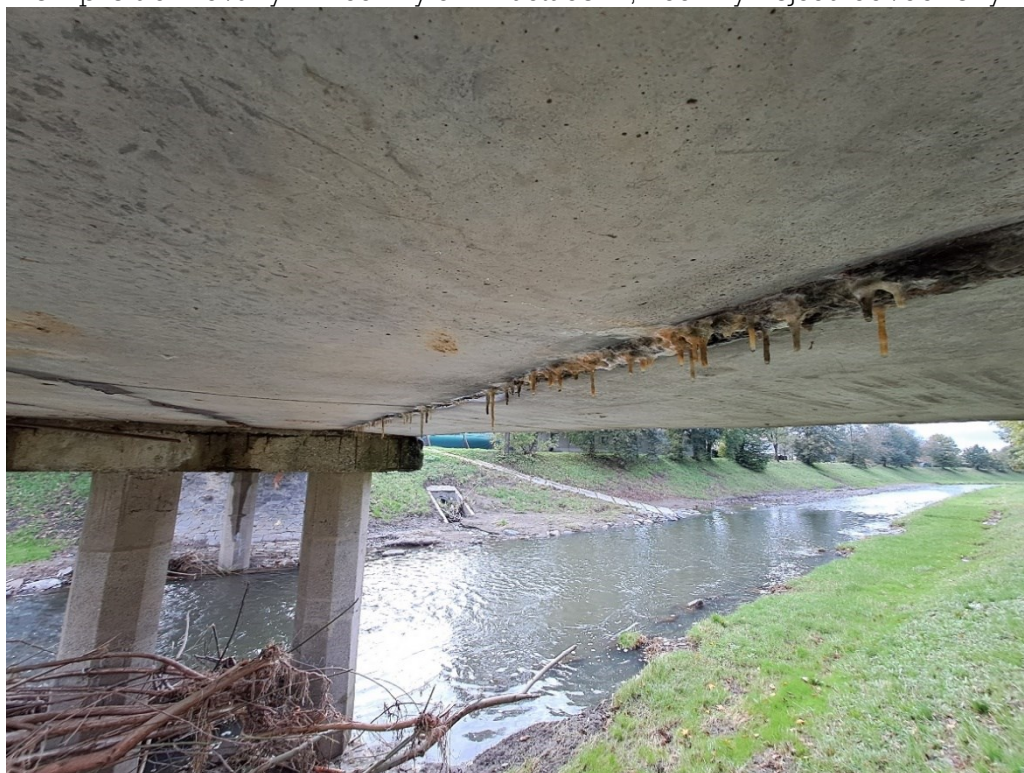
Podhled NK v poli č.1 (směrem k P2), podélná spára mezi nosníky č.5 a č.6 –Průsak vody mezi prefabrikovanými nosníky s inkrustacemi, nosníky nejsou odvodněny.

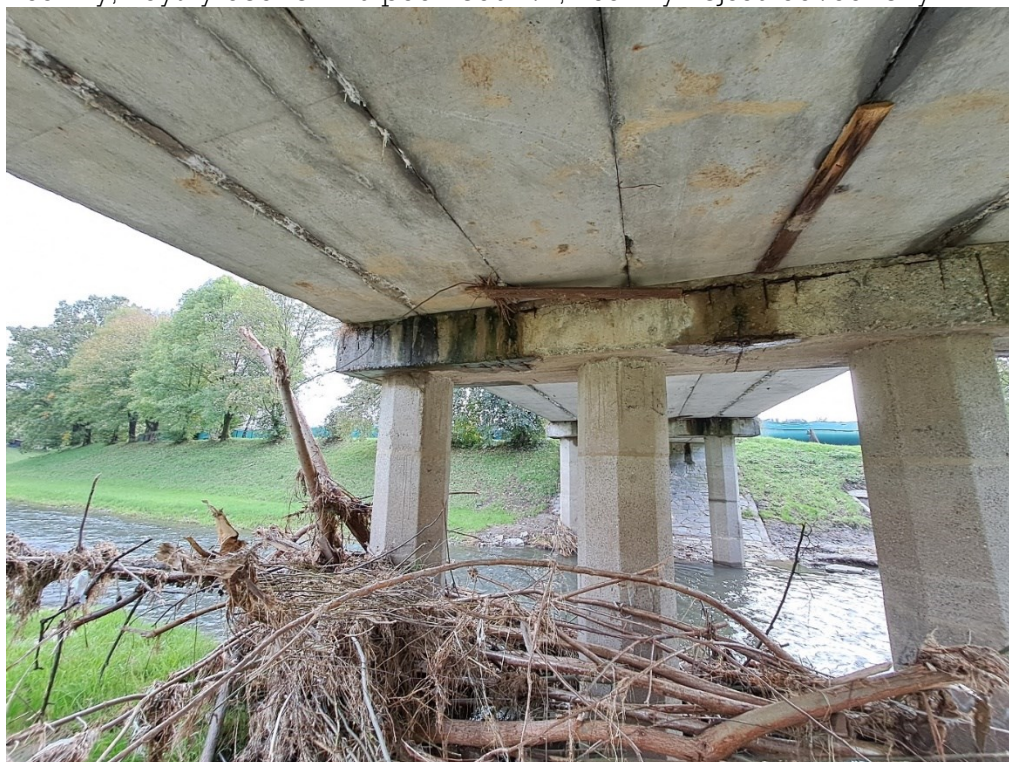
Podhled NK v poli č.1 (k P2) – průsaky vody s inkrustacemi ve spárách mezi jednotlivými nosníky, zbytky bednění na podhledu NK, nosníky nejsou odvodněny.

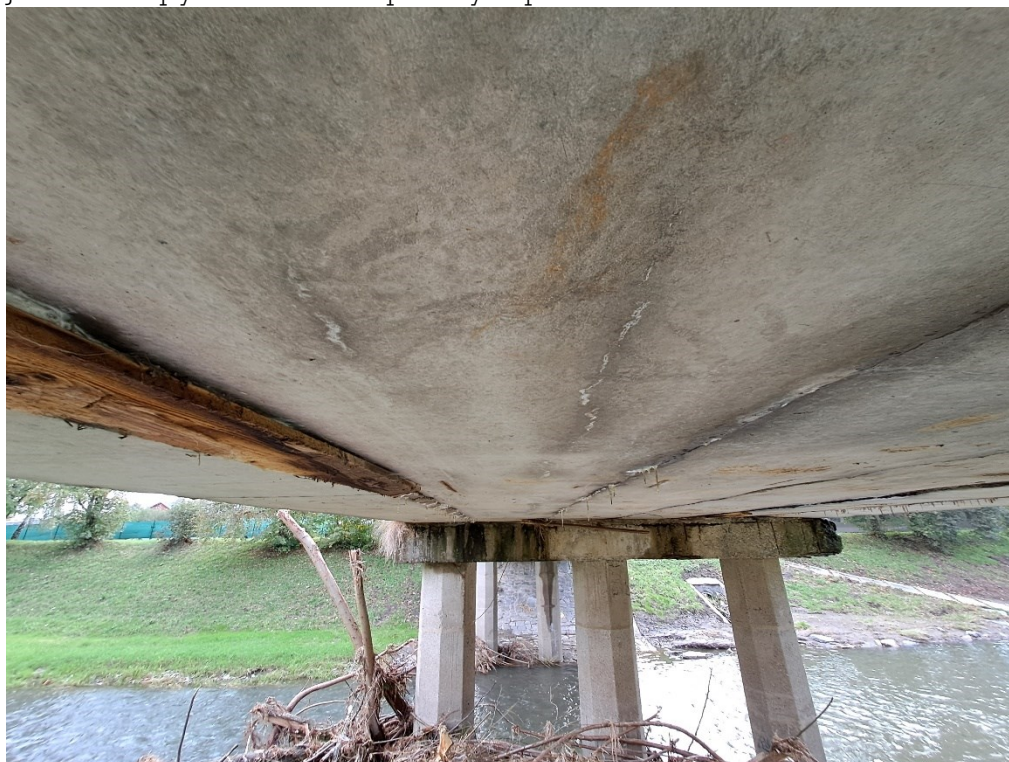
Podhled nosníku č.2 v poli č. 1 – na podhledu nosníku jsou stopy, které se mohou jevit jako stopy po zatékání do kabelových kanálků předpínací výztuže, může se však také jednat o stopy od nevhodně použitých podkladků

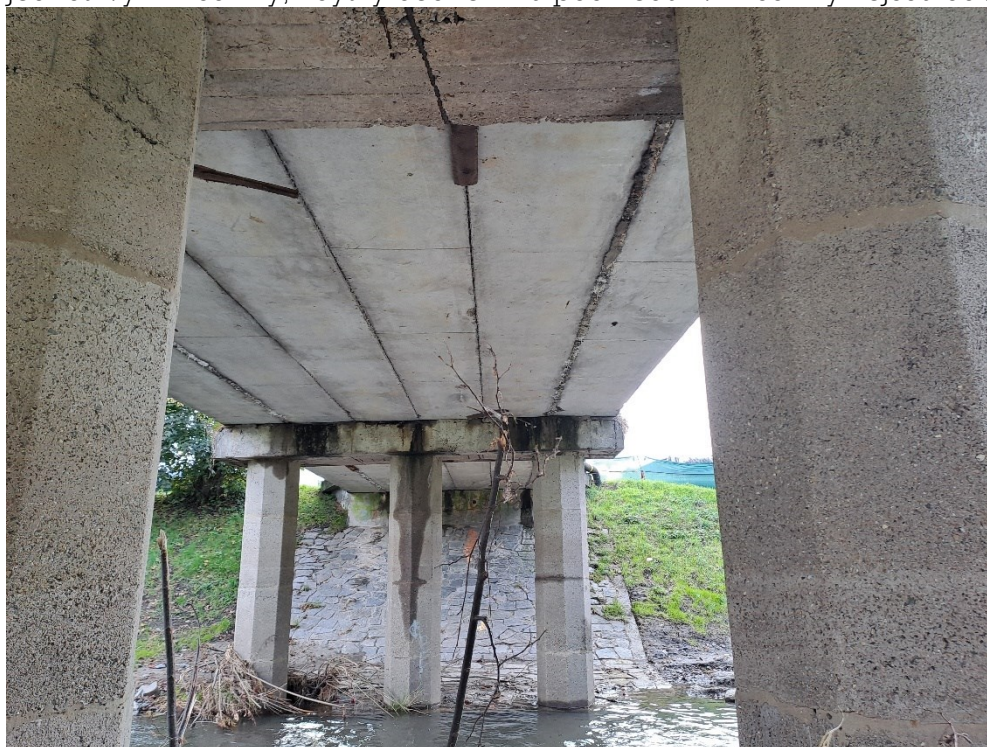
Podhled NK v poli č.2 (směrem od P2 k P3) – průsaky vody s inkrustacemi ve spárách mezi jednotlivými nosníky, zbytky bednění na podhledu NK nosníky nejsou odvodněny.

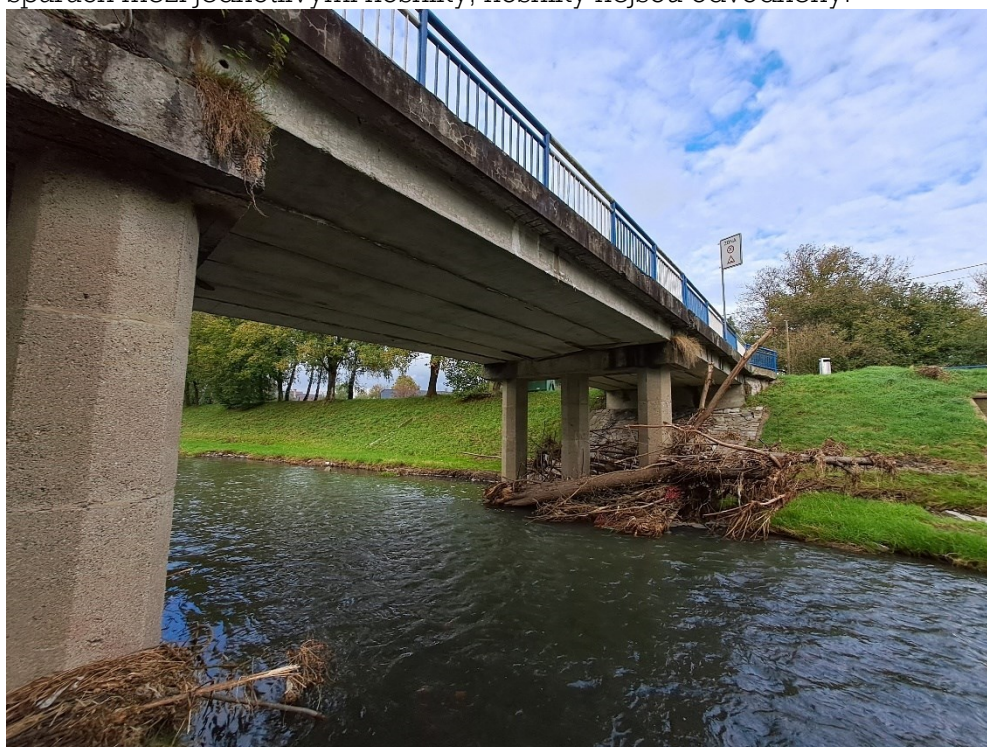
Podhled NK v poli č.2 (levá strana mostu, od P3 k P2) – průsaky vody s inkrustacemi ve spárách mezi jednotlivými nosníky, nosníky nejsou odvodněny.

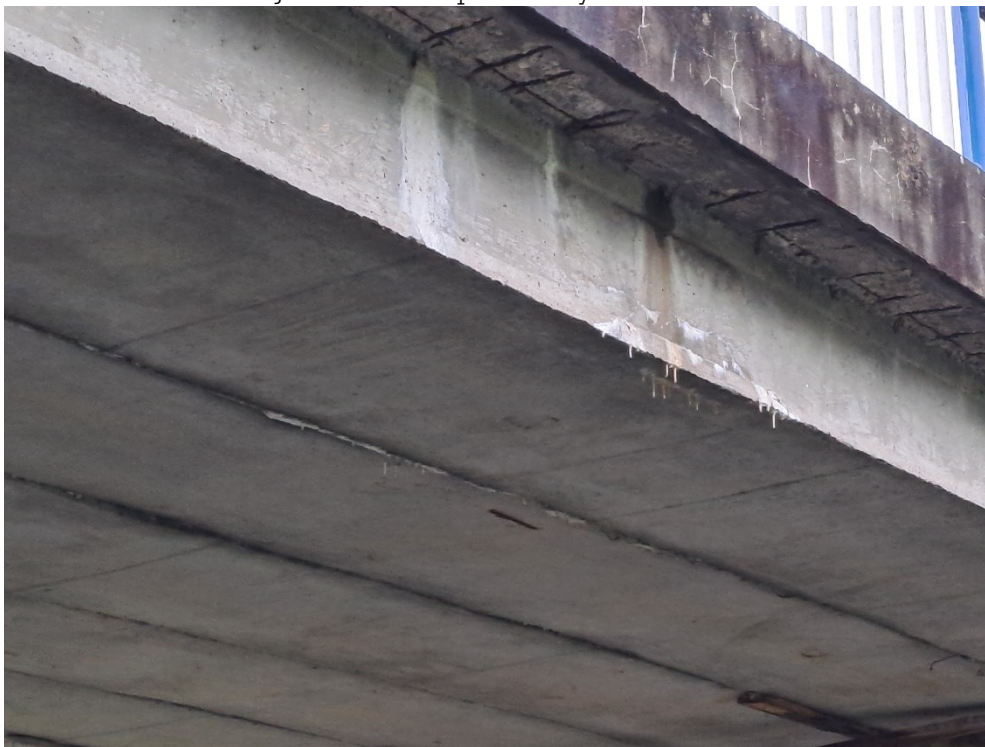
Pole č.2 – průsaky vody s inkrustacemi ve spárách mezi jednotlivými nosníky, nosníky nejsou odvodněny. Zbytky bednění na podhledu NK. Podélná trhlinka ve spodní části krajního nosníku č.6, způsobená zřejmě od zatékání do kabelových kanálků předpínací výztuže, svislá stěna nosníku je smáčena z pod římsy.

Podhled na nosník č. 6 v poli č.2 (pohled směrem od P3 k P2) – podélná trhлина ve spodní části nosníku, způsobená zřejmě od zatékání do kabelových kanálků předpínací výztuže, svislá stěna nosníku je smáčena z pod římsy.

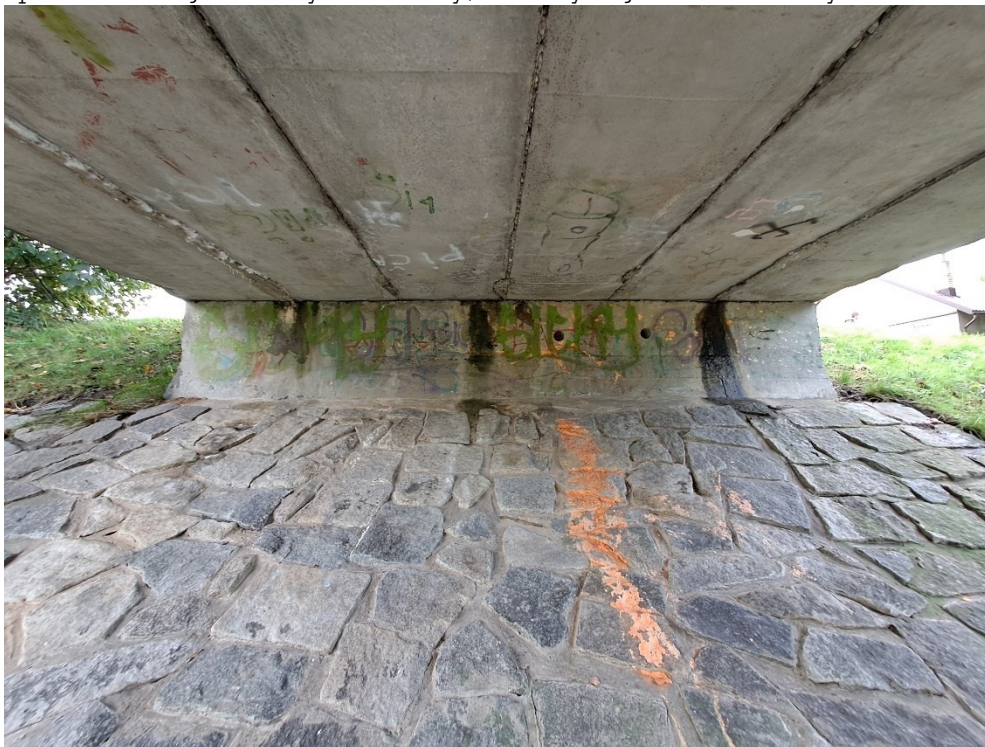
Pole č.3 – průsaky vody s inkrustacemi ve spárách mezi jednotlivými nosníky, nosníky nejsou odvodněny. Zbytky bednění na podhledu NK.

Podhled NK v poli č.3 (pohled směrem od OP3 k OP4) – průsaky vody s inkrustacemi ve spárách mezi jednotlivými nosníky, nosníky nejsou odvodněny.

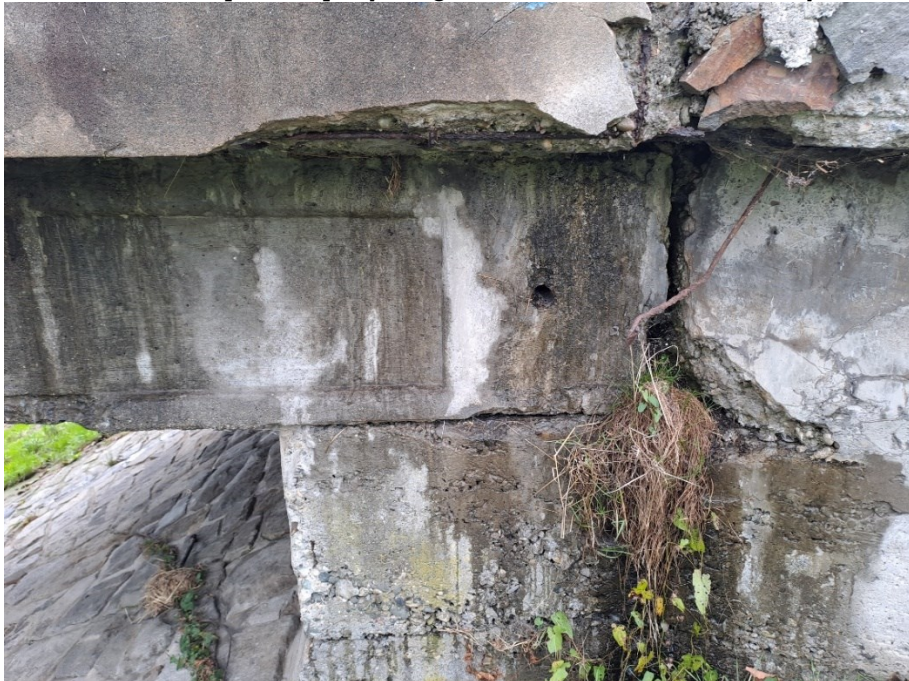
Uložení NK na OP1– uložení NK je bezložiskové na lepenku, stopy od zatékání a vegetace v dilatační spáře, čela prefabrikovaných nosníků jsou smáčeny vodou, může zatékat do kotev předpínací výztuže odkud může voda dále pronikat do kabelových kanálků. Dilatační spára na pravé straně mostu je vyplněna pevným materiálem, vlevo je pevná výplň spáry částečně vydrolená. Další část této spáry je zanesená a zarůstá vegetací. Porézní povrch betonu úložného prahu na obou stranách opěry, degradace betonu závěrné zídky v horní úrovni úložného prahu na levé straně mostu.

Boční pohled na uložení nosníku č.1 na OP1 (levá strana mostu) – uložení NK je bezložiskové na lepenku, stopy od zatékání a vegetace v dilatační spáře, čela prefabrikovaných nosníků jsou smáčeny vodou, může zatékat do kotev předpínací výztuže odkud může voda dále pronikat do kabelových kanálků. Dilatační spára je částečně vyplněna pevným materiálem, porézní povrch betonu úložného prahu opěry, degradace betonu závěrné zídky v úrovni úložného prahu.
