## Hlavní mostní prohlídka (Most ev.č. M-27c- 1, silniční most přes řeku Jičínku)

V Rokytníku dne: 16.10. 2024

Vypracoval: Jaroslav Kašpar, DiS.

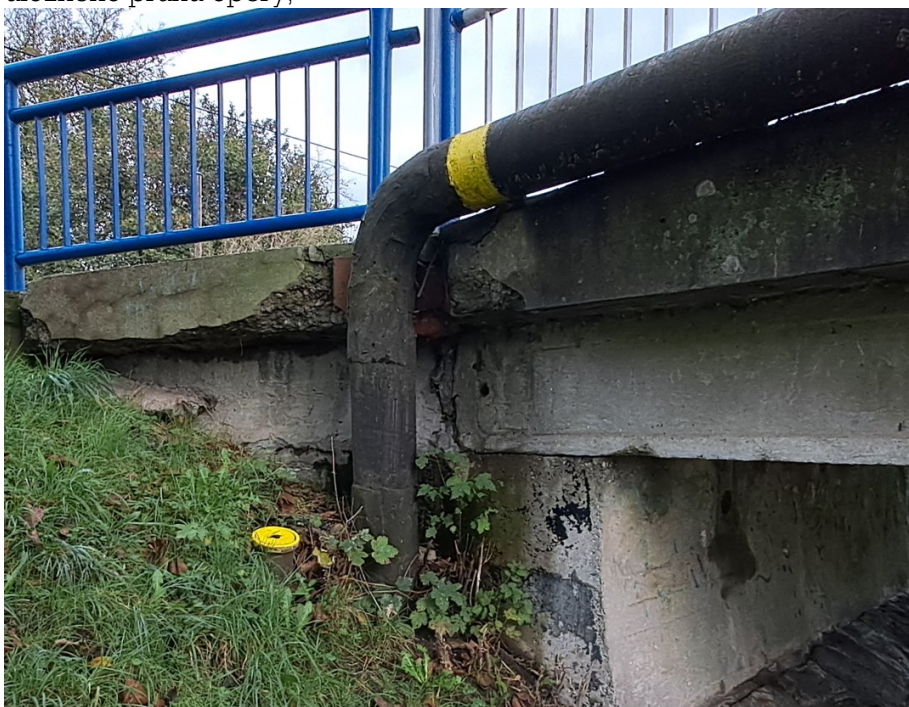
Boční pohled na uložení nosníku č.6 na OP1 (pravá strana mostu) – uložení NK je bezložiskové na lepenku, stopy od zatékání v dilatační spáře, čela prefabrikovaných nosníků jsou smáčeny vodou, může zatékat do kotev předpínací výztuže odkud může voda dále pronikat do kabelových kanálků. Dilatační spára je vyplněna pevným materiálem, porézní povrch betonu úložného prahu opěry,

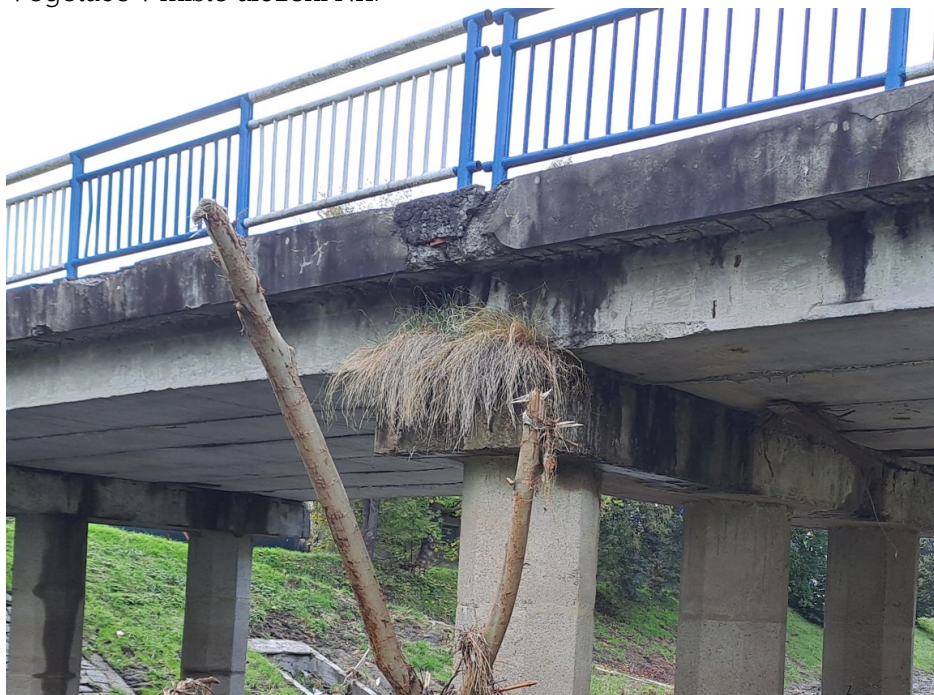
Uložení NK na P2 – uložení NK je bezložiskové na lepenku, stopy od zatékání v dilatační spáře, čela prefabrikovaných nosníků jsou smáčeny vodou, může zatékat do kotev předpínací výztuže odkud může voda dále pronikat do kabelových kanálků. Místy odlomené hrany betonu spodních rozích prefabrikovaných nosníků NK. Vegetace v místě uložení NK. Dilatační spára je zanesená.

Boční pohled na uložení nosníků č.1 na P2 (levá strana mostu) – uložení NK je bezložiskové na lepenku, stopy od zatékání v dilatační spáře, čela prefabrikovaných nosníků jsou smáčeny vodou, může zatékat do kotev předpínací výztuže odkud může dále voda pronikat do kabelových kanálků. Odlomená hrana betonu spodního rohu prefabrikovaného nosníku NK. Vegetace v místě uložení NK.

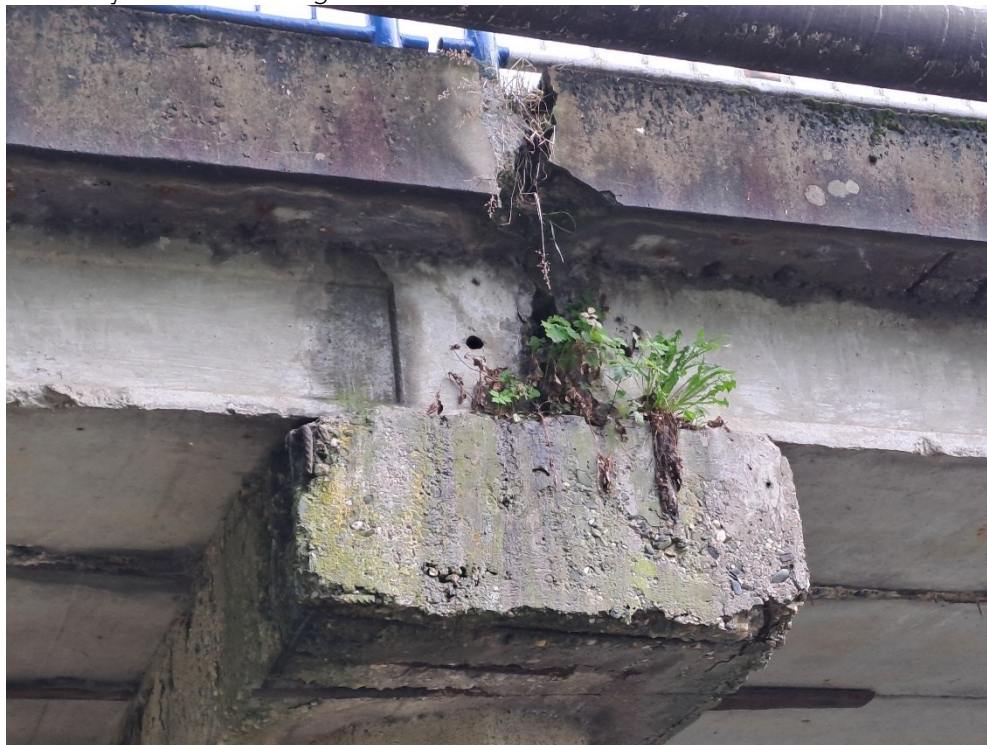
Boční pohled na uložení nosníků č.6 na P2 (pravá strana mostu) – uložení NK je bezložiskové na lepenku, stopy od zatékání v dilatační spáře, čela prefabrikovaných nosníků jsou smáčeny vodou, může zatékat do kotev předpínací výztuže odkud může dále voda pronikat do kabelových kanálků. Vegetace v místě uložení NK.

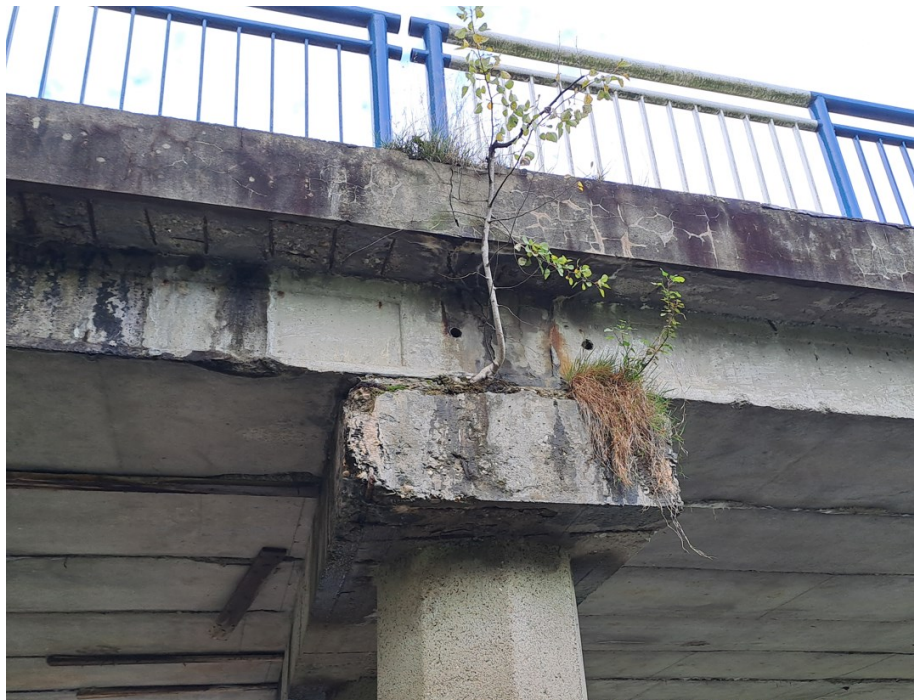
Uložení NK na P3 – uložení NK je bezložiskové na lepenku, stopy od zatékání v dilatační spáře, čela prefabrikovaných nosníků jsou smáčeny vodou, může zatékat do kotev předpínací výztuže odkud může dále voda pronikat do kabelových kanálků. Vegetace v místě uložení NK. Dilatační spára je vyplněna pevným materiálem. Svislá stěna nosníku č.1 v poli č.3 je potečena dehtovým materiálem. Šikmé trhliny na koncích nosníků č.12. (v poli č.2 a č.3).

Boční pohled na uložení nosníků č.1 na P3 (levá strana mostu) – uložení NK je bezložiskové na lepenku, stopy od zatékání v dilatační spáře, čela prefabrikovaných nosníků jsou smáčeny vodou, může zatékat do kotev předpínací výztuže odkud může dále voda pronikat do kabelových kanálků. Vegetace v místě uložení NK. Dilatační spára je vyplněna pevným materiálem. Svislá stěna nosníku č.1 v poli č.3 (velvo na fotce) je potečena dehtovým materiálem.

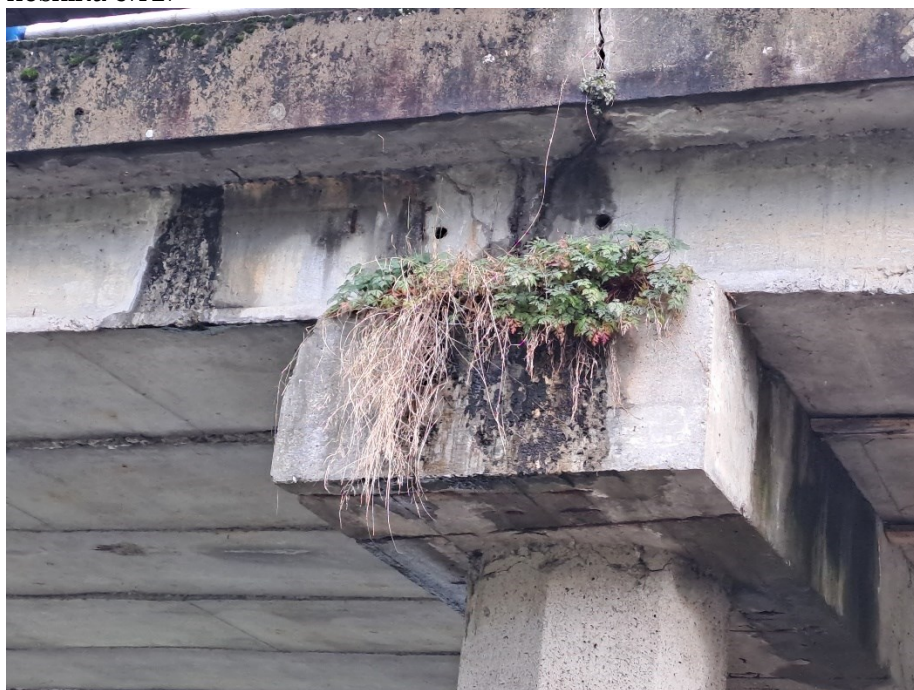
Boční pohled na uložení nosníků č.12 na P3 (levá strana mostu) – uložení NK je bezložiskové na lepenku, stopy od zatékání v dilatační spáře, konce a začátky prefabrikovaných nosníků jsou smáčeny vodou, může zatékat do kotev předpínací výztuže odkud může dále voda pronikat do kabelových kanálků. Dilatační spára je vyplněna pevným materiálem. Šikmé trhliny na koncích nosníků č.12.

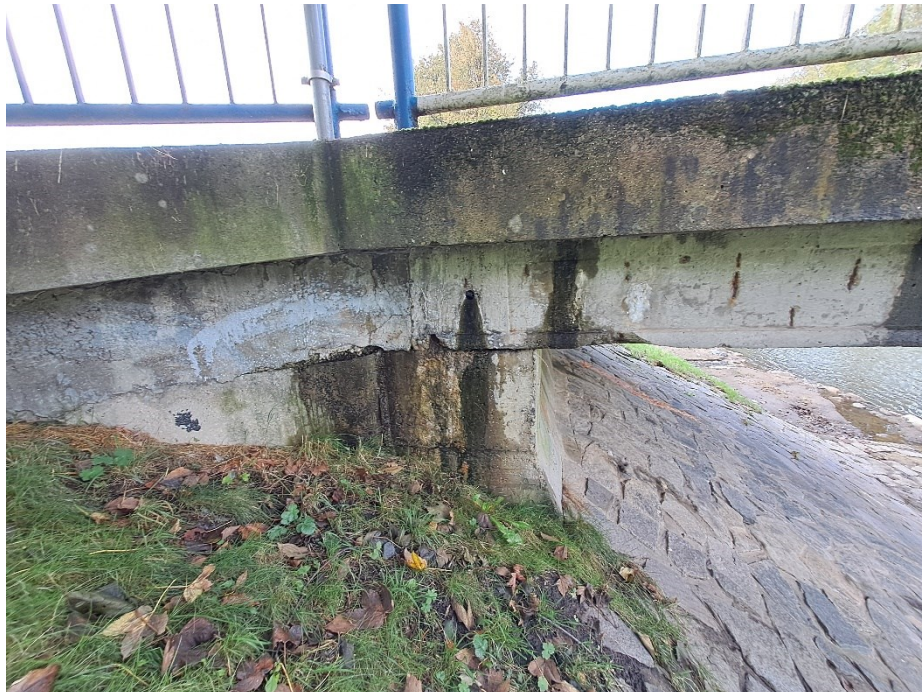
Uložení NK na OP4 – uložení NK je bezložiskové na lepenku, stopy od zatékání v dilatační spáře, čela prefabrikovaných nosníků jsou smáčeny vodou, může zatékat do kotev předpínací výztuže odkud může voda dále pronikat do kabelových kanálků. Dilatační spára je vyplněna pevným materiálem. Svislá stěna nosníku je smáčena z pod římsy, stopy od vytékání vody z montážního otvoru nosníku č.1. V nosníku se zřejmě drží voda.

Boční pohled na uložení nosníku č.1 na OP4 (levá strana mostu) – uložení NK je bezložiskové na lepenku, stopy od zatékání v dilatační spáře, čela prefabrikovaných nosníků jsou smáčeny vodou, může zatékat do kotev předpínací výztuže odkud může voda dále pronikat do kabelových kanálků. Dilatační spára je vyplněna pevným materiálem. Svislá stěna nosníku je smáčena z pod římsy, stopy od vytékání vody z montážního otvoru nosníku. V nosníku se zřejmě drží voda.

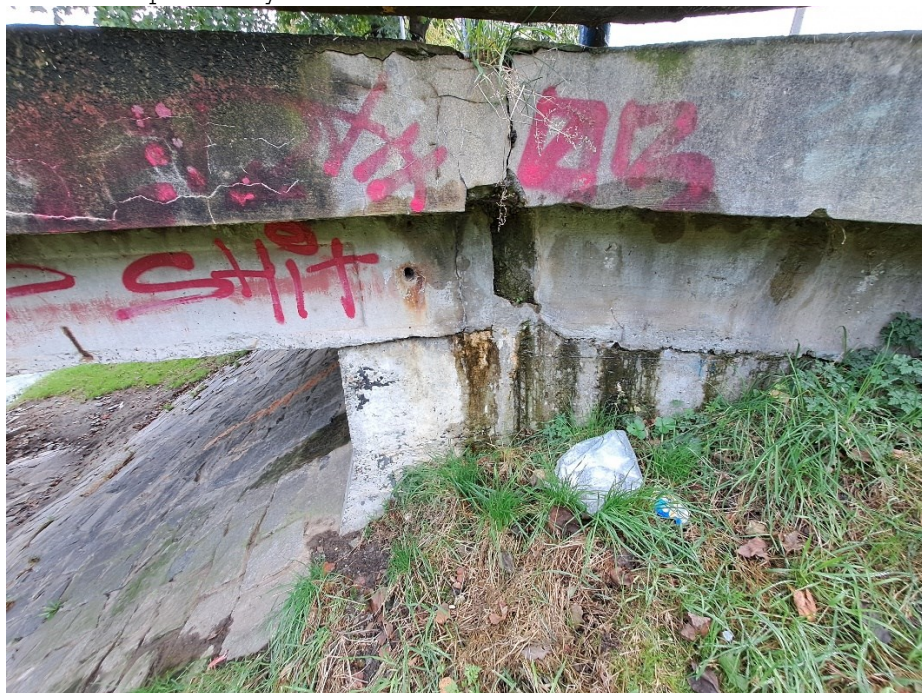
Boční pohled na uložení nosníku č.12 na OP4 (pravá strana mostu) – uložení NK je bezložiskové na lepenku, stopy od zatékání v dilatační spáře, čela prefabrikovaných nosníků jsou smáčeny vodou, může zatékat do kotev předpínací výztuže odkud může voda dále pronikat do kabelových kanálků. Dilatační spára je vyplněna pevným materiálem. Svislá stěna nosníku je smáčena z pod římsy.

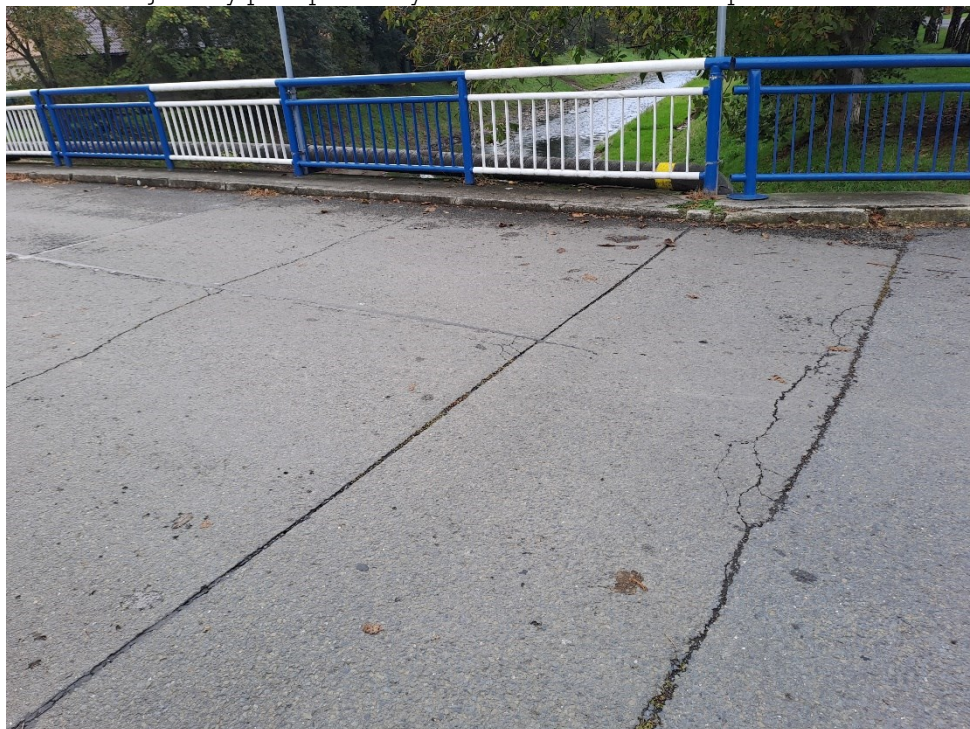
Mostní závěry buď nejsou na mostě osazeny, anebo jsou zřízeny jako podpovrchové. V každém případě jsou netěsné. Voda přes ně proniká na konstrukce položené níže. Voda může pronikat do dobetonávek začátků a konců nosníků, kde se nacházejí kotvy předpínací výztuže odkud může dále pronikat do kabelových kanálků.

Pohled na dilatační spáru nad OP1 - Mostní závěry buď nejsou na mostě osazeny, anebo jsou zřízeny jako podpovrchové. V každém případě jsou netěsné. Voda přes ně proniká na konstrukce položené níže. Voda může pronikat do dobetonávek začátků a konců nosníků, kde se nacházejí kotvy předpínací výztuže odkud může dále pronikat do kabelových kanálků.

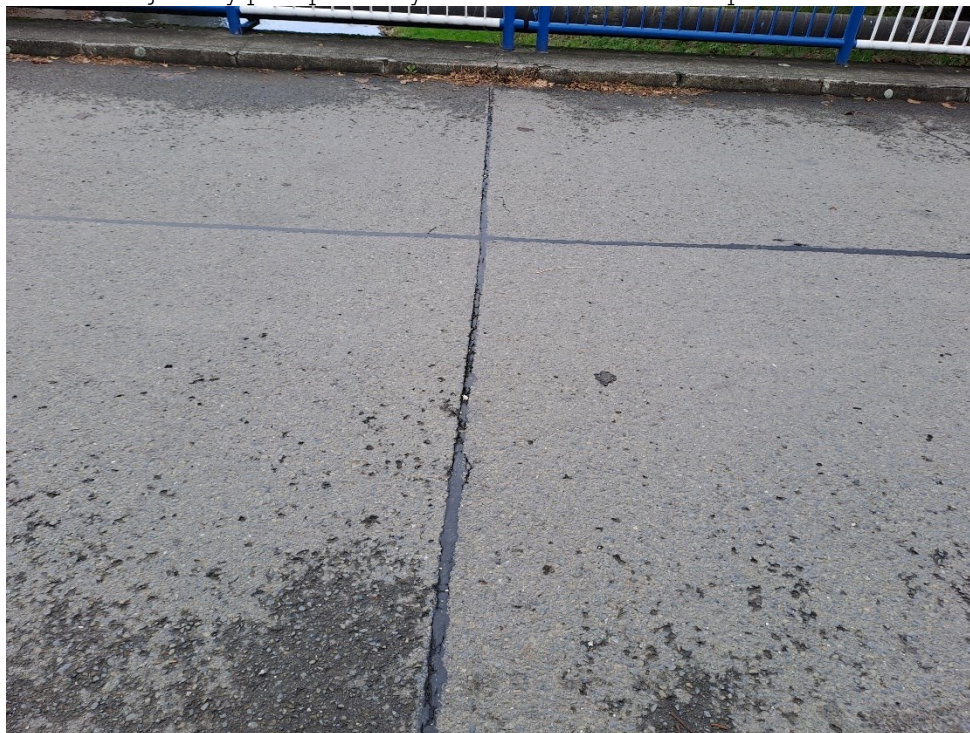
Pohled na dilatační spáru nad P3 - Mostní závěry buď nejsou na mostě osazeny, anebo jsou zřízeny jako podpovrchové. V každém případě jsou netěsné. Voda přes ně proniká na konstrukce položené níže. Voda může pronikat do dobetonávek začátků a konců nosníků, kde se nacházejí kotvy předpínací výztuže odkud může dále pronikat do kabelových kanálků

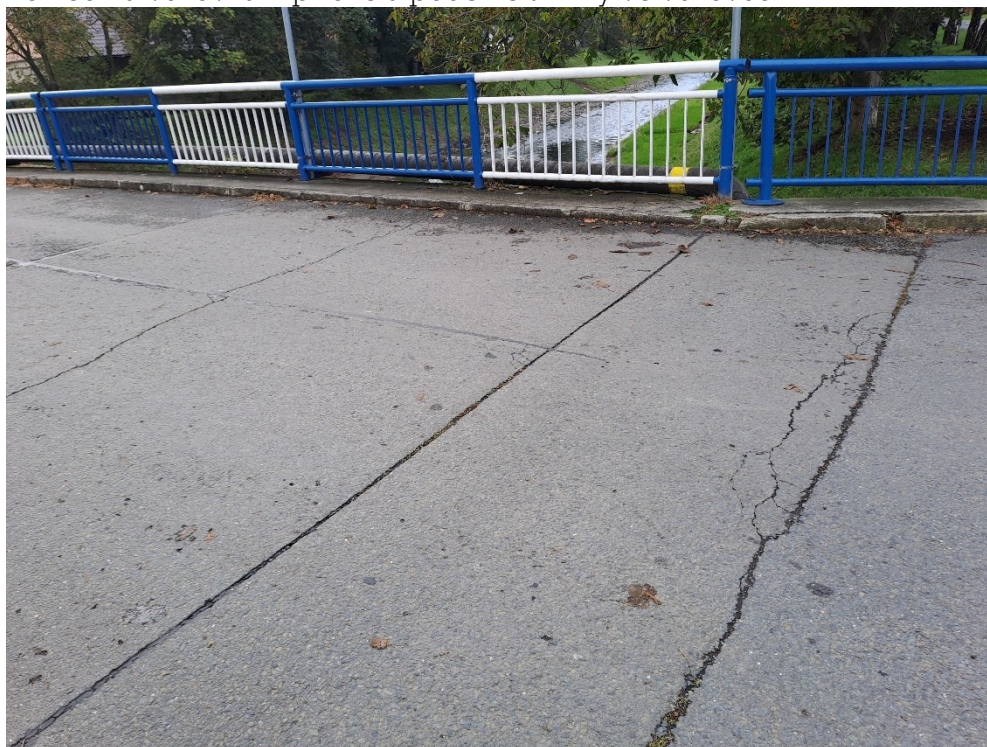
Vozovka je s živичným povrchem. Na povrchu vozovky jsou příčné a podélné trhliny. Zálivky na dilatačními spárami jsou vyžilé.

Pohled na vozovku - příčné a podélné trhliny ve vozovce.

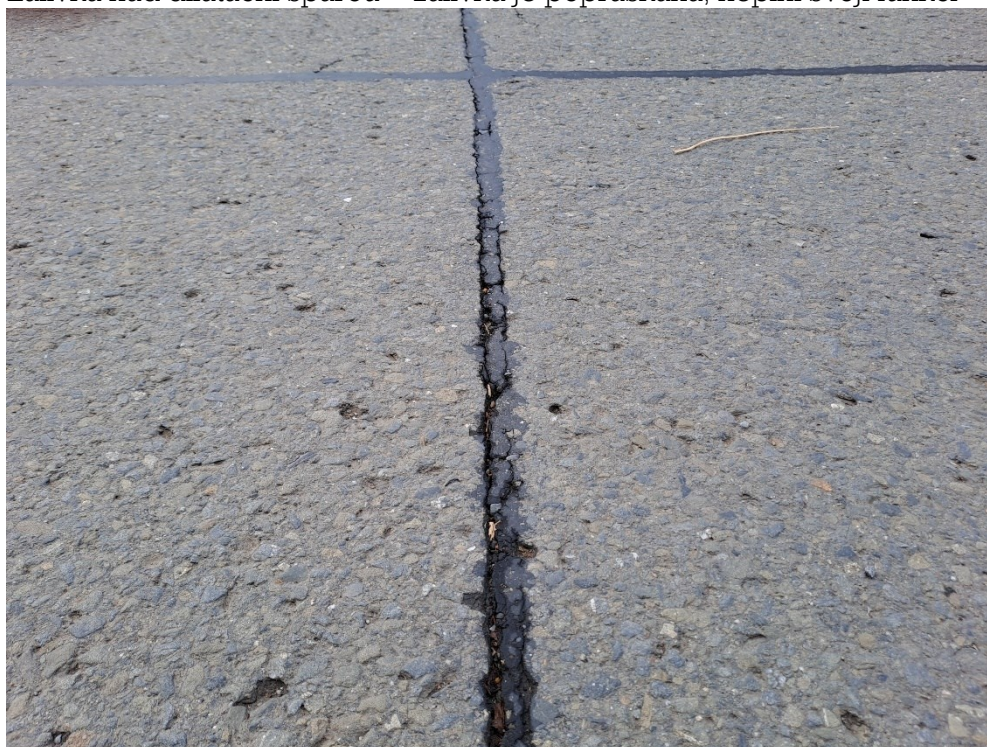
Zálivka nad dilatační spárou - zálivka je popraskaná, neplní svoji funkci

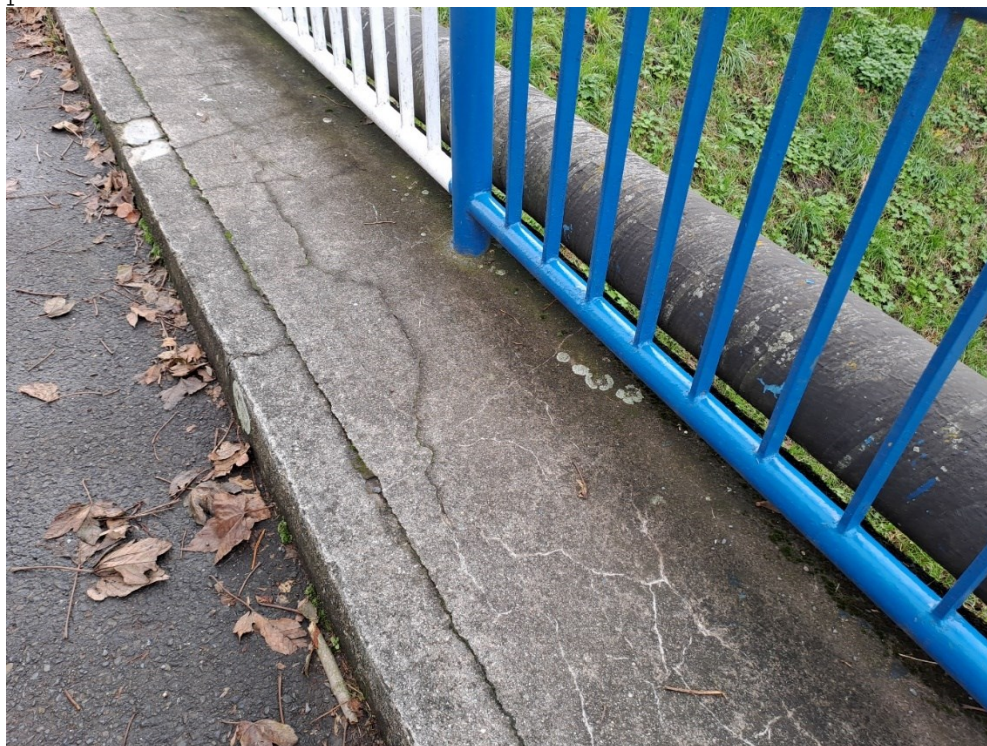
Pohled na horní povrch pravé římsy nad OP1 – porézní povrch betonu římsy, trhliny na povrchu betonu.

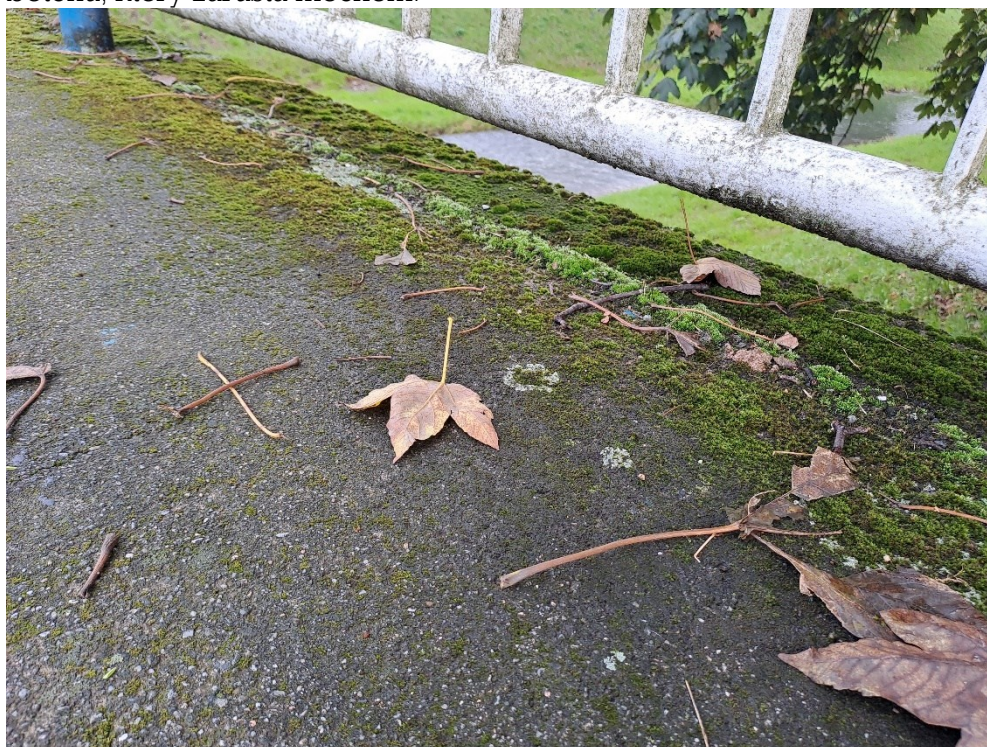
Pohled na horní povrch levé římsy – porézní povrch betonu římsy, trhliny na povrchu betonu, který zarůstá mechem.

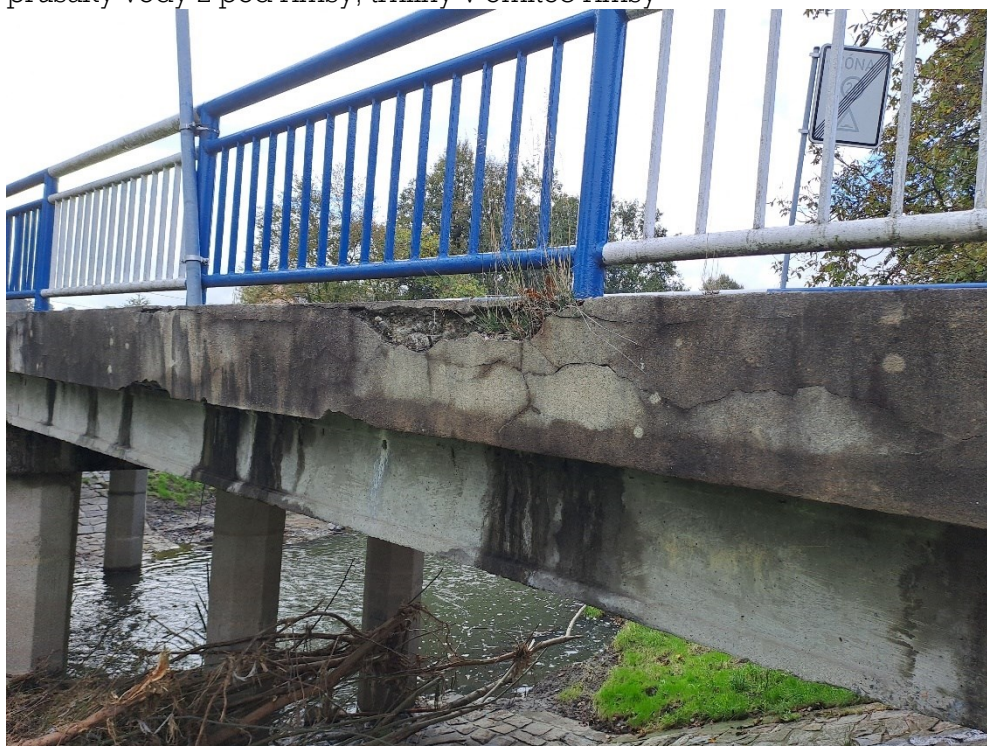
Boční pohled na levou římsu v polič.1 – Degradace betonu římsy, ve které roste vegetace, průsaky vody z pod římsy, trhliny v omítce římsy

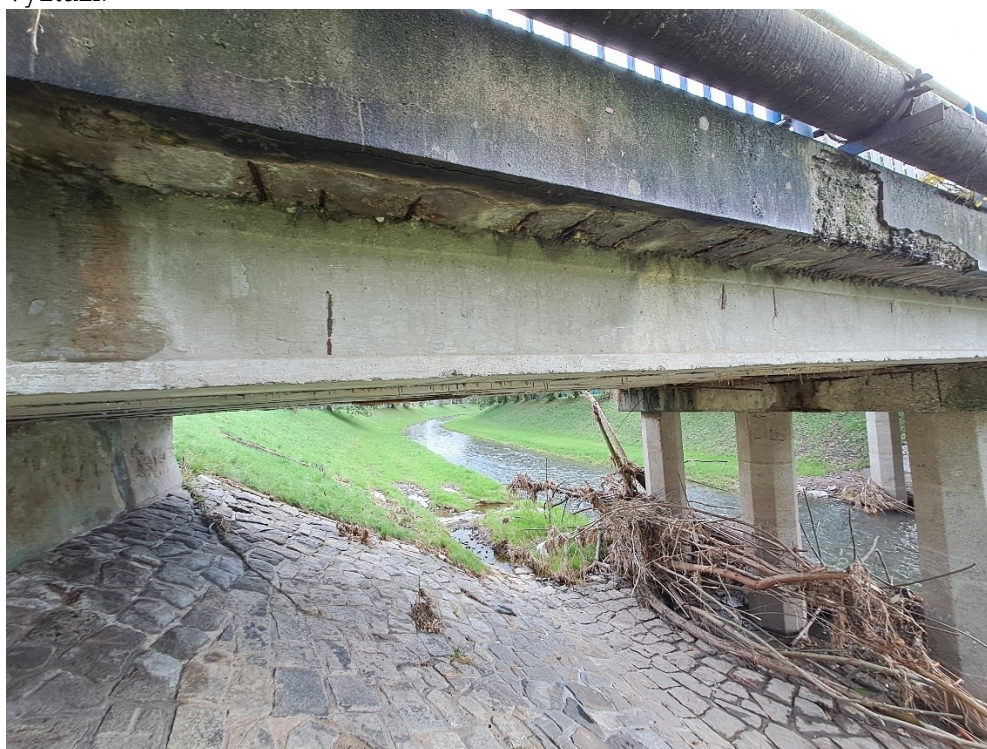
Římsy jsou provedeny z monolitického ŽB, bez přiznaných dilatačních spár. Porézní povrch betonu říms, trhliny s inkrustacemi na povrchu betonu. Degradace betonu na svislých stěnách římsy, ve kterých místy roste vegetace, průsaky vody z pod říms, trhliny v omítce říms. Degradace betonu na podhledu říms s obnaženou korodující výztuží.

Boční pohled na levou římsu v polič.1 – Degradace betonu římsy, průsaky vody z pod římsy, trhliny v omítce římsy, degradace betonu na podhledu římsy s obnaženou korodující výztuží.

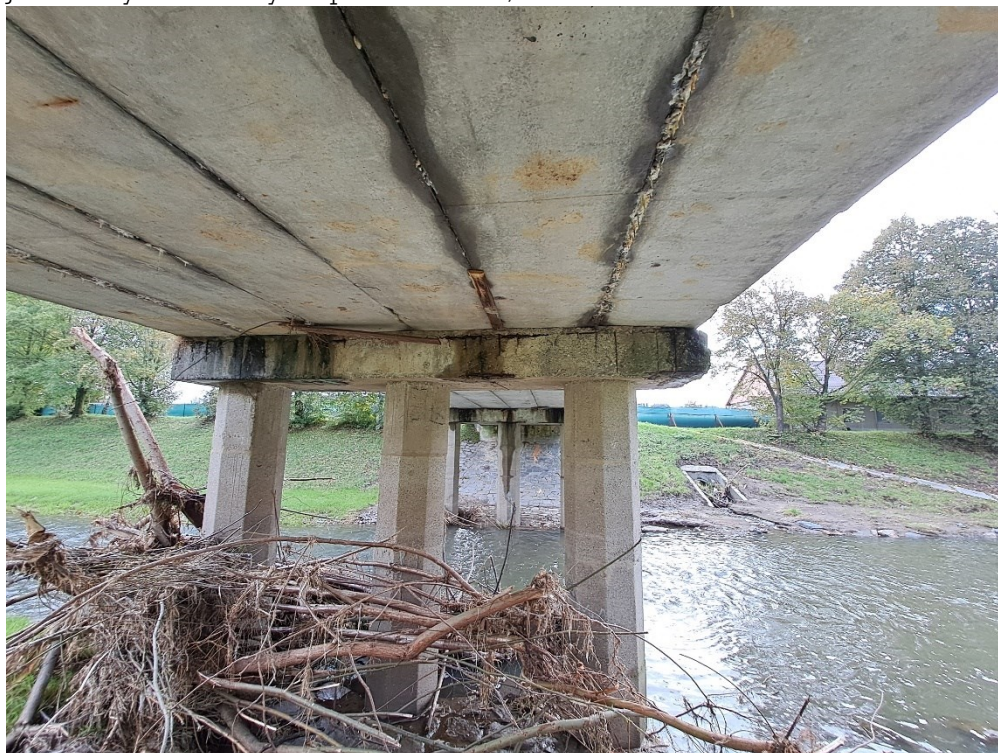
Izolační systém je nefunkční – četné průsaky vody s inkrustacemi ve spárách mezi jednotlivými nosníky na podhledu NK,

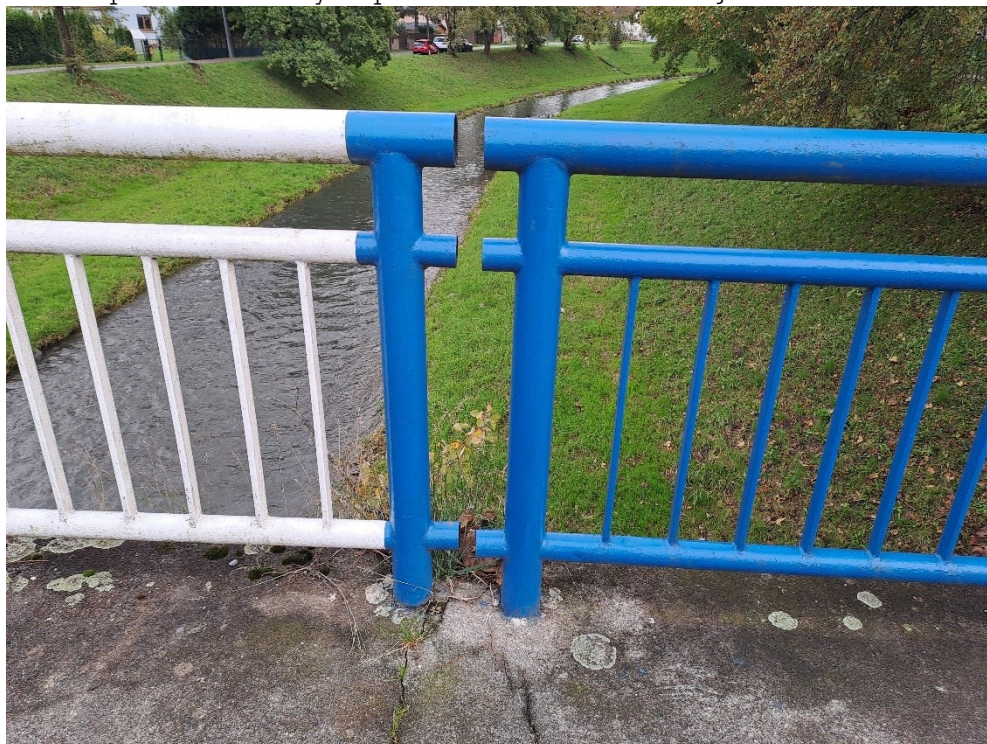
Pohled na levé zábradlí – ocelové trubkové zábradlí je výšky je 1,02m, minimální výška zábradlí je 1,10m. Volné mezery mezi sloupky zábradlí v místech dilatace a místy mezi horním povrchem římsy a spodním madlem zábradlí jsou větší než 120mm,

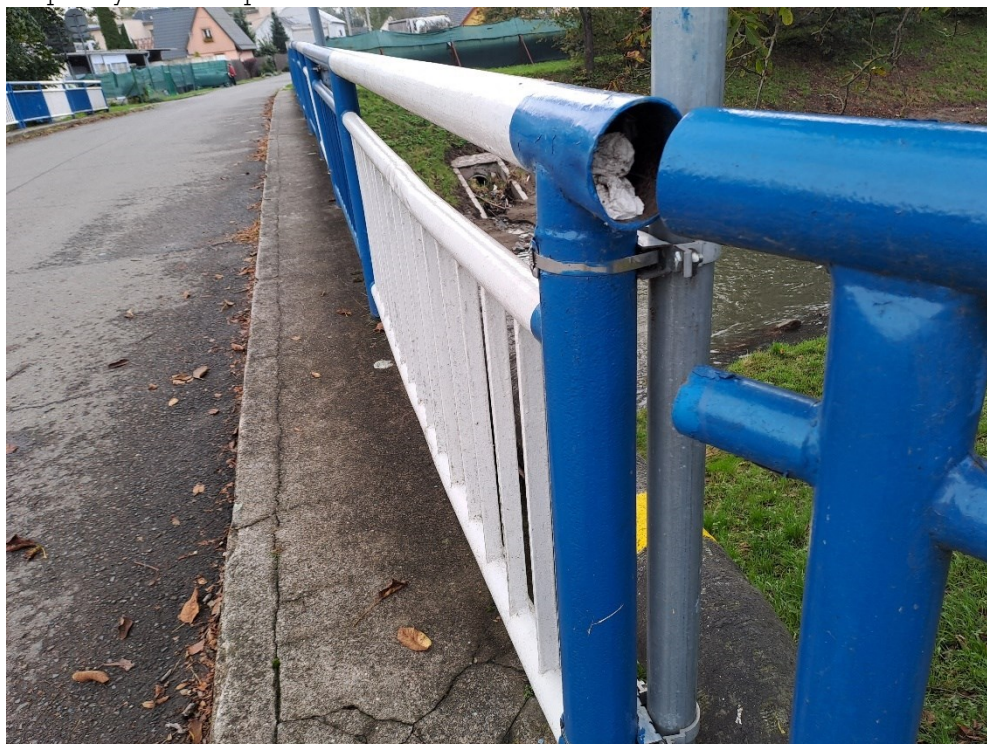
Odpadky v madle pravého zábradlí u OP1.

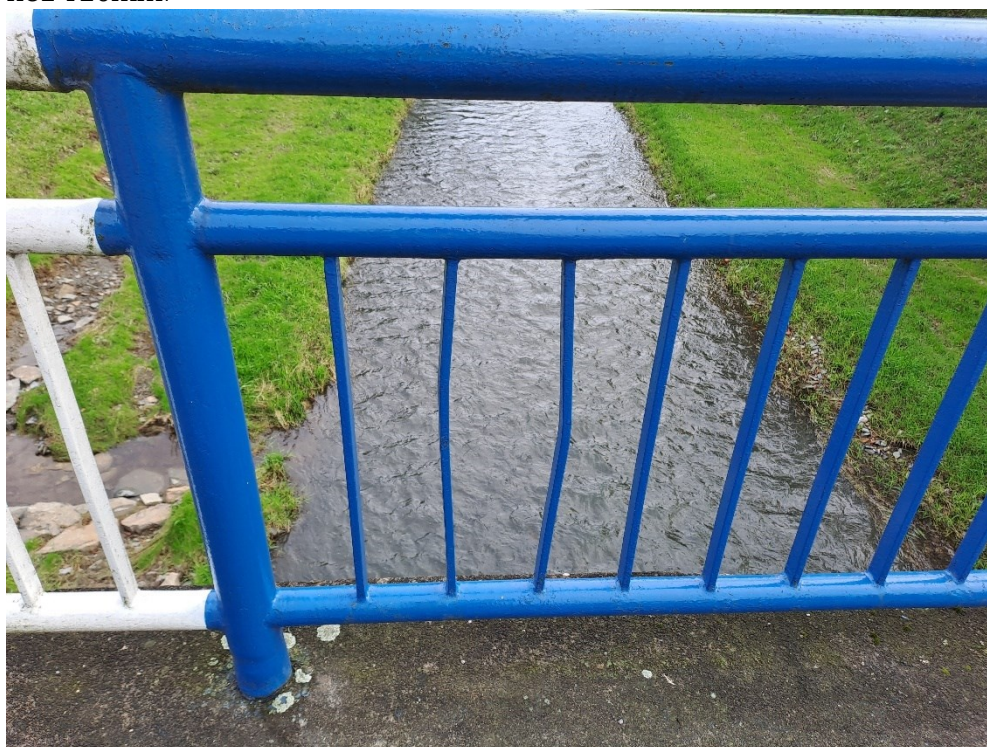
Pokřivená svislá výplň levého zábradlí v poli č.2, mezera ve výplni je v tomto místě větší než 120mm.

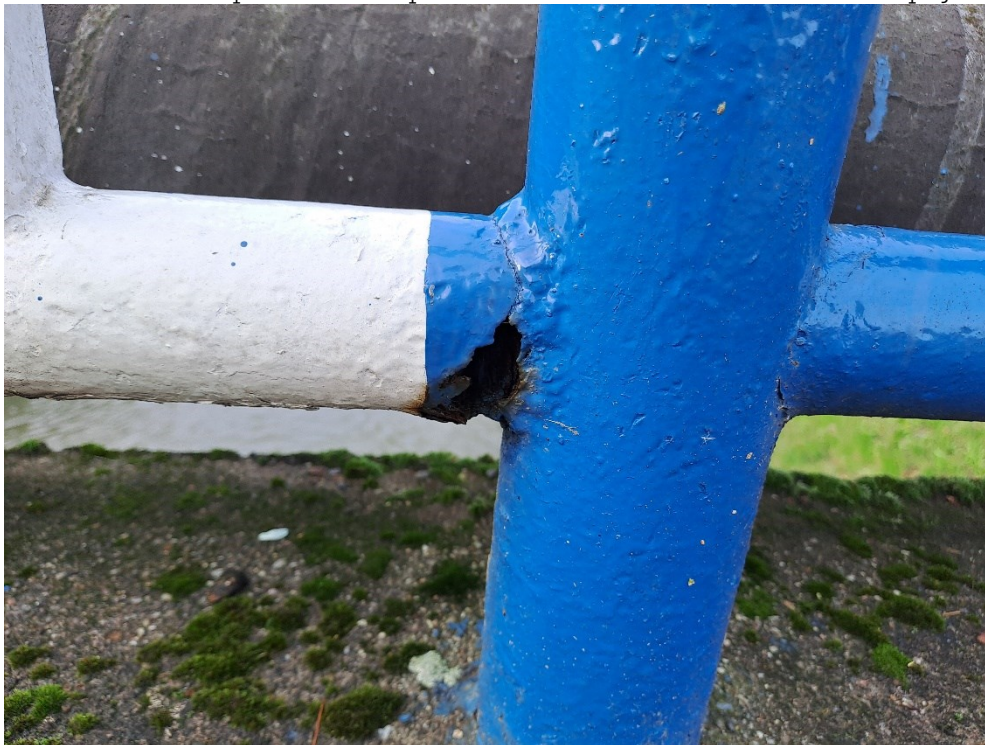
Prokorodované spodní madlo pravého zábradlí v místě svárového spoje se sloupkem.

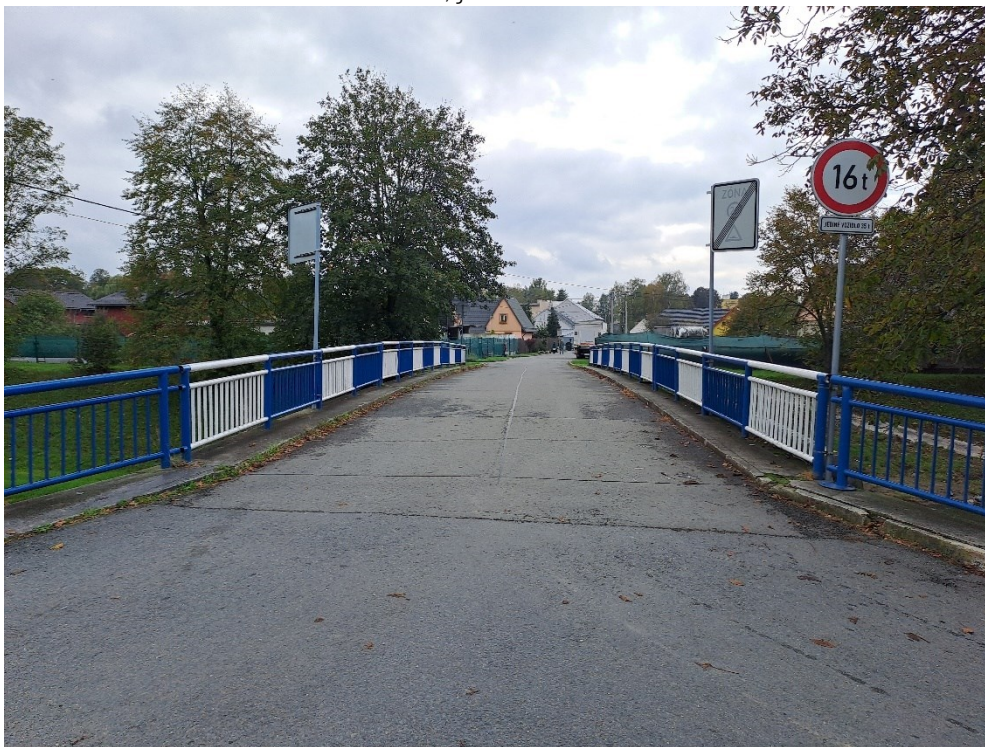
Dopravní značení u OP1 – uvolněný sloupek dopr. značení IZ 8a s dopravním omezením rychlosti B 20a - 20 a upozorněním na nerovnost povrchu A7a (vlevo na fotce), nejsou osazeny cedule s evidenčním číslem mostu, jinak bez vad.

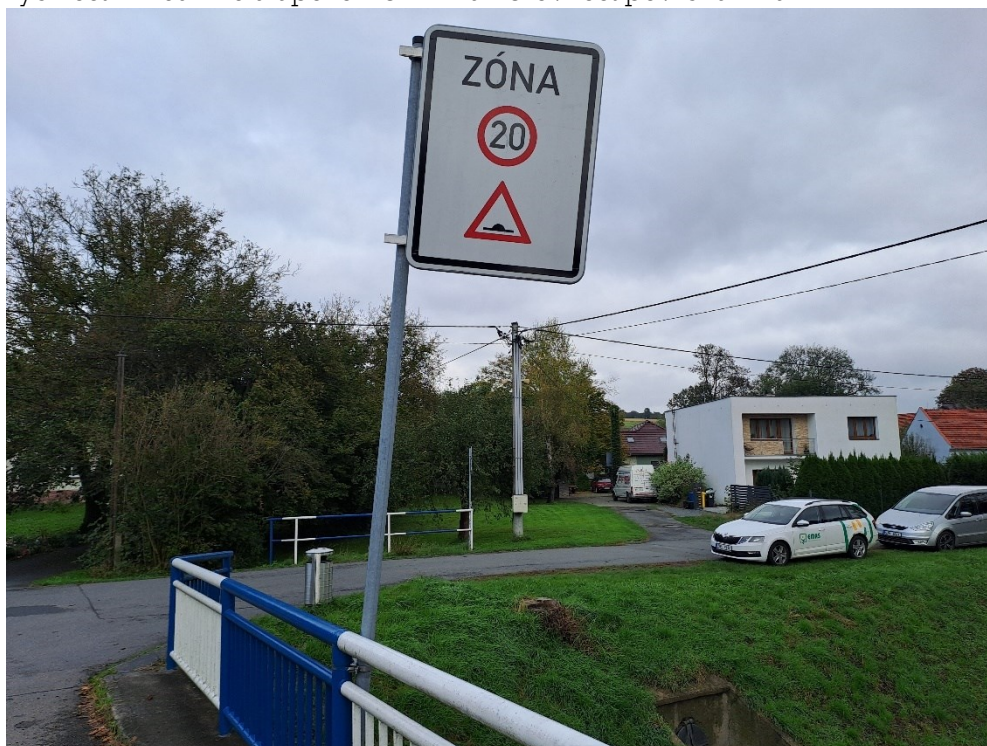
Dopravní značení u OP1 – uvolněný sloupek dopr. značení IZ 8a s dopravním omezením rychlosti B 20a - 20 a upozorněním na nerovnost povrchu A7a.

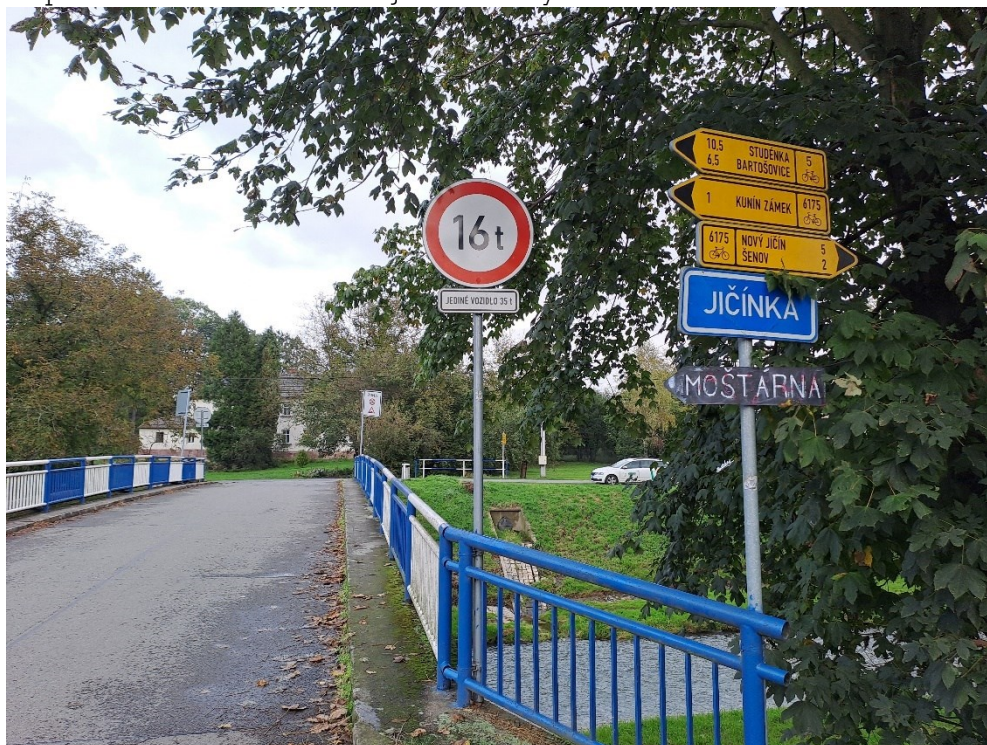
Dopravní značení u OP4 – nejsou osazeny cedule s evidenčním číslem mostu, jinak bez vad.

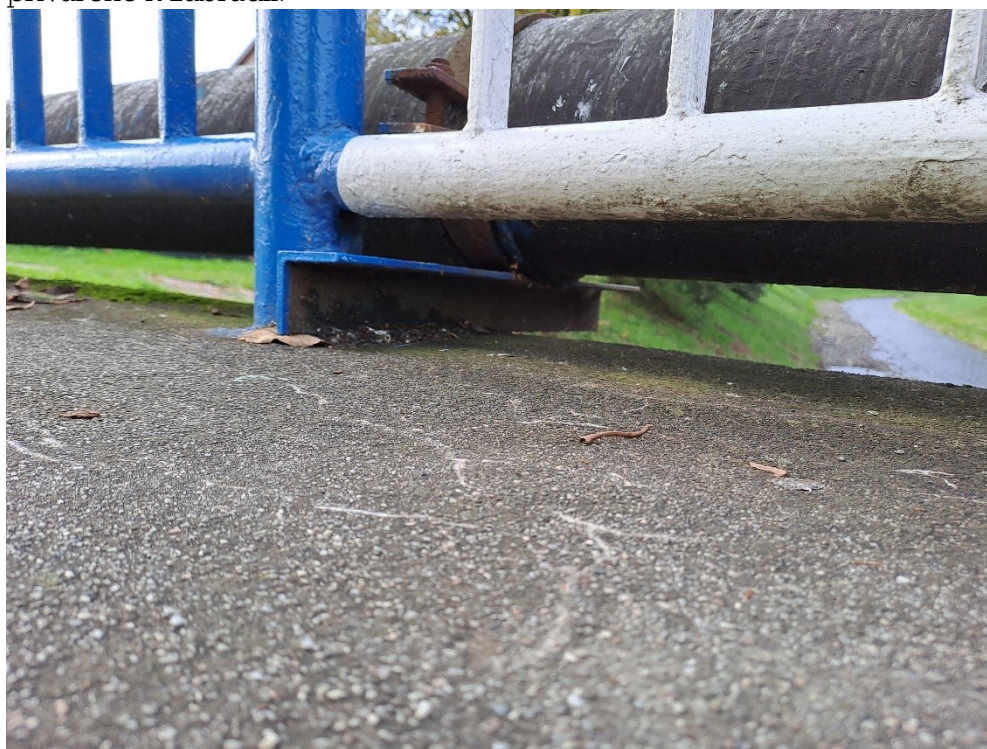
Detail uchycení vedení inženýrské sítě (plynovod) - trubní vedení je uloženo na konzole přivařené k zábradlí.
