## Hlavní mostní prohlídka (Lávka ev.č. M-9d-1, lávka pro pěší přes řeku Jičínku)

V Rokytníku dne: 11.10. 2024

Vypracoval: Jaroslav Kašpar, DiS.

**Objekt:** Trvalý most na místní komunikaci pro pěší v intravilánu obce. Jedná se o mostní objekt o jednom poli s ocelovou příhradovou nosnou konstrukcí, která je uložena na železobetonových opěrách, základy a založení nejsou přístupné (mostní list a předchozí záznamy z mostních prohlídek nebyly předloženy)

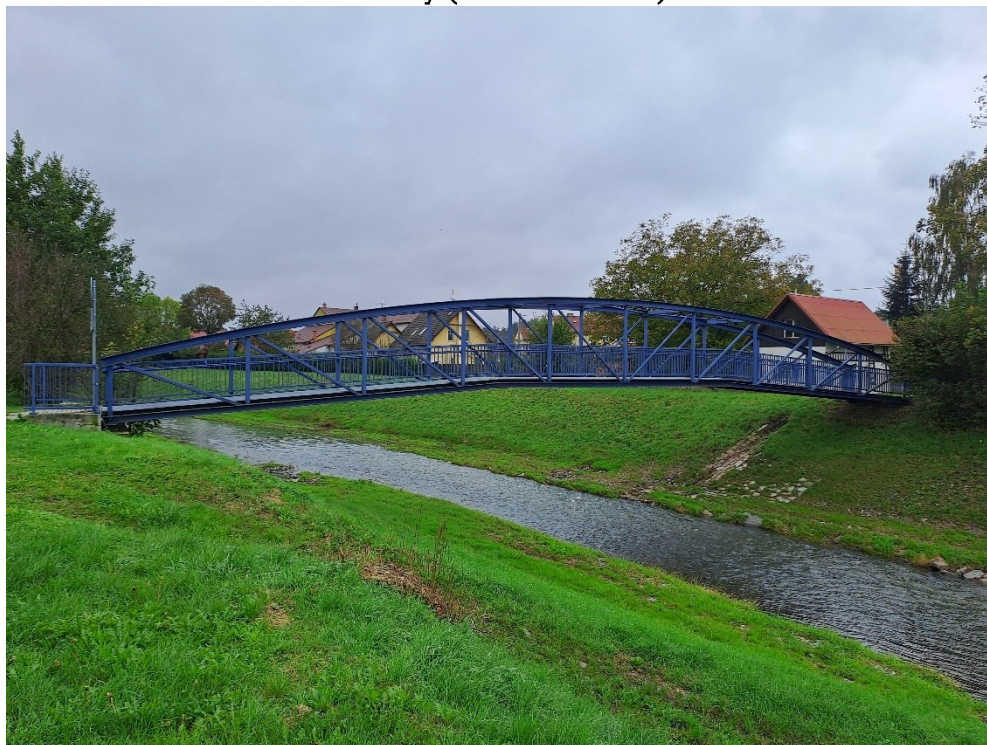
Pohled na most z návodní strany (z levého břehu)

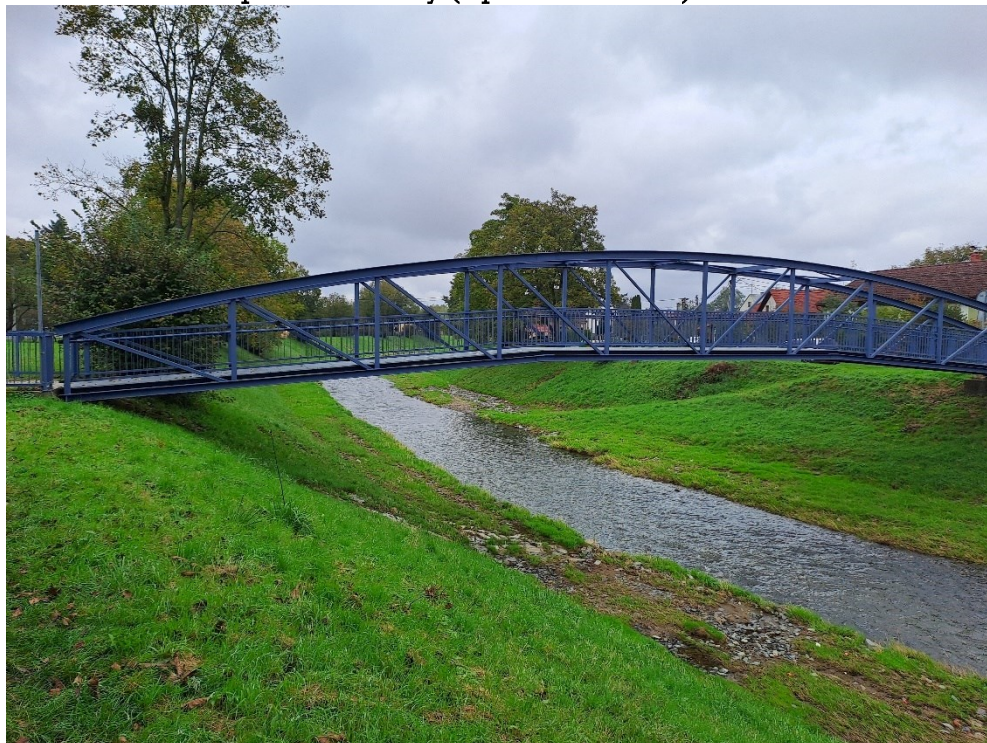
Pohled na most z povodní strany (z pravého břehu)

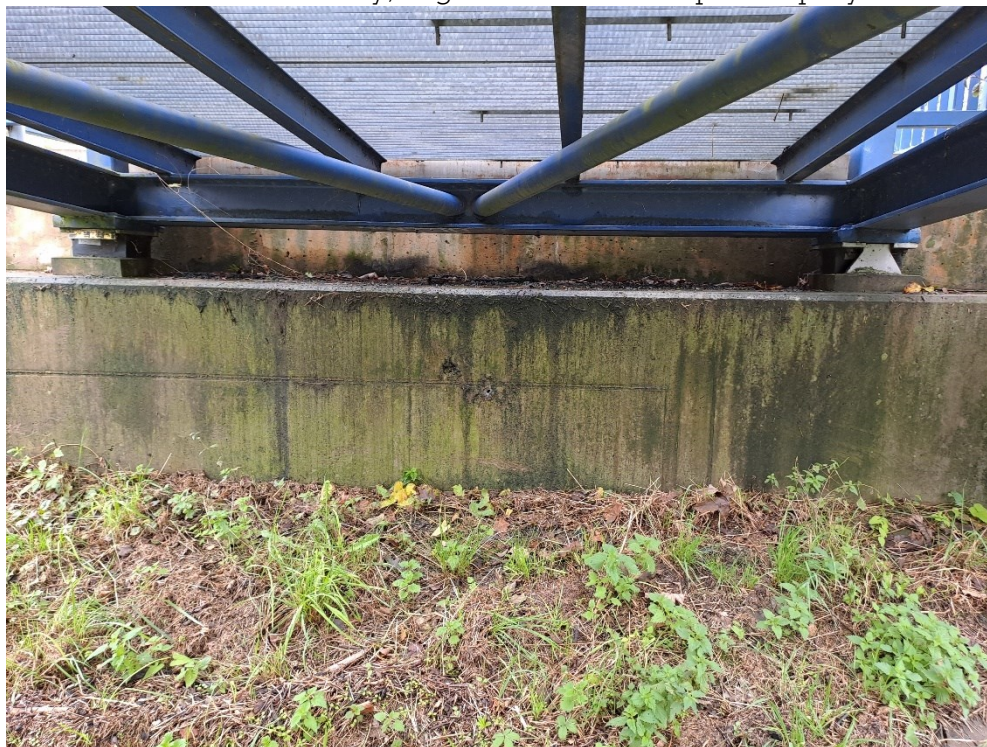
Nečistoty, vegetace na úložných prazích, zanesené odvodňovací žlábků na úložných prazích u obou opěr. Trhliny v betonu závěrných zídek a křídel u obou opěr o tl. menší než 0,2 mm, ve kterých se drží vlhkost. Trhliny prozatím nemají vliv na stavební stav spodní stavby.

Pohled na líc OP1- nečistoty, vegetace na úložném prahu opěry

- Provést vyčištění úložných prahů opěr a ložisek.
- Odstranit vegetaci z kamenné dlažby pod mostním objektem
- Provést nátěr spojovacího materiálu pochozích pororoštů
- Odstranit lišejník z povrchu NK a zábradlí

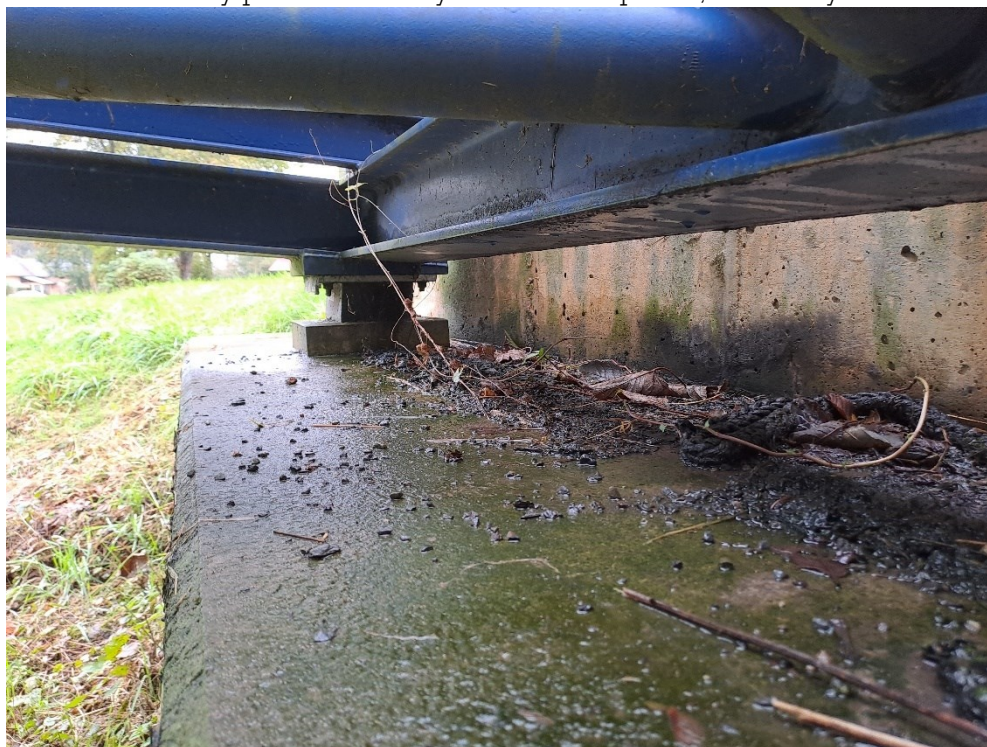
Pohled na úložný práh - nečistoty na úložném prahu, zanesený odvodňovací žlábek

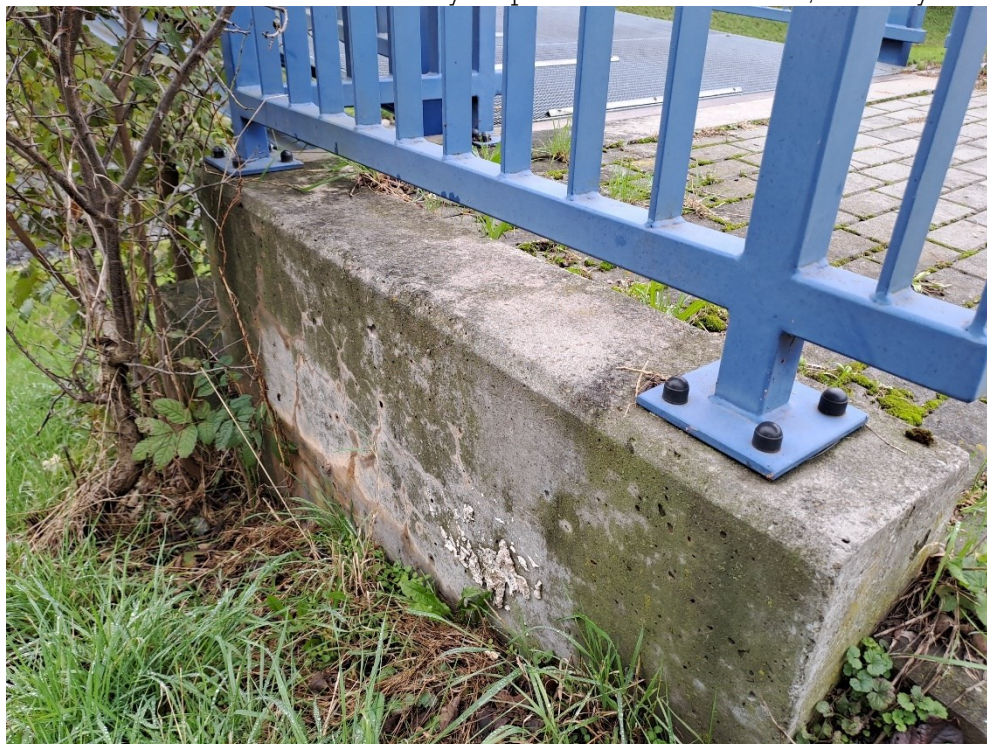
Pohled na levé křídlo OP1- trhliny na povrchu betonu křídla, ve kterých se drží vlhkost

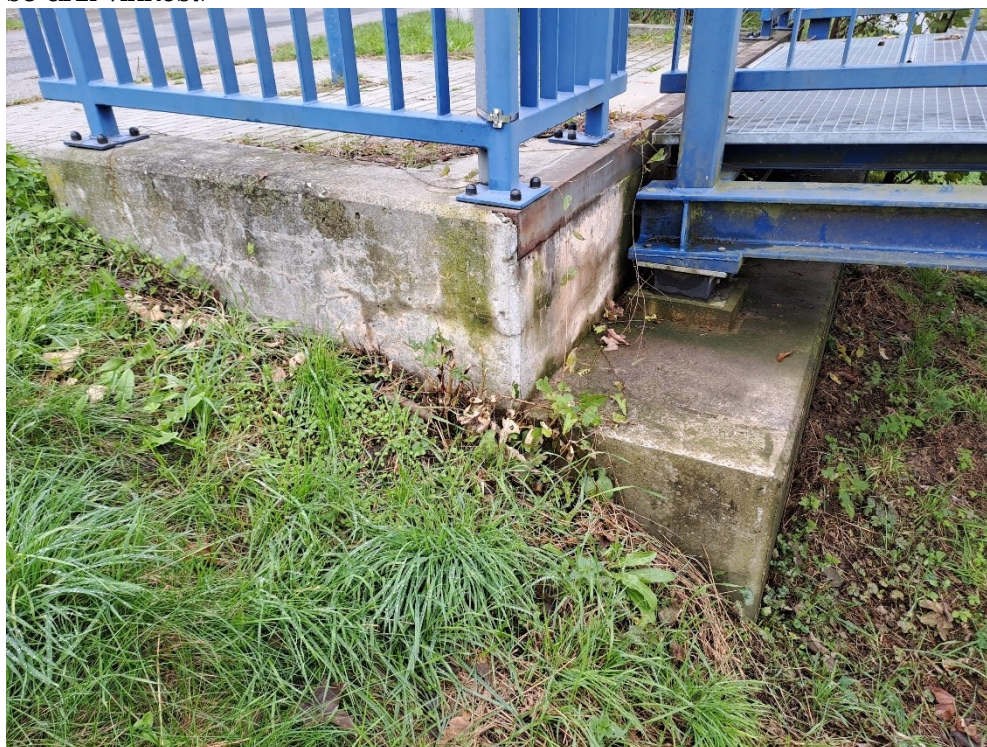
Pohled na pravé křídlo OP1 – trhliny na povrchu betonu křídla a závěrné zídce, ve kterých se drží vlhkost.

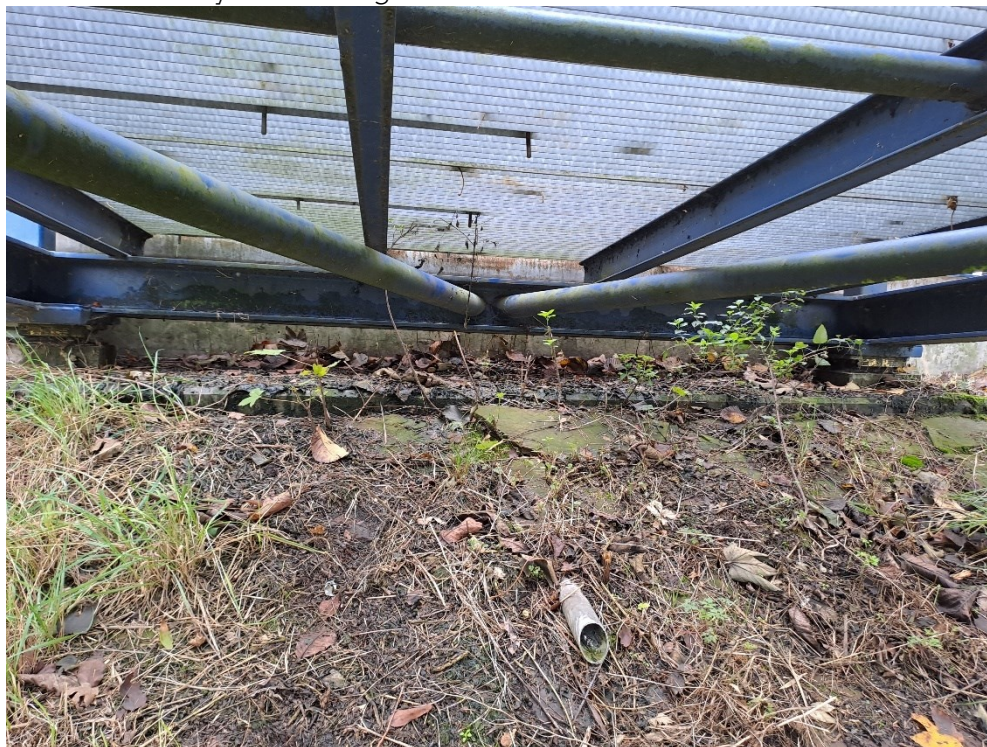
Pod mostem se nachází koryto vodního toku, přístupové cesty jsou možné po břehových svazích. Přístupové cesty jsou bez vad. Částečné zpevnění svahů z kamenné dlažby jsou zarostlé vegetací.

Pohled na líc OP2 - nečistoty, vegetace na úložném prahu opěry, zpevnění svahu z kamenné dlažby zarůstá vegetací

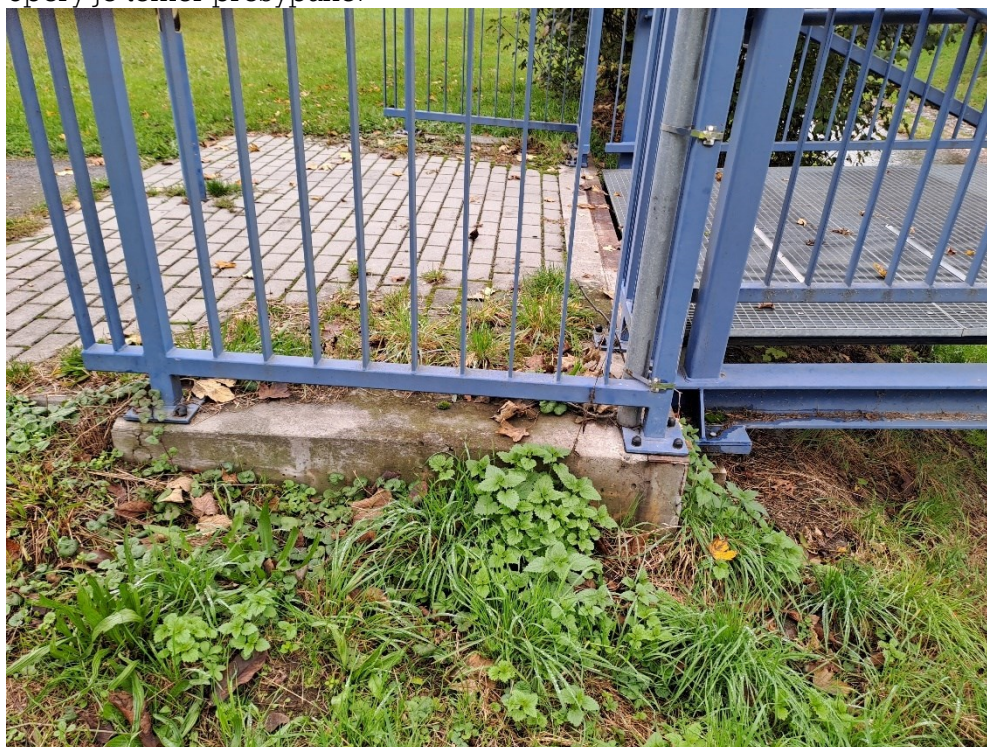
Pohled na levé křídlo a úložný práh OP2 - nečistoty, nánosy na úložném prahu, křídlo opěry je téměř přesypané.

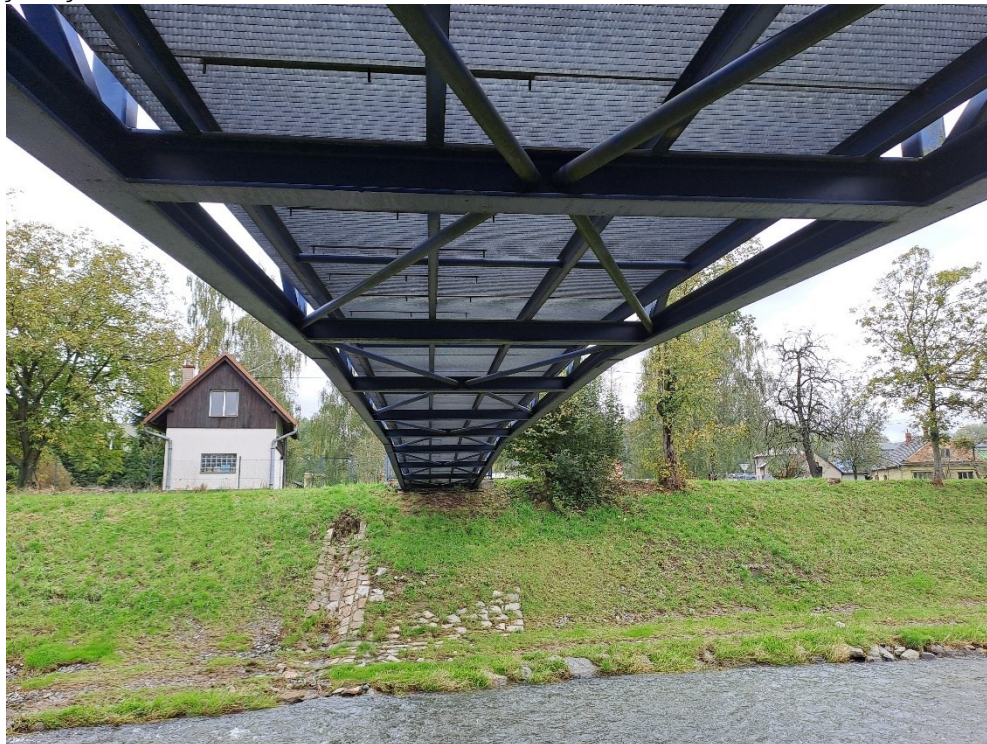
Pohled na území pod mostem směrem na OP2 - Pod mostem se nachází koryto vodního toku, přístupové cesty jsou možné po svahových březích. Levý břehový svah je pod mostním objektem zpevněn kamennou dlažbou, která zarůstá vegetací. Přístupové cesty jsou jinak bez vad.

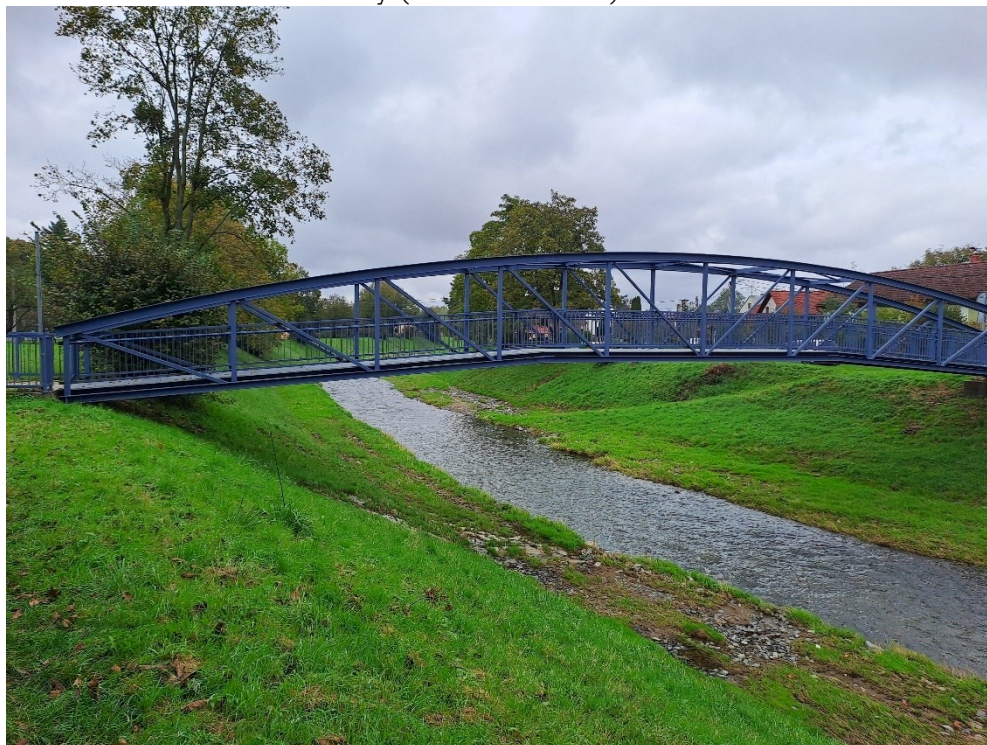
Pohled na NK návodní strany (z levého břehu)

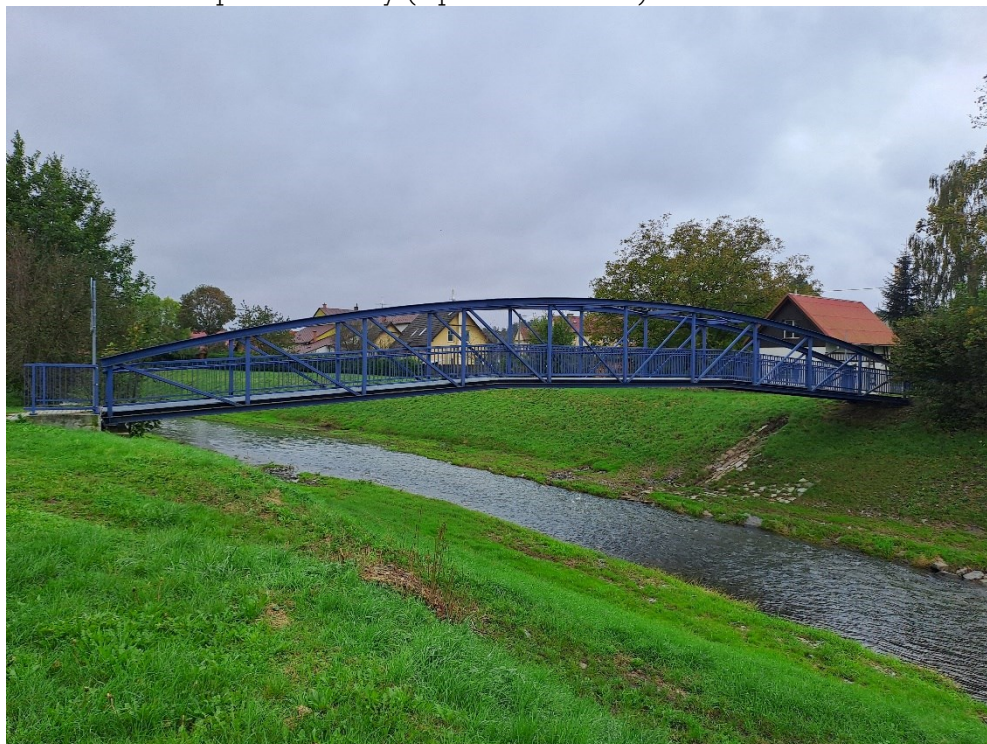
Pohled na NK z povoní strany (z pravého břehu)

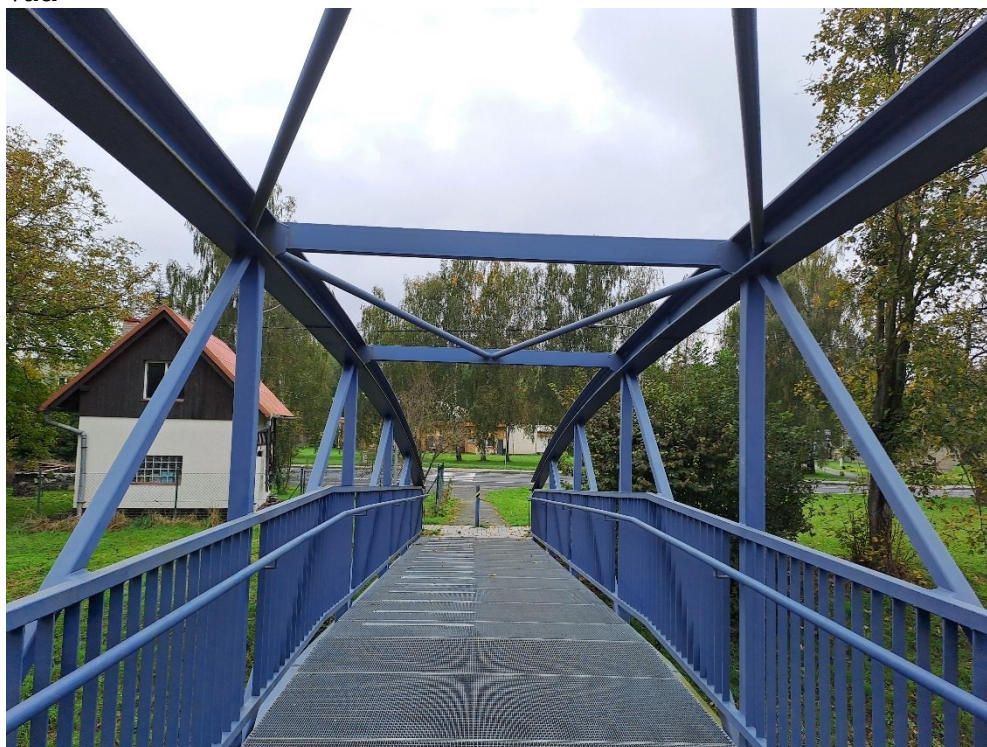
Pohled na ztužení horních pásů příhradových nosníků NK (směrem od OP1 k OP2) – bez vad

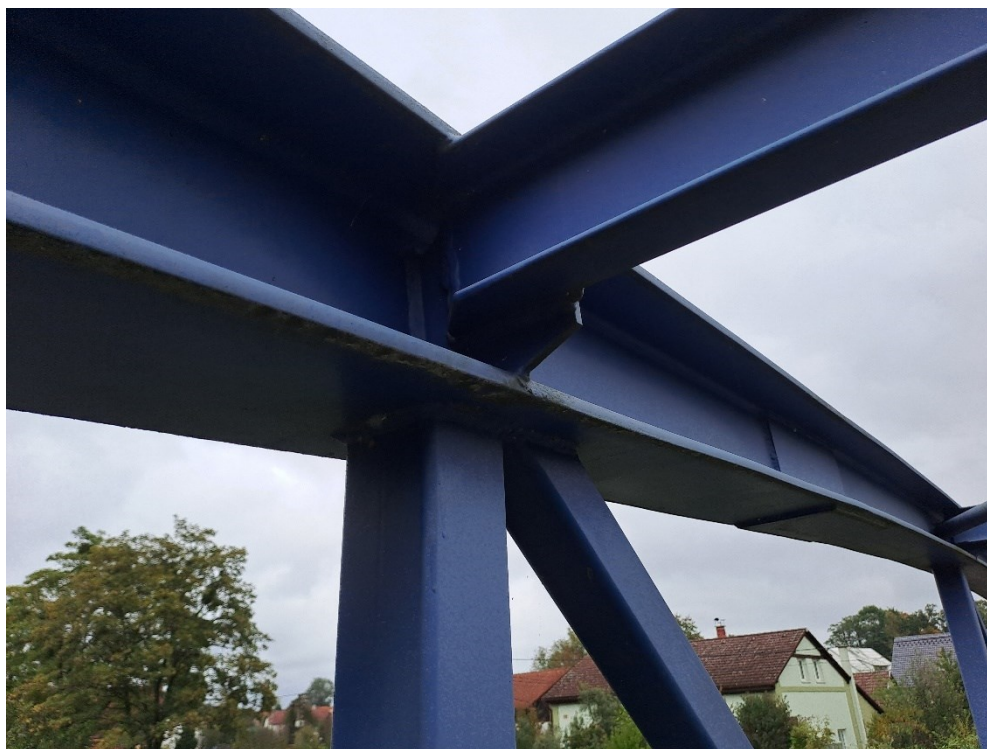
Pohled na příčník ztužení horního pásu pravého příhradového nosníku NK (směrem od OP2 k OP1) – bez vad

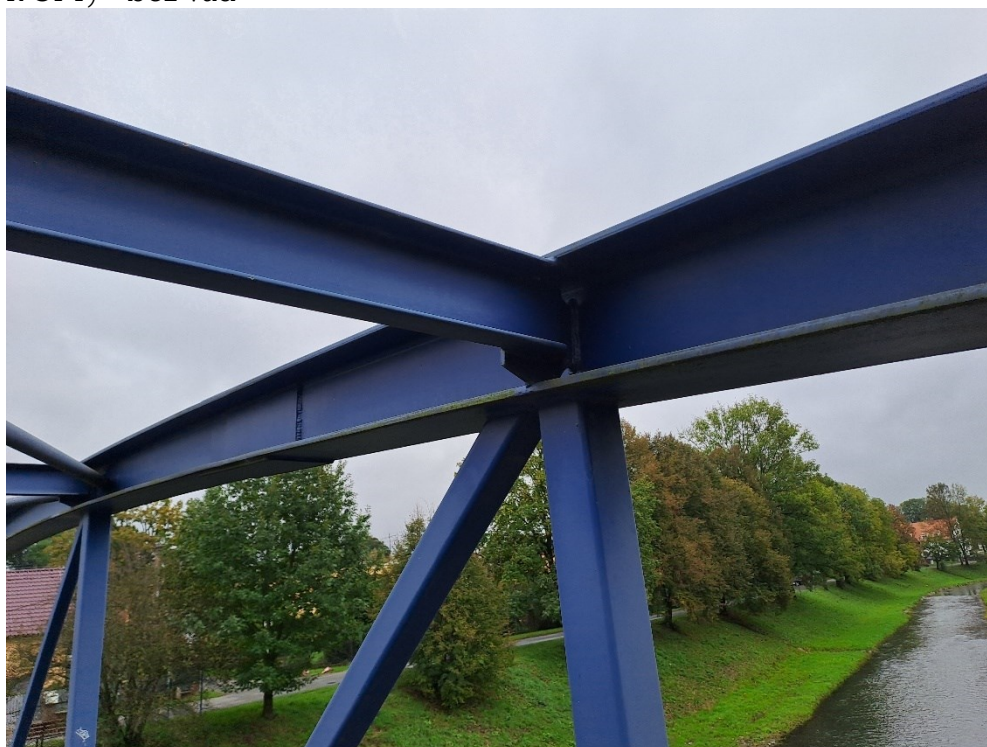
Pohled na příčník ztužení horního pásu levého příhradového nosníku NK (směrem od OP2 k OP1) – bez vad

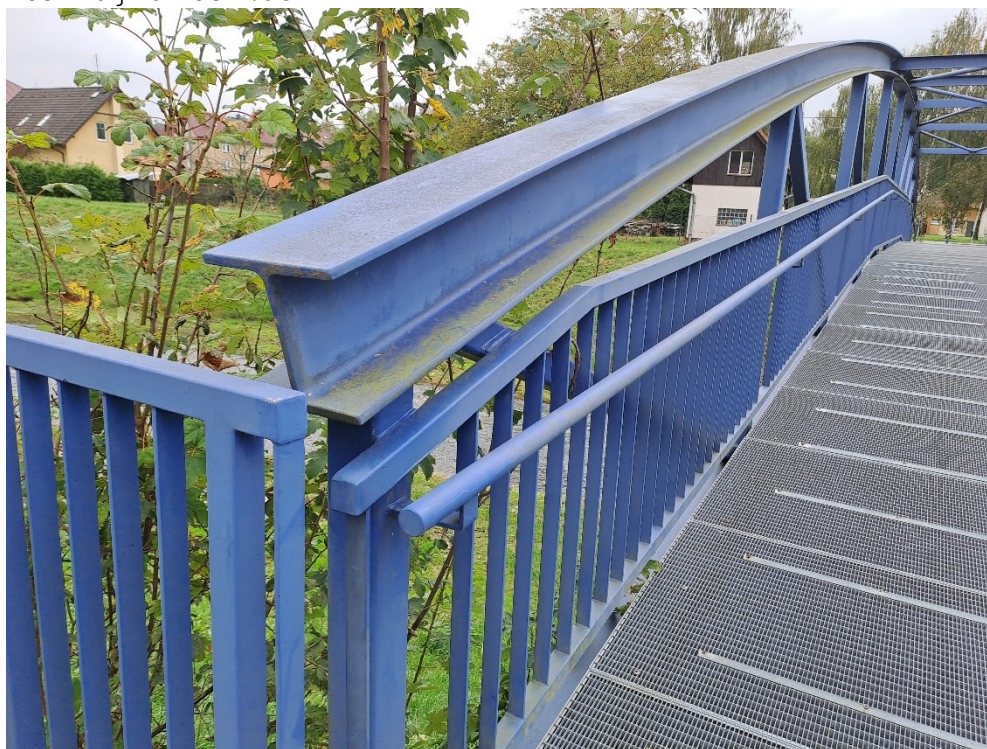
Lokální výskyt lišejníku na povrchu NK. Časem může dojít k poškození protikorozi ochrany NK. Lokálně poškozená protikorozi ochrana příhradového nosníku NK, jinak bez vad.

Pohled na horní pás levého příhradového nosníku nad OP1 – nečistoty, lišejník na povrchu nosníku jinak bez vad

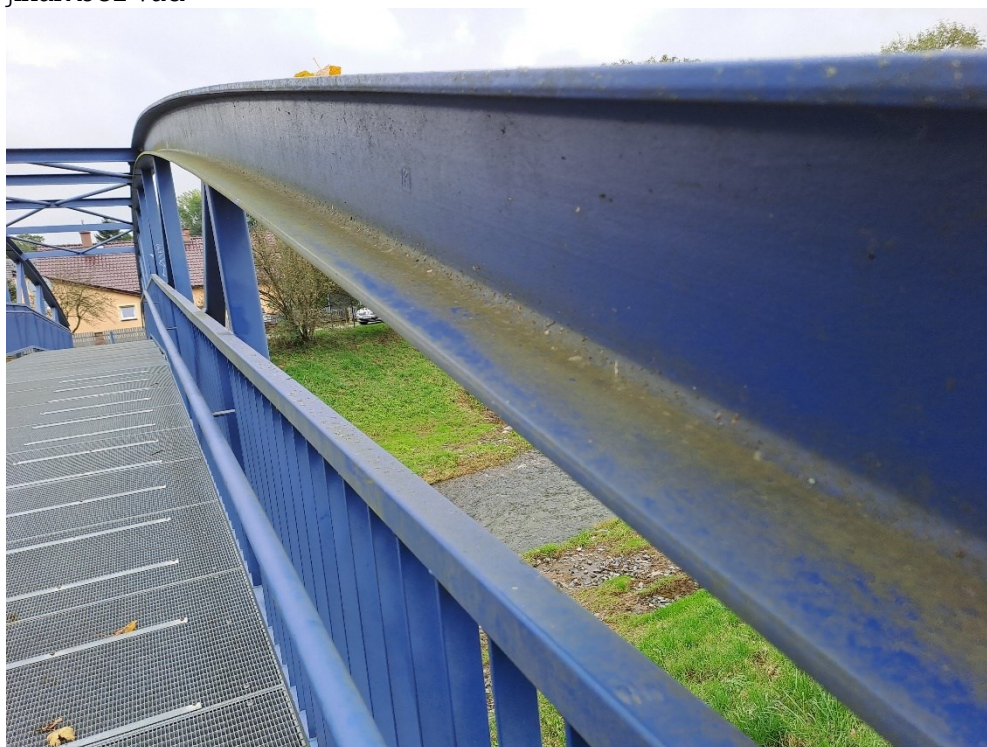
Pohled na horní pás levého příhradového nosníku nad OP2 – nečistoty na povrchu nosníku jinak bez vad

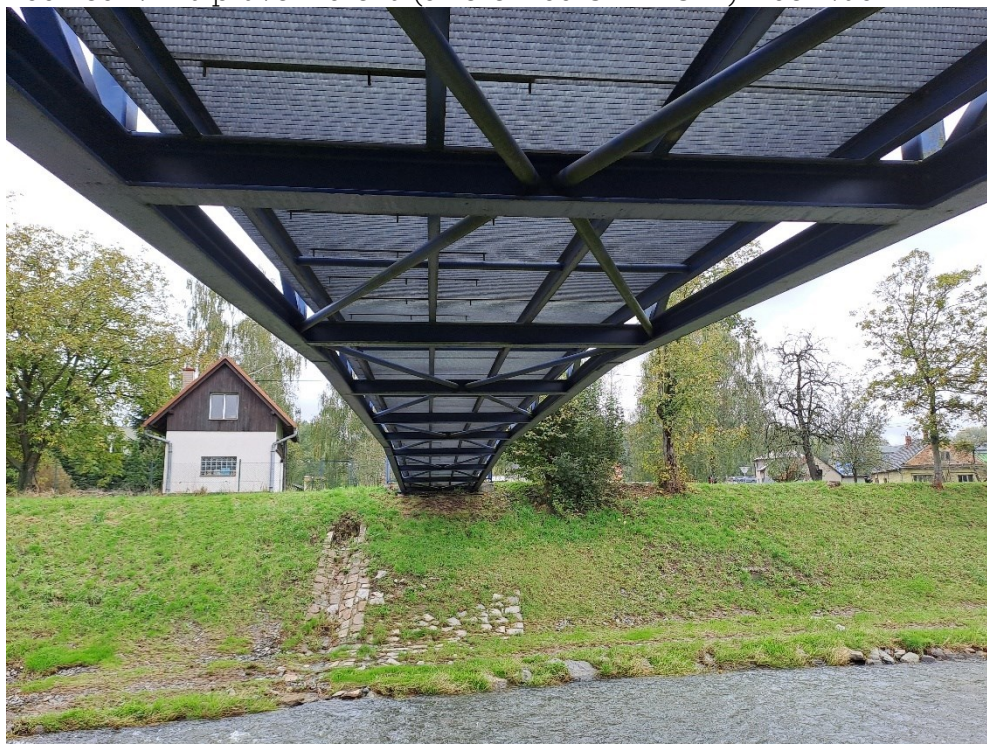
Podhled NK na pravém břehu (směrem od OP1 k OP2) – bez vad

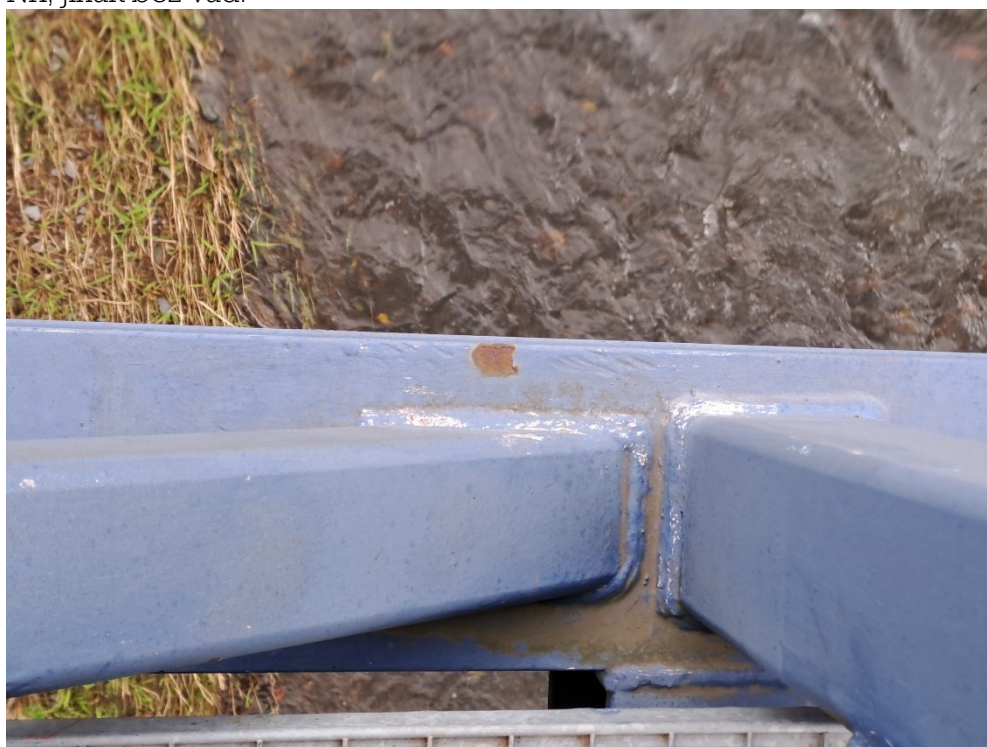
Pohled na dolní pás příhradového nosníku NK – lokálně poškozená protikoroze ochrana NK, jinak bez vad.

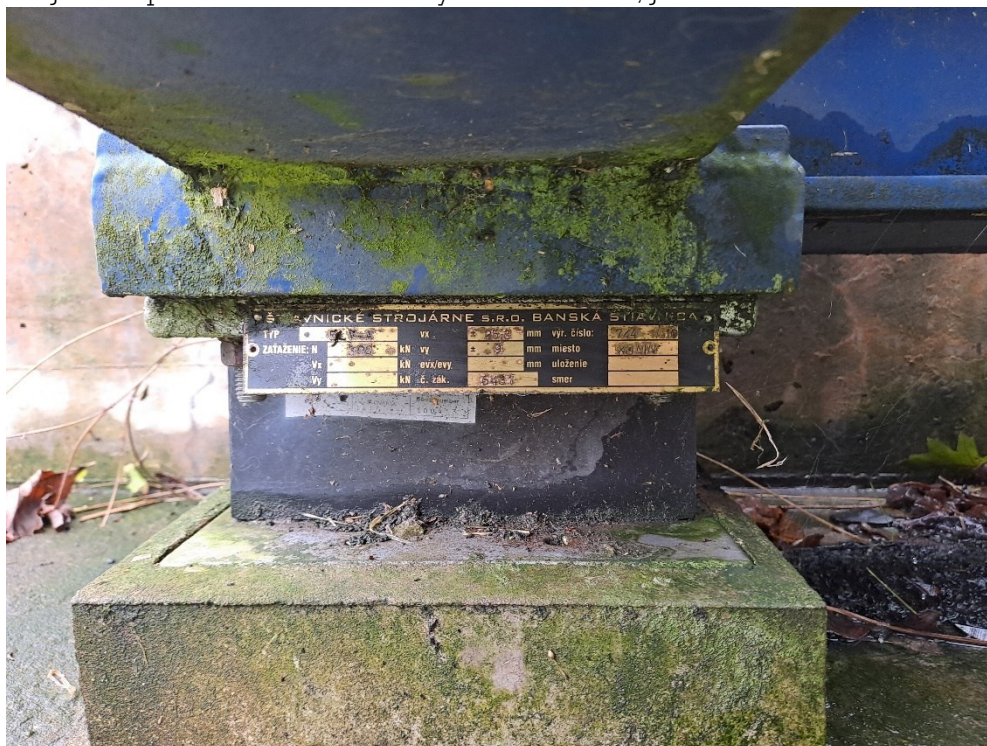
Přední pohled na všesměrné ložisko (pravé) na OP1 – povrch ložiska je mírně znečištěný, lišejník na povrchu klínové desky nad ložiskem, jinak bez vad.

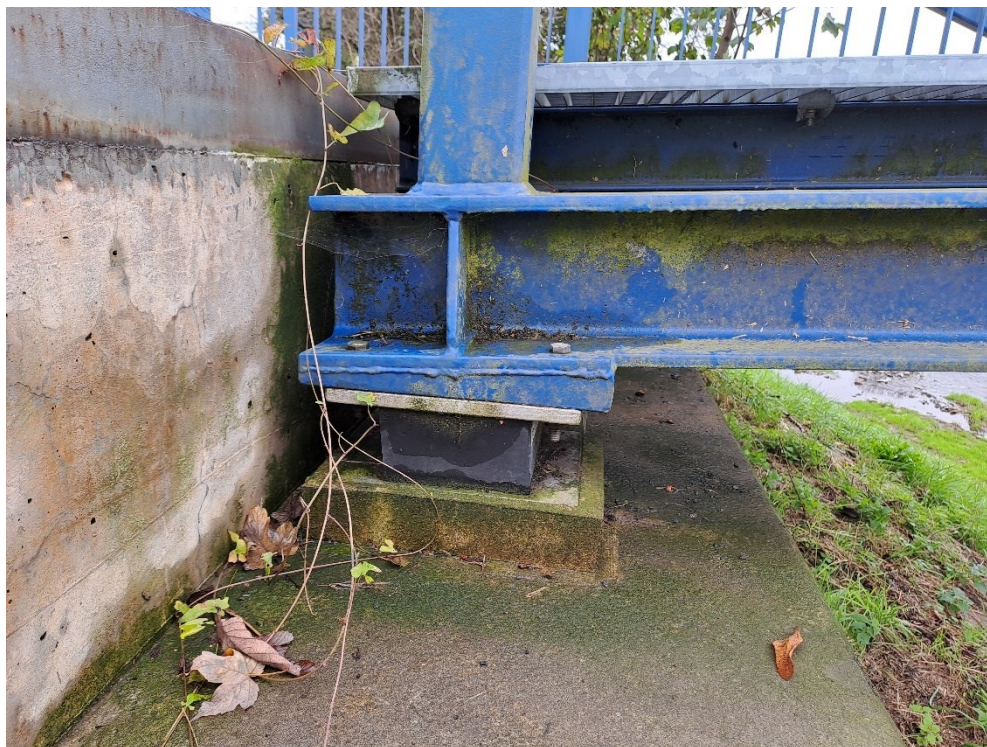
Boční pohled na všesměrné ložisko (pravé) na OP1 – nečistoty v blízkosti ložiska na úložném prahu opěry, trhliny v závěrné zídce, lišejník na dolním pásu příhradového nosníku, jinak bez vad

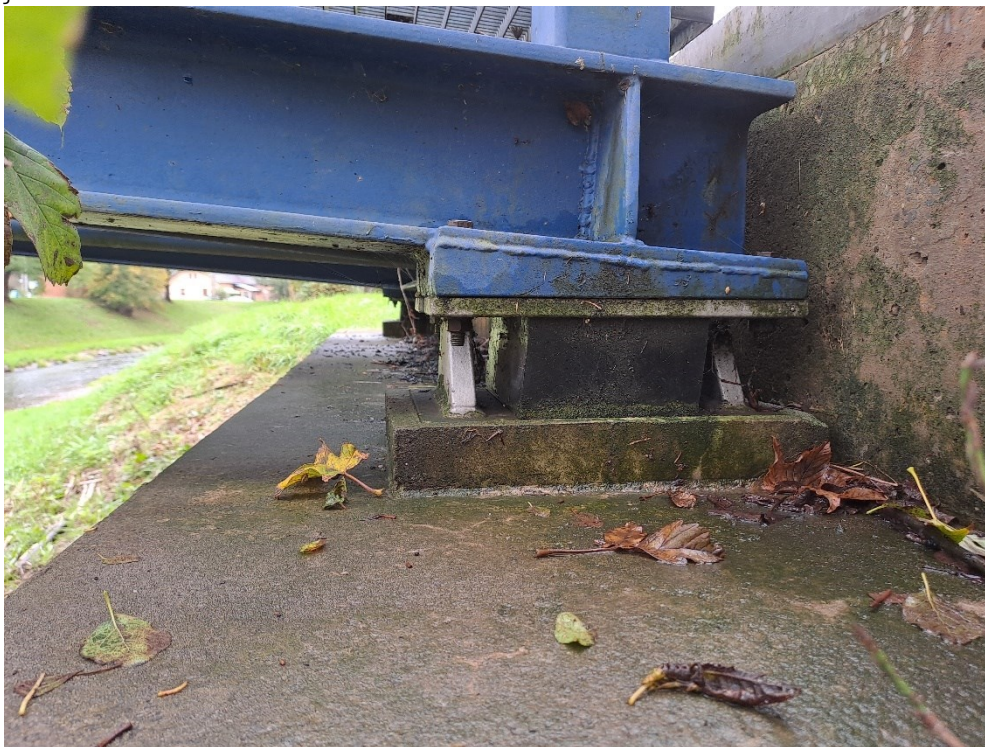
Boční pohled na příčně pevné ložisko (levé) na OP1 – povrch ložiska je mírně znečištěný jinak bez vad.

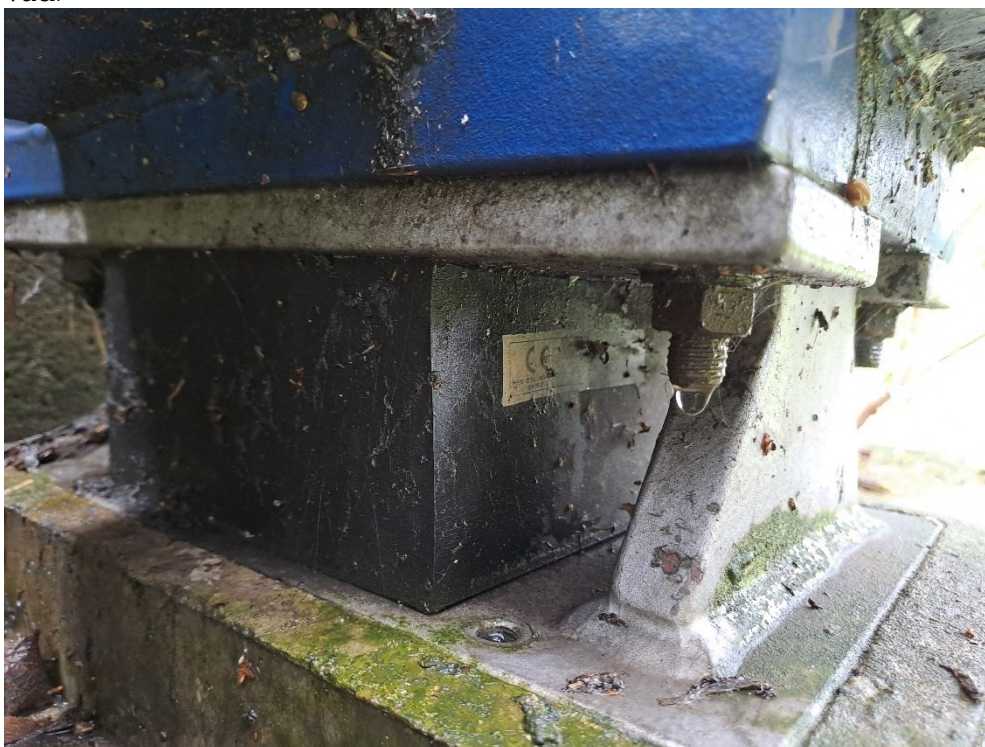
Pohled na příčně pevné ložisko (levé) na OP1 – povrch ložiska je mírně znečištěný jinak bez vad.

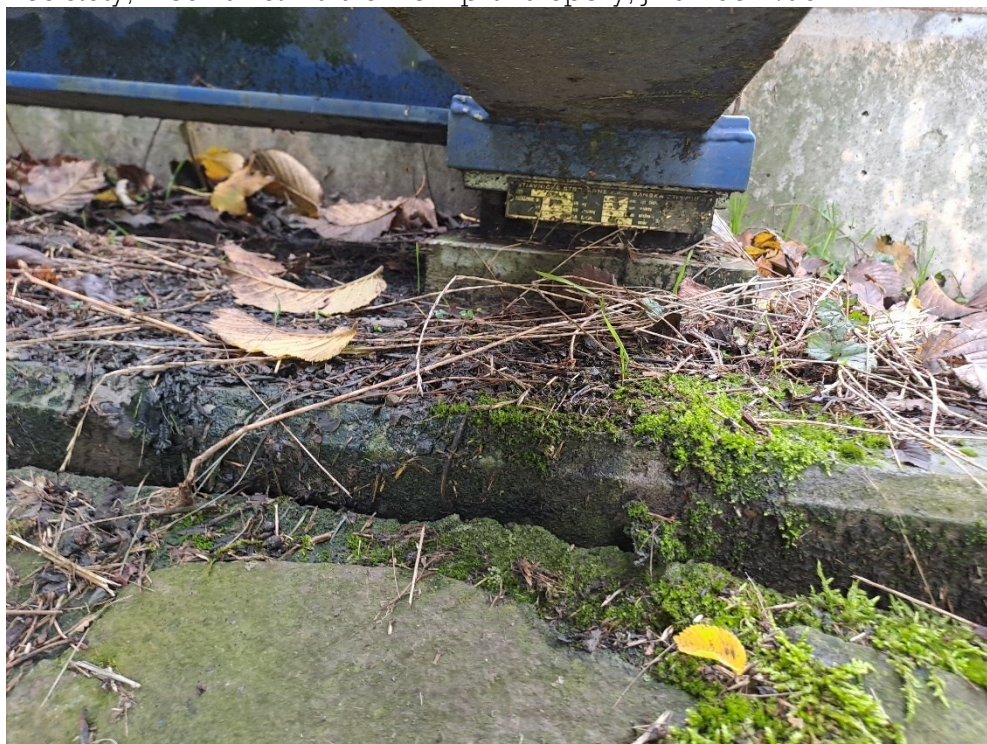
Elastomerová ložiska jsou zanesená nánosy bláta, listím, ve kterých se drží vlhkost. Zanesená je zejména OP2.

Přední pohled na všesměrné ložisko (pravé) na OP2 - ložisko je zanesené blátem a listím, nečistoty, mech a listí na úložném prahu opěry, jinak bez vad

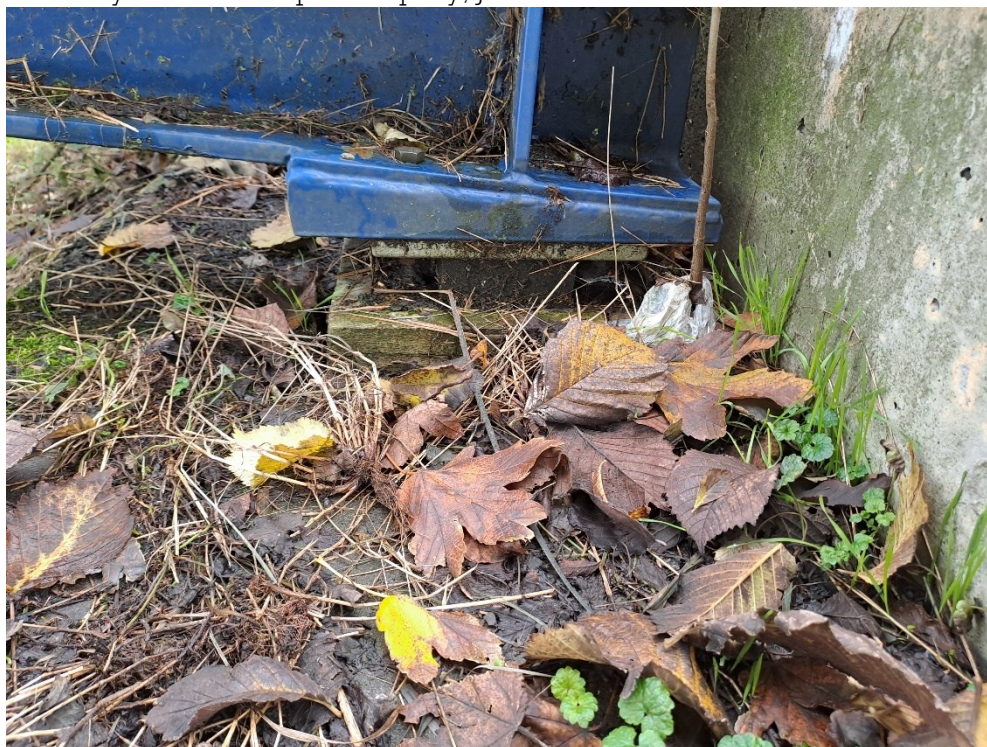
Boční pohled na všesměrné ložisko (pravé) na OP2 - ložisko je zanesené blátem a listím, nečistoty na úložném prahu opěry, jinak bez vad.

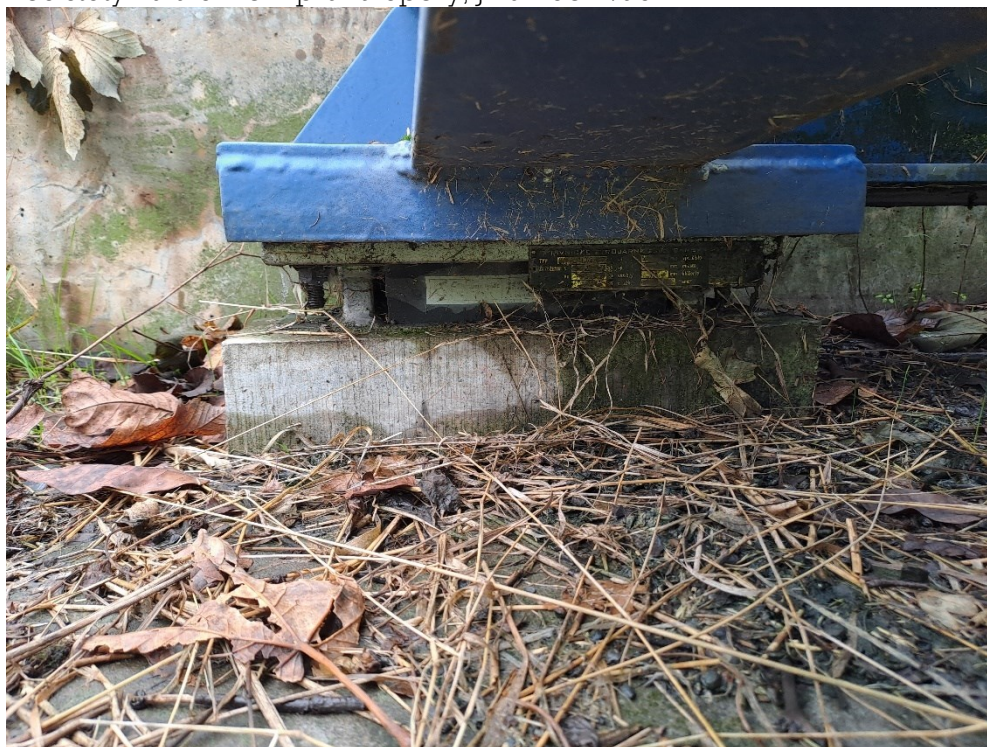
Přední pohled na pevné ložisko (levé) na OP2 - ložisko je zanesené blátem a listím, nečistoty na úložném prahu opěry, jinak bez vad.

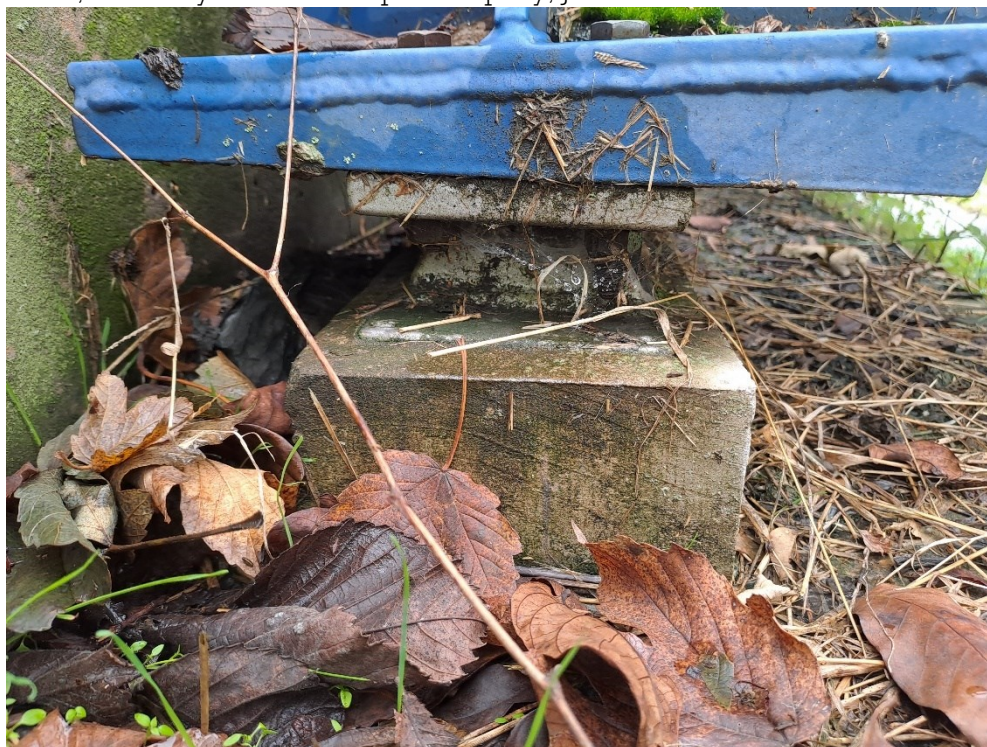
Boční pohled na pevné elastomerové ložisko (levé) na OP2 – ložisko je zanesené blátem a listím, nečistoty na úložném prahu opěry, jinak bez vad

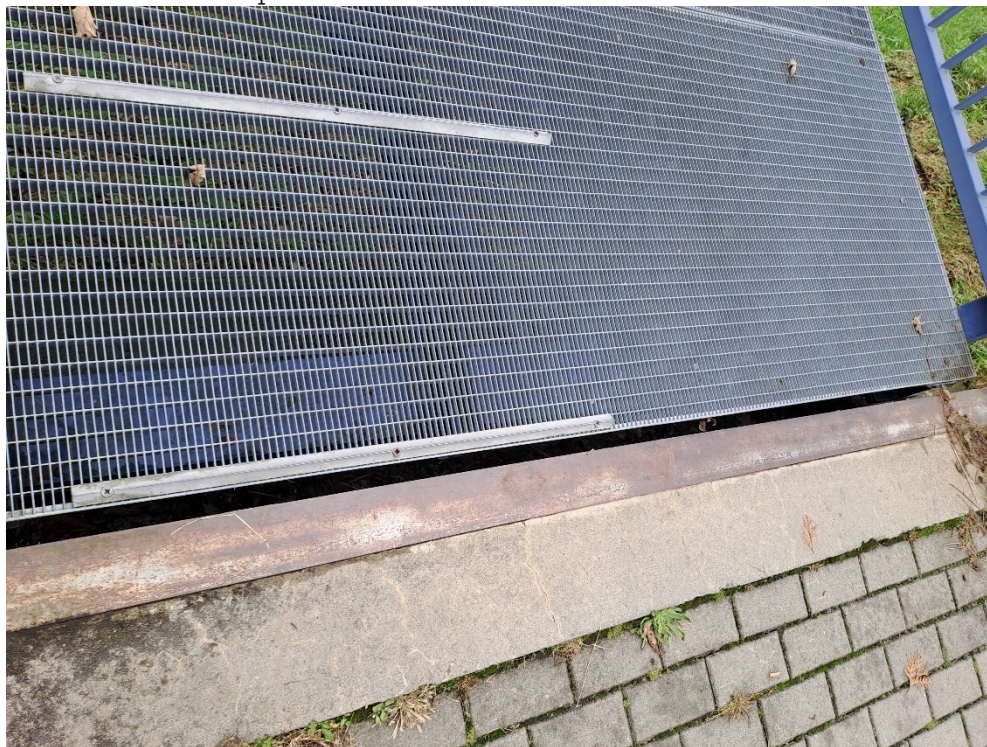
Pohled na volnou spáru nad OP1 – bez vad.

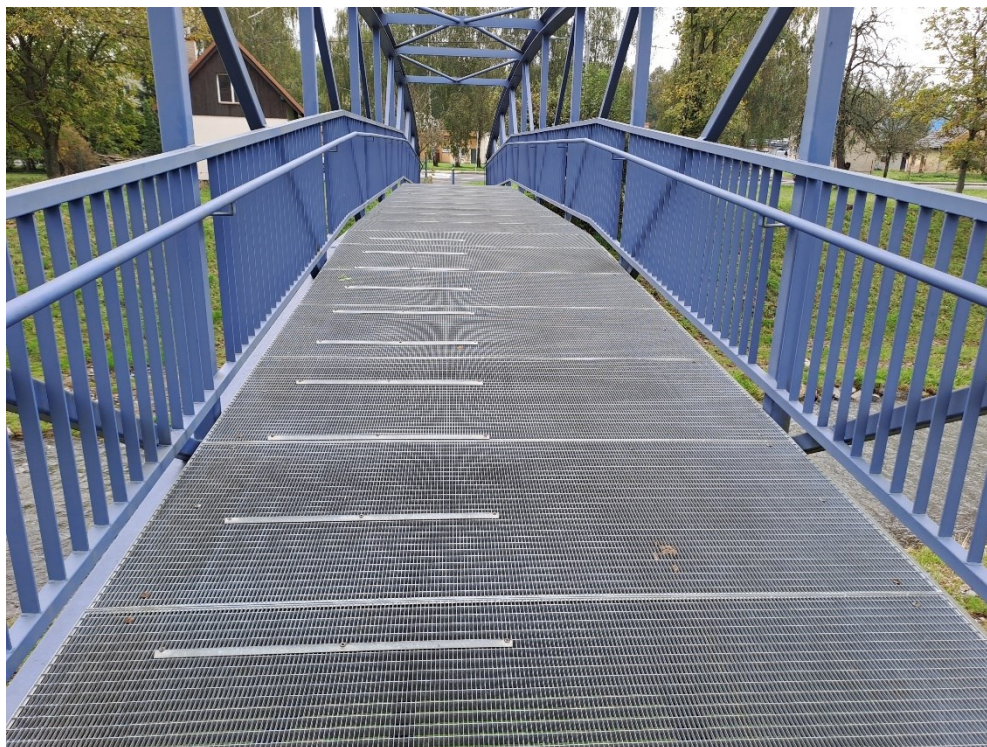
Pohled na chodník směrem od OP1 - bez vad

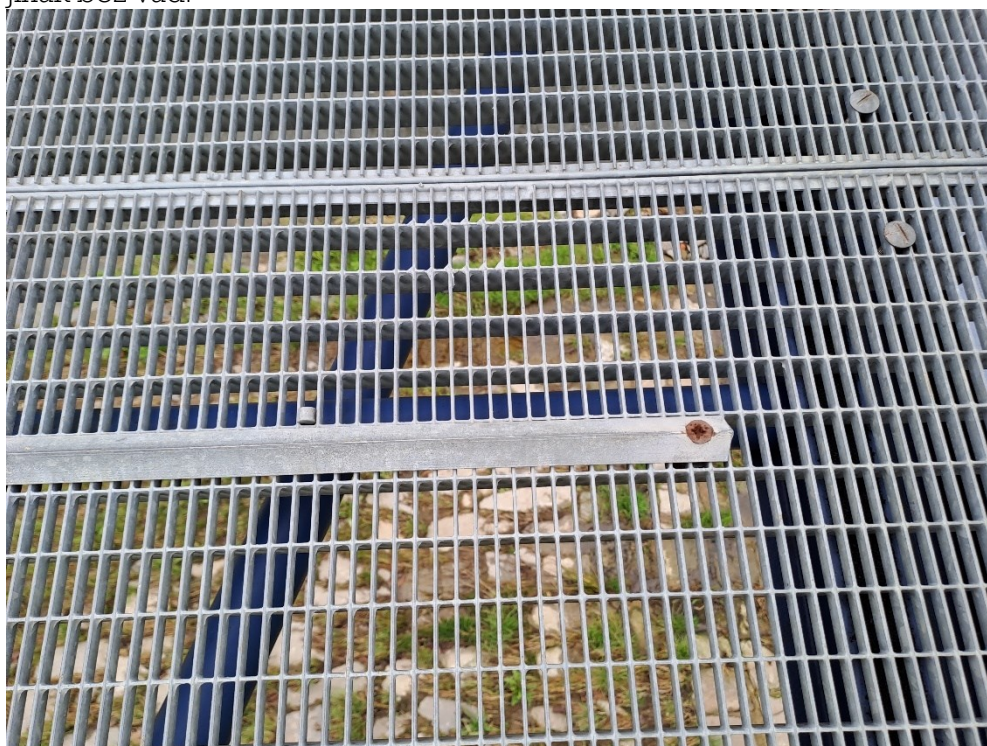
Lokální počínající koroze spojovacího materiálu protiskluzových lišt na pochozích pororoštech, jinak bez vad. Volná výška nad chodníkem je pouze 2,29m (tato hodnota je přípustná pro zatímní lávky), měla by být 2,50m.

Lokální počáteční koroze šroubových spojů protiskluzových lišt na pochozích pororoštech, jinak bez vad.
