## Hlavní mostní prohlídka (Lávka ev.č. M-9d-1, lávka pro pěší přes řeku Jičínku)

V Rokytníku dne: 11.10. 2024

Vypracoval: Jaroslav Kašpar, DiS.

**Objekt:** Trvalý most na místní komunikaci pro pěší v intravilánu obce. Jedná se o mostní objekt o jednom poli s ocelovou příhradovou nosnou konstrukcí, která je uložena na železobetonových opěrách, základy a založení nejsou přístupné (mostní list a předchozí záznamy z mostních prohlídek nebyly předloženy)

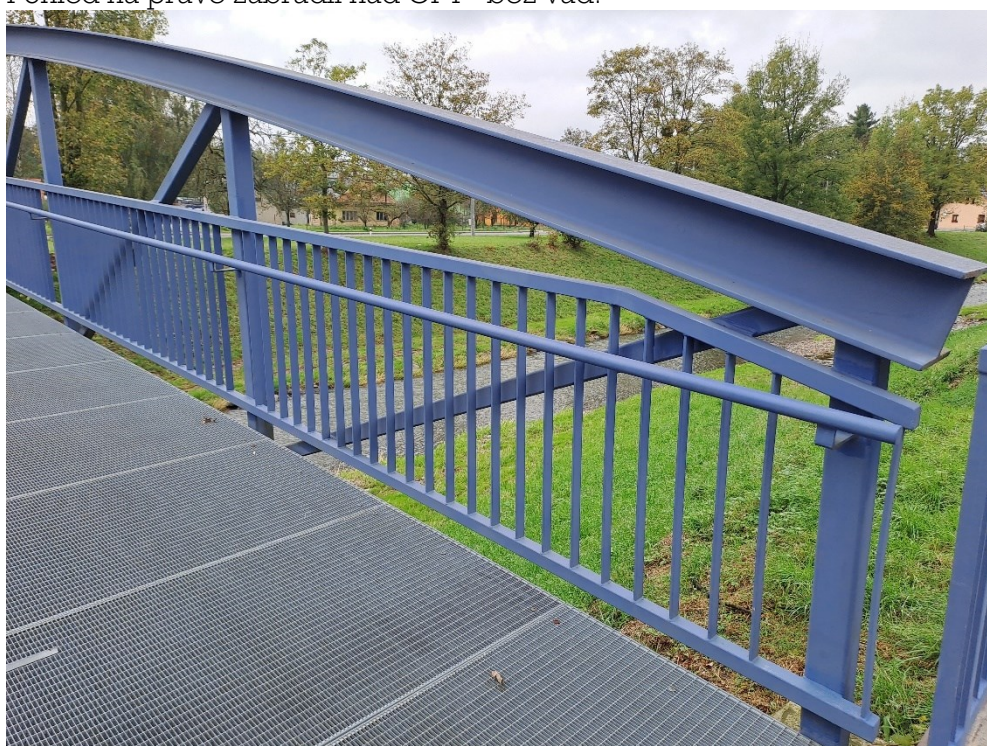
Pohled na pravé zábradlí nad OP1– bez vad.

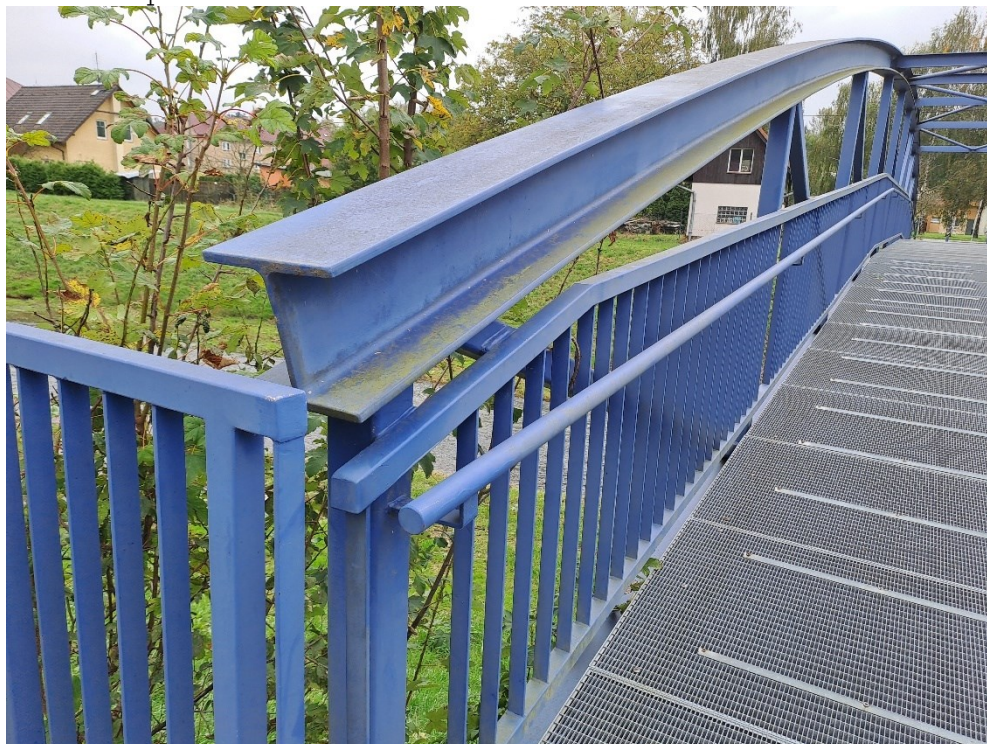
Pohled na pravé zábradlí nad OP1 – bez vad.

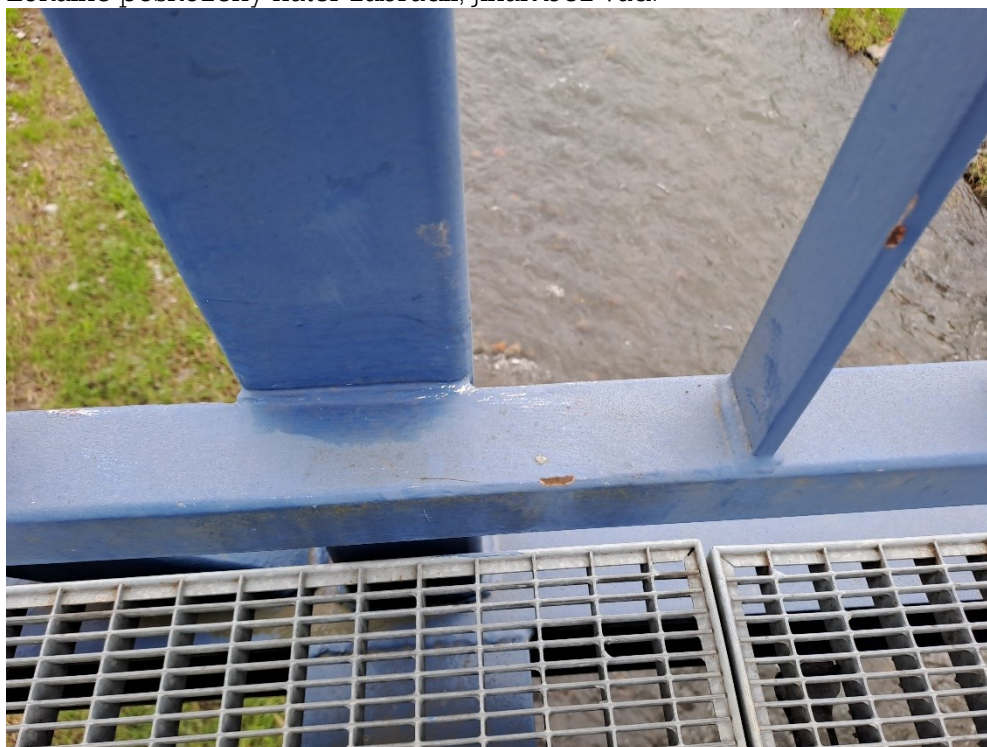
Lokálně poškozená protikorozní ochrana zábradlí, jinak bez vad.

Lokálně poškozený nátěr zábradlí, jinak bez vad.

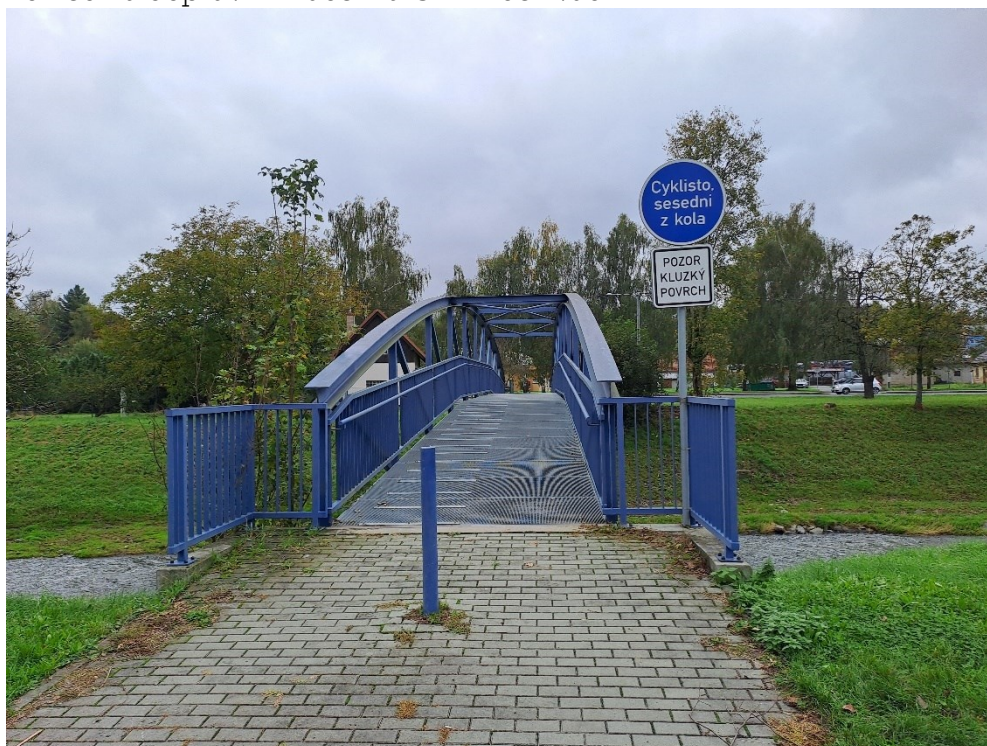
Pohled na dopravní značení u OP1 – bez vad.

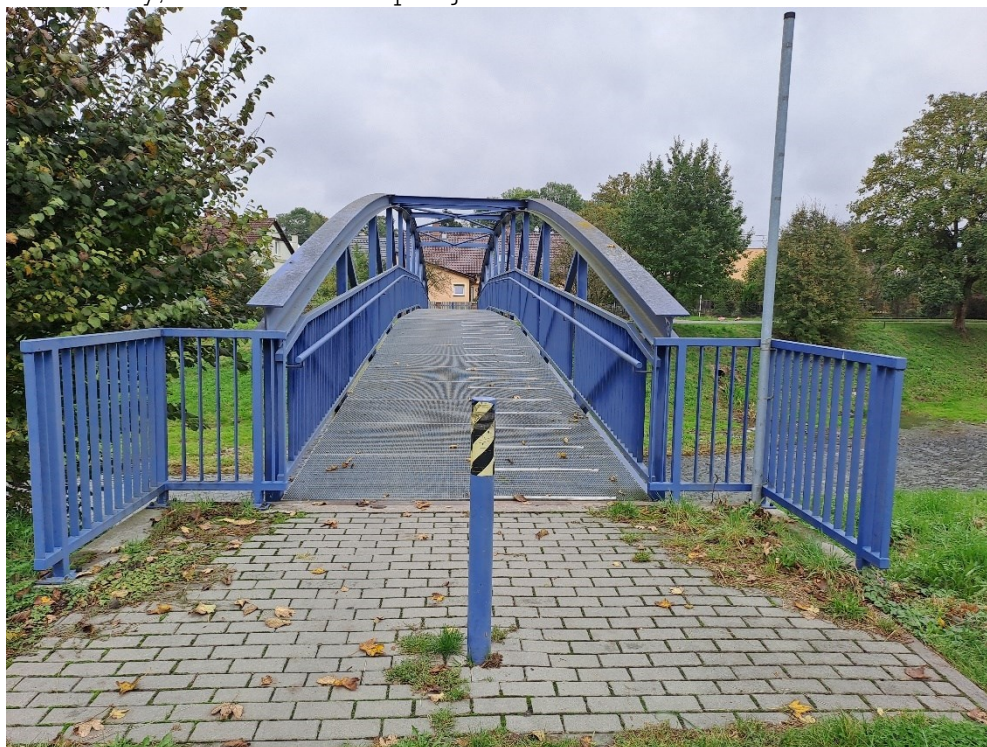
Nejsou osazeny cedule s evidenčním číslem lávky. U OP2 je dopravní značení odstraněno.

Pohled na dopravní značení vč. zahrazovacího sloupku u OP2 – dopravní značky jsou odstraněny, zahrazovací sloupek je bez vad.

- Provést úpravu zábradlí pro zajištění možnosti dilatace nad opěrami
- Doplnit chybějící dopravní značení u OP2 - C14a – Cyklisto sesedni z kola a E13 – pozor kluzký (Doporučuji doplnit dopravní značky o značku B1 - Zákaz vjezdu všech vozidel)
