## Hlavní mostní prohlídka (Most ev.č. M-33c-1, silniční most přes řeku Jičínku)

V Rokytníku dne: 18.10. 2024

Vypracoval: Jaroslav Kašpar, DiS.

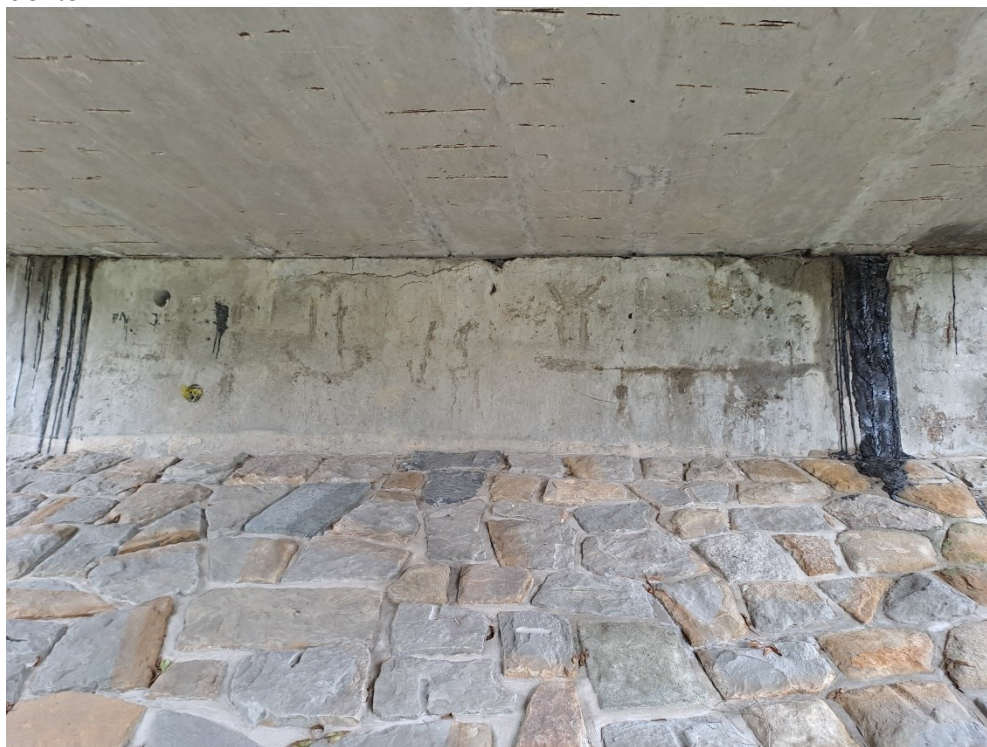
Krajní opěra OP1 - V líci opěry jsou ponechané otvory po jádrových vrtech. Dvě vodorovné trhliny v líci opěry, pod nosníky č.3,4,5 ve středu výšky líce opěry a pod nosníky č.7.,8.,9. v horní úrovni úložného prahu opěry, obě délky cca 1,50m. Porézní povrch betonu úložného prahu, průsaky vody přes dilatační spáru, úložný práh a skrze podélné pracovní spáry obou křídel opěry, odpadávání omítek, vegetace v blízkosti levého křídla opěry.

Pohled na líc OP1 - průsaky vody přes dilatační spáry a úložné prahy, v lici opěry jsou ponechané otvory po jádrových vrtech. Vodorovné trhliny v lici opěry. Líc opěry je potečený dehtem.

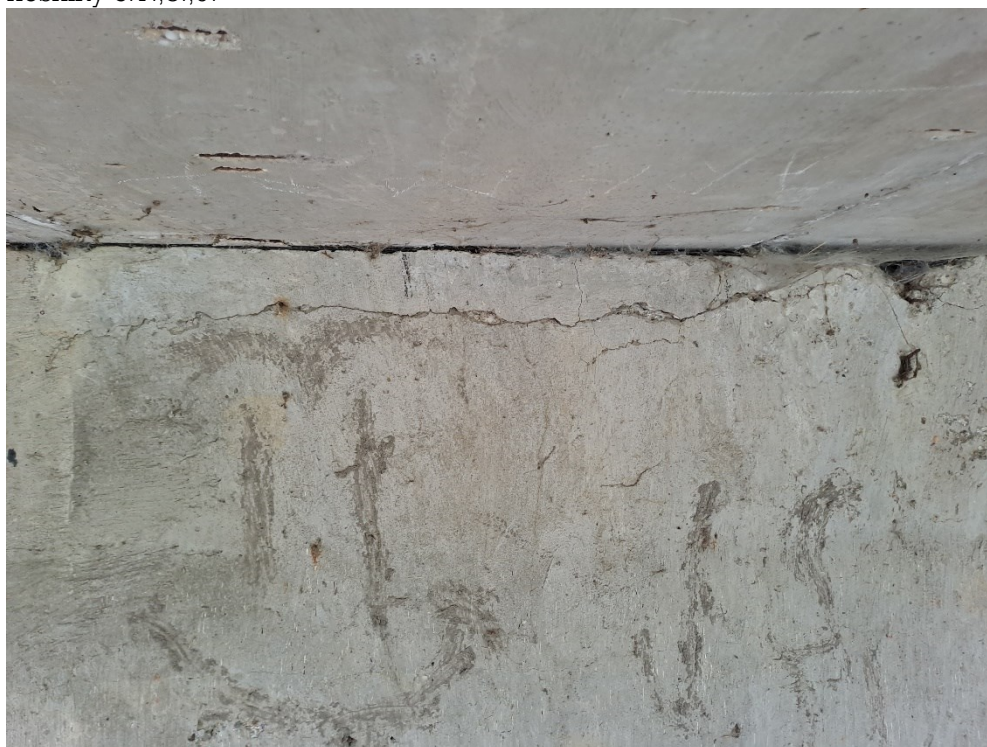
Pohled na líc OP1 - Podélná trhlina v horní úrovni úložného prahu opěry délky cca 1,50m pod nosníky č.7.,8.,9.

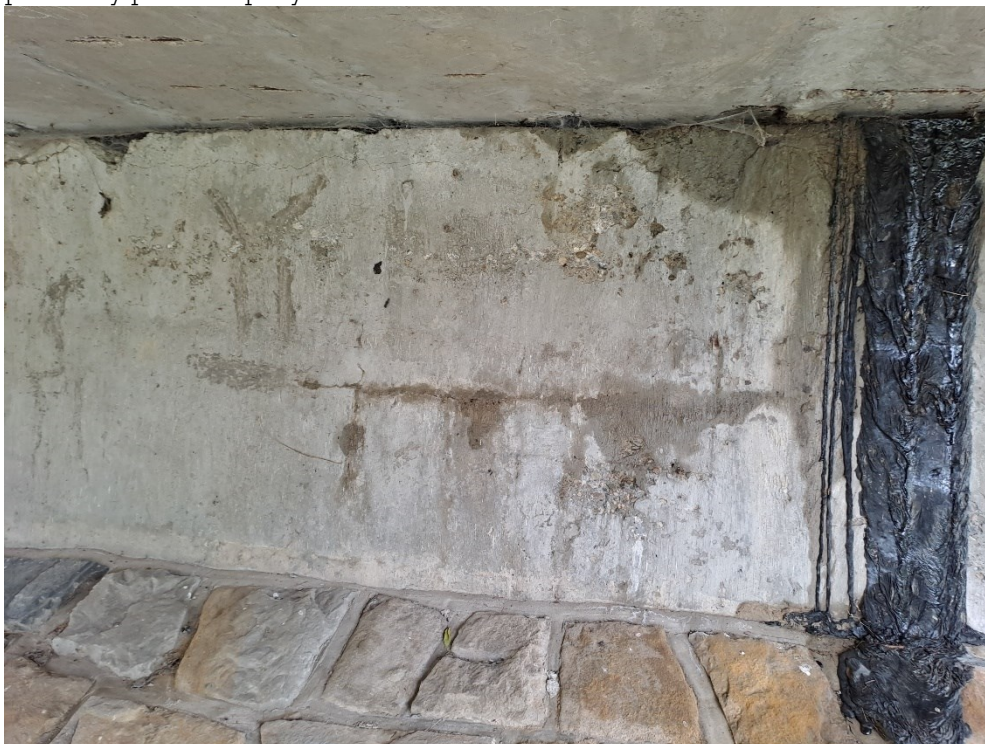
Pohled na líc OP1 - Průsaky vody z podélné trhliny na lici opěry a úložného prahu, dehtem potečený povrch opěry.

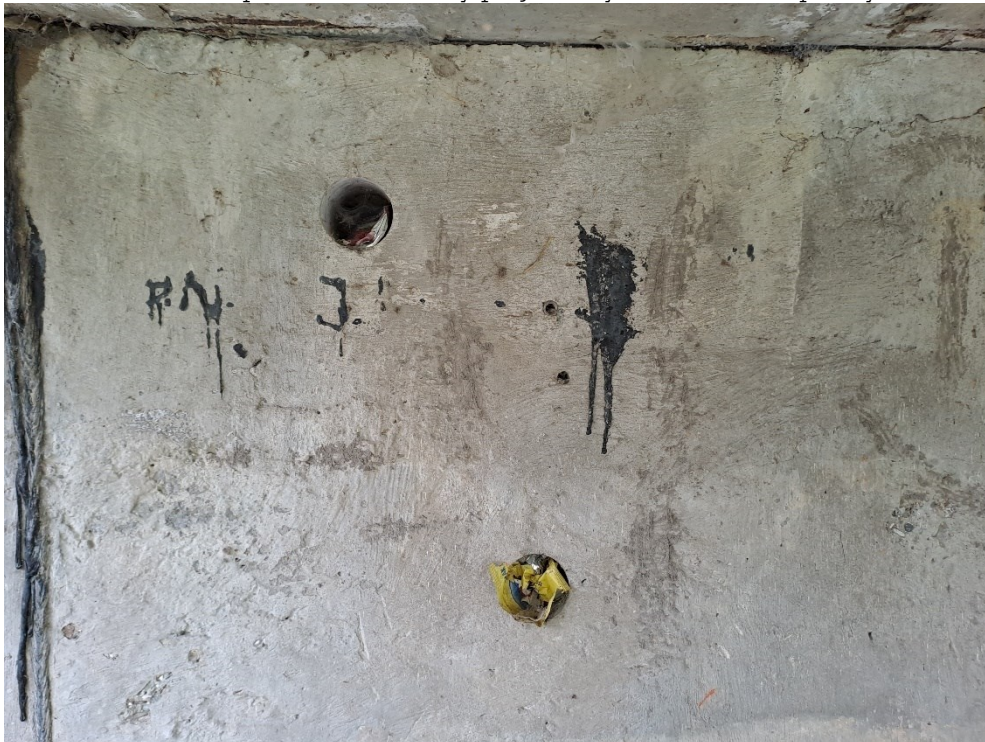
Pohled na líc OP1, ponechané otvory po jádrových vrtech – odpadky ve vrtech.

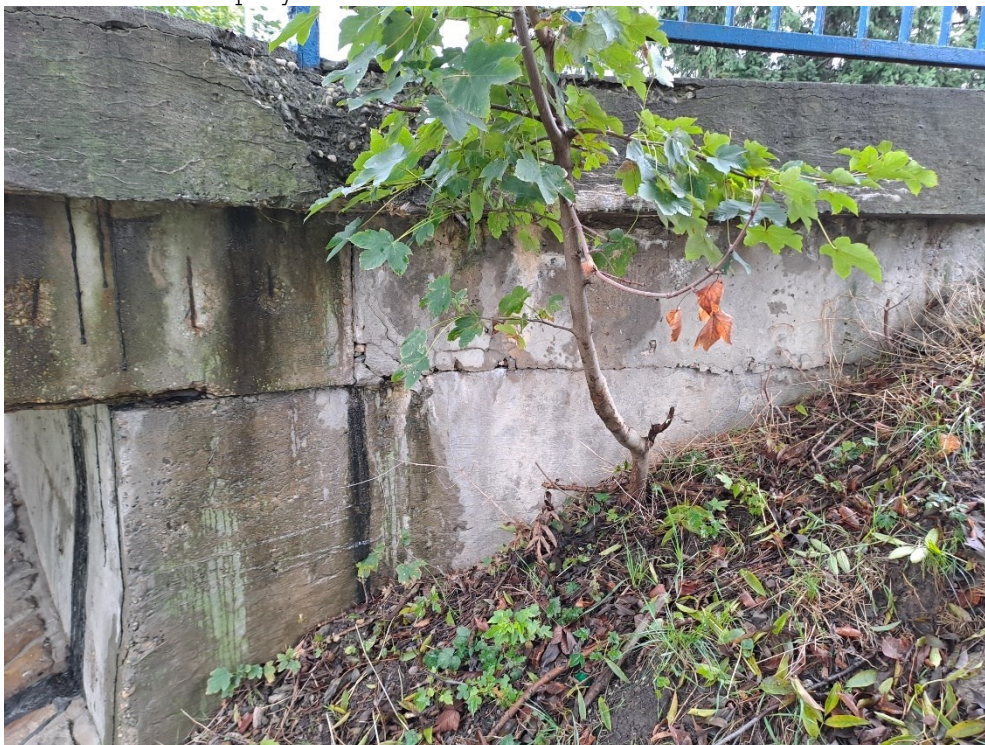
Pohled na levé křídlo OP1 – Porézní povrch betonu úložného prahu, průsaky vody přes dilatační spáru, úložný práh a skrze podélnou pracovní spáru křídla opěry, odpadávání omítek, vegetace v blízkosti křídla opěry.

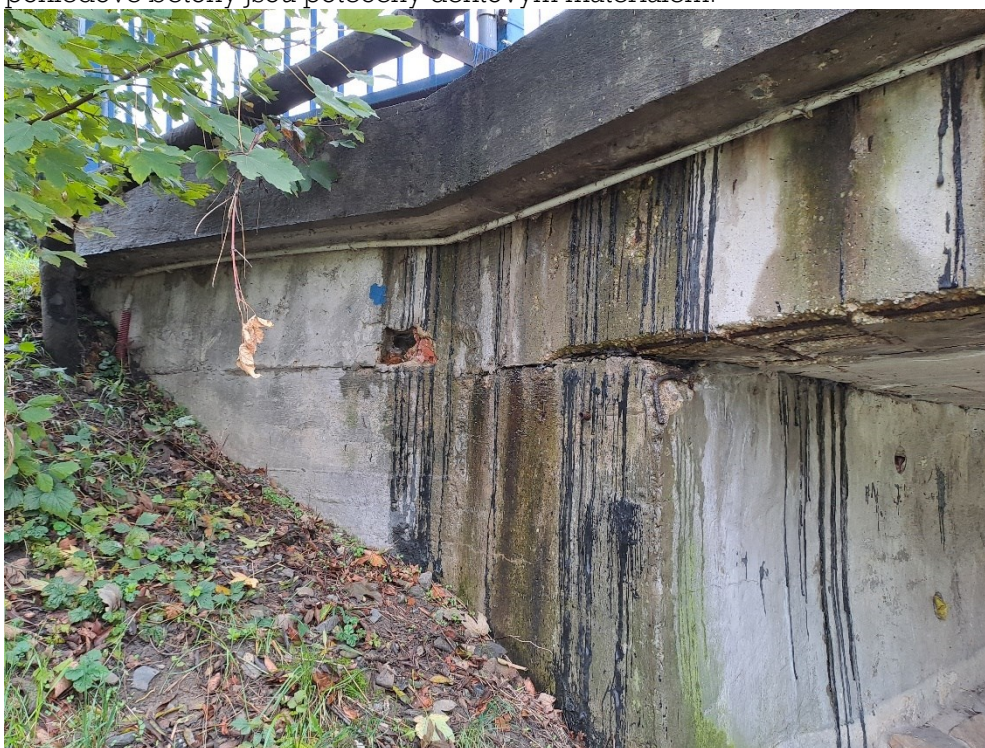
Pohled na pravé křídlo OP1 – Porézní povrch betonu úložného prahu, průsaky vody přes dilatační spáru, úložný práh a skrze podélnou pracovní spáru křídla opěry, odpadávání omítek, pohledové betony jsou potečeny dehtovým materiálem.

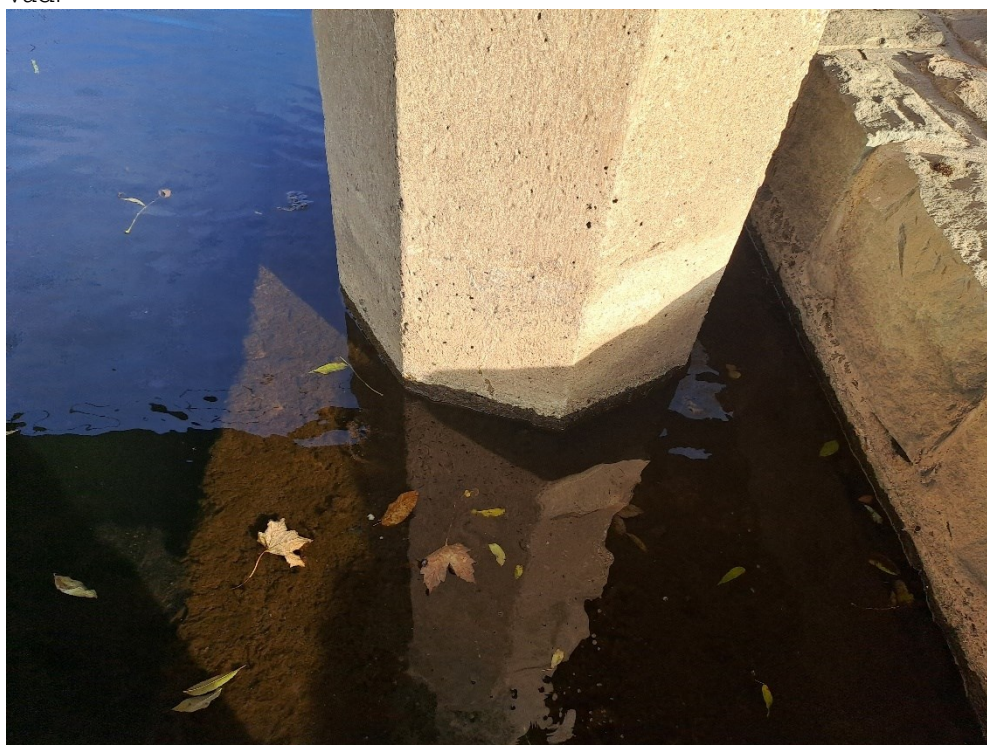
Základy všech podpěr jsou nepřístupné mimo podpěru P2. U podpěry P2 jsou horní povrch a část svislé stěny obnaženy, kamenný zához je odplavený nebo nebyl proveden. Na obnažené části tohoto základu nejsou viditelné žádné vady. Co se týče zbývajících spodní stavby, tak vzhledem k tomu, že se na ní nevyskytují vady způsobené špatným založením objektu, lze předpokládat, že založení stavby není pravděpodobně poškozeno.

Pohled na horní povrch základu podpěry P2 – horní povrch základu je obnažený, jinak bez vad.

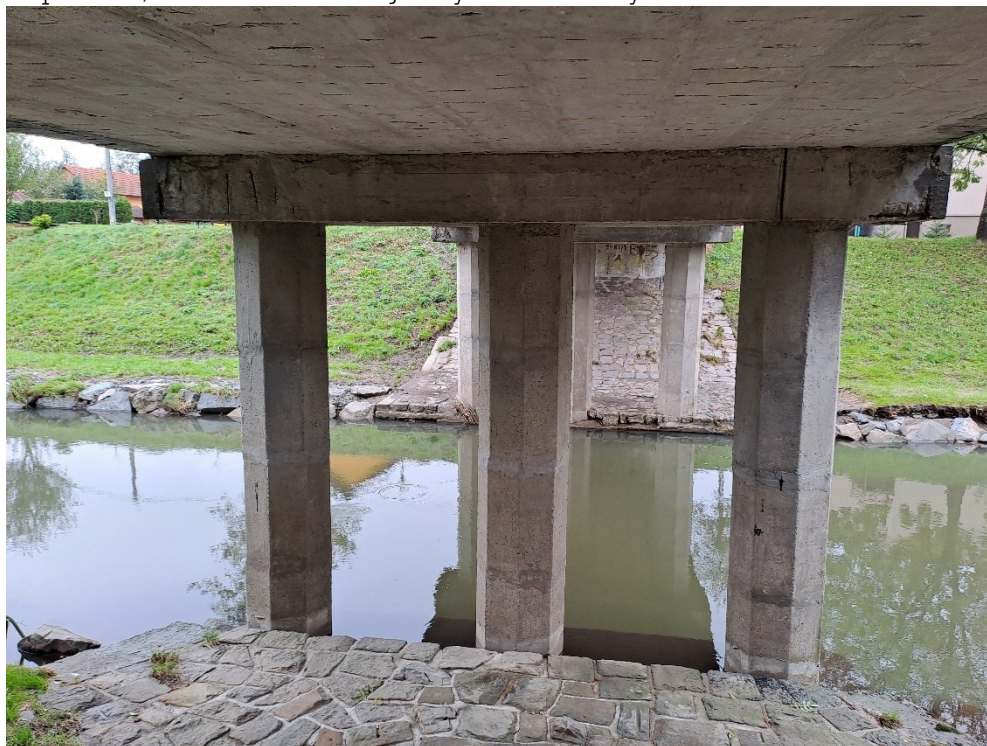
Podpěra P2 – Stativo je dlouhodobě smáčeno vodou, krycí vrstva betonu odpadáva, obnažená korodující výztuž na svislých stěnách a podhledu stativa, čelo stativa je potečeno dehtovým materiálem. lokálně odpadnutá sanační hmota ze spáry mezi jednotlivými díly levého sloupu, obnažená korodující výztuž sloupu.

Pohled na podpěru P2 (od OP1) – stativo je dlouhodobě smáčeno vodou, krycí vrstva betonu odpadává, obnažená korodující výztuž na svislých stěnách stativa.

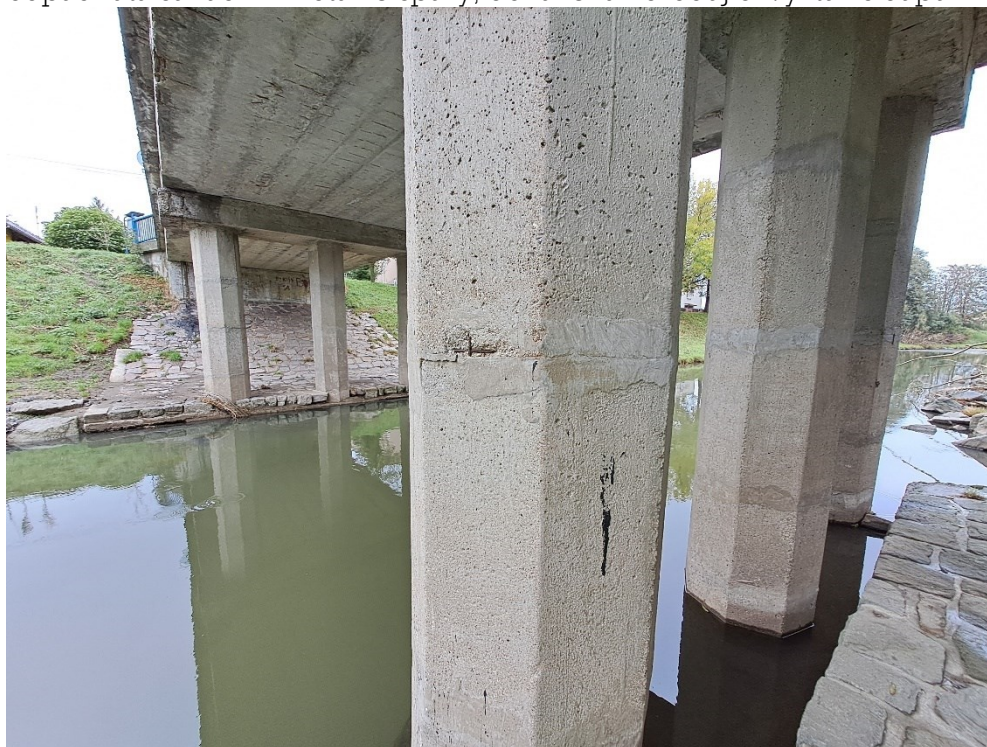
Pohled na příčnou spáru mezi jednotlivými díly levého sloupu podpěry P2 – lokálně odpadnutá sanační hmota ze spáry, obnažená korodující výztuž sloupu.

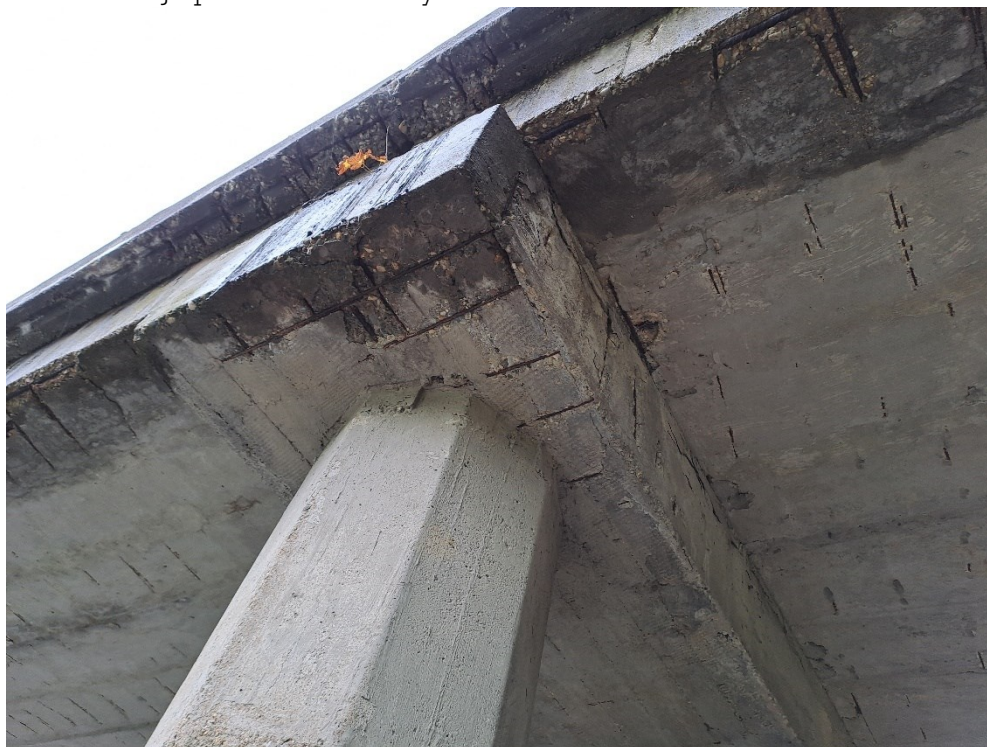
Podhled stativa u P2 na levé straně mostu - stativo je dlouhodobě smáčeno vodou, krycí vrstva betonu odpadává, obnažená korodující výztuž na svislých stěnách a podhledu stativa, čelo stativa je potečeno dehtovým materiálem.

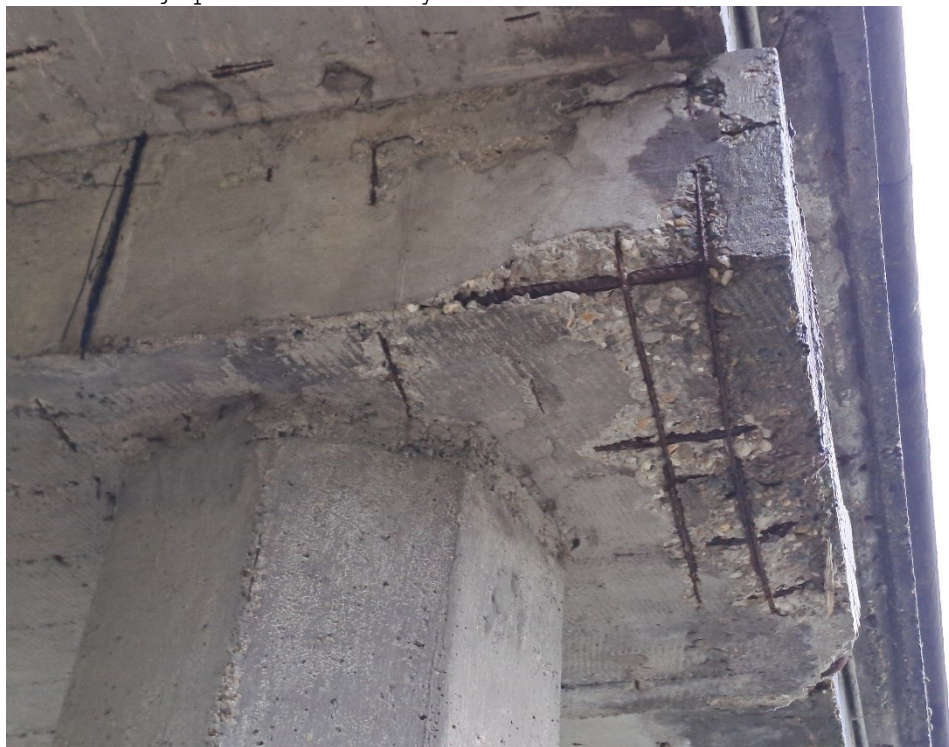
Podhled stativa u P2 na pravé straně mostu - statvo je dlouhodobě smáčeno vodou, krycí vrstva betonu odpadává, obnažená korodující výztuž na svislých stěnách a podhledu stativa, čelo stativa je potečeno dehtovým materiálem.

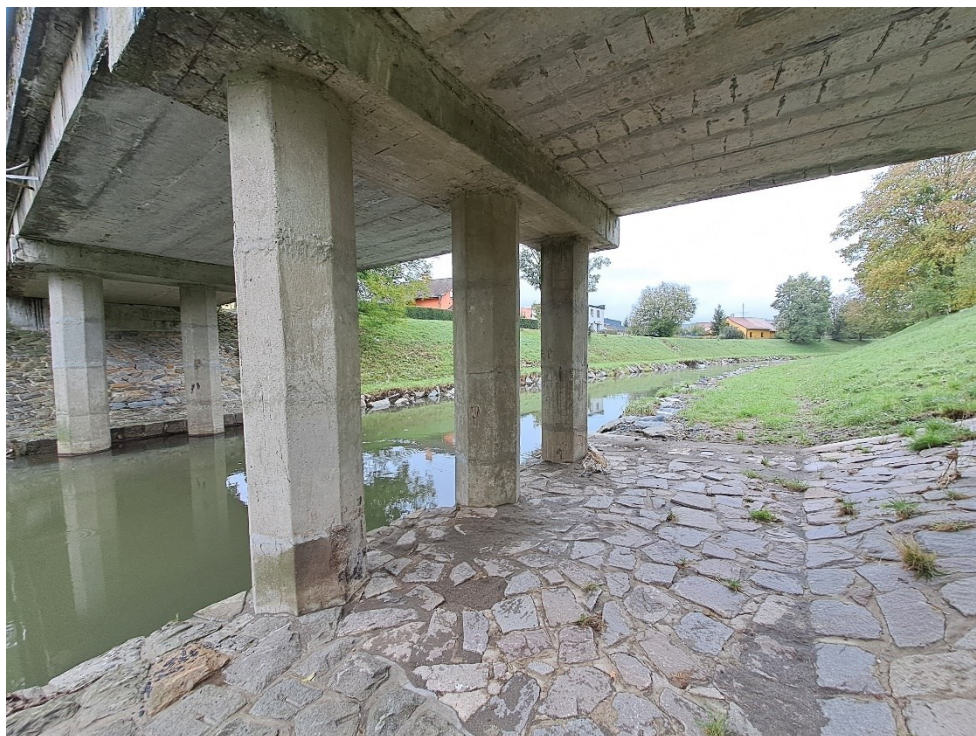
Podpěra P3 – Stativo je dlouhodobě smáčeno vodou, krycí vrstva betonu odpadáva, obnažená korodující výztuž na svislých stěnách, čele a podhledu stativa. Porézní povrch pravého sloupu, lokálně odpadnutá sanační hmota ze spáry, obnažená korodující výztuž sloupu..

Pohled na mezilehlou podpěru P3 (od OP4) – stativo je dlouhodobě smáčeno vodou, krycí vrstva betonu odpadává, obnažená korodující výztuž na svislých stěnách, čele a podhledu stativa.

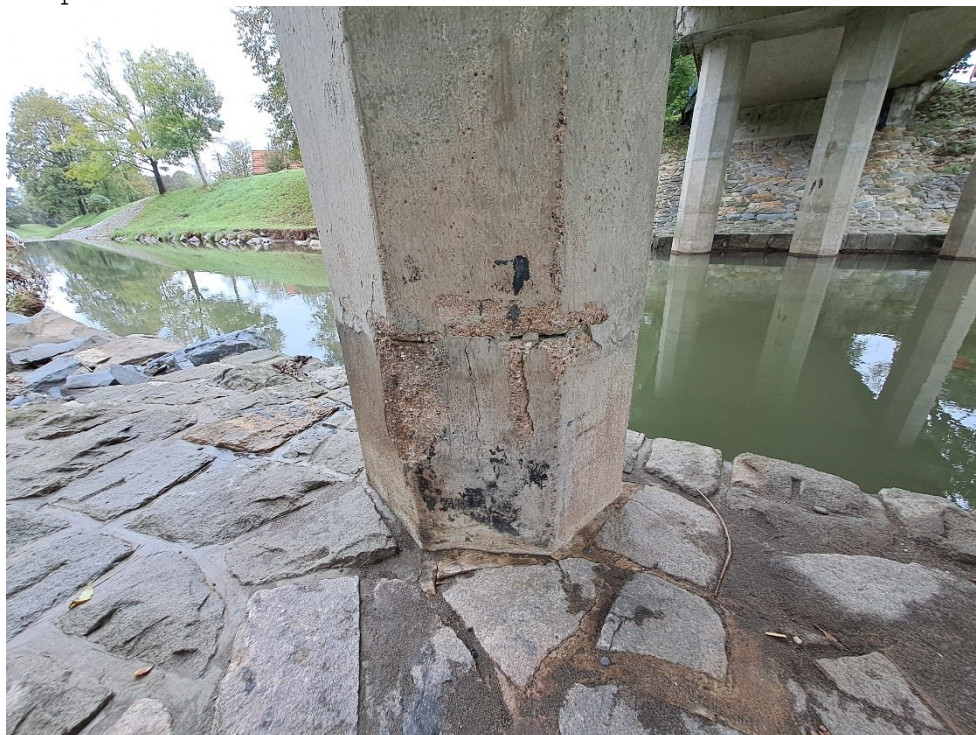
Pohled na příčnou spáru mezi jednotlivými díly pravého sloupu podpěry P3 – porézní povrch sloupu, lokálně odpadnutá sanační hmota ze spáry, obnažená korodující výztuž sloupu.

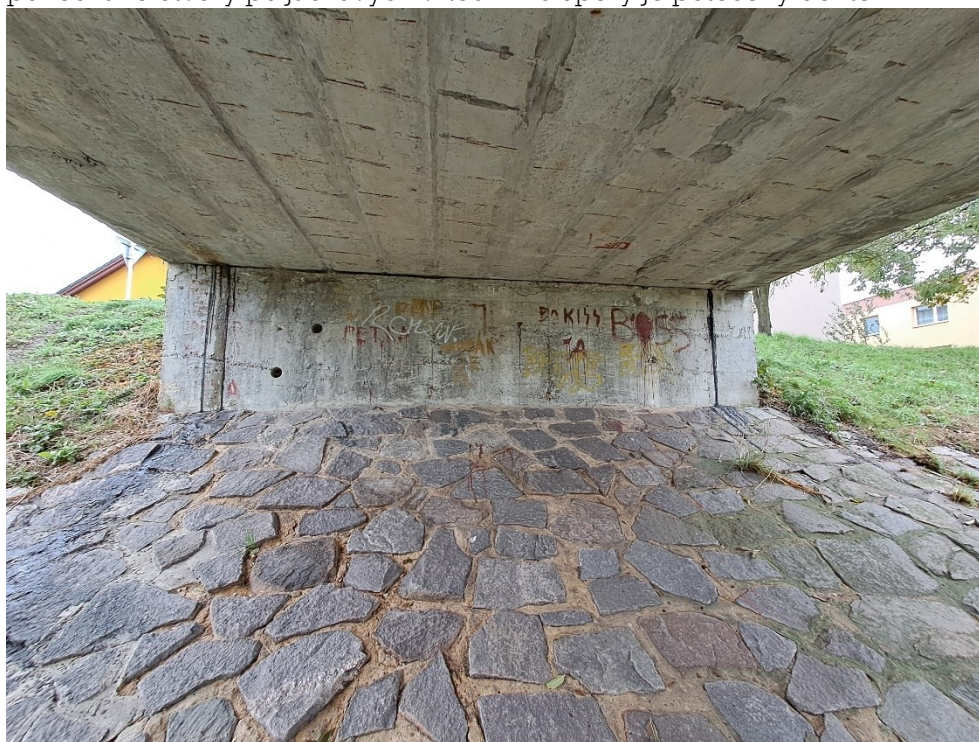
Krajní OP4 - V líci opěry jsou ponechané otvory po jádrových vrtech. Líc opěry je potečený dehtem. Podélná trhlina v líci opěry délky cca 3,50m pod nosníky č.3.,4.,5.,6.,7.,8.,9. Porézní povrch betonu, zatékání vody na úložný práh opěry přes

Pohled na líc OP4 - průsaky vody přes dilatační spáry a úložné prahy, v lici opěry jsou ponechané otvory po jádrových vrtech. Líc opěry je potečený dehtem.

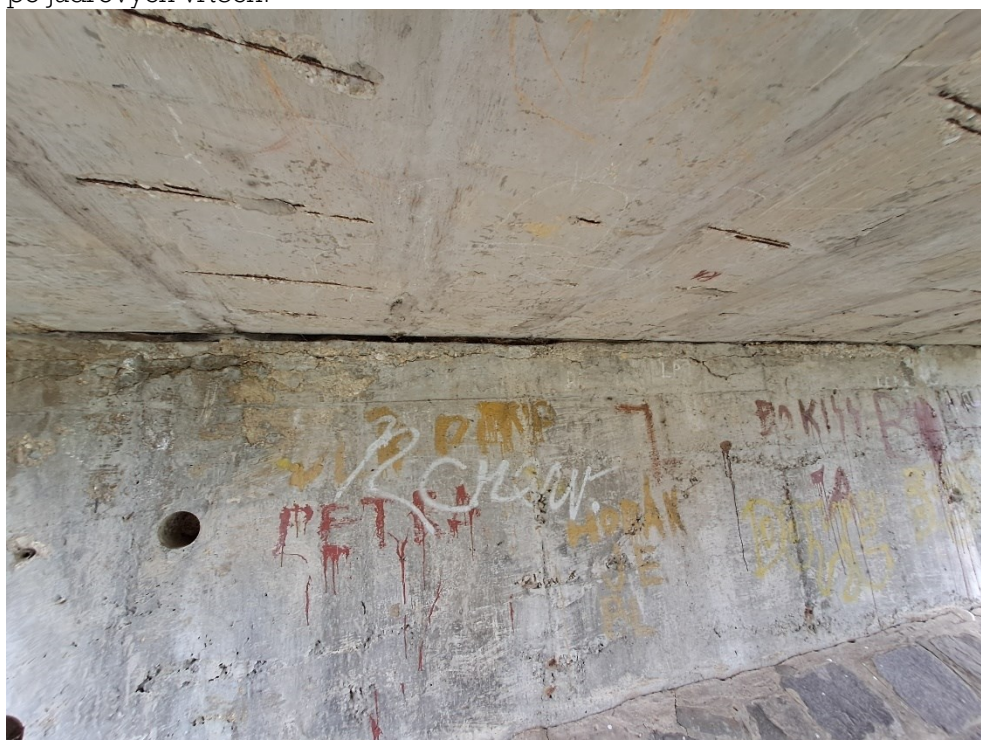
Podélná trhlina v líci opěry délky cca 1,50m pod nosníky č.3.,4.,5.,6.,7.,8.,9., ponechané otvory po jádrových vrtech.

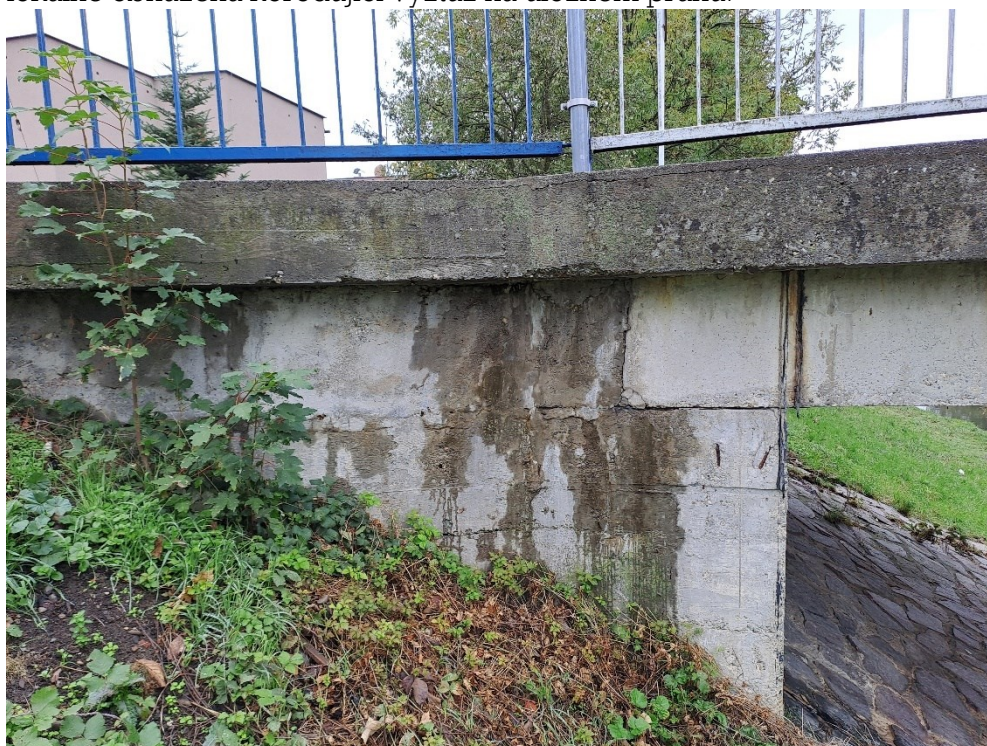
dilatační spáru a z pod říms, průsaky vody skrz podélnou pracovní spáru křídla, lokálně obnažená korodující výztuž na úložném prahu.

Pohled na levé křídlo OP4 – porézní povrch betonu, zatékání vody na úložný práh opěry přes dilatační spáry a z pod říms, průsaky vody skrz podélnou pracovní spáru křídla, lokálně obnažená korodující výztuž na úložném prahu.

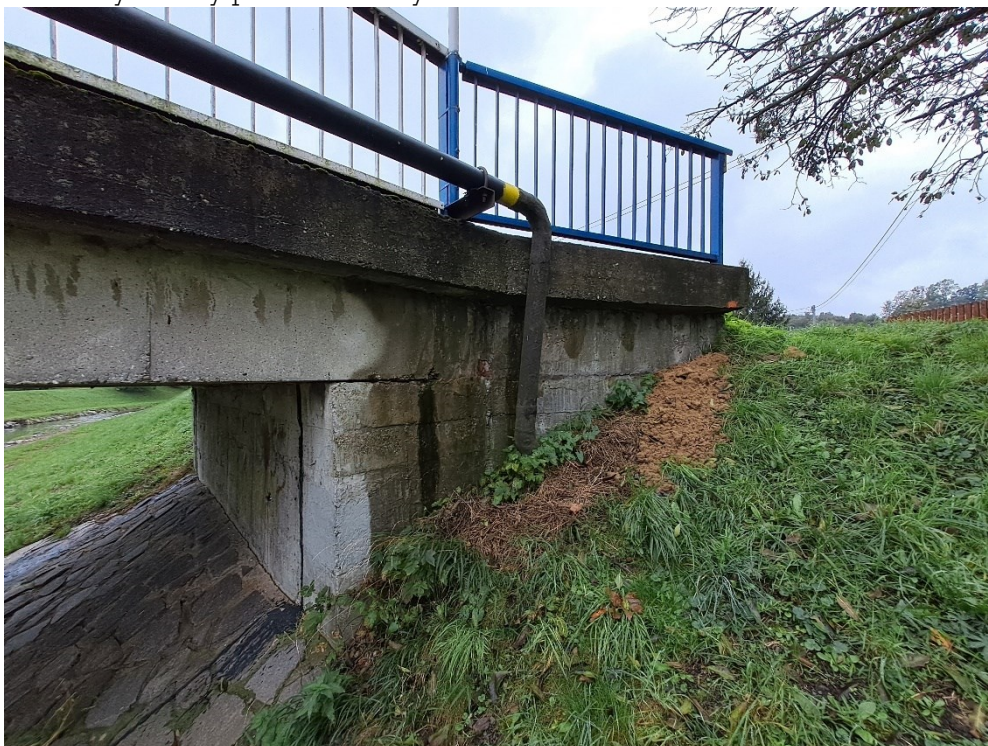
Pohled na pravé křídlo OP4 – porézní povrch betonu, zatékání vody na úložný práh opěry přes dilatační spáry a z pod říms, průsaky vody skrz podélnou pracovní spáru křídla. Potečený úložný prahu dehtovým materiálem.

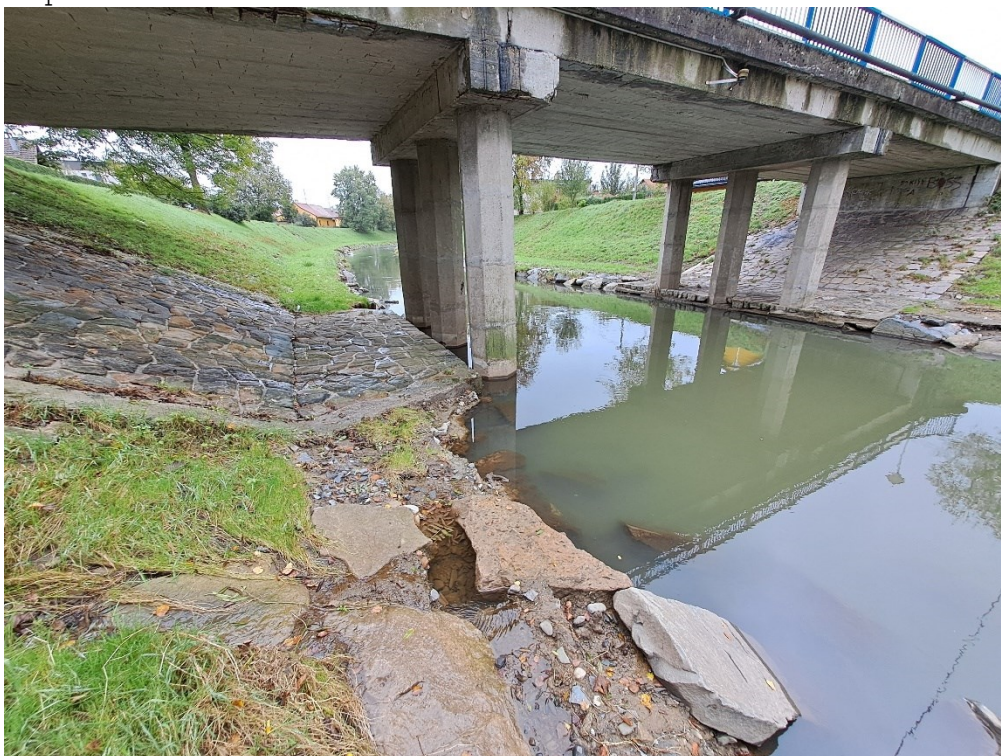
Pohled na území pod mostem směrem k OP2 z pravé strany mostu – částečně vymletý břeh na povodní straně.

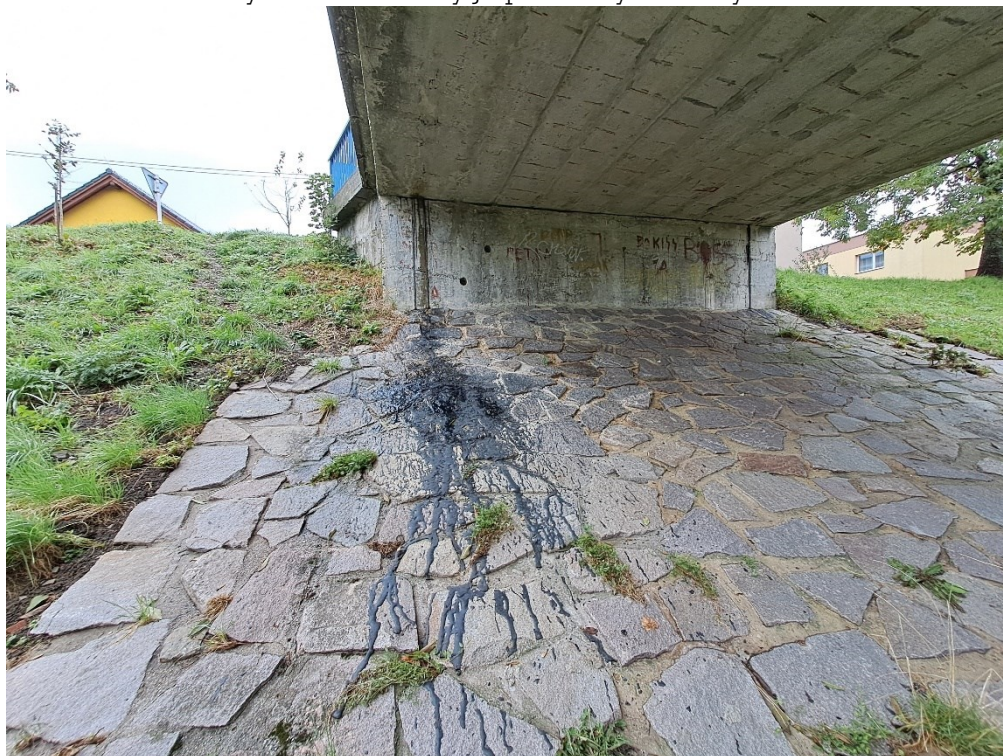
Pod mostem se nachází koryto vodního toku řeky Jičínka. Přístup pod most je umožněn po břehových svazích. Zpevněné svahy kamennou dlažbou do betonového lože zarůstají vegetací, lokálně vypadnutá spárovací hmota z kam.dlažby. Dehtem potečený povrch kam. dlažby.

Pohled na území pod mostem směrem k OP4 z levé strany mostu - zpevněné svahy kamennou dlažbou do betonového lože zarůstají vegetací, lokálně vydrolená spárovací hmota kam. dlažby. Povrch dlažby je potečený dehtovým materiálem.

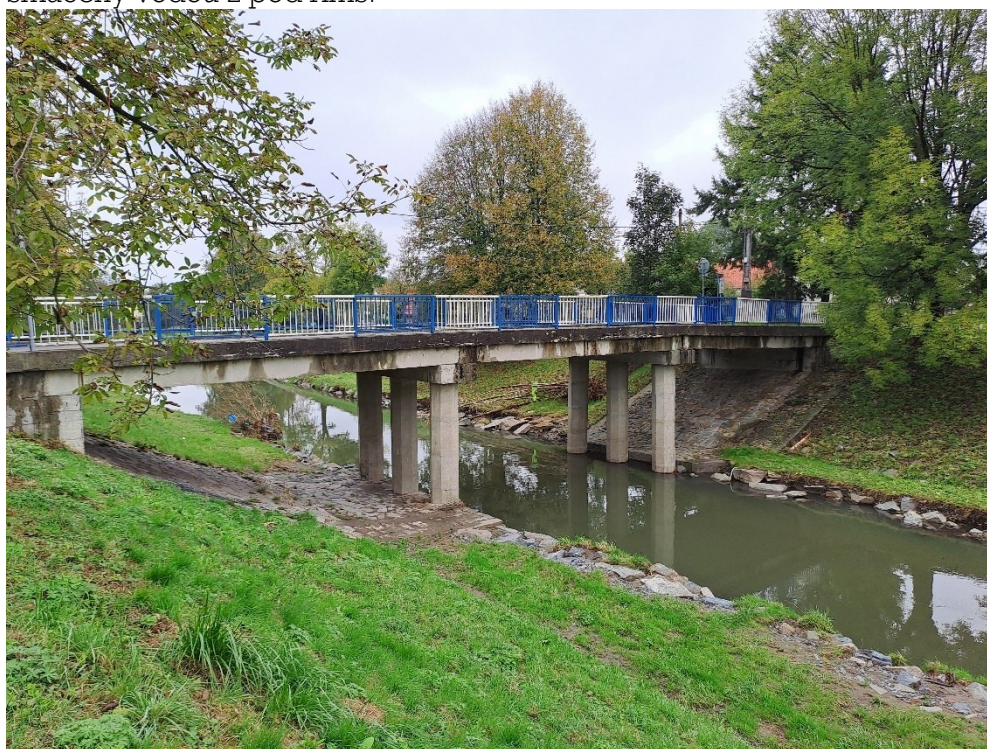
Boční pohled na NK z návodní strany, z levého břehu – krajní nosníky jsou dlouhodobě smáčeny vodou z pod říms.

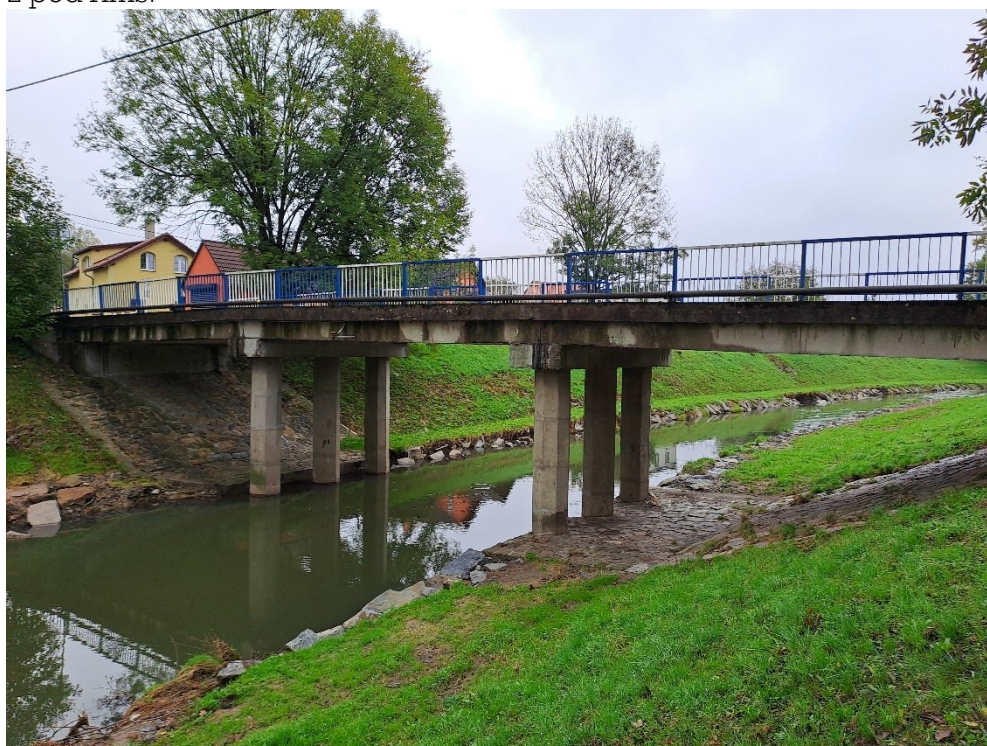
Boční pohled na NK z návodní strany – krajní nosníky jsou dlouhodobě smáčeny vodou z pod říms.

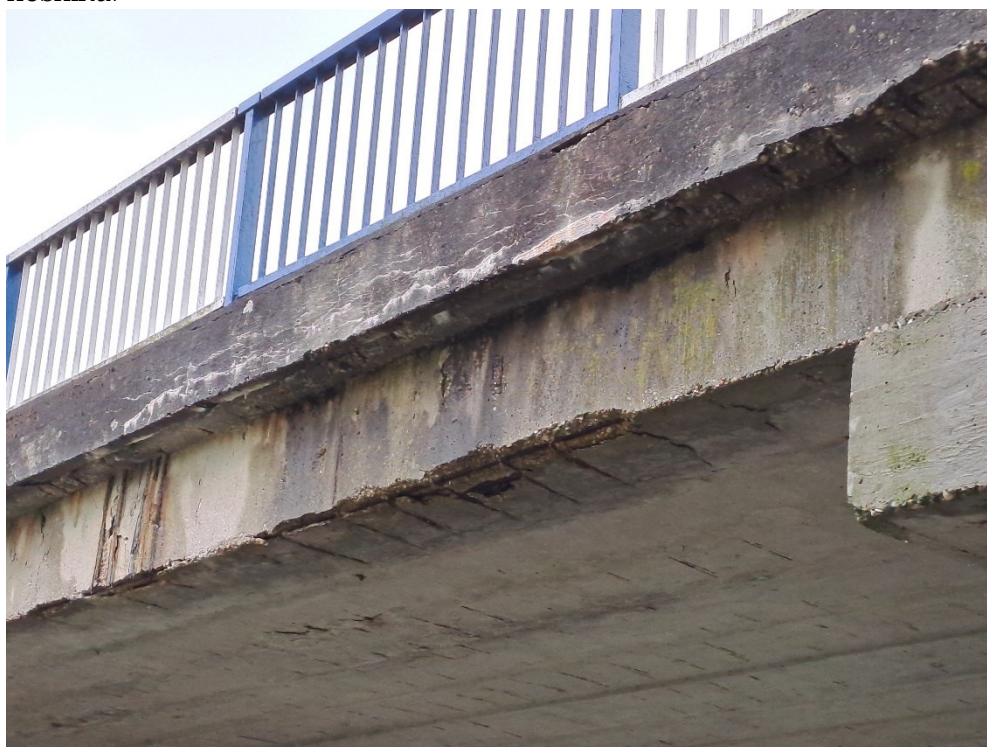
Boční pohled na krajní nosník č.1(levá strana) v poli č.1 - krajní nosník je dlouhodobě smáčen, odpadnutá krycí vrstva betonu s obnaženou korodující výztuží na podhledu nosníku.

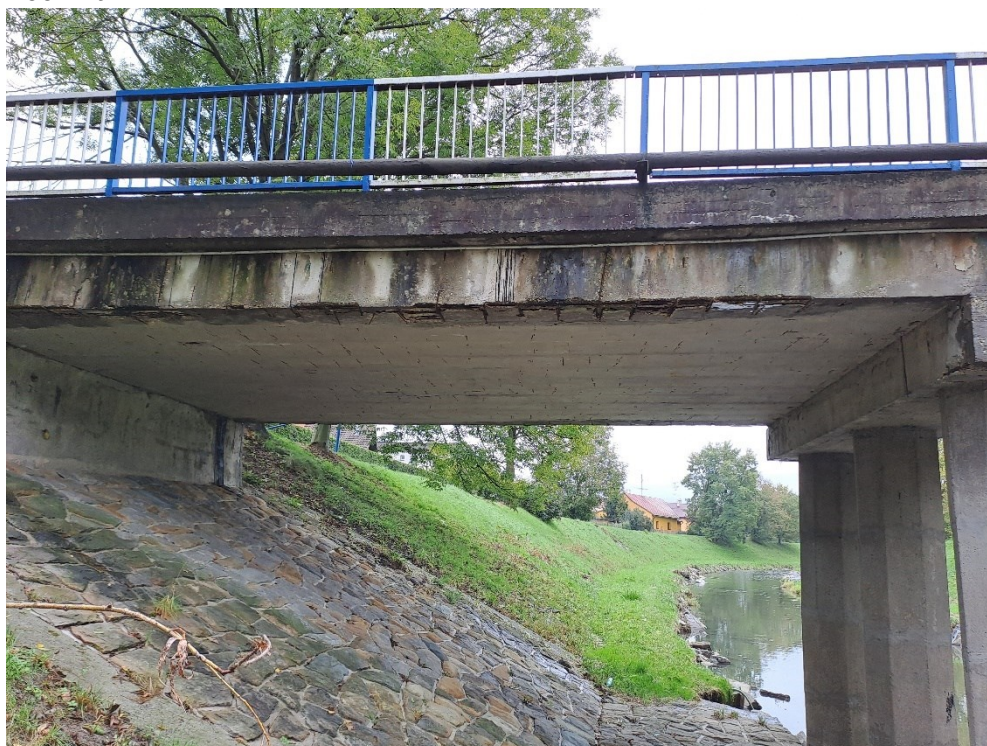
Boční pohled na nosník č.12(pravá strana) v poli č.1 - krajní nosník je dlouhodobě smáčen, odpadnutá krycí vrstva betonu s obnaženou korodující výztuží na svislé stěně a podhledu nosníku.

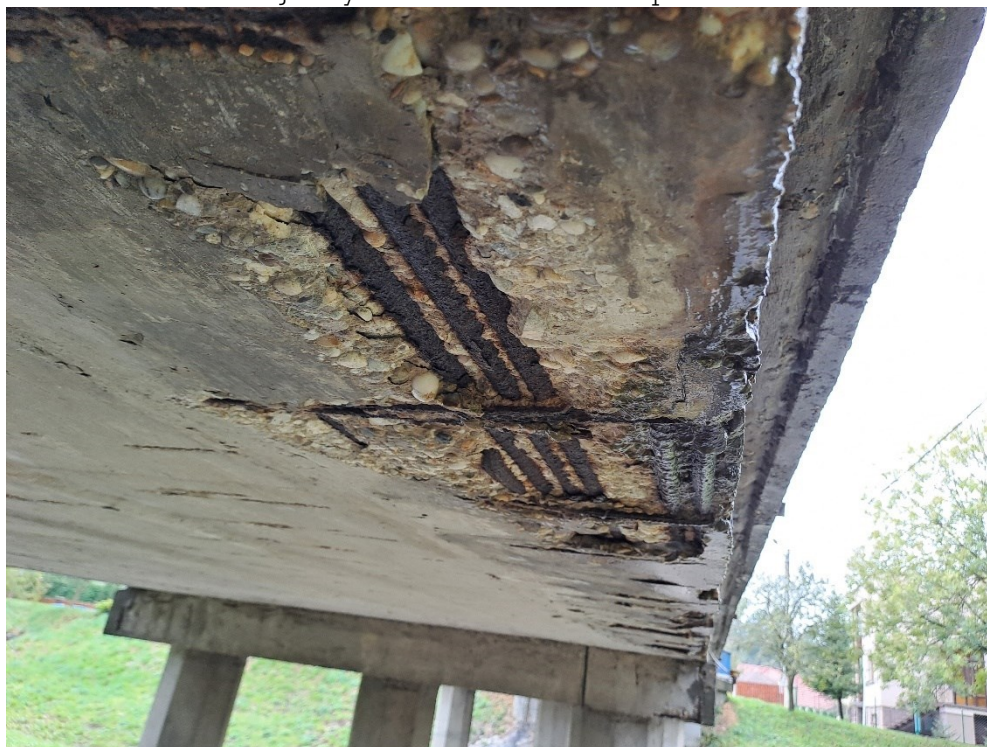
Pohled krajního nosníku č.12 (pravá strana) v poli č.1 - odpadnutá krycí vrstva betonu s obnaženou korodující výztuží na svislé stěně a podhledu nosníku.

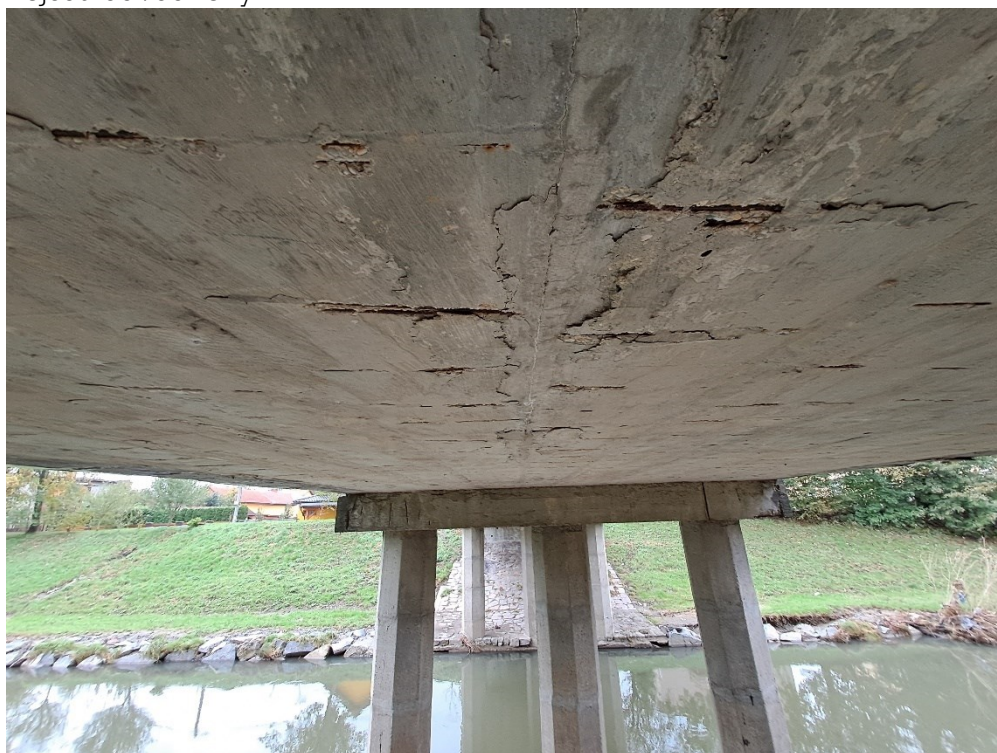
Podhled NK v poli č.1 (směrem k P2) – obnažená korodující výztuž na podhledu prefabrikovaných nosníků, omítky na podhledu NK se dolupují. Prefabrikované nosníky nejsou odvodněny.

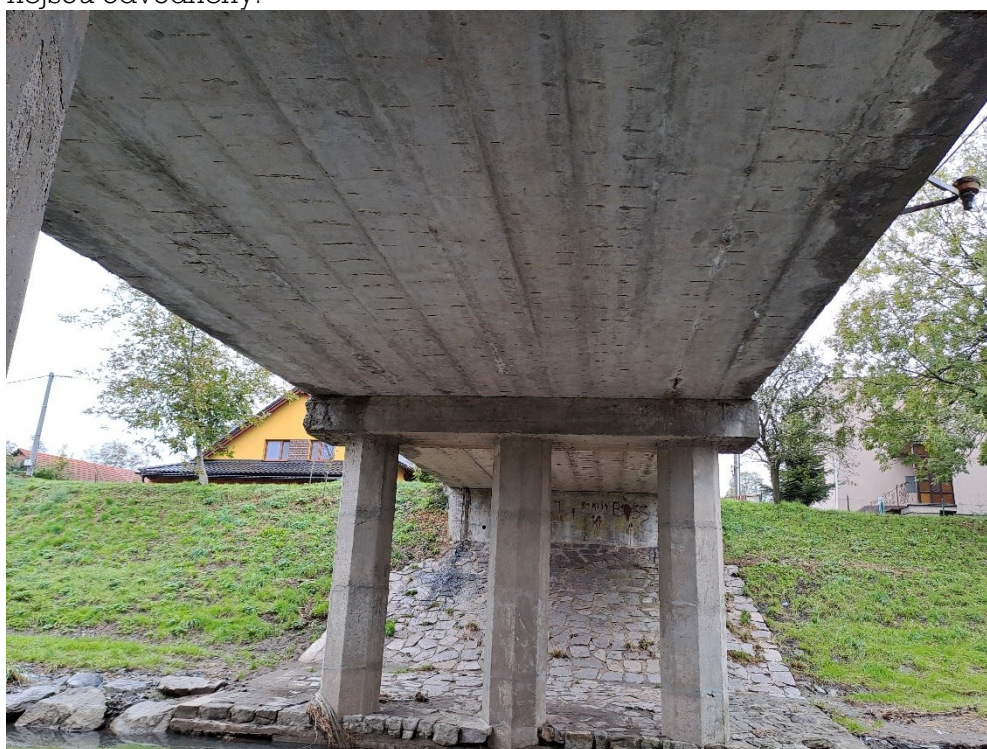
Podhled NK v poli č.2 (směrem od P2 k P3) – obnažená korodující výztuž na podhledu prefabrikovaných nosníků, omítky na podhledu NK se dolupují. Prefabrikované nosníky nejsou odvodněny.

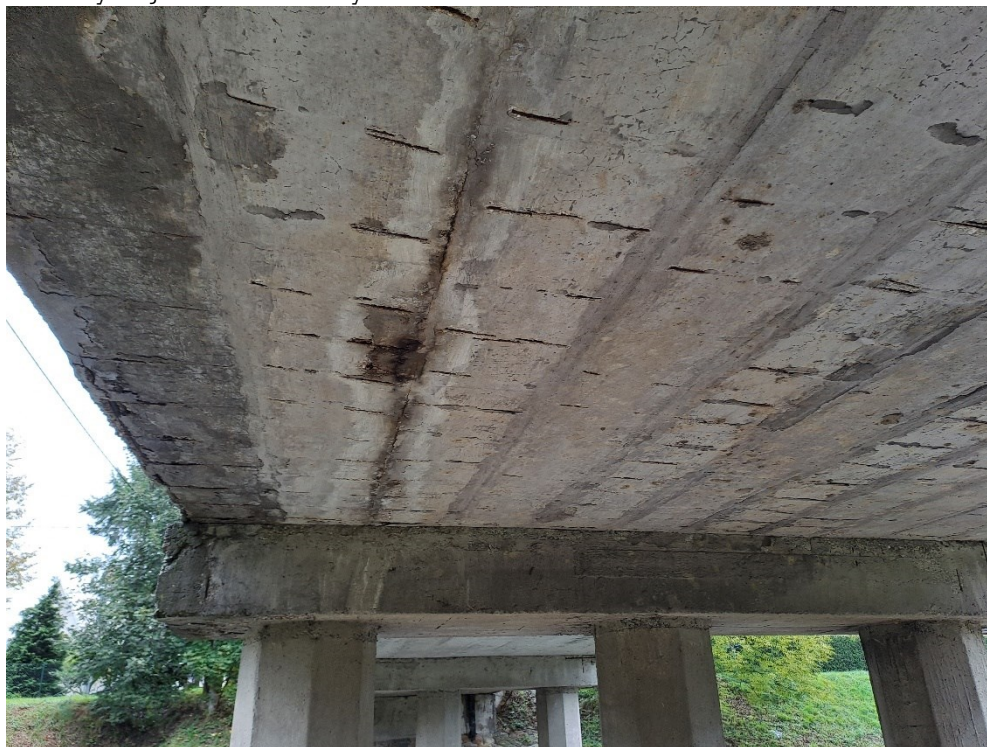
Podhled NK v poli č.3 (pohled směrem od 0P4 k P3) – obnažená korodující výztuž na podhledu prefabrikovaných nosníků, průsaky vody, odpadávání omítek. Prefabrikované nosníky nejsou odvodněny.

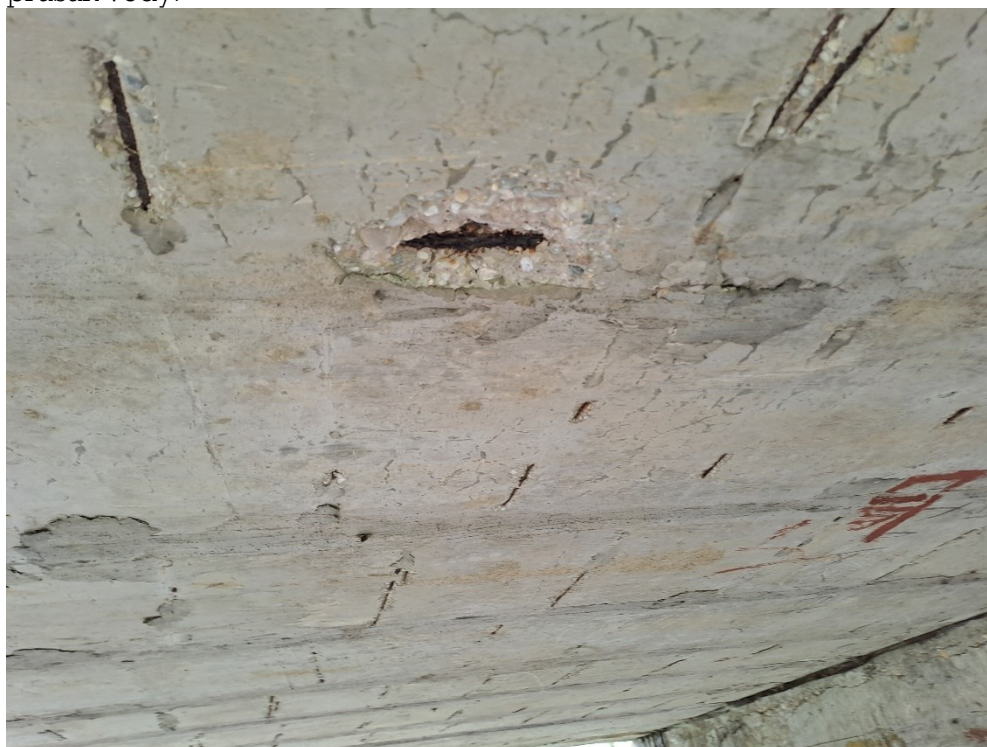
Podhled NK v poli č.3 – obnažená korodující výztuž na podhledu prefabrikovaných nosníků, průsak vody.
