## Hlavní mostní prohlídka (Most ev.č. M-33c-1, silniční most přes řeku Jičínku)

V Rokytníku dne: 18.10. 2024

Vypracoval: Jaroslav Kašpar, DiS.

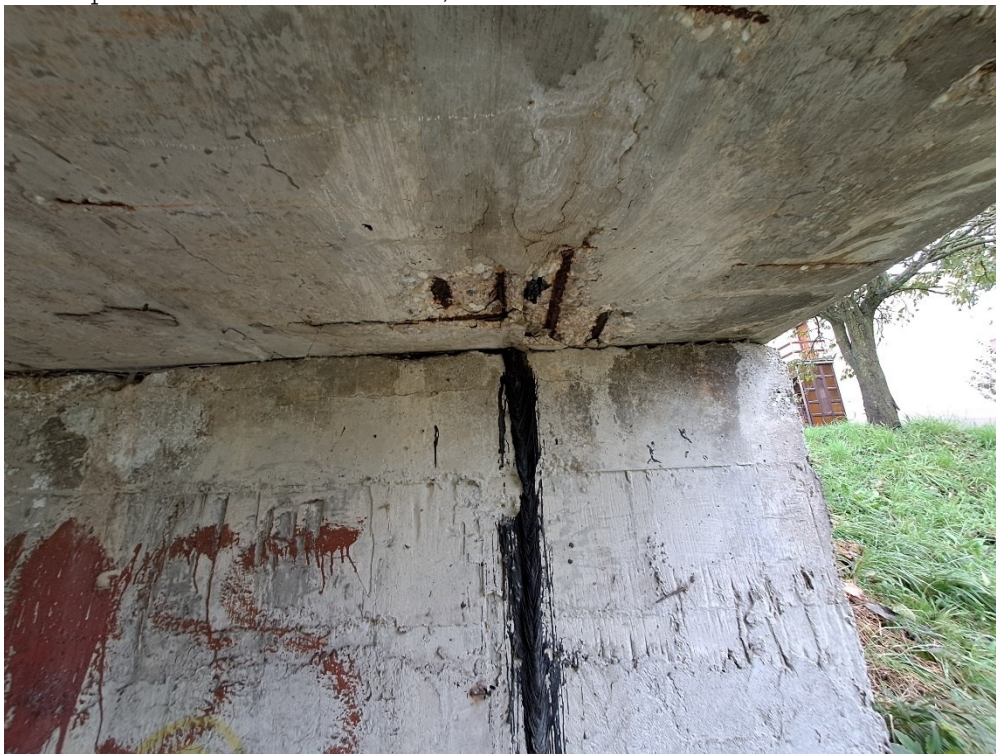
Podhled krajního nosníku č.11 v poli č.3 u OP4 – obnažená korodující výztuž na podhledu všech prefabrikovaného nosníku,

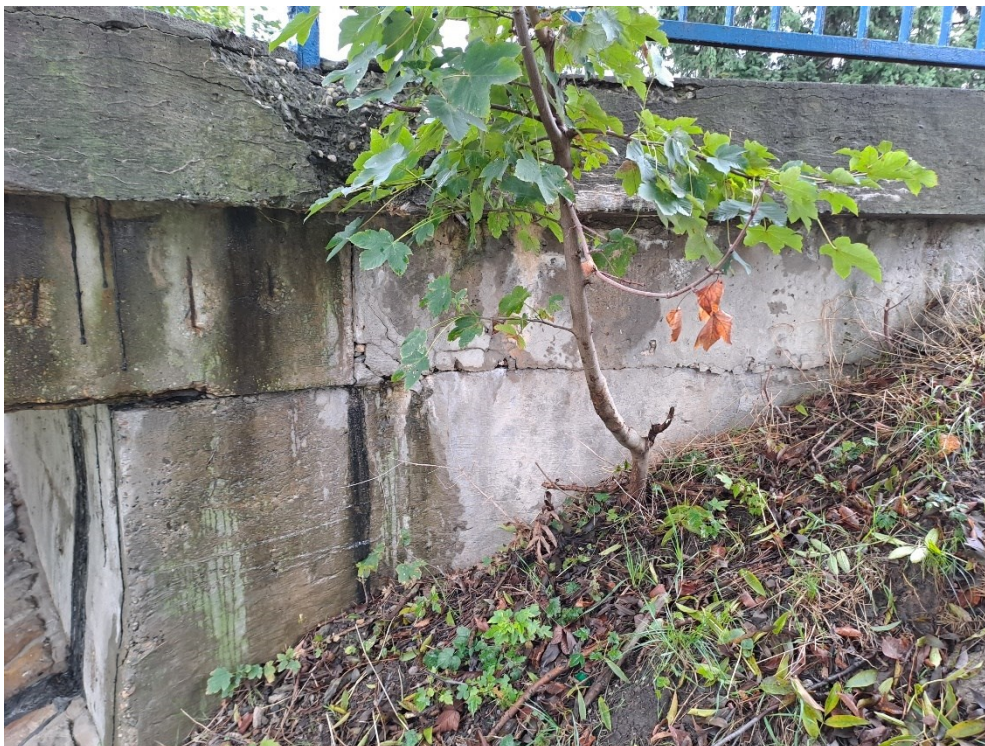
Uložení NK na OP1– uložení NK je bezložiskové na lepenku, zatékání v dilatační spáře, čela prefabrikovaných nosníků jsou smáčeny vodou, může zatékat do kotev předpínací výztuže odkud může voda dále pronikat do kabelových kanálků. Krajní nosníky jsou osazeny nadoraz k závěrné zídce, není umožněna funkce dilatace.

Boční pohled na uložení nosníku č.1 na OP1 (levá strana mostu) – uložení NK je bezložiskové na lepenku, zatékání v dilatační spáře, čela prefabrikovaných nosníků jsou smáčeny vodou, může zatékat do kotev předpínací výztuže odkud může voda dále pronikat do kabelových kanálků. Krajní nosník je osazen nadoraz k závěrné zídce, není umožněna funkce dilatace, trhliny v závěrné zídce.

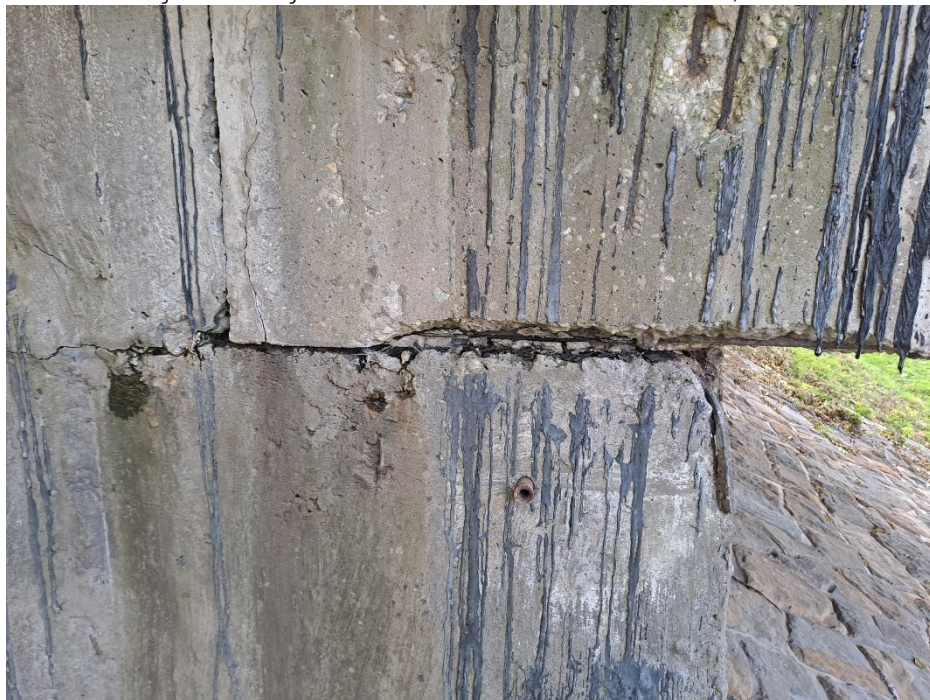
Boční pohled na uložení nosníku č.12 na OP1 (pravá strana mostu) – uložení NK je bezložiskové na lepenku, zatékání v dilatační spáře, čela prefabrikovaných nosníků jsou smáčeny vodou, může zatékat do kotev předpínací výztuže odkud může voda dále pronikat do kabelových kanálků. Krajní nosník je osazen nadoraz k závěrné zídce, není umožněna funkce dilatace.

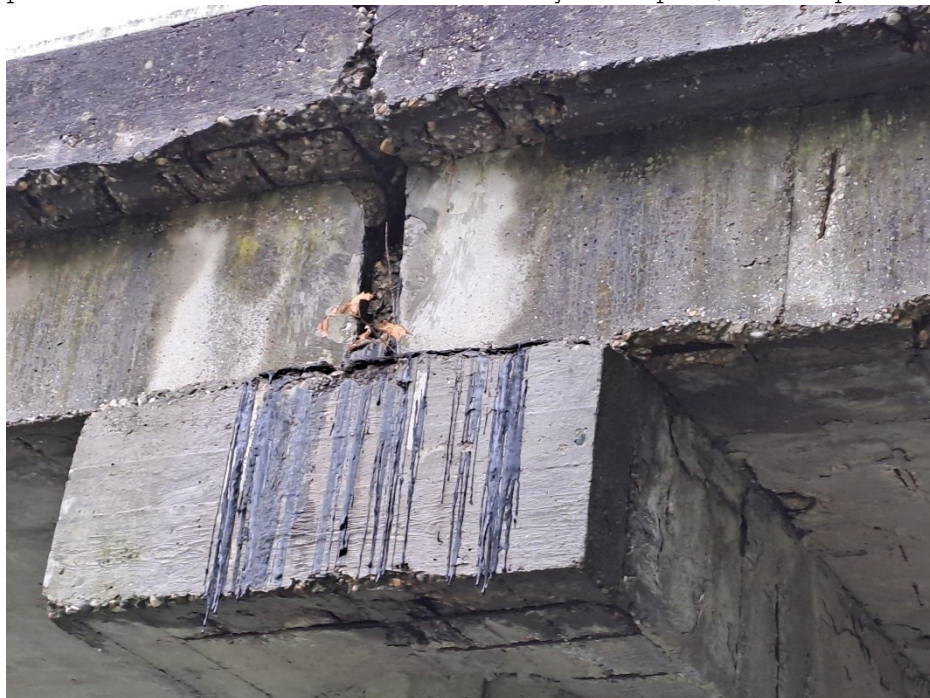
Uložení NK na P2 – uložení NK je bezložiskové na lepenku, stopy od zatékání v dilatační spáře, čela prefabrikovaných nosníků jsou smáčeny vodou, může zatékat do kotev předpínací výztuže odkud může dále voda pronikat do kabelových kanálků. Místy odpadnutá krycí vrstva betonu s obnaženou korodující výztuží na podhledu a svislých stěnách nosníků NK. Dehtem potečená čela stativa. Dilatační spára na pravé straně mostu je vyplněna pevným materiálem, na levé straně zanesená.

Boční pohled na uložení nosníků č.1 na P2 (levá strana mostu) – uložení NK je bezložiskové na lepenku, stopy od zatékání v dilatační spáře, čela prefabrikovaných nosníků jsou smáčeny vodou, může zatékat do kotev předpínací výztuže odkud může dále voda pronikat do kabelových kanálků. Místy odpadnutá krycí vrstva betonu s obnaženou korodující výztuží na podhledu a svislé stěně nosníku NK. Nánosy v dil. spáře, dehtem potečené čelo stativa.

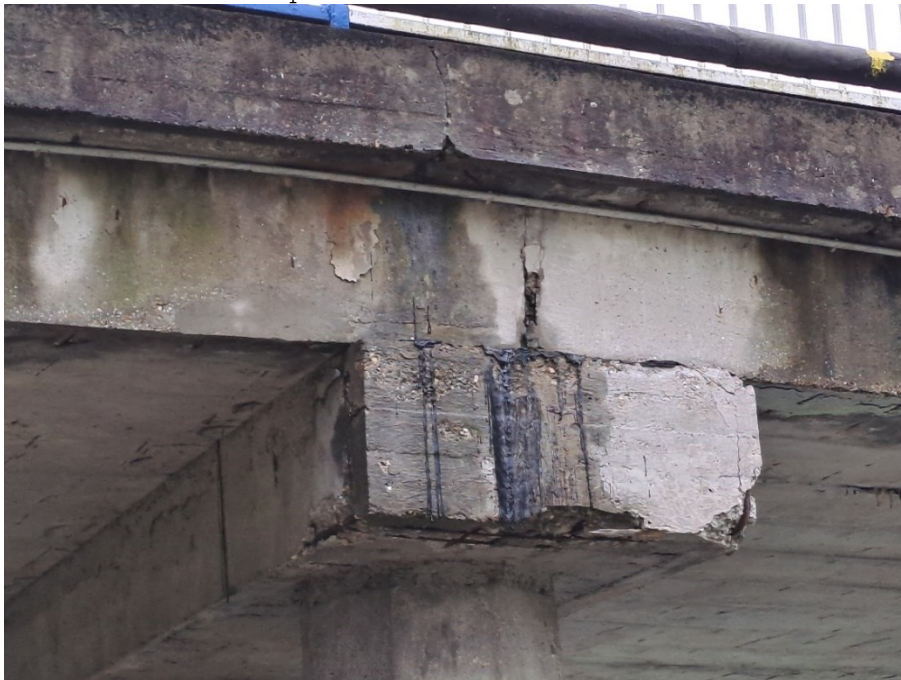
Boční pohled na uložení nosníků č.12 na P2 (pravá strana mostu) – uložení NK je bezložiskové na lepenku, stopy od zatékání v dilatační spáře, čela prefabrikovaných nosníků jsou smáčeny vodou, může zatékat do kotev předpínací výztuže odkud může dále voda pronikat do kabelových kanálků. Degradace hran betonu konců a začátků prefabrikovaných nosníků NK. Dilatační spára je vyplněna pevným materiálem. Místy odpadnutá krycí vrstva betonu s obnaženou. Dehtem potečené čelo stativa.

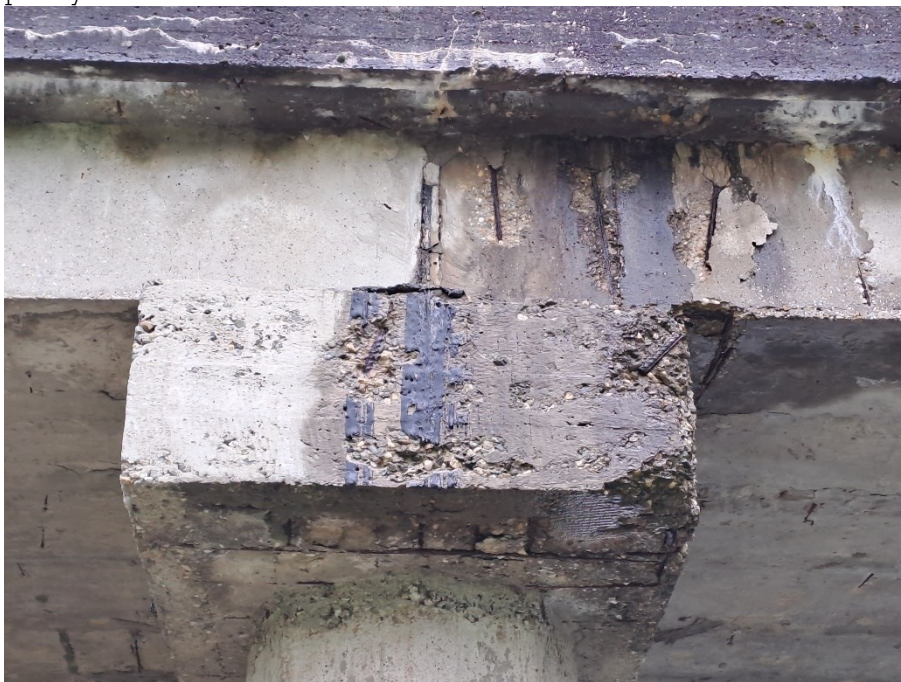
Uložení NK na P3 – uložení NK je bezložiskové na lepenku, stopy od zatékání v dilatační spáře, konce a začátky prefabrikovaných nosníků jsou smáčeny vodou, může zatékat do kotev předpínací výztuže odkud může dále voda pronikat do kabelových kanálků. Místy odpadnutá krycí vrstva betonu s obnaženou korodující výztuží na svislých stěnách nosníků NK, dehtem potečená čela stativa, dil. spára je vyplněna pevným materiálem.

Boční pohled na uložení nosníků č.1 na P3 (levá strana mostu) – uložení NK je bezložiskové na lepenku, stopy od zatékání v dilatační spáře, konce a začátky prefabrikovaných nosníků jsou smáčeny vodou, může zatékat do kotev předpínací výztuže odkud může dále voda pronikat do kabelových kanálků. Místy odpadnutá krycí vrstva betonu s obnaženou korodující výztuží na podhledu a svislé stěně nosníku NK, dehtem potečené čelo stativa, dil. spára je vyplněna pevným materiálem.

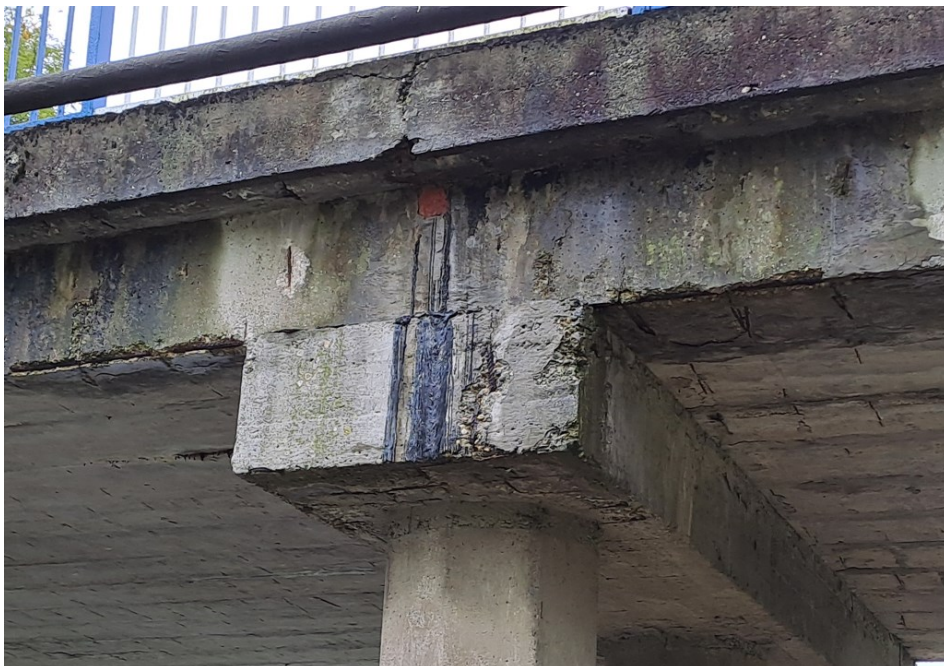
Boční pohled na uložení nosníků č.12 na P3 (pravá strana mostu) – uložení NK je bezložiskové na lepenku, stopy od zatékání v dilatační spáře, čela prefabrikovaných nosníků jsou smáčeny vodou, může zatékat do kotev předpínací výztuže odkud může dále voda pronikat do kabelových kanálků. Dilatační spára je vyplněna pevným materiálem. Dehtem potečené čelo stativa.

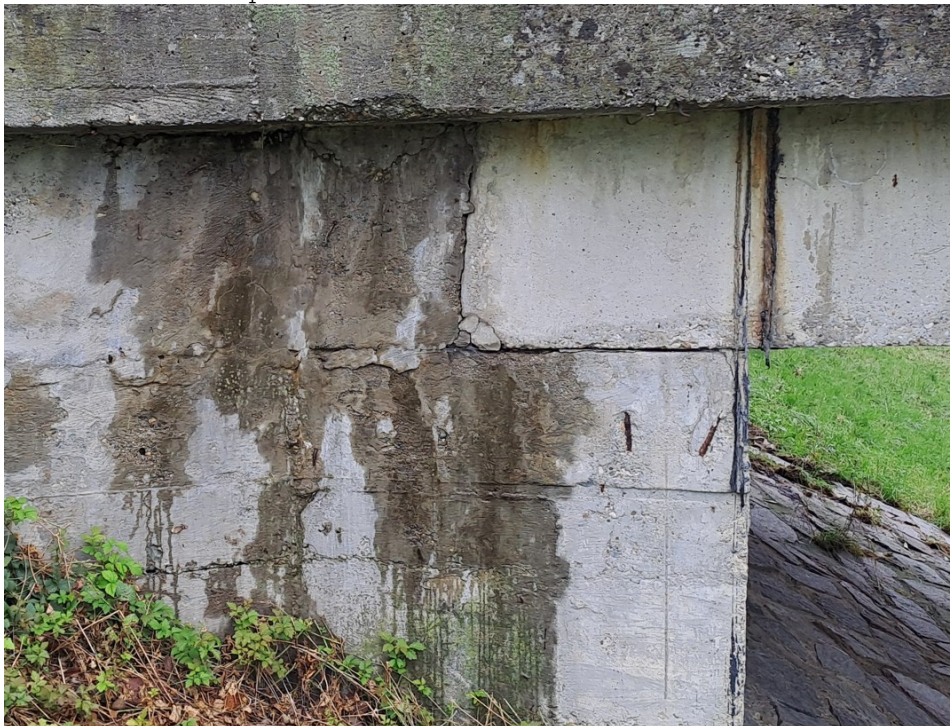
Uložení NK na OP4– uložení NK je bezložiskové na lepenku, zatékání v dilatační spáře, čela prefabrikovaných nosníků jsou smáčeny vodou, může zatékat do kotev předpínací výztuže odkud může voda dále pronikat do kabelových kanálků. Krajní nosníky jsou

osazeny nadoraz k závěrné zídce, není umožněna funkce dilatace, trhliny v závěrné zídce a spodní hraně na konci nosníku.

Boční pohled na uložení nosníku č.1 na OP4 (levá strana mostu) – uložení NK je bezložiskové na lepenku, zatékání v dilatační spáře, čela prefabrikovaných nosníků jsou smáčeny vodou, může zatékat do kotev předpínací výztuže odkud může voda dále pronikat do kabelových kanálků. Krajiní nosník je osazen nadoraz k závěrné zídce, není umožněna funkce dilatace, trhliny v závěrné zídce a spodní hraně na konci nosníku.

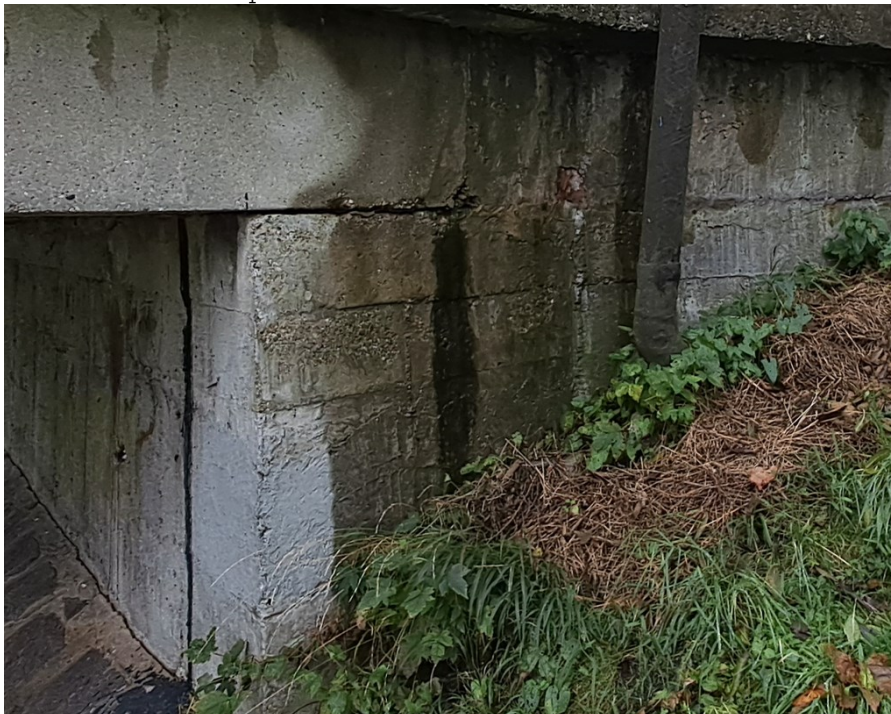
Boční pohled na uložení nosníku č.12 na OP4 (pravá strana mostu) – uložení NK je bezložiskové na lepenku, zatékání v dilatační spáře, čela prefabrikovaných nosníků jsou smáčeny vodou, může zatekat do kotev předpínací výztuže odkud může voda dále pronikat do kabelových kanálků. Krajní nosník je osazen nadoraz k závěrné zídce, není umožněna funkce dilatace, trhliny v závěrné zídce a spodní hraně na konci nosníku.

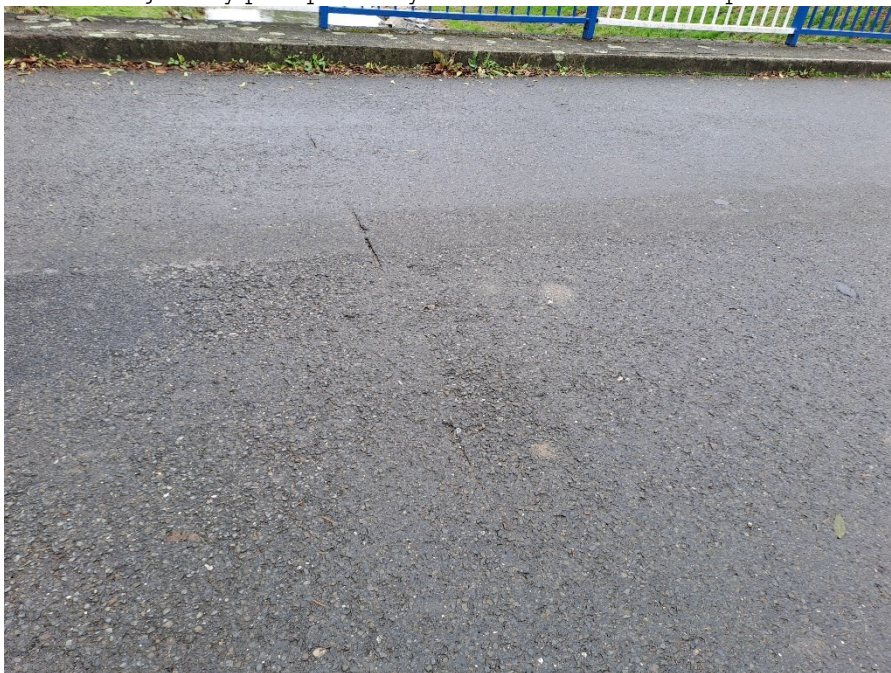
Mostní závěry buď nejsou na mostě osazeny, anebo jsou zřízeny jako podpovrchové. V každém případě jsou netěsné. Voda přes ně proniká na konstrukce položené níže. Voda může pronikat do dobetonávek začátků a konců nosníků, kde se nacházejí kotvy předpínací výztuže odkud může dále pronikat do kabelových kanálků.

Pohled na dilatační spáru nad P2 - Mostní závěry buď nejsou na mostě osazeny, anebo jsou zřízeny jako podpovrchové. V každém případě jsou netěsné. Voda přes ně proniká na konstrukce položené níže. Voda může pronikat do dobetonávek začátků a konců nosníků, kde se nacházejí kotvy předpínací výztuže odkud může dále pronikat do kabelových kanálků

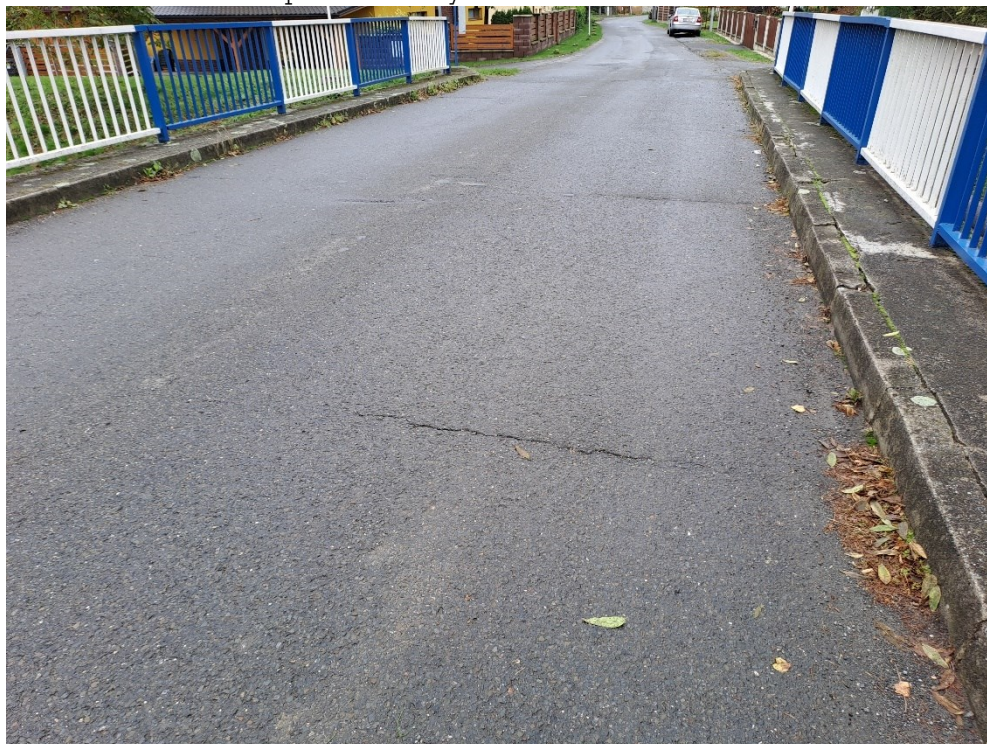
Vozovka je s živičným povrchem. Na povrchu vozovky se místy tvoří výtluky a příčné trhliny, jinak bez vad.

Pohled na vozovku - příčné trhliny ve vozovce.

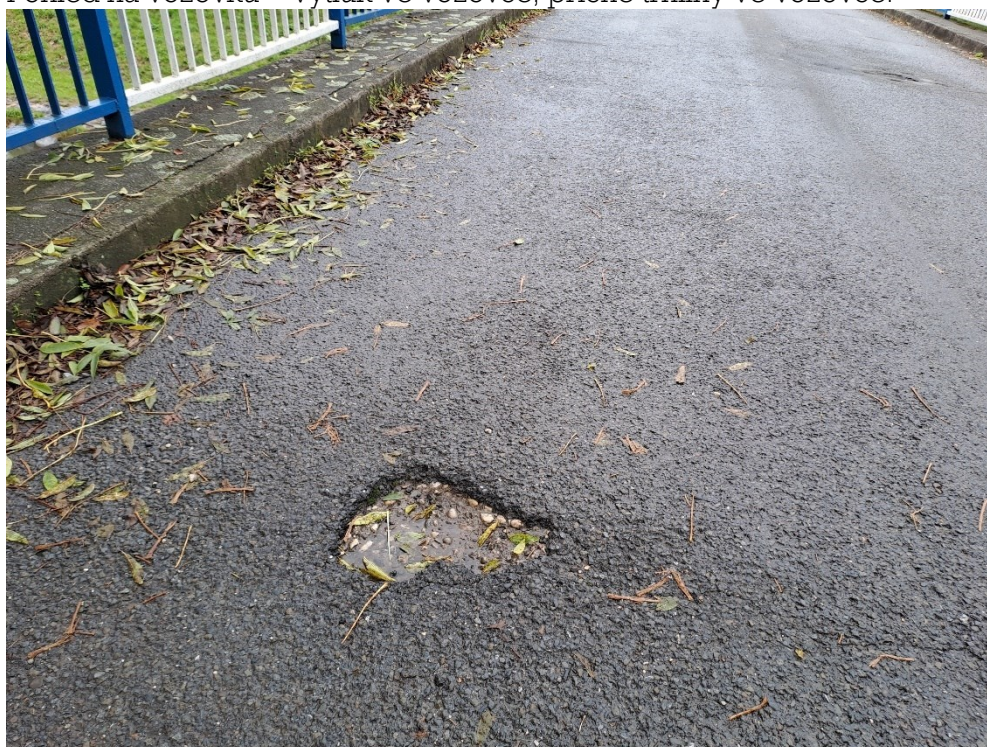
Pohled na vozovku - výtluk ve vozovce, příčné trhliny ve vozovce.

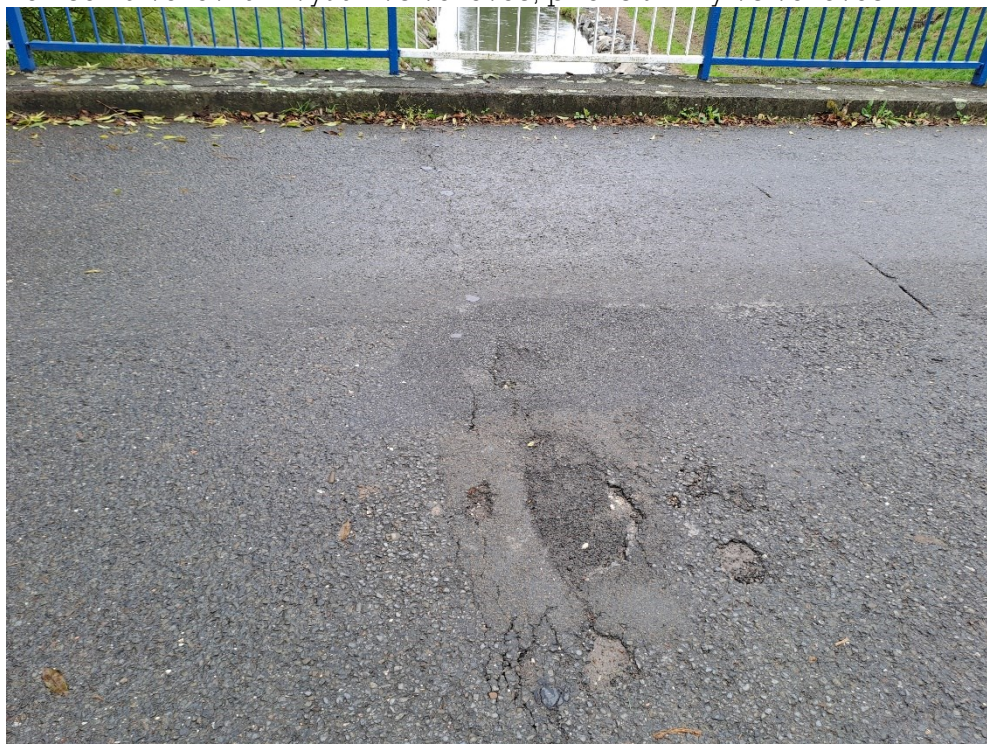
Pohled na vozovku - výtluk ve vozovce, příčné trhliny ve vozovce.

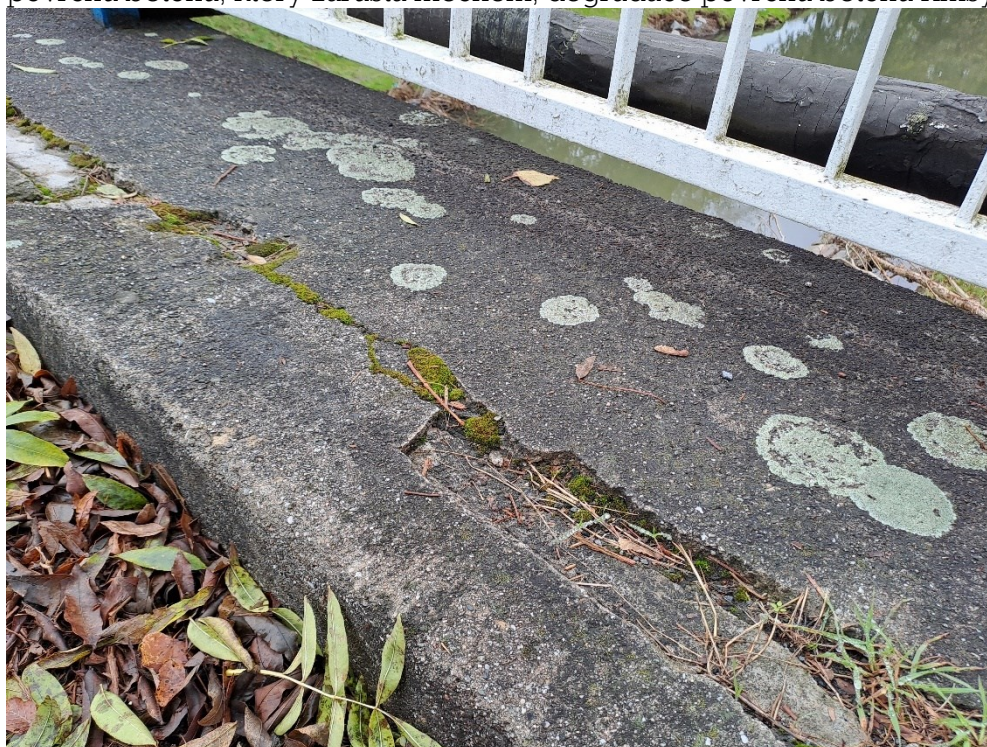
Porézní povrch říms, trhliny na horním povrchu betonu, který zarůstá mechem, degradace betonu na podhledu římsy s obnaženou korodující výztuží, trhliny na líci říms s inkrustacemi, průsaky vody z pod římsy. Římsy jsou provedeny z monolitického ŽB, bez přiznaných dilatačních spár.

Pohled na horní povrch pravé římsy v poli č.1 – porézní povrch betonu římsy, trhliny na povrchu betonu, který zarůstá mechem, degradace povrchu betonu římsy.

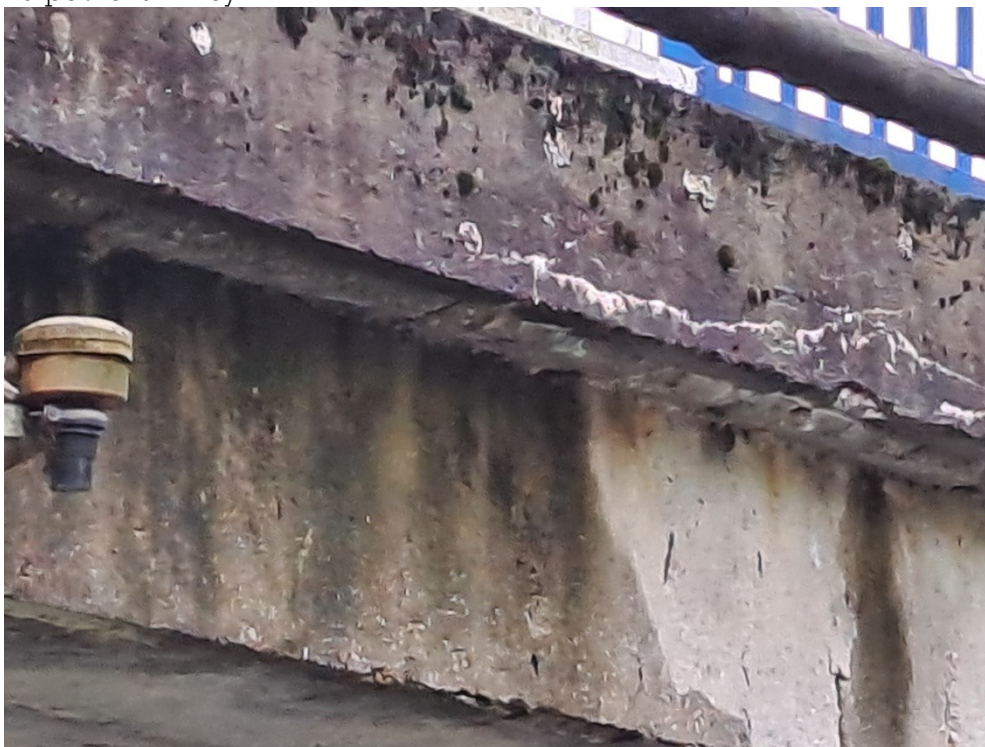
Boční pohled na pravou římsu v poli.č.2 – podélné trhliny s inkrustacemi na líci římsy, mech na povrchu římsy.

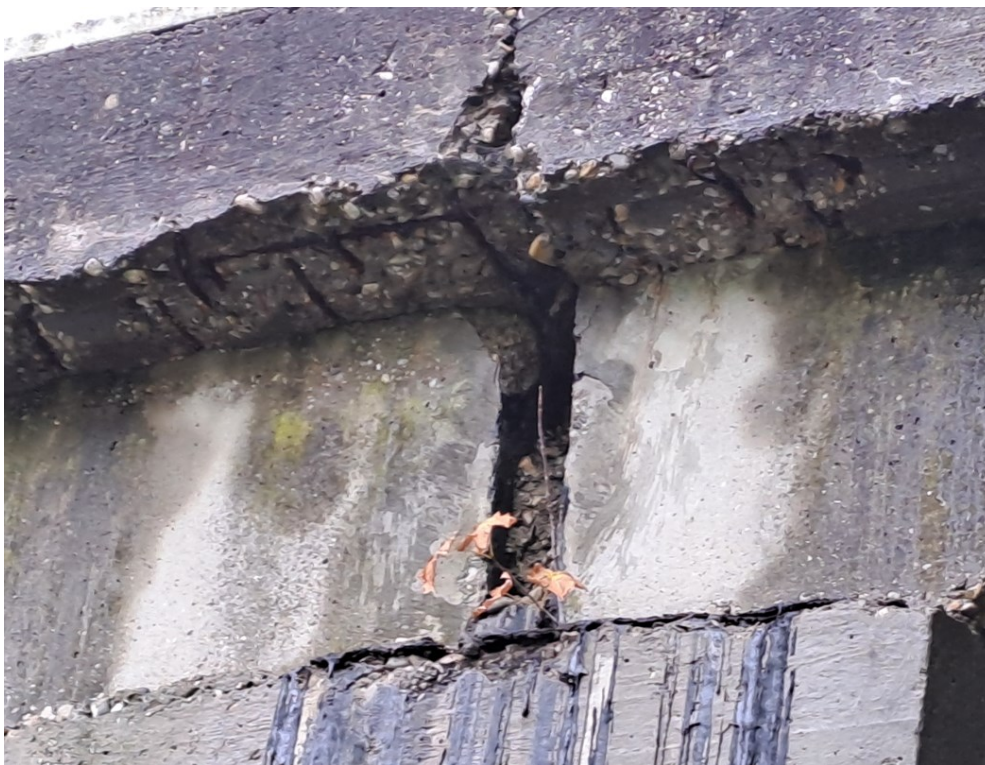
Podhled římsy nad podpěrou P2 - degradace betonu na podhledu římsy s obnaženou korodující výztuží

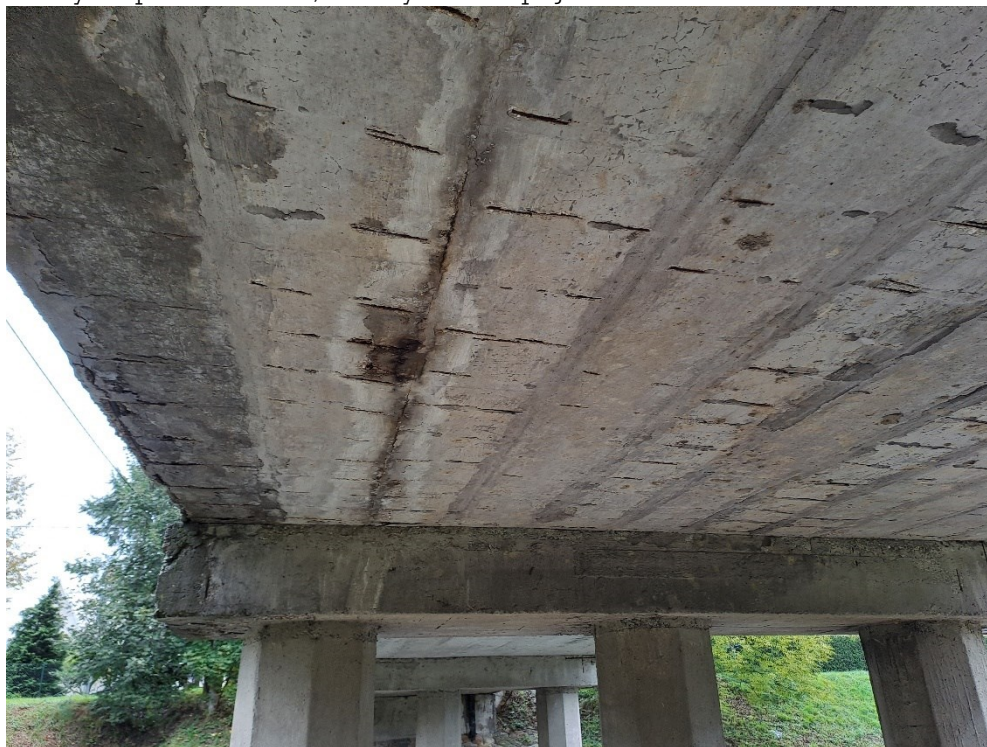
Izolační systém je nefunkční na podhledu NK jsou četné průsaky vody, odpadávání krycí betonové vrstvy na podhledu NK.

Izolační systém je nefunkční – průsaky vody na podhledu NK, odpadávání krycí betonové vrstvy na podhledu NK, omítky se odlupují.

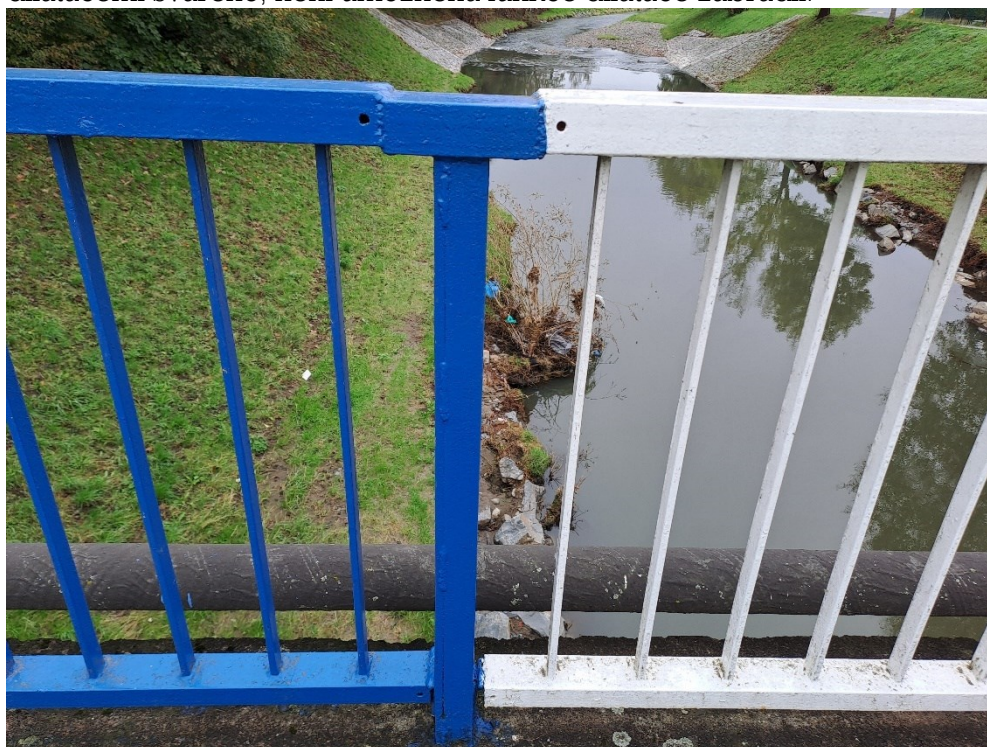
Ocelové zábradlí je výšky je 1,00 - 1,02m, zábradlí je nad dilatacemi svařeno, tím není umožněna funkce dilatace zábradlí, mezera mezi svislou výplní a sloupkem zábradlí je v tomto místě až 150mm.

Pohled na pravé zábradlí – ocelové zábradlí je výšky je 1,00 - 1,02m, zábradlí je nad dilatacemi svařeno, není umožněna funkce dilatace zábradlí.

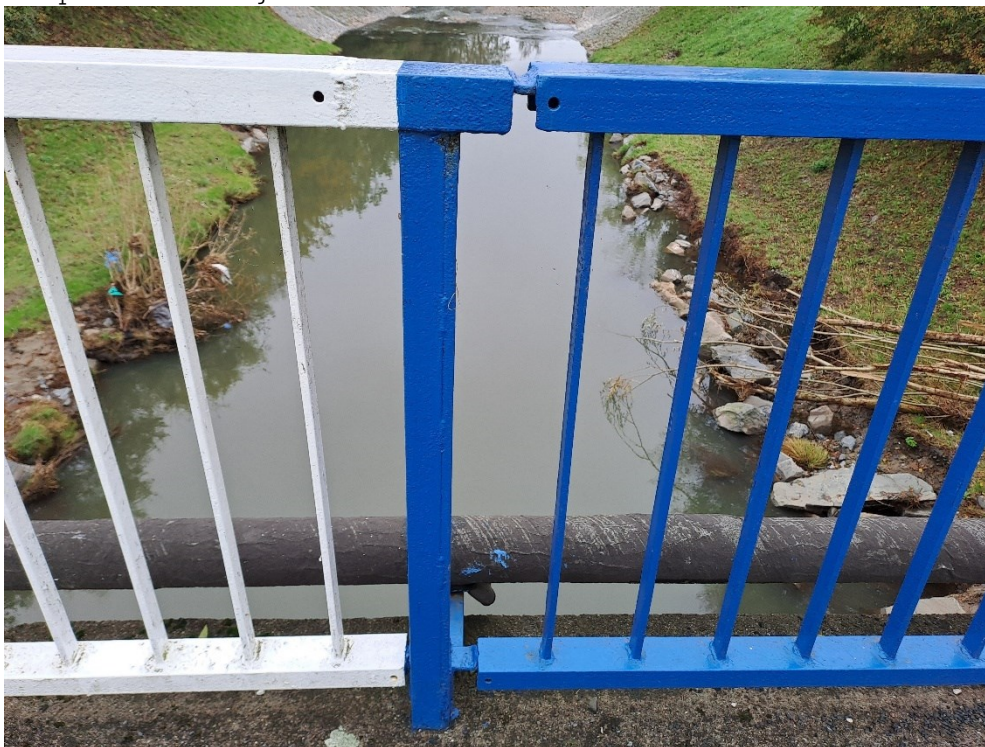
Pohled na pravé zábradlí – ocelové zábradlí je výšky je 1,00 - 1,02m, zábradlí je nad dilatacemi svařeno, není umožněna funkce dilatace zábradlí, mezera mezi svislou výplní a sloupkem zábradlí je v tomto místě až 150mm

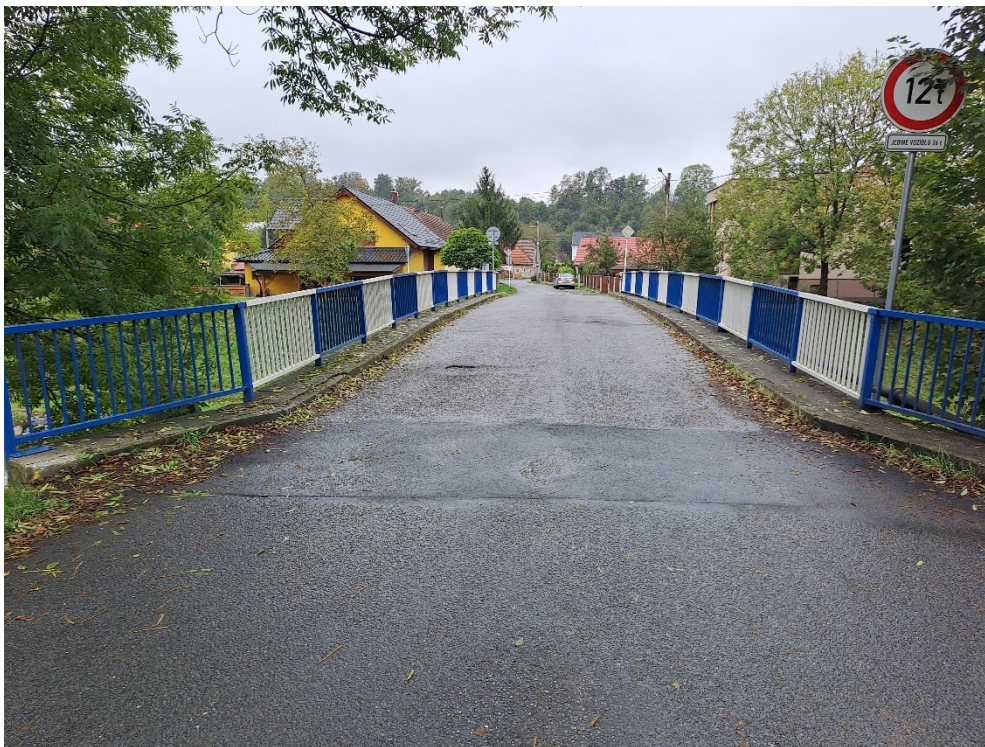
Cedulky s evidenčním číslem mostu nejsou na mostě umístěny.

Pohled na dopravní značení u OP1 - chybí cedulka s evidenčním číslem mostu, jinak bez vad.

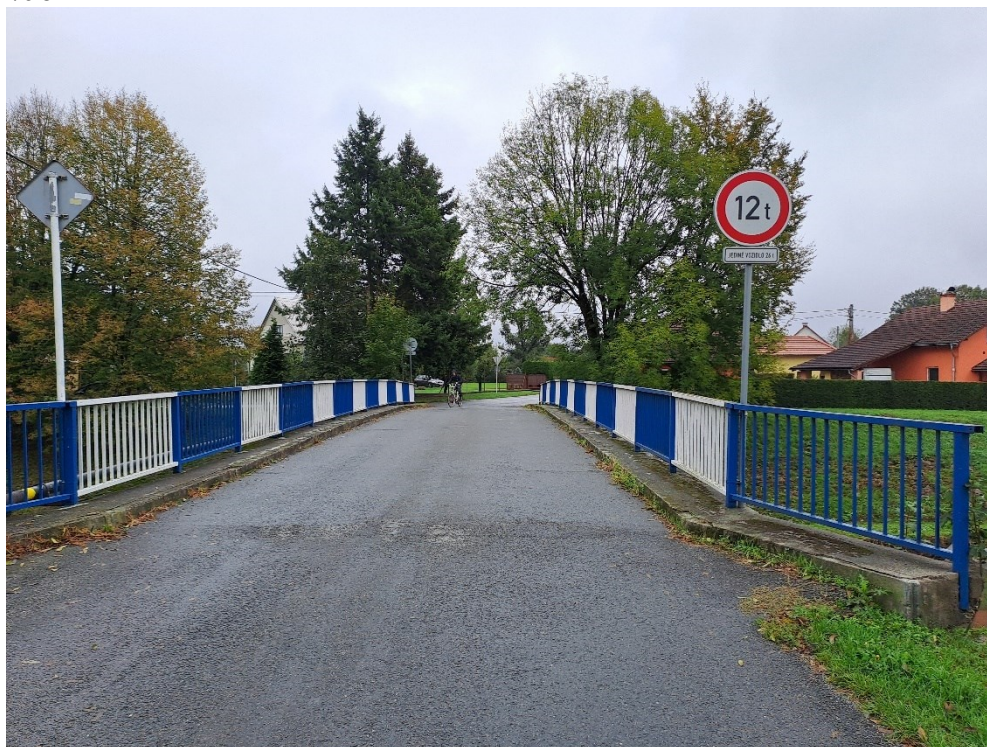
Pohled na dopravní značení u OP4 - chybí cedulka s evidenčním číslem mostu, jinak bez vad.

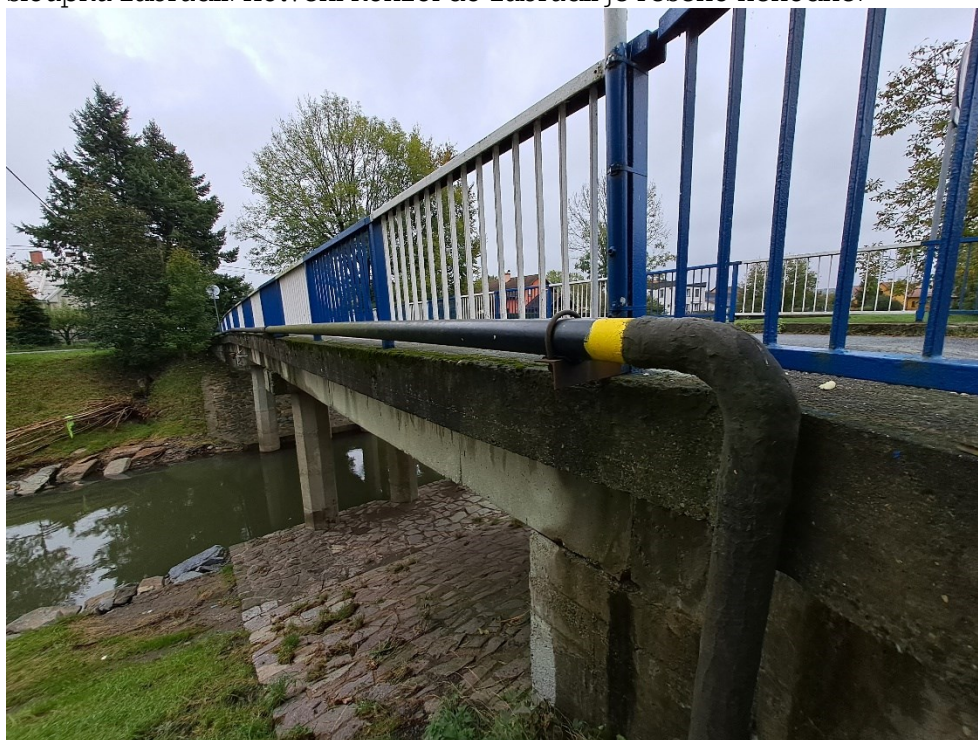
Na horním povrchu pravé římsy je umístěno vedení inženýrské sítě, zřejmě plynovodu. Vedení sítě je uloženo na ocelových konzolách kotvených pomocí svárového spoje do sloupků zábradlí. Kotvení konzol do zábradlí je řešeno nehodně.

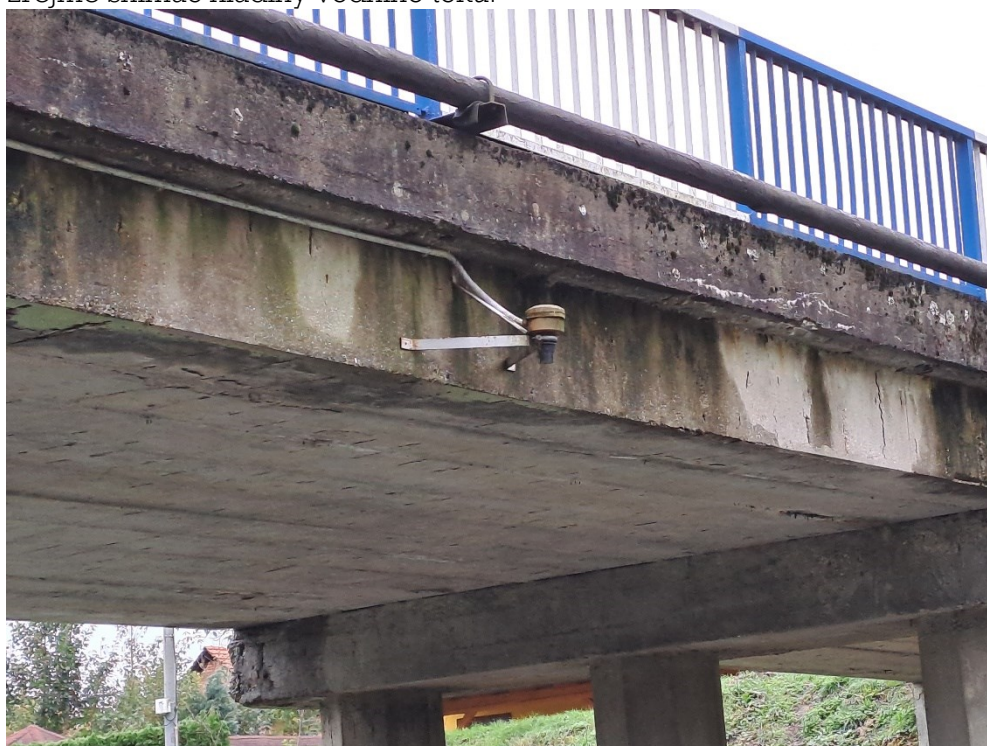
Na pravé straně mostu, je na svislé stěně krajního nosníku č.12, umístěno cizí zařízení, zřejmě snímač hladiny vodního toku.
