- ☐ ☐ Jaroslav KAŠPAR, DiS.  
☐ ☐ Prohlídky mostních objektů pozemních komunikací  
Rokytník 48, 549 31 Hronov  
IČ: 08336946  
Tel: +420 722 666 093  
E-mail: [prohlidkymostu@gmail.com](mailto:prohlidkymostu@gmail.com)  
<https://www.prohlidkymostu.com>

## Hlavní mostní prohlídka (Most ev.č. M-41c- 1, silniční most přes řeku Jičínku)

V Rokytníku dne: 15.10. 2024

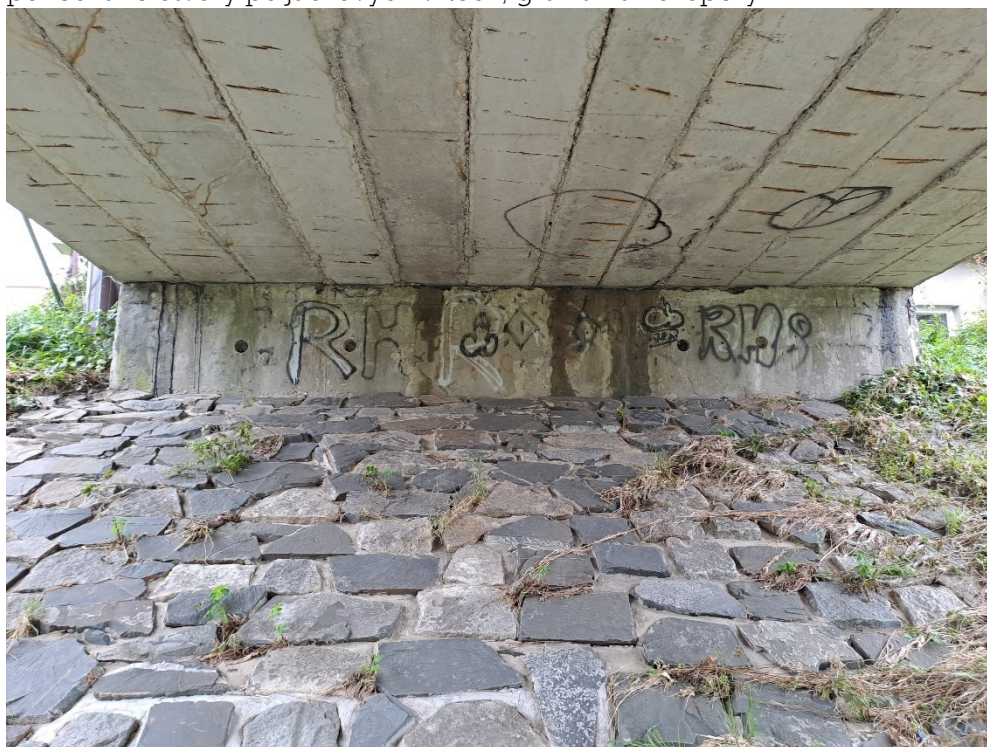
Krajní opěra OP1 - průsaky vody přes dilatační spáru a úložné prahy, v lici opěry jsou ponechané otvory po jádrových vrtech, graffiti na lici opěry. Podélná trhlina v celé délce levého křídla, odpadávání omítek, porézní povrch betonu obou křídel opěry, trhliny v úložném prahu opěry s inkrustacemi na levé straně mostu.

Pohled na líc OP1 - průsaky vody přes dilatační závěry a úložné prahy, v lici opěry jsou ponechané otvory po jádrových vrtech, graffiti na lici opěry.

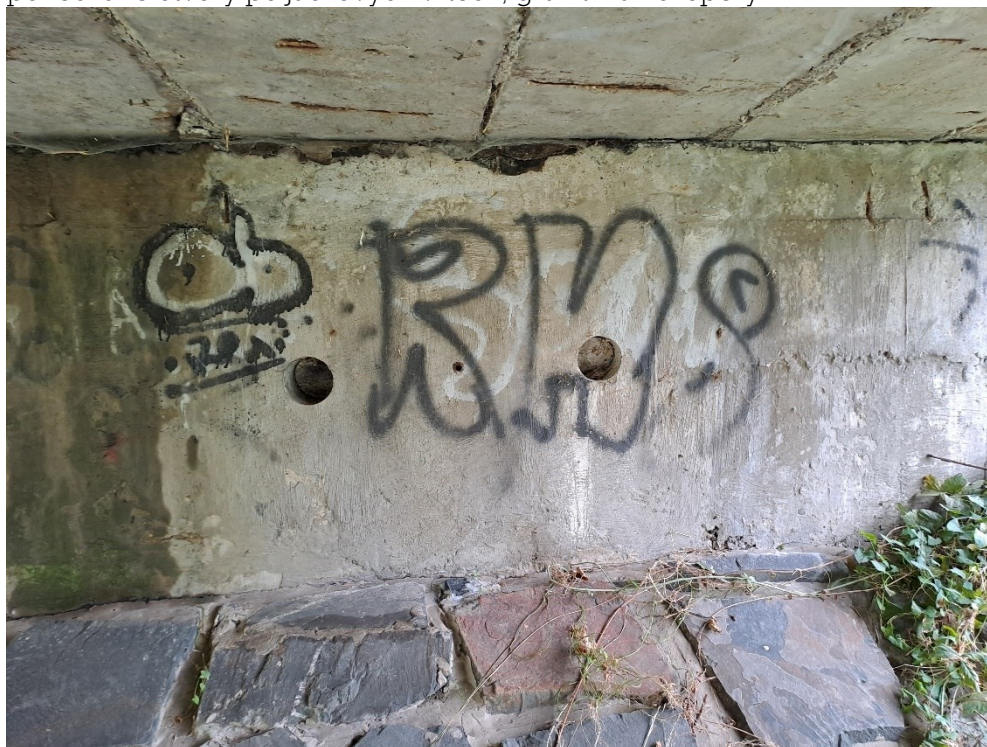
Pohled na líc OP1 - průsaky vody přes dilatační závěry a úložné prahy, v lici opěry jsou ponechané otvory po jádrových vrtech, graffiti na lici opěry

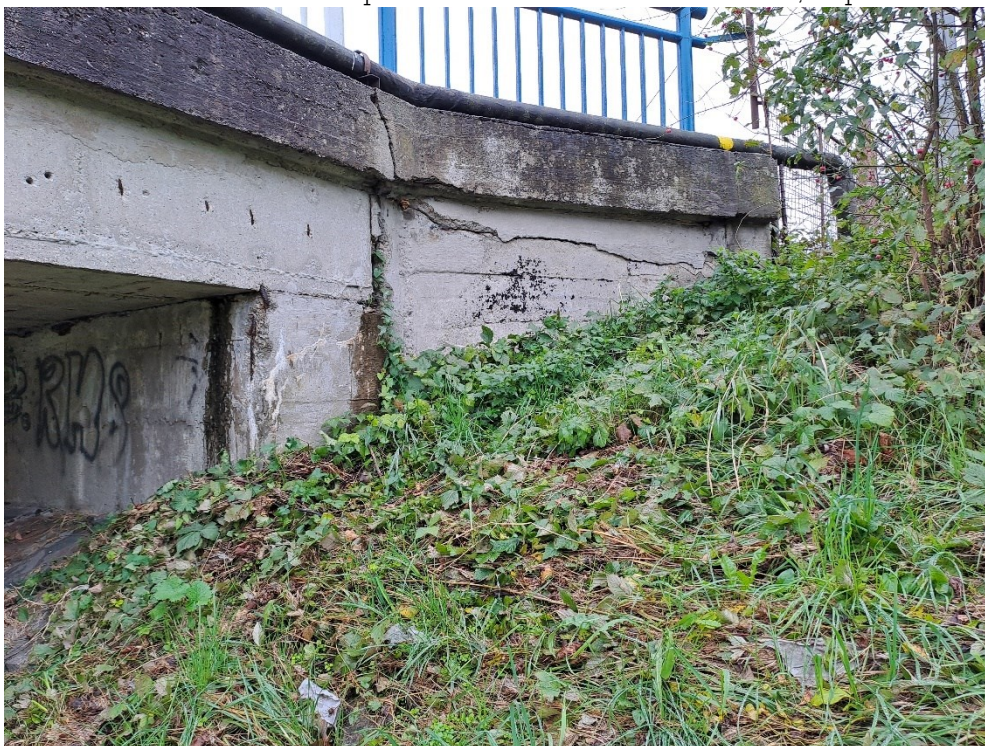
Pohled na levé křídlo OP1 – podélná trhлина v celé délce křídla, odpadávání omítek.

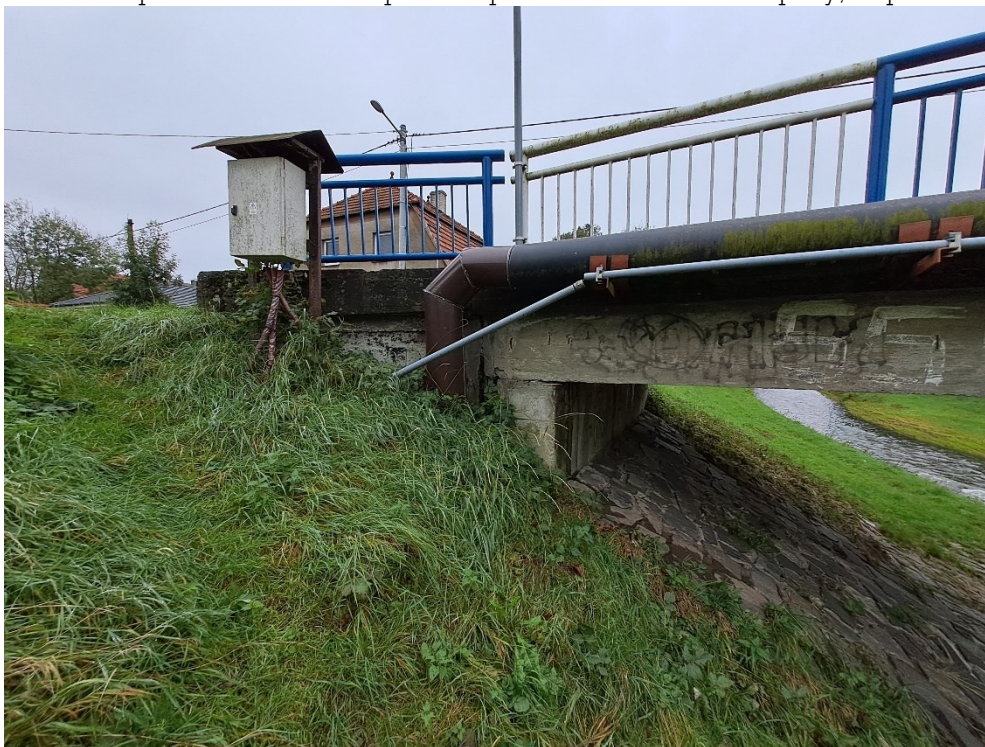
Pohled na pravé křídlo OP1 – porézní povrch betonu křídla opěry, odpadávání omítek

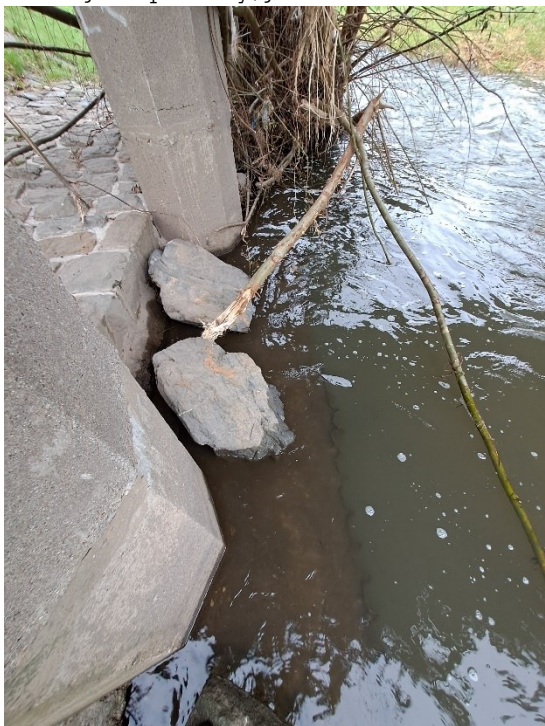
Základy všech podpěr jsou nepřístupné mimo podpěru P2. U podpěry P2 jsou horní povrch a část svislé stěny obnaženy, kamenný zához je odplavený. Na obnažené části tohoto základu nejsou viditelné žádné vady. Co se týče zbývajících spodní stavby, tak vzhledem k tomu, že se na ní nevyskytují vady způsobené špatným založením objektu, lze předpokládat, že založení stavby není pravděpodobně poškozeno.

Pohled na horní povrch základu podpěry P2 – horní povrch základu je obnažený, kamenný zához je odplavený, jinak bez vad

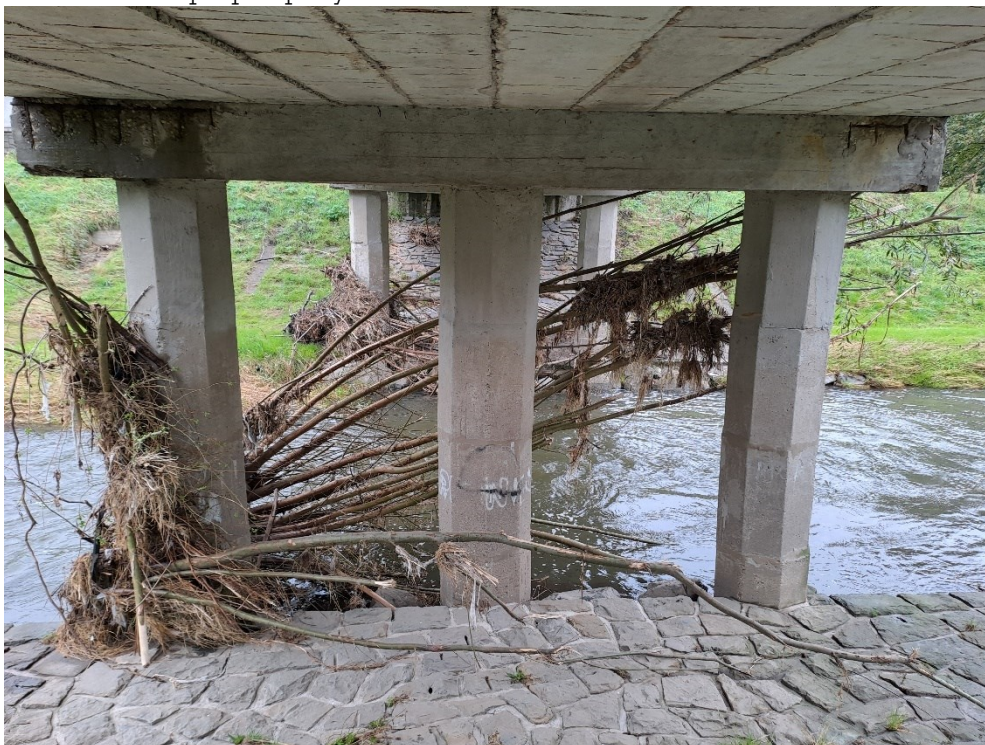
Podpěra P2 – průsaky vody přes dilatační spáry, stativo je dlouhodobě smáčeno vodou, krycí vrstva betonu odpadává, obnažená korodující výztuž na svislých stěnách stativa, pravý sloup je mírně nakloněný. Náklon tohoto sloupu byl zřejmě způsoben již při realizaci stavby, na stativu a dříku tohoto sloupu se neprojevují statické poruchy. Nepřesnosti skladby mezi jednotlivými díly pravého a středového sloupu. Uchycené splaví na levém sloupu podpěry. Levý sloup je nepřístupný, nešlo plnohodnotně provést jeho kontrolu.

Pohled na podpěru P2 (od OP1 k P2) – stativo je dlouhodobě smáčeno vodou, krycí vrstva betonu odpadává, obnažená korodující výztuž na svislých stěnách stativa. Uchycené splaví na levém sloupu podpěry.

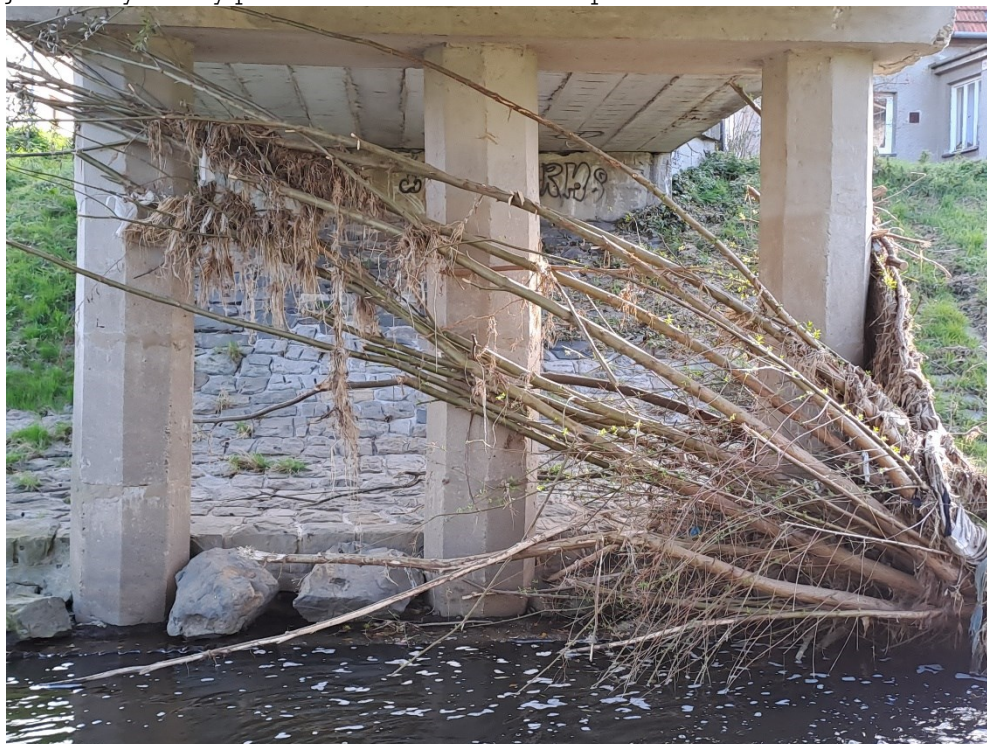
Pohled na pravý sloup P2 (od P3 k P2)– stativo je dlouhodobě smáčeno vodou, krycí vrstva betonu odpadává, obnažená korodující výztuž na svislých stěnách a na podhledu stativa, pravý sloup je nakloněný. Náklon tohoto pilíře byl zřejmě způsoben již při realizaci stavby, na stativu a dříku tohoto pilíře se neprojevují statické poruchy. Nepřesnosti mezi jednotlivými díly pravého a středového sloupu.

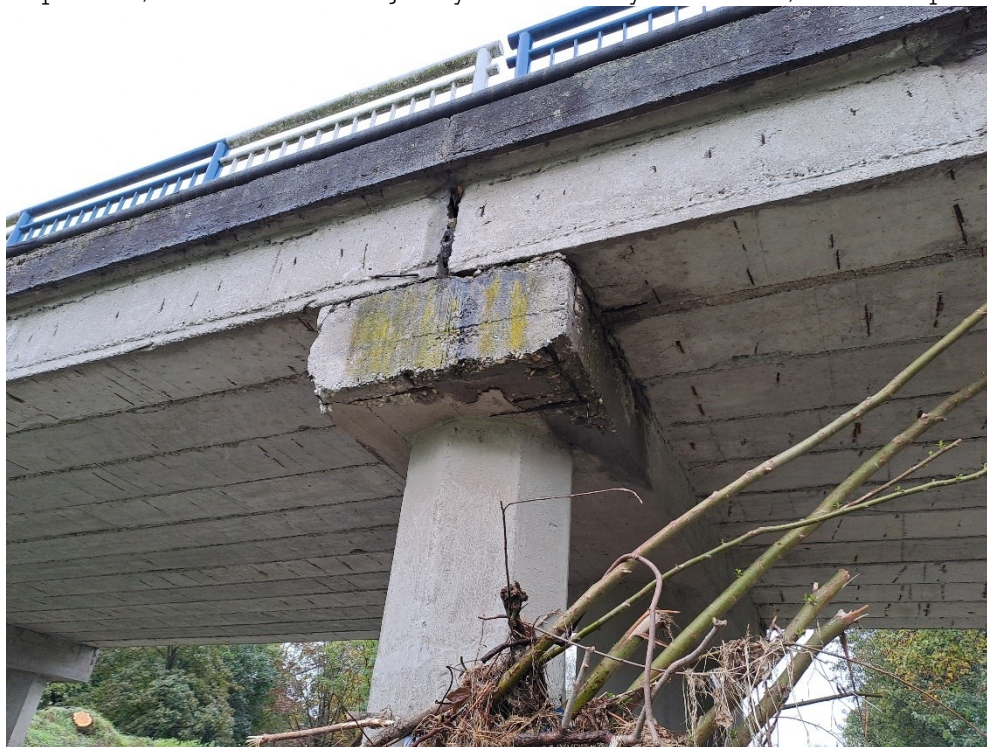
Pohled na levý sloup P2 – stativo je dlouhodobě smáčeno vodou, krycí vrstva betonu odpadává, obnažená korodující výztuž na svislých stěnách, čele a na podhledu stativa

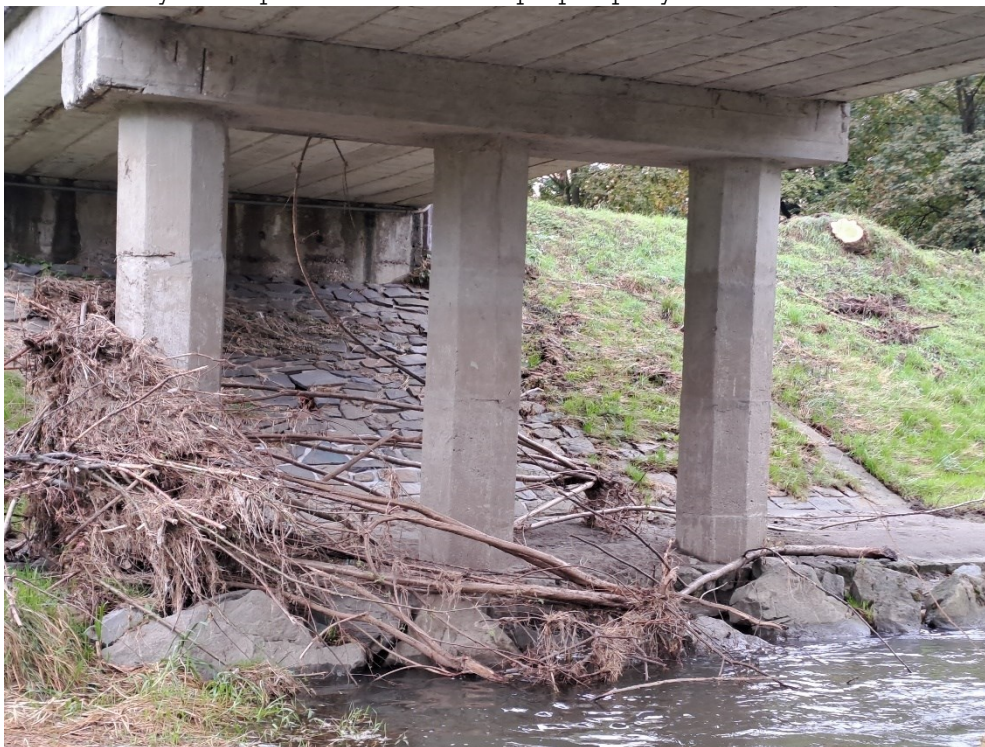
Podpěra P3 – průsaky vody přes dilatační spáru, stativo je dlouhodobě smáčeno vodou, krycí vrstva betonu odpadává, obnažená korodující výztuž na svislých stěnách, čele a podhledu stativa. Odpadnutá vrstva sanační hmoty ze spáry mezi jednotlivými díly levého sloupu, obnažená korodující výztuž sloupu. Uchycené splaví na levém sloupu podpěry. Levý sloup je nepřístupný, nešlo plnohodnotně provést jeho kontrolu.

Pohled na mezilehlou podpěru P3 (od P2) – stativo je dlouhodobě smáčeno vodou, krycí vrstva betonu odpadává, obnažená korodující výztuž na svislých stěnách stativa, čele a podhledu stativa. Uchycené splavy na levém sloupu podpěry.

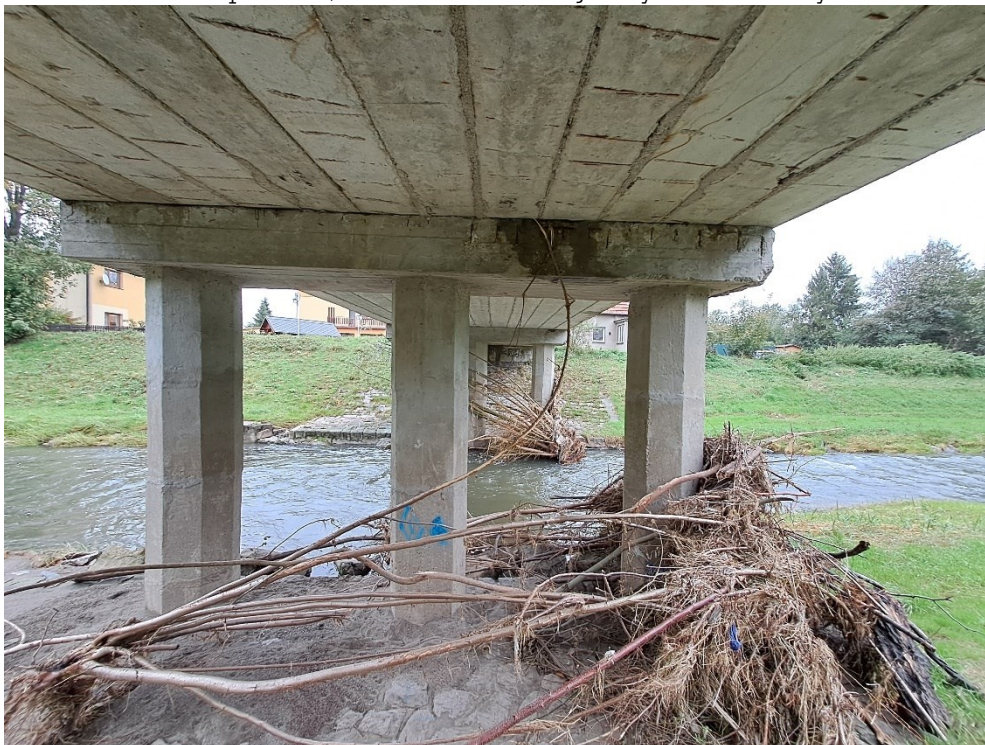
Pohled na mezilehlou podpěru P3 (od OP4) – stativo je dlouhodobě smáčeno vodou, krycí vrstva betonu odpadává, obnažená korodující výztuž na svislých stěnách stativa

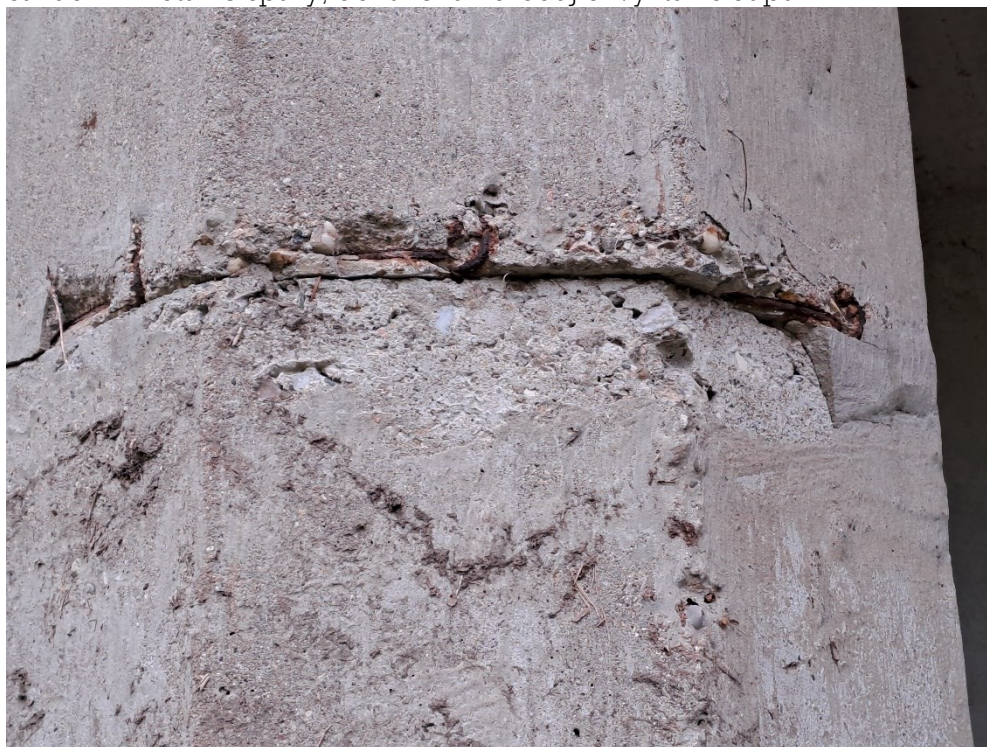
Pohled na příčnou spáru mezi jednotlivými díly levého sloupu podpěry P3 – odpadnutá sanační hmota ze spáry, obnažená korodující výztuž sloupu

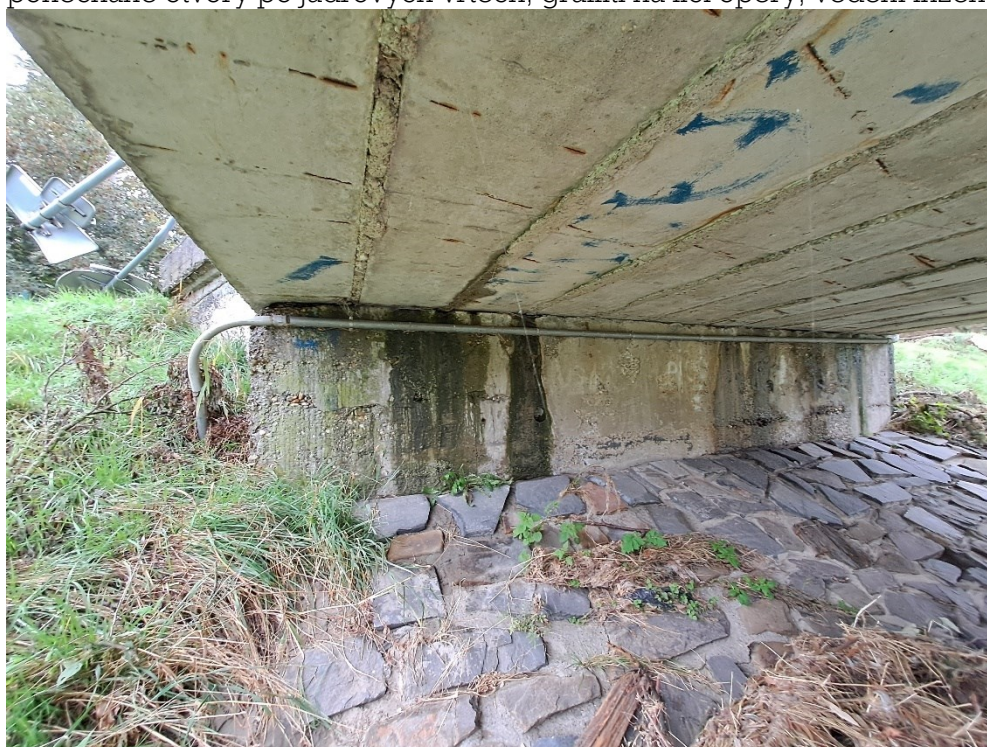
Krajní OP4 - průsaky vody přes dilatační spáru a úložné prahy, v lici opěry jsou ponechané otvory po jádrových vrtech, graffiti na lici opěry, vedení inženýrské sítě. porézní povrch betonu obou křídel, zatékání vody na úložný práh opěry přes dilatační závěry

Pohled na líc OP4 - průsaky vody přes dilatační závěry a úložné prahy, v lici opěry jsou ponechané otvory po jádrových vrtech, graffiti na lici opěry, vedení inženýrské sítě

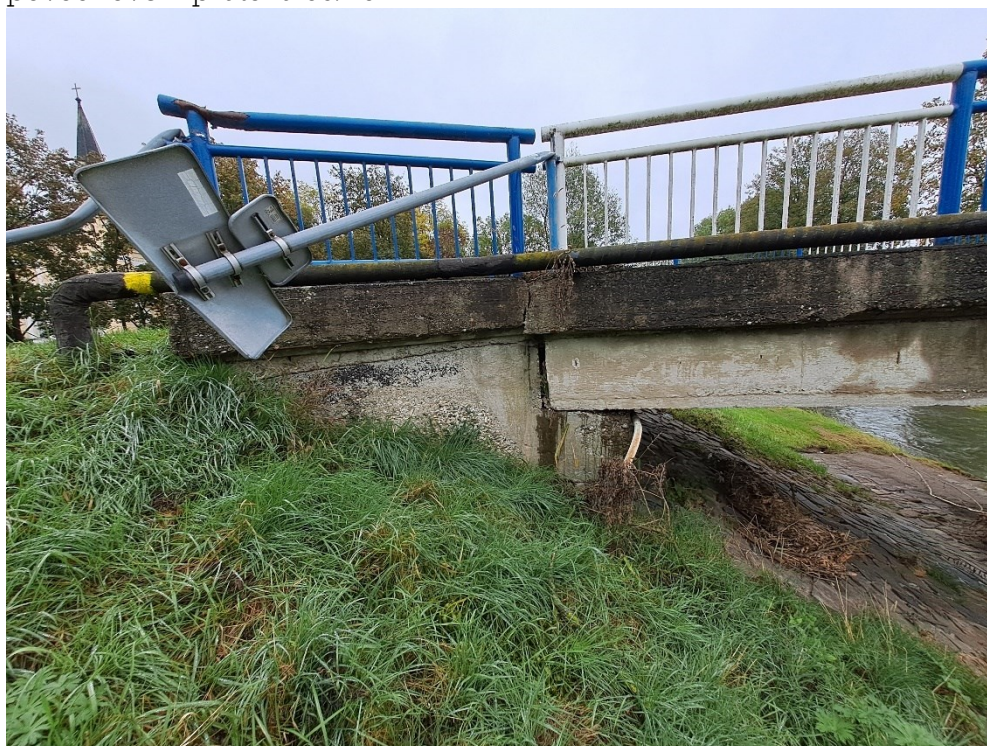
Pohled na levé křídlo OP4 – porézní povrch betonu, zatékání vody na úložný práh opěry přes dilatační závěry, poničené dopravní značení a zábradlí na křídle po pádu stromu při povodňovém průtoku 09/2024.

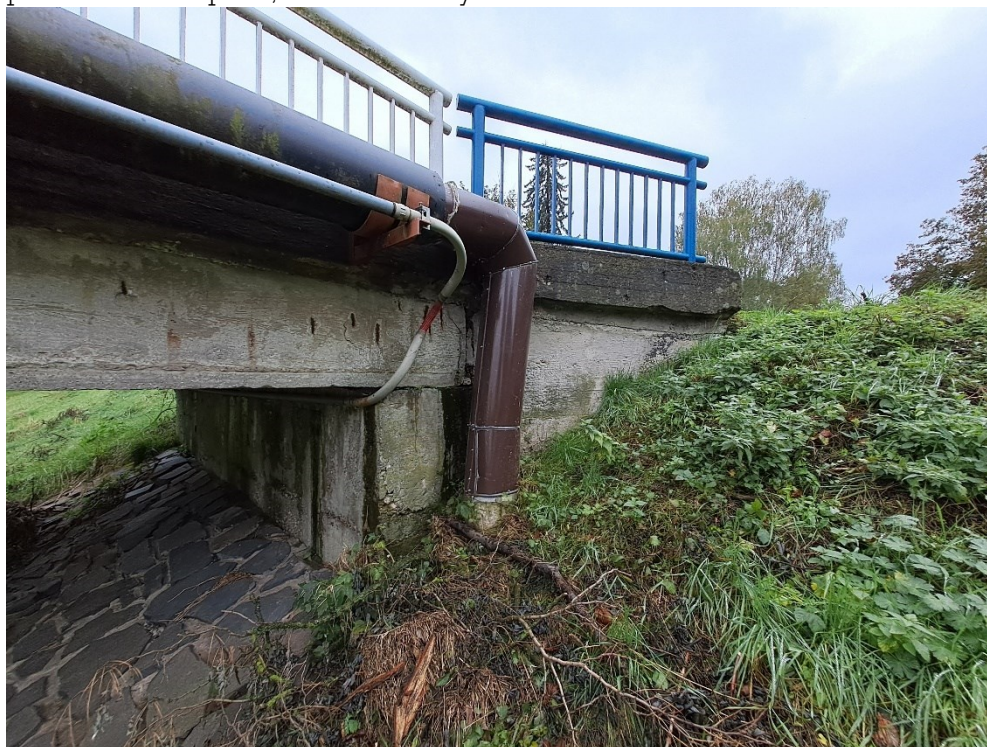
Pohled na pravé křídlo OP4 – porézní povrch betonu, zatékání vody na úložný práh opěry přes dilatační spáru, vedení inženýrské sítě

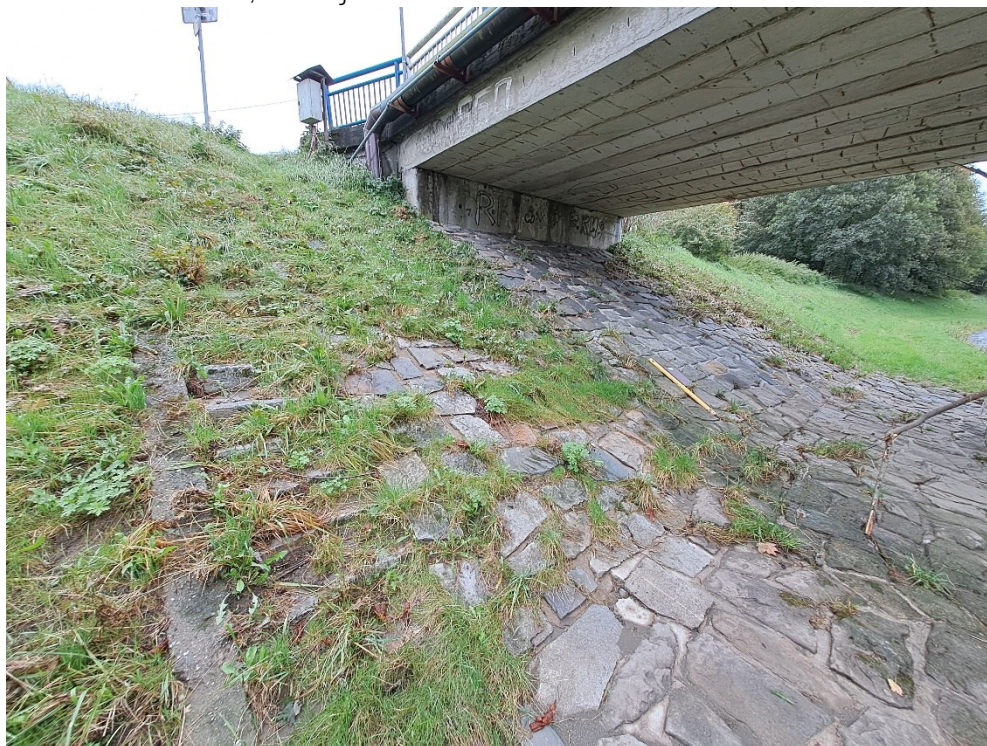
Pohled na území pod mostem směrem k OP1 z pravé strany mostu - zpevněné svahy kamennou dlažbou do betonového lože zarůstají vegetací. Přístup pod most je umožněn po revizním schodišti, které je téměř zarostlé.

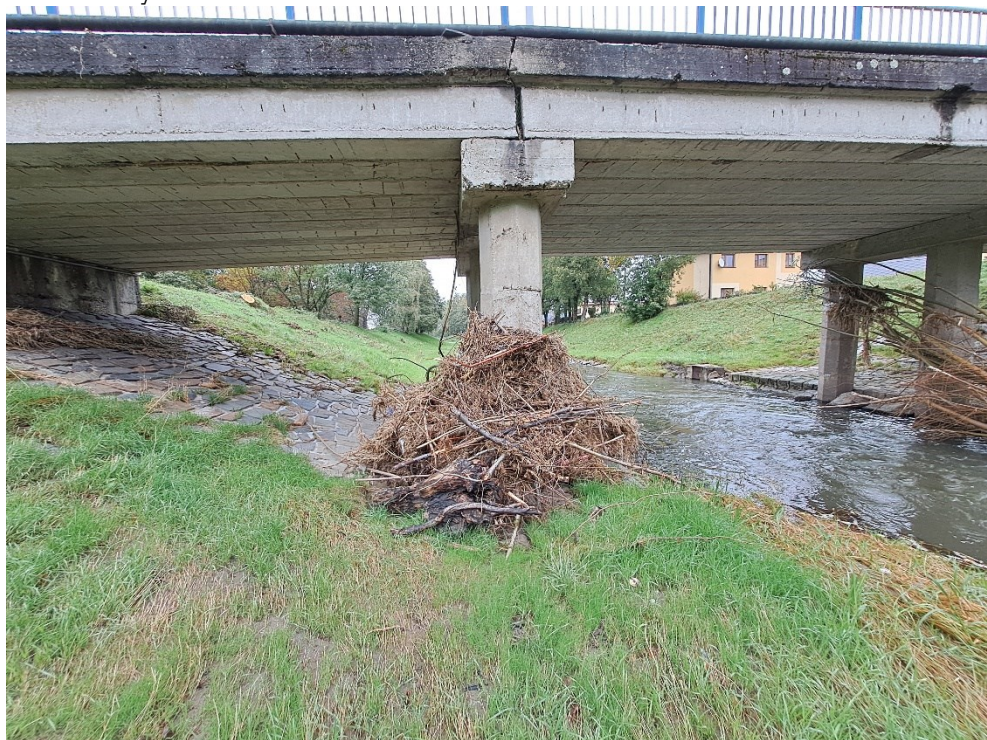
Pohled na území pod mostem na levém břehu z návodní strany –zpevněné svahy kamennou dlažbou do betonového lože zarůstají vegetací, splaví uchycené na levých sloupech mezilehlých podpěr. Přístup pod most je umožněn po břehových svazích, které jsou zatravněny.

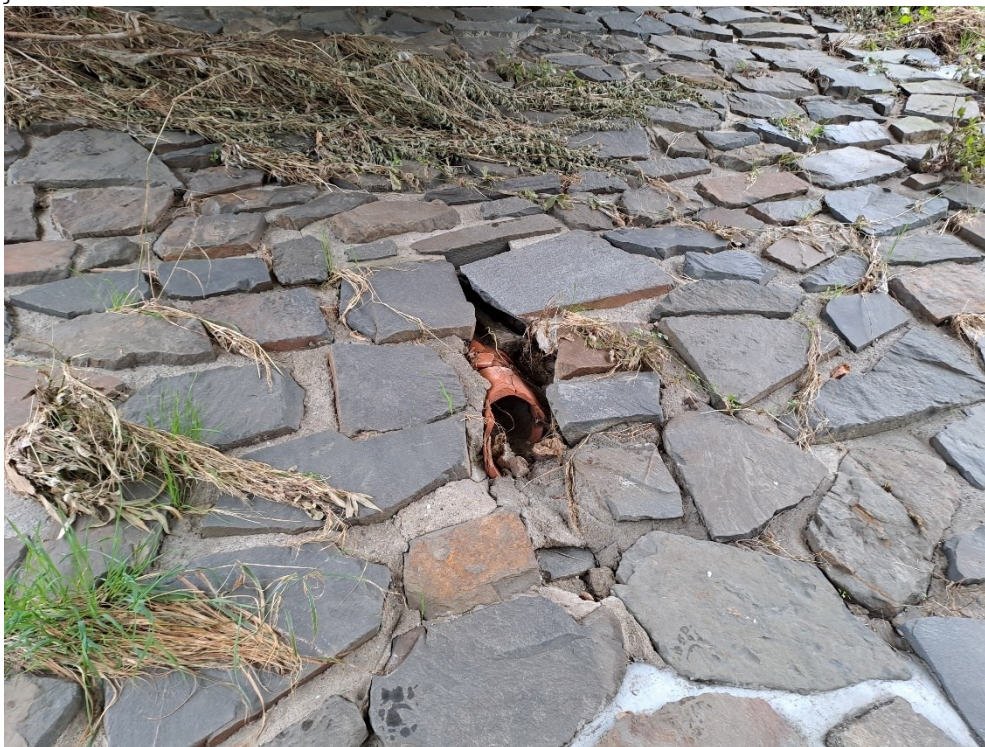
Pod mostem se nachází koryto vodního toku řeky Jičínka. Přístup pod most je umožněn po revizních schodištích, která je téměř zarostlé. Zpevněné svahy kamennou dlažbou do betonového lože zarůstají vegetací, splaví uchycené na levých sloupech mezilehlých podpěr P2 a P3. Přístup pod most je umožněn po břehových svazích, které jsou zatravněny. Vyplavený beton a uvolněné kameny dlažby na svahu u OP4 v místě vyústění trubního vedení, které je popraskané,

Pohled na zpevněný svah z kamenné dlažby pod OP4 – kam. dlažba zarůstá vegetací, vyplavený beton v místě vyústění trubního vedení, které je popraskané, některé kameny jsou uvolněné.

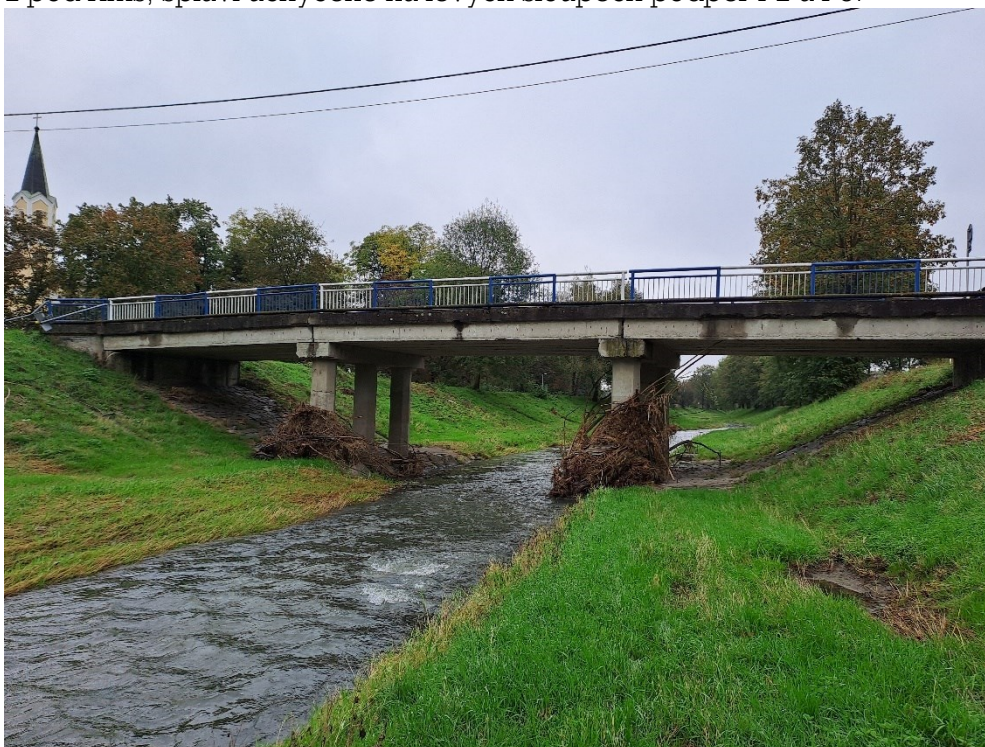
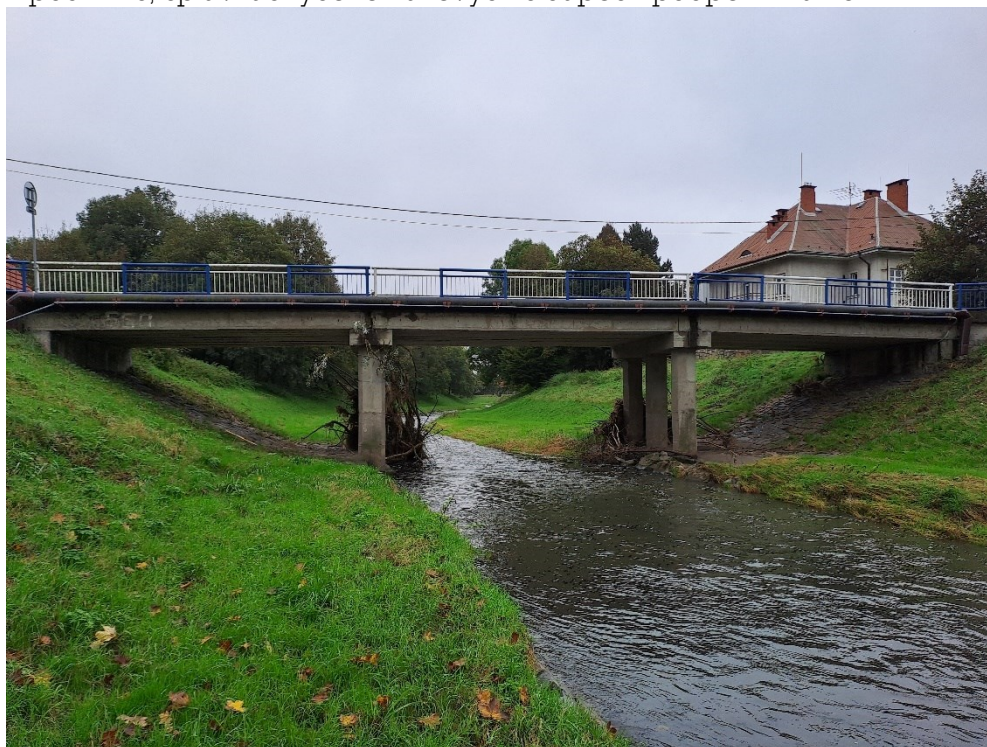
Boční pohled na NK z návodní strany – krajní nosníky jsou dlouhodobě smáčeny vodou z pod říms, splaví uchycené na levých sloupech podpěr P2 a P3.

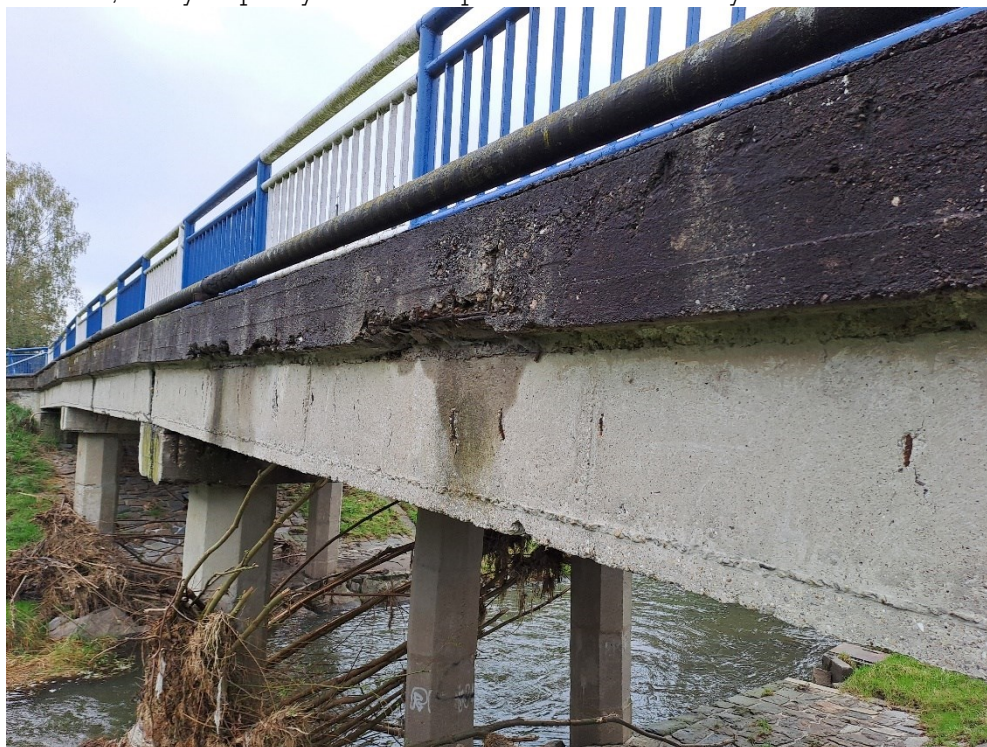
Boční pohled na nosník č.1 (levá strana) v poli č.1 - krajní nosník je dlouhodobě smáčen, lokálně odpadnutá krycí vrstva betonu s obnaženou korodující výztuží na svislé stěně nosníku, místy odpadlý beton ve spodní části líce římsy.

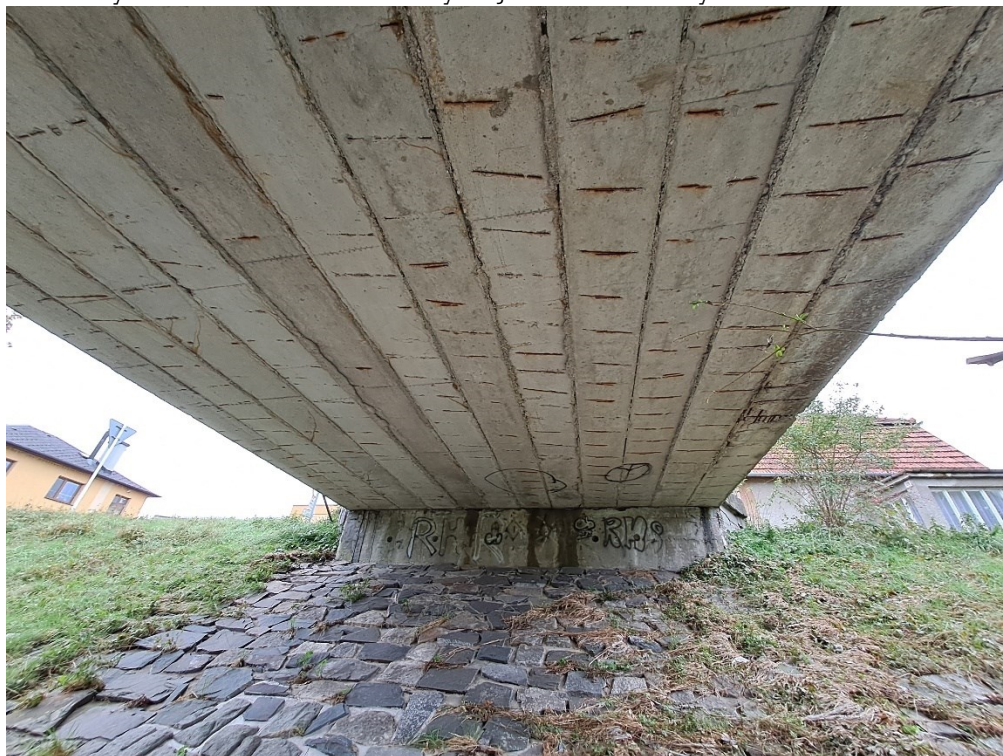
Pole č.1 - krajní nosníky je dlouhodobě smáčeny, lokálně odpadnutá krycí vrstva betonu s obnaženou korodující výztuží na svislých stěnách nosníků, Obnažená korodující výztuž na podhledu všech prefabrikovaných nosníků, průsaky vody na podhledu NK. Prasklý (prolomený beton) na podhledu prefabrikovaného nosníku č.5 NK u OP1. Prefabrikované nosníky nejsou odvodněny.

Podhled NK v poli č.1 (směrem k OP1) – obnažená korodující výztuž na podhledu všech prefabrikovaných nosníků, průsaky vody na podhledu NK, krajní nosníky jsou dlouhodobě smáčeny. Prefabrikované nosníky nejsou odvodněny.

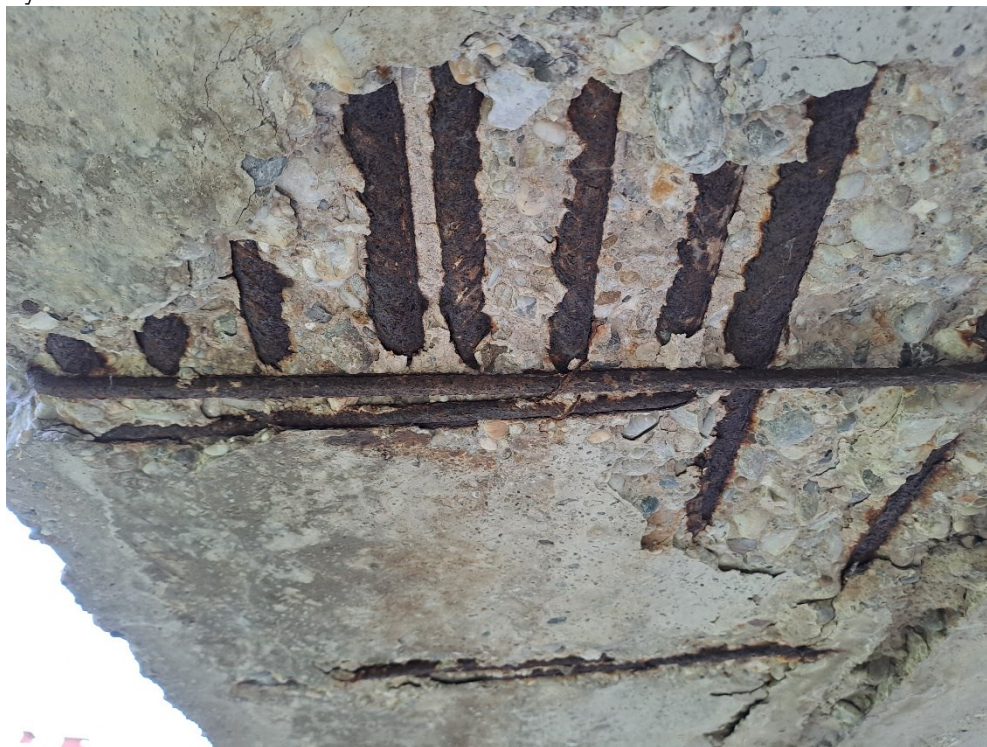
Podhled nosníku č.1 v poli č. 1 – odpadnutá krycí vrstva beton s obnaženou korodující výztuží.

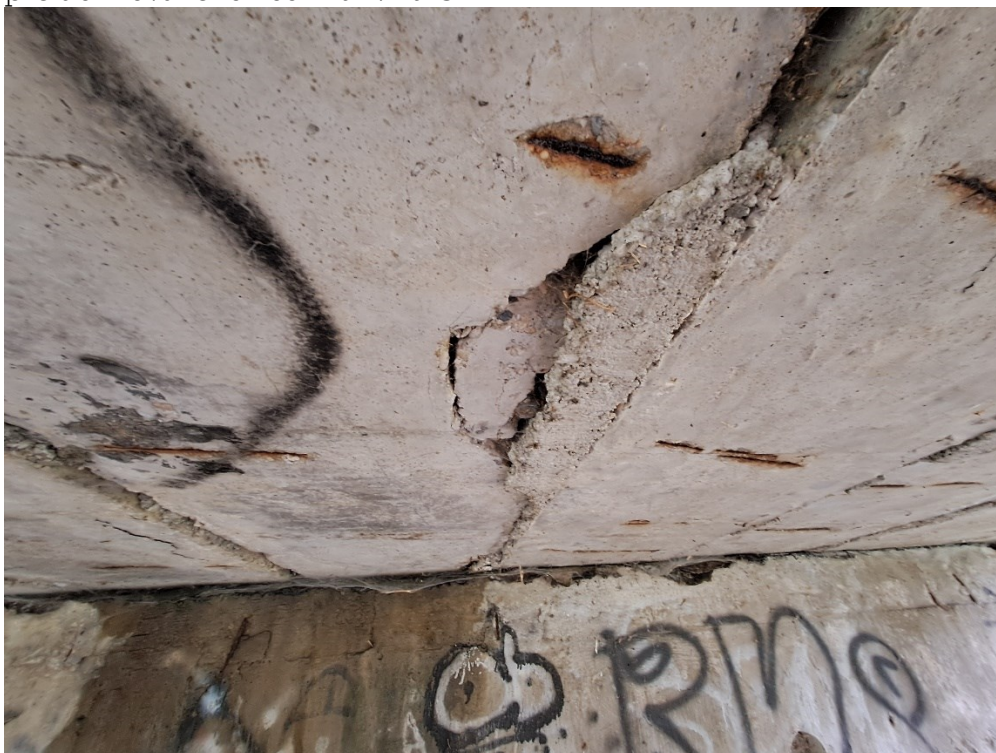
Podhled nosníku č.5 v poli č. 1 – prasklý (prolomený beton) na podhledu prefabrikovaného nosníku NK u OP1.

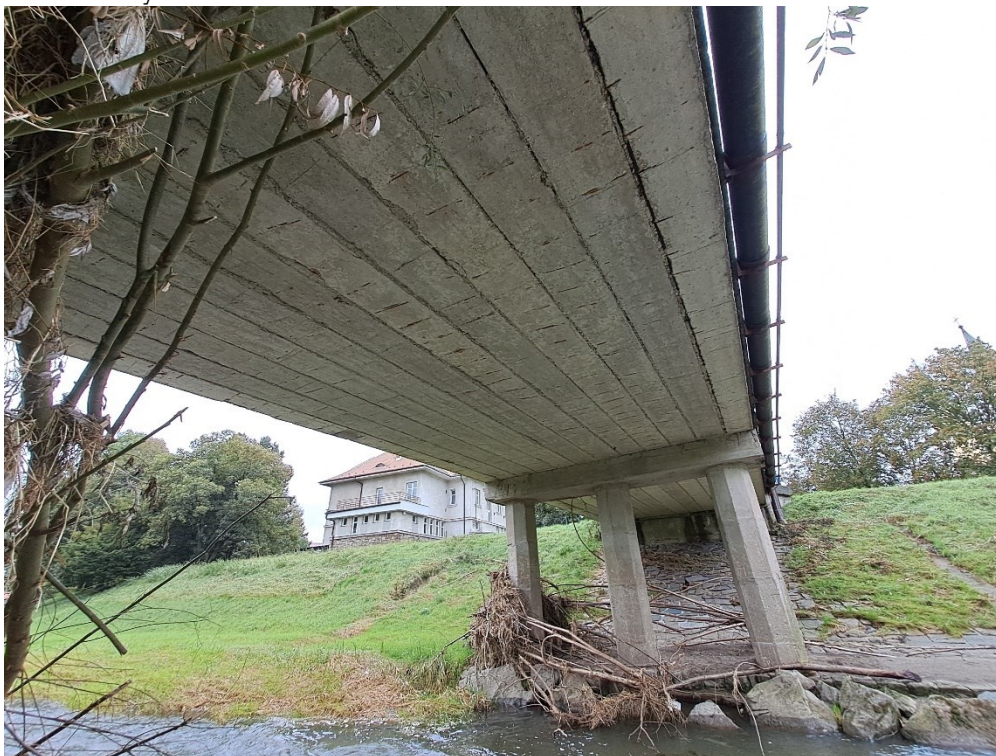
Pole č.2 – krajní nosníky je dlouhodobě smáčeny, lokálně odpadnutá krycí vrstva betonu s obnaženou korodující výztuží na svislých stěnách nosníků. Obnažená korodující výztuž na podhledu všech prefabrikovaných nosníků, průsaky vody na podhledu NK. Trhlina na podhledu prefabrikovaného nosníku č.7 u spár s nosníkem č.6 . Prefabrikované nosníky nejsou odvodněny.

Podhled NK v poli č.2 (směrem od P2 k P3) – obnažená korodující výztuž na podhledu všech prefabrikovaných nosníků, průsaky vody na podhledu NK. Prefabrikované nosníky nejsou odvodněny.

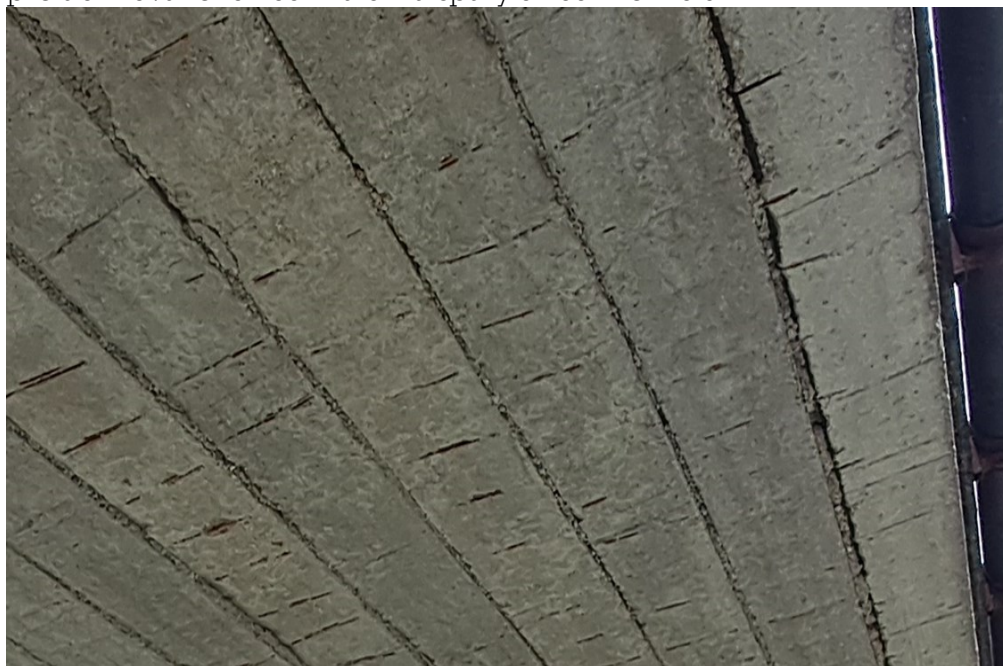
Podhled NK v poli č. 2 (pohled směrem od P2 k P3) – trhlina na podhledu prefabrikovaného nosníku č.7 u spáry s nosníkem č.6.

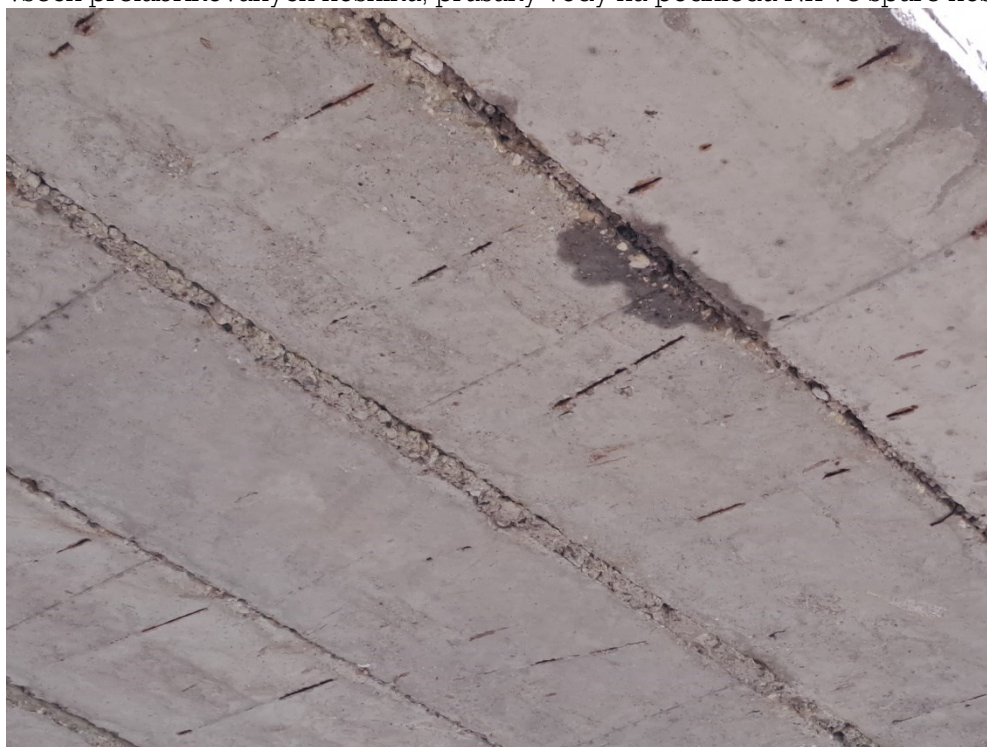
Podhled NK v poli č.2 (pohled směrem od P3 k P2) – obnažená korodující výztuž na podhledu všech prefabrikovaných nosníků, průsaky vody na podhledu NK ve spáře nosníky č.1 a č.2.

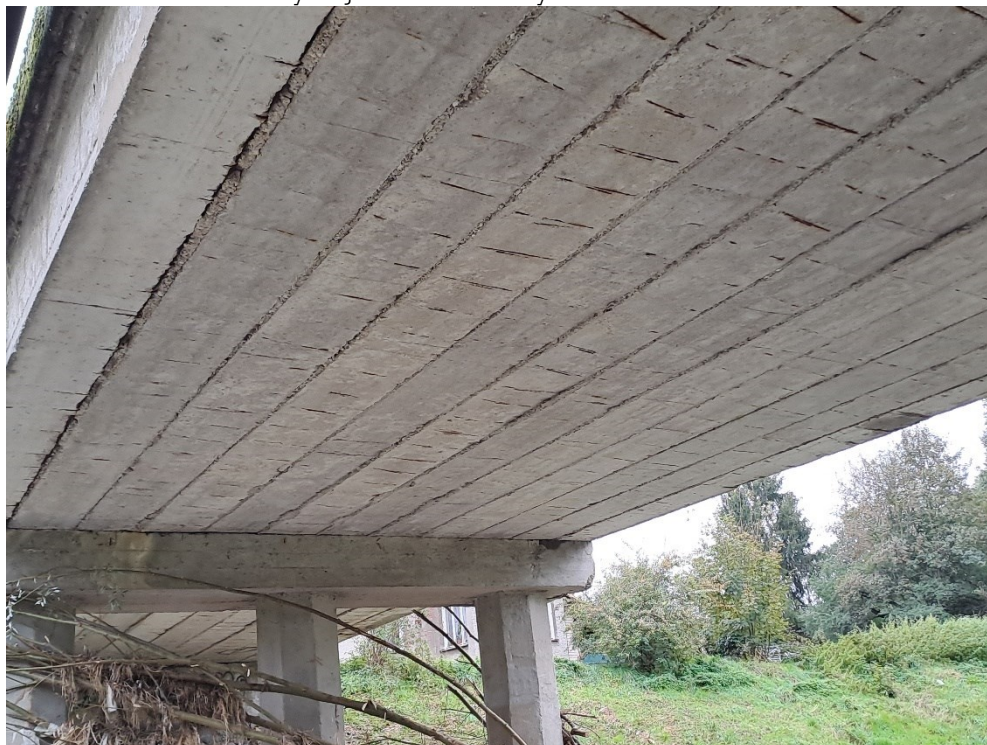
Podhled NK v poli č.2 (pohled směrem od P3 k P2) – obnažená korodující výztuž na podhledu všech prefabrikovaných nosníků, krajní nosník č. 12 je dlouhodobě smáčen z pod říms. Prefabrikované nosníky nejsou odvodněny.

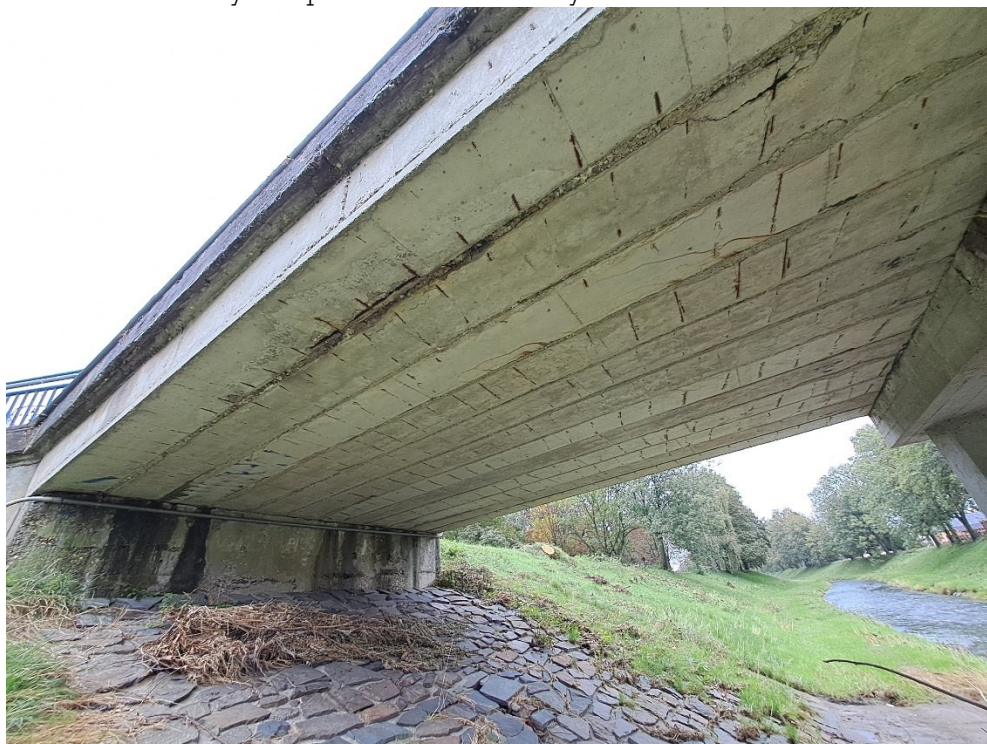
Pole č.3 – obnažená korodující výztuž na podhledu všech prefabrikovaných nosníků, krajní nosník č. 1 je dlouhodobě smáčen z pod říms. Průsaky vody ve spárách mezi nosníky. Výrazná degradace hrany betonu v délce cca 2,0m s obnaženou korodující příčnou a podélnou výztuží nosníku č.1 v blízkosti podélné spáry s nosníkem č.2. Na podhledu nosníku č.1 jsou v tomto úseku viditelné mapy způsobené průsakem vody, může zde zatékat do kabelových kanálků výztuže. Podélná trhlina délky cca 1,0m na podhledu prefabrikovaného nosníku č.2 v blízkosti podélné spáry s nosníkem č.1. Trhlina na podhledu nosníku č.2 v blízkosti spár mezi nosníky č.2 a č.1 a nosníky č.2 a č.3. Svislá trhlina na konci prefabrikovaného nosníku č.12, na OP4. Prefabrikované nosníky nejsou odvodněny.

Podhled NK v poli č.3 (pohled směrem od OP3 k OP4) – obnažená korodující výztuž na podhledu všech prefabrikovaných nosníků, krajní nosník č. 1 je dlouhodobě smáčen z pod říms. Průsak vody ve spárách mezi nosníky.
