- ☐ ☐ Jaroslav KAŠPAR, DiS.  
☐ ☐ Prohlídky mostních objektů pozemních komunikací  
Rokytník 48, 549 31 Hronov  
IČ: 08336946  
Tel: +420 722 666 093  
E-mail: [prohlidkymostu@gmail.com](mailto:prohlidkymostu@gmail.com)  
<https://www.prohlidkymostu.com>

## Hlavní mostní prohlídka (Most ev.č. M-41c- 1, silniční most přes řeku Jičínku)

V Rokytníku dne: 15.10. 2024

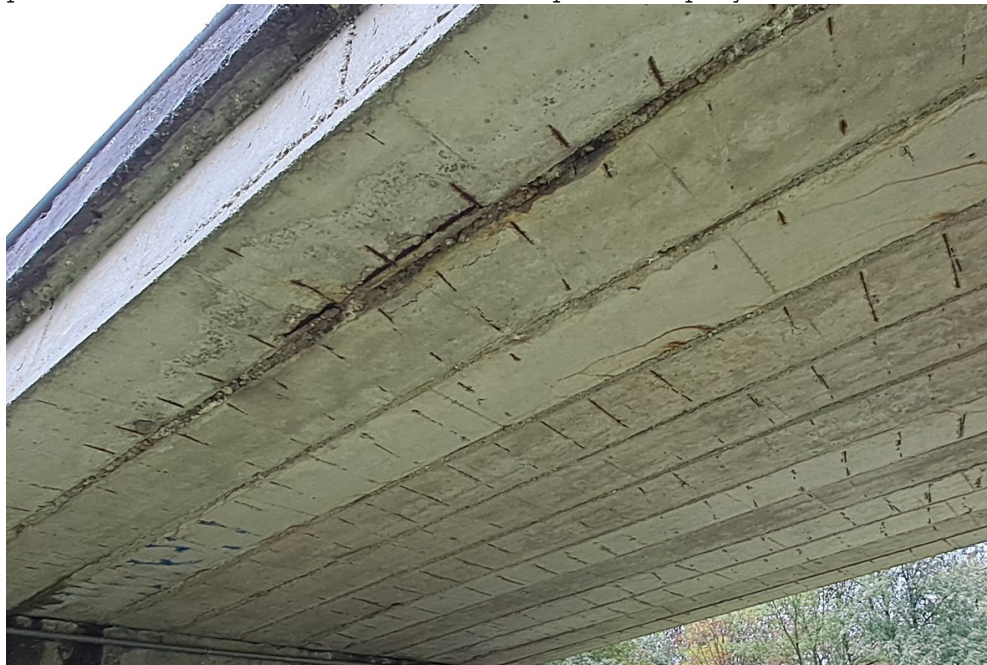
Podhled NK v poli č.3 (pohled směrem od OP3 k OP4) –krajní nosník č. 1 je dlouhodobě smáčen z pod říms. Výrazná degradace hrany betonu v délce cca 2,0m s obnaženou korodující příčnou a podélnou výztuží nosníku č.1 v blízkosti podélné spáry s nosníkem č.2. Na podhledu nosníku č.1 jsou v tomto úseku viditelné mapy způsobené průsakem vody, může zde zatékat do kabelových kanálků výztuže. Podélná trhlina na podhledu prefabrikovaného nosníku č.2 v blízkosti podélné spáry s nosníkem č.1.

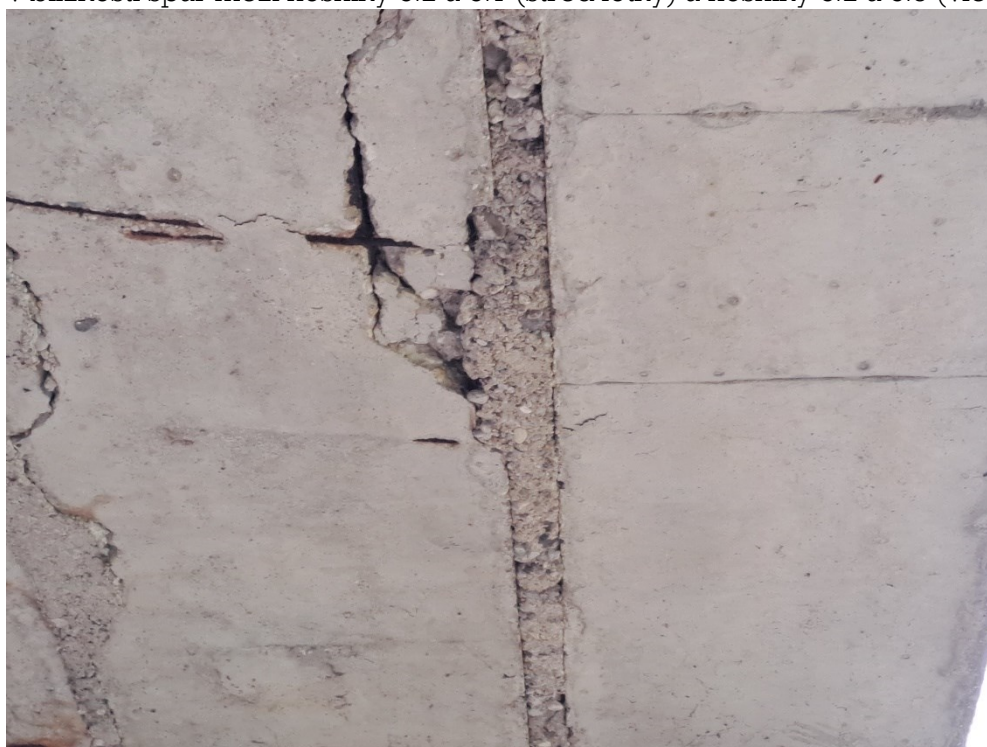
Podhled nosníku č.2 ( vpravo na fotce je nosník č.1) – trhliny na podhledu nosníku č.2 v blízkosti spár mezi nosníky č.2 a č.1 (střed fotky) a nosníky č.2 a č.3 (vlevo na fotce).

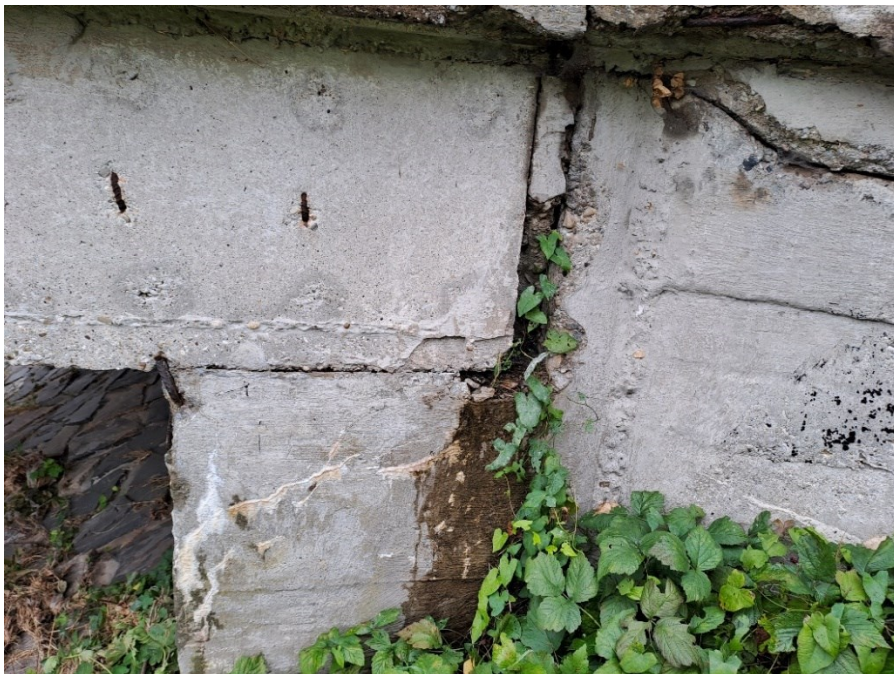
Uložení NK na OP1– uložení NK je bezložiskové na lepenku, stopy od zatékání skrze dilatační spáru, čela prefabrikovaných nosníků jsou smáčeny vodou, může zatékat do kotev předpínací výztuže odkud může voda dále pronikat do kabelových kanálků. Dilatační spára je vyplněna pevným materiálem. Místy odpadnutá krycí vrstva betonu s obnaženou korodující výztuží na svislé stěně nosníku.

Boční pohled na uložení nosníku č.1 na OP1 (levá strana mostu) – uložení NK je bezložiskové na lepenku, trhliny v úložném prahu opěry s inkrustacemi, stopy od zatékání v dilatační spáře, čela prefabrikovaných nosníků jsou smáčeny vodou, může zatékat do kotev předpínací výztuže odkud může voda dále pronikat do kabelových kanálků. Dilatační spára je vyplněna pevným materiálem. Místy odpadnutá krycí vrstva betonu s obnaženou korodující výztuží na svislé stěně nosníku.

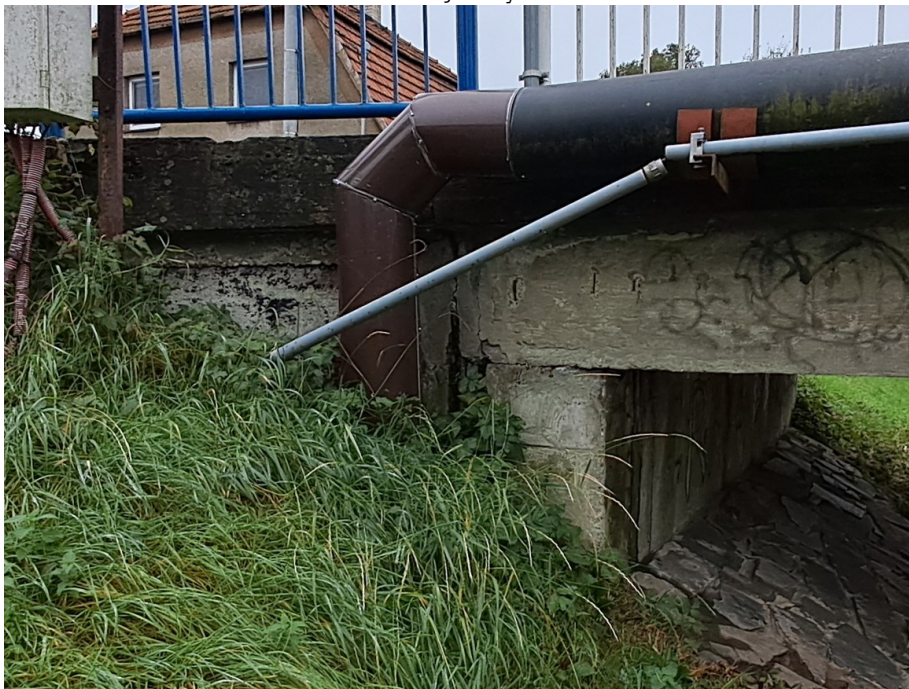
Boční pohled na uložení nosníku č.12 na OP1 (pravá strana mostu) – uložení NK je bezložiskové na lepenku, stopy od zatékání v dilatační spáře, čela prefabrikovaných nosníků jsou smáčeny vodou, může zatékat do kotev předpínací výztuže odkud může dále pronikat voda do kabelových kanálků. Dilatační spára je vyplněna pevným materiálem. Místy odpadnutá krycí vrstva betonu s obnaženou korodující výztuží na svislé stěně nosníku.

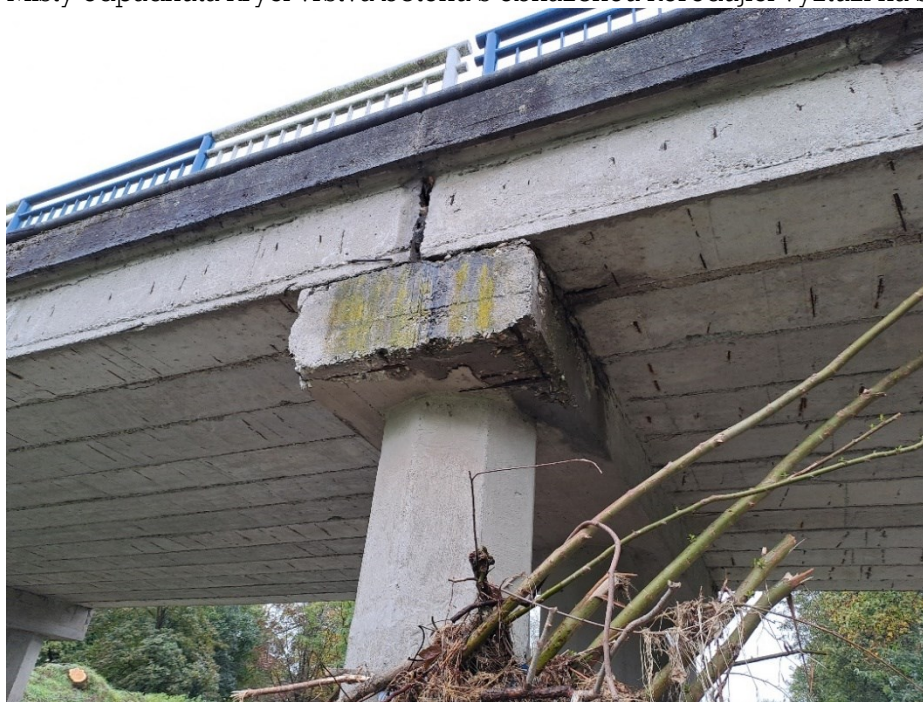
Uložení NK na P2 – uložení NK je bezložiskové na lepenku, stopy od zatékání v dilatační spáře, čela prefabrikovaných nosníků jsou smáčeny vodou, může zatékat do kotev předpínací výztuže odkud může dále voda pronikat do kabelových kanálků. Degradace hran betonu konců a začátků prefabrikovaných nosníků NK. Dilatační spára na pravé straně mostu je vyplněna pevným materiálem, na levé straně zanesená. Místy odpadnutá krycí vrstva betonu s obnaženou korodující výztuží na svislé stěně nosníku.

Boční pohled na uložení nosníků č.1 na P2 (levá strana mostu) – uložení NK je bezložiskové na lepenku, stopy od zatékání v dilatační spáře, čela prefabrikovaných nosníků jsou smáčeny vodou, může zatékat do kotev předpínací výztuže odkud může dále voda pronikat do kabelových kanálků. Degradace hran betonu konců a začátků prefabrikovaných nosníků NK. Místy odpadnutá krycí vrstva betonu s obnaženou korodující výztuží na svislé stěně nosníku.

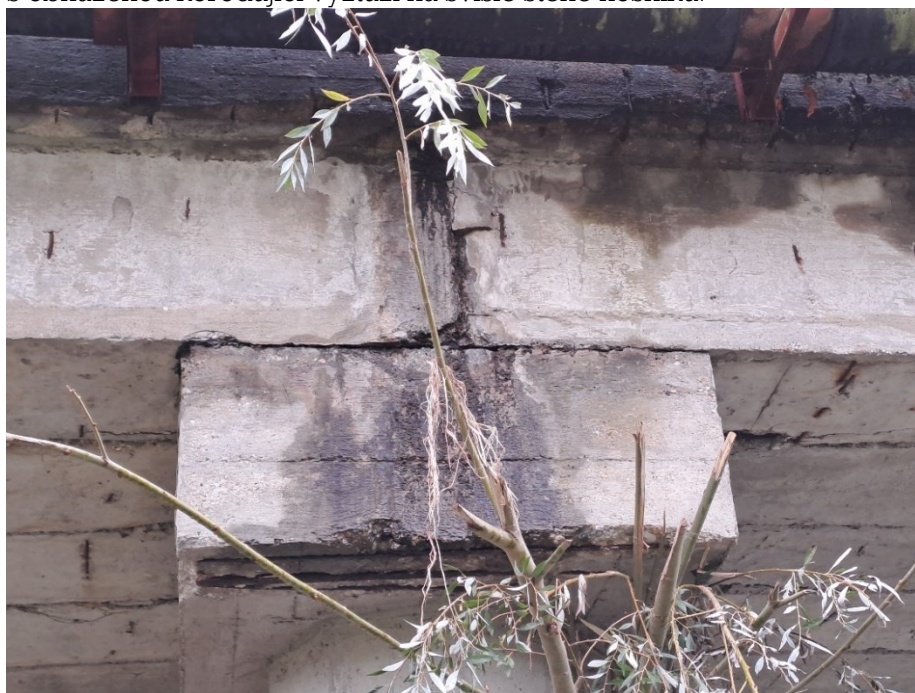
Boční pohled na uložení nosníků č.12 na P2 (pravá strana mostu) – uložení NK je bezložiskové na lepenku, stopy od zatékání v dilatační spáře, čela prefabrikovaných nosníků jsou smáčeny vodou, může zatékat do kotev předpínací výztuže odkud může dále voda pronikat do kabelových kanálků. Degradace hran betonu konců a začátků prefabrikovaných nosníků NK. Dilatační spára je vyplněna pevným materiálem. Místy odpadnutá krycí vrstva betonu s obnaženou korodující výztuží na svislé stěně nosníku.

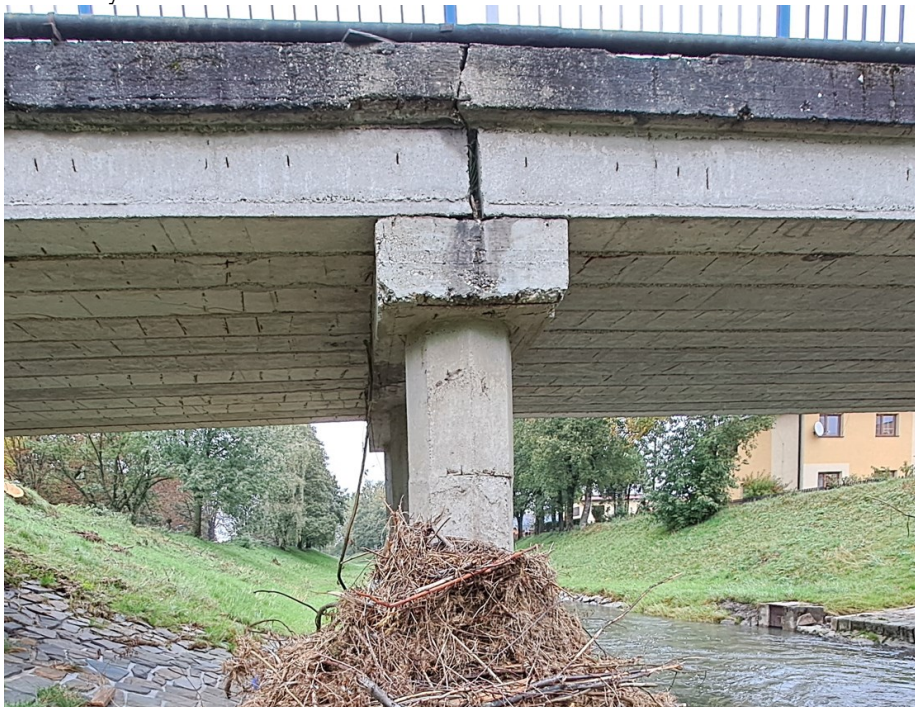
Uložení NK na P3 – uložení NK je bezložiskové na lepenku, stopy od zatékání v dilatační spáře, konce a začátky prefabrikovaných nosníků jsou smáčeny vodou, může zatékat do kotev předpínací výztuže odkud může dále voda pronikat do kabelových kanálků. Dilatační spára je na pravé straně vyplněna pevným materiálem, vlevo je zanesená. Místy odpadnutá krycí vrstva betonu s obnaženou korodující výztuží na svislé stěně nosníku. Boční svislé stěny nosníku a čelo stativa na pravé straně mostu jsou potečeny dehtovým materiálem.

Boční pohled na uložení nosníků č.1 na P3 (levá strana mostu) – uložení NK je bezložiskové na lepenku, stopy od zatékání v dilatační spáře, konce a začátky prefabrikovaných nosníků jsou smáčeny vodou, může zatékat do kotev předpínací výztuže odkud může dále voda pronikat do kabelových kanálků.

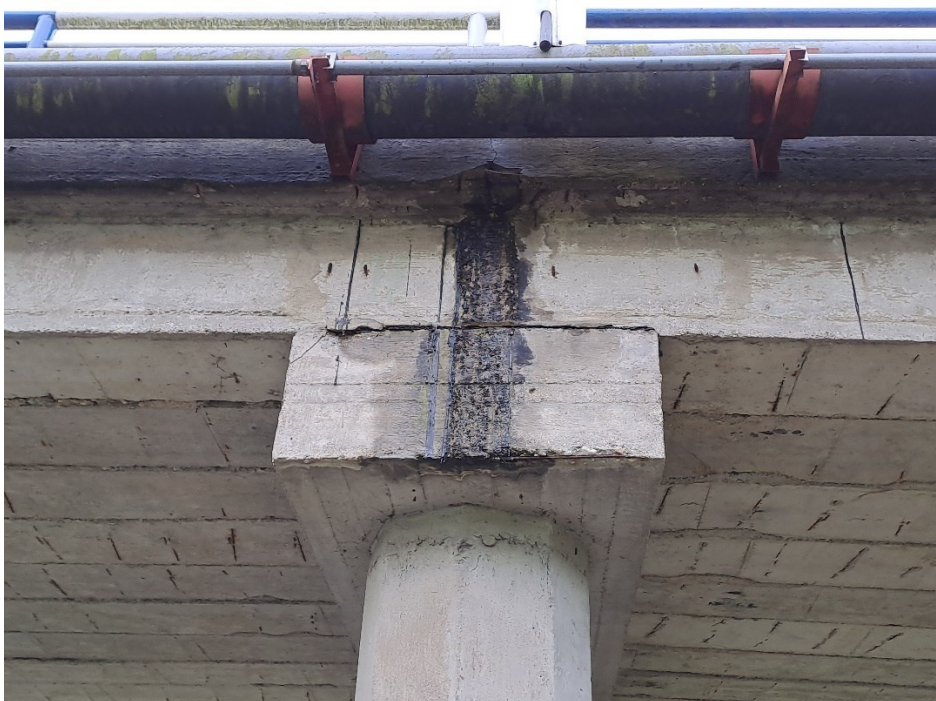
Boční pohled na uložení nosníků č.12 na P3 (pravá strana mostu) – uložení NK je bezložiskové na lepenku, stopy od zatékání v dilatační spáře, konce a začátky prefabrikovaných nosníků jsou smáčeny vodou, může zatékat do kotev předpínací výztuže odkud může dále voda pronikat do kabelových kanálků. Dilatační spára je vyplněna pevným materiálem. Místy odpadnutá krycí vrstva betonu s obnaženou korodující výztuží na svislé stěně nosníku. Boční svislé stěny nosníku a čelo stativa jsou potečeny dehtovým materiálem.

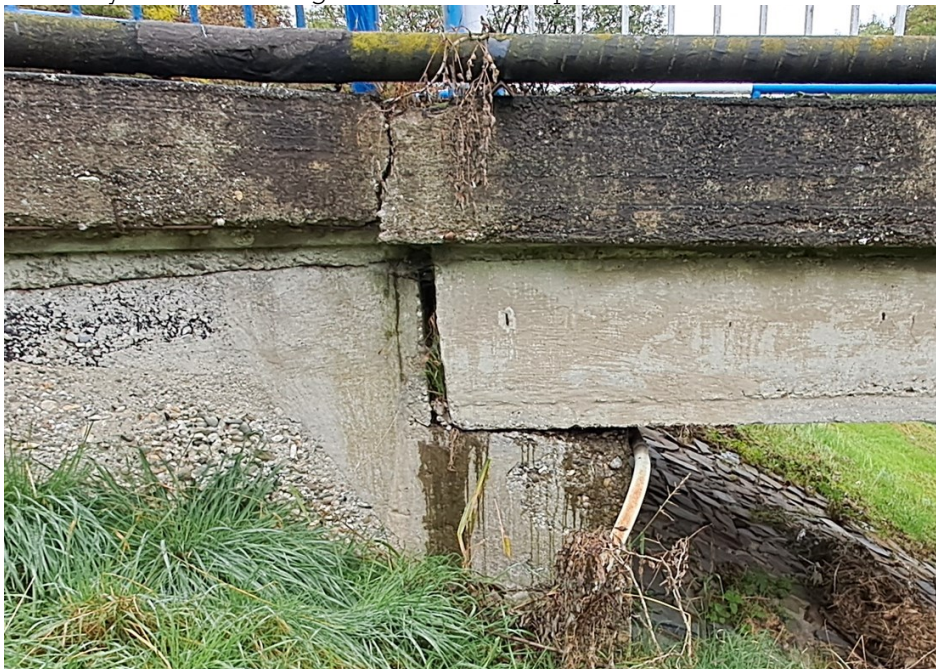
Boční pohled na uložení nosníku č.1 na OP4 (levá strana mostu) – uložení NK je bezložiskové na lepenku, stopy od zatékání v dilatační spáře, čela prefabrikovaných nosníků jsou smáčeny vodou, může zatékat do kotev předpínací výztuže odkud může voda dále pronikat do kabelových kanálků. Vegetace v dilatační spáře.

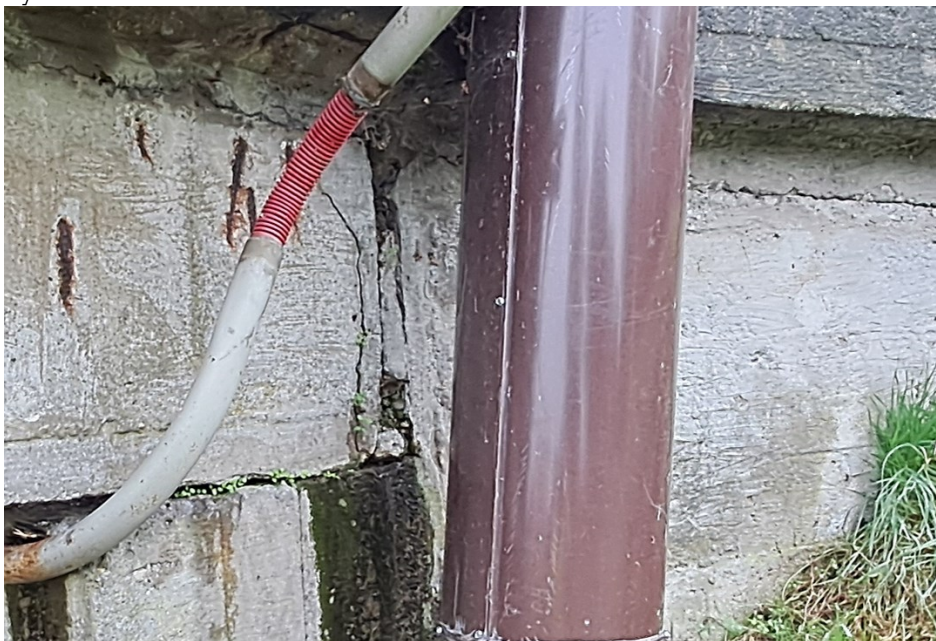
Boční pohled na uložení nosníku č.12 na OP4 (pravá strana mostu) – uložení NK je bezložiskové na lepenku, stopy od zatékání v dilatační spáře, čela prefabrikovaných nosníků jsou smáčeny vodou, může zatékat do kotev předpínací výztuže odkud může voda dále pronikat do kabelových kanálků. Dilatační spára je vyplněna pevným materiálem. Svislá trhlina na konci prefabrikovaného nosníku NK. Místy odpadnutá krycí vrstva betonu s obnaženou korodující výztuží na svislé stěně nosníku.

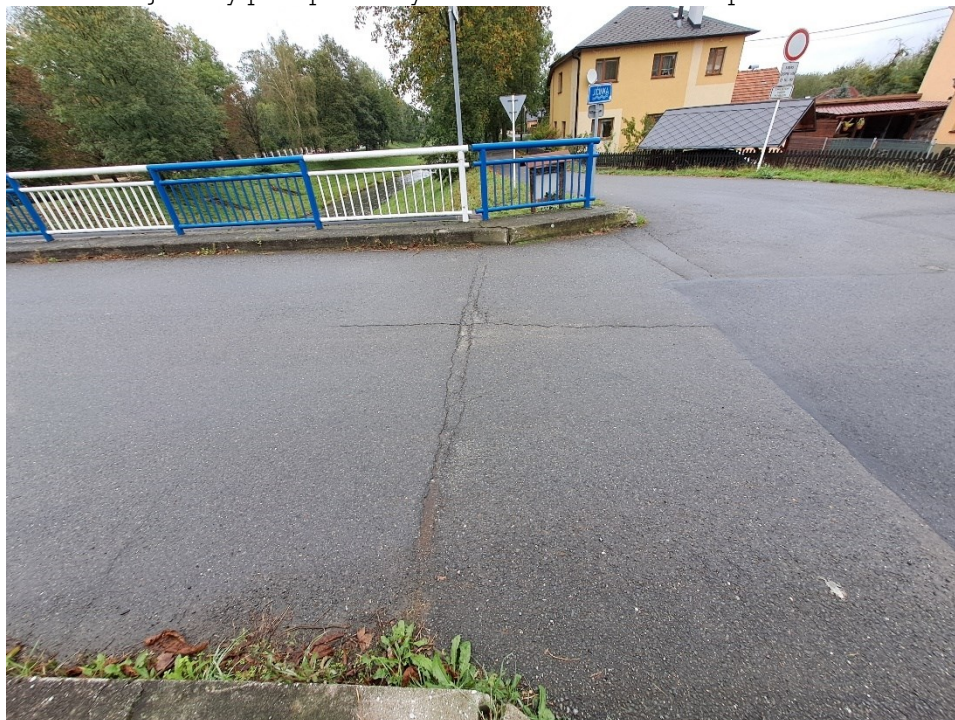
Pohled na dilatační spáru nad OP1 - Mostní závěry buď nejsou na mostě osazeny, anebo jsou zřízeny jako podpovrchové. V každém případě jsou netěsné. Voda přes ně proniká na konstrukce položené níže. Voda může pronikat do dobetonávek začátků a konců nosníků, kde se nacházejí kotvy předpínací výztuže odkud může dále pronikat do kabelových kanálků.

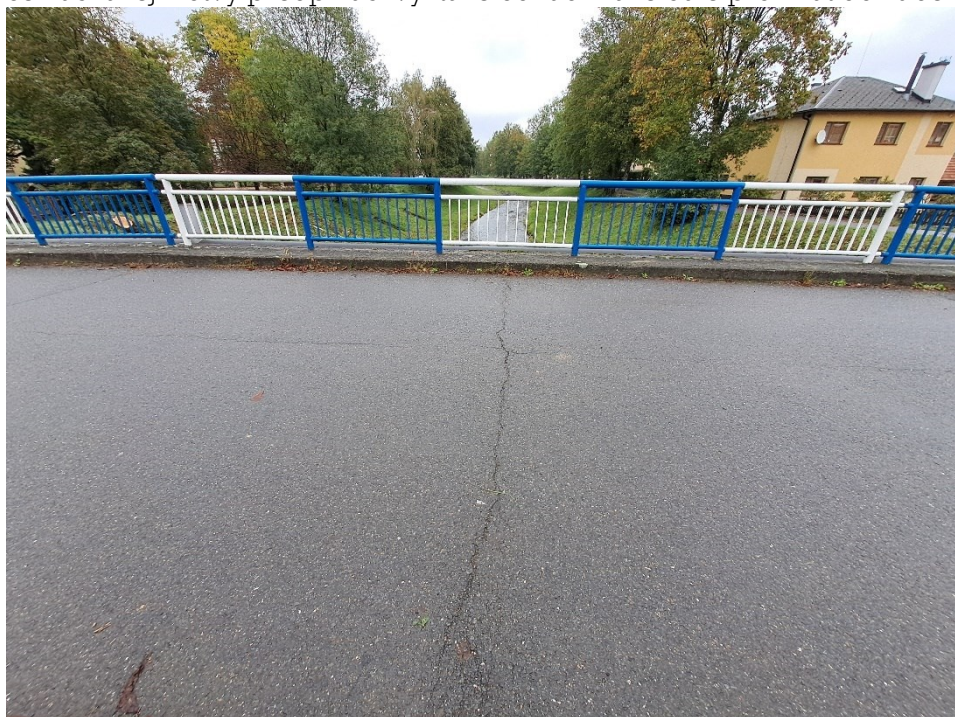
Pohled na dilatační spáru nad P2 - Mostní závěry buď nejsou na mostě osazeny, anebo jsou zřízeny jako podpovrchové. V každém případě jsou netěsné. Voda přes ně proniká na konstrukce položené níže. Voda může pronikat do dobetonávek začátků a konců nosníků, kde se nacházejí kotvy předpínací výztuže odkud může dále pronikat do kabelových kanálků

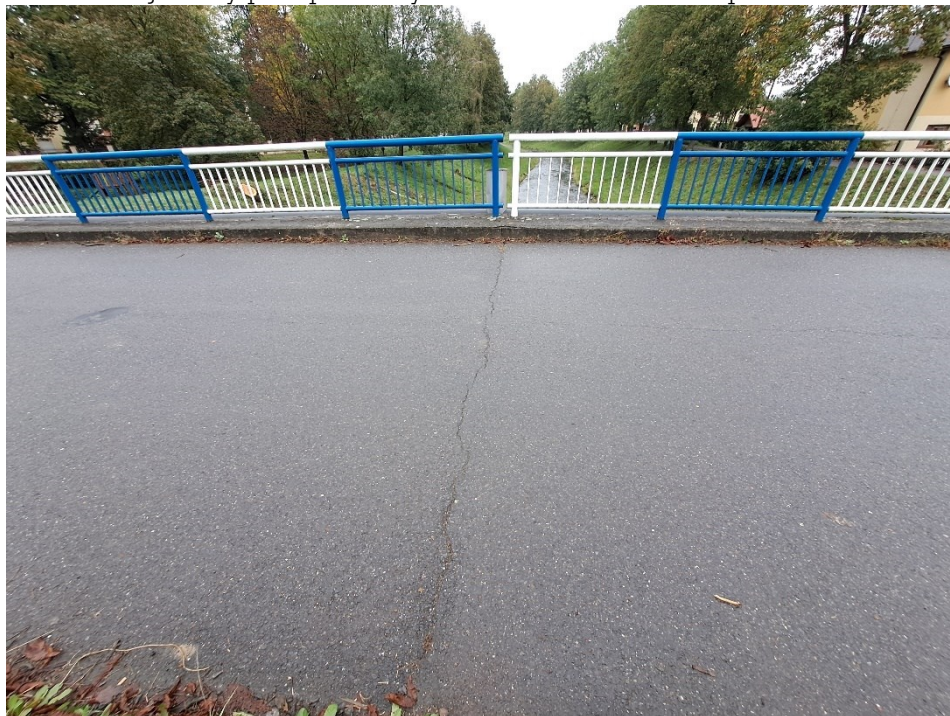
Pohled na dilatační spáru nad P3 - Mostní závěry buď nejsou na mostě osazeny, anebo jsou zřízeny jako podpovrchové. V každém případě jsou netěsné. Voda přes ně proniká na konstrukce položené níže. Voda může pronikat do dobetonávek začátků a konců nosníků, kde se nacházejí kotvy předpínací výztuže odkud může dále pronikat do kabelových kanálků.

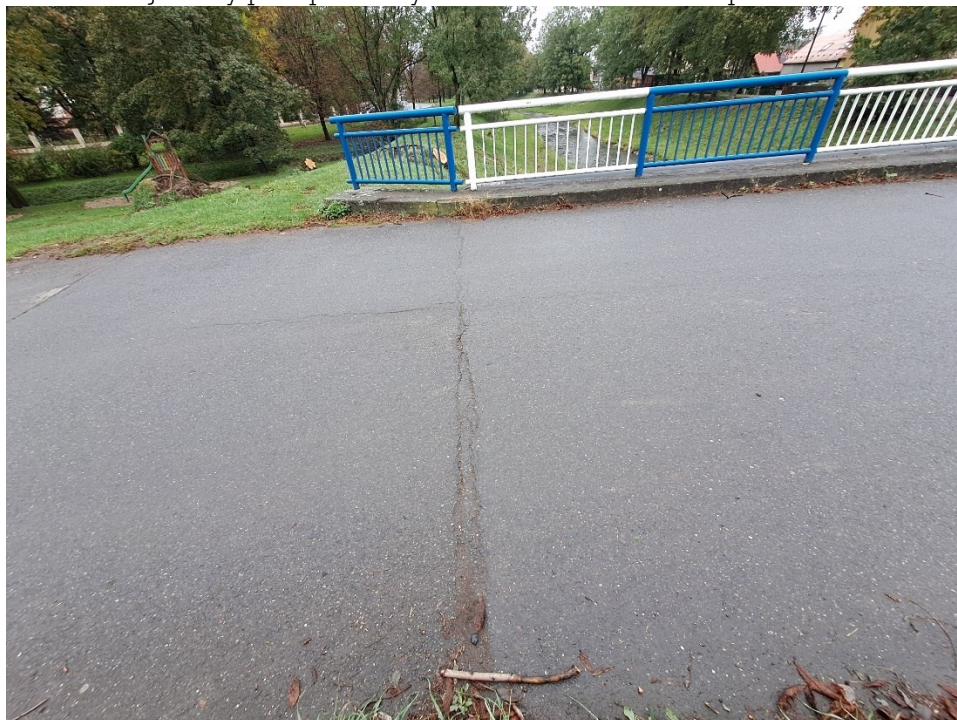
Pohled na dilatační spáru nad OP4 - Mostní závěry buď nejsou na mostě osazeny, anebo jsou zřízeny jako podpovrchové. V každém případě jsou netěsné. Voda přes ně proniká na konstrukce položené níže. Voda může pronikat do dobetonávek začátků a konců nosníků, kde se nacházejí kotvy předpínací výztuže odkud může dále pronikat do kabelových kanálků.

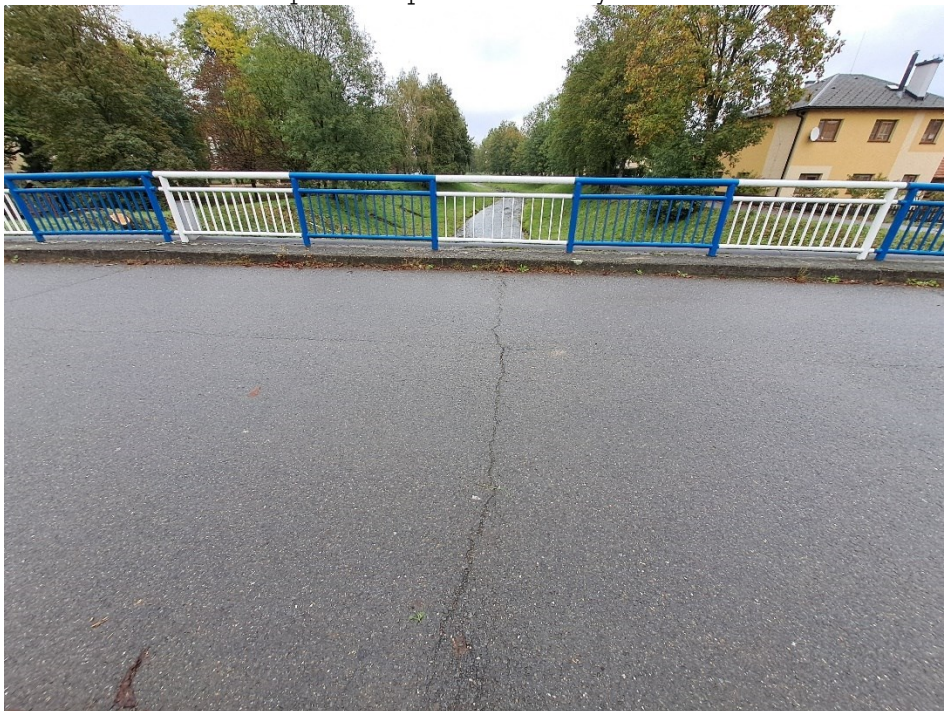
Vozovka je s živičným povrchem. Na povrchu vozovky jsou příčné a podélné trhliny. Příčné trhliny jsou většinou v místech dilatačních spár, Podélné trhliny jsou ve středu vozovky.

Pohled na vozovku - příčné a podélné trhliny ve vozovce.

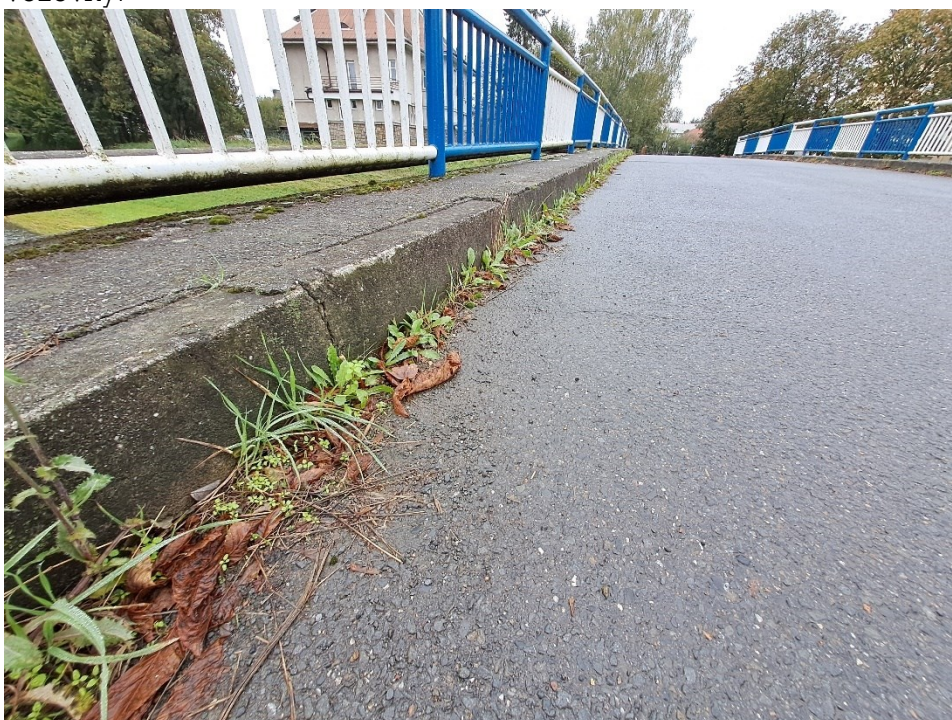
Vegetace ve vozovce v místě podélné spáry mezi obrubou a živičným povrchem vozovky.

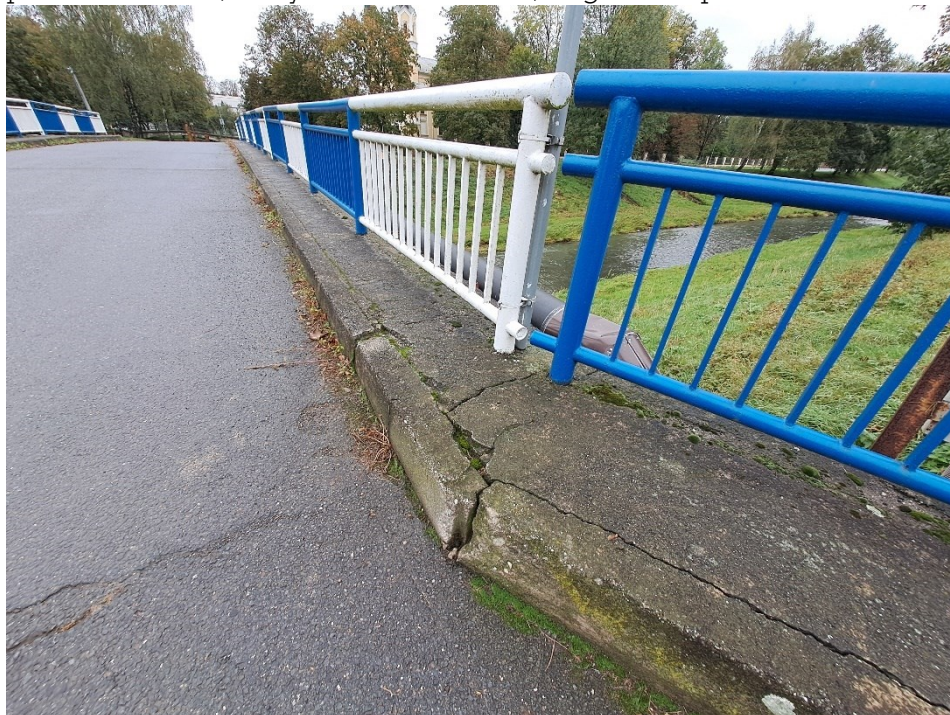
Povrch betonu říms je porézní, trhliny na horním povrchu betonu, který zarůstá mech, degradace povrchu betonu římsy, na lici římsy je místy obnažená korodující výztuží, průsaky vody z pod římsy. Římsy jsou provedeny z monolitického ŽB, bez přiznaných dilatačních spár.

Pohled na horní povrch pravé římsy nad OP1 – porézní povrch betonu římsy, trhliny na povrchu betonu, který zarůstá mechem, degradace povrchu betonu římsy.

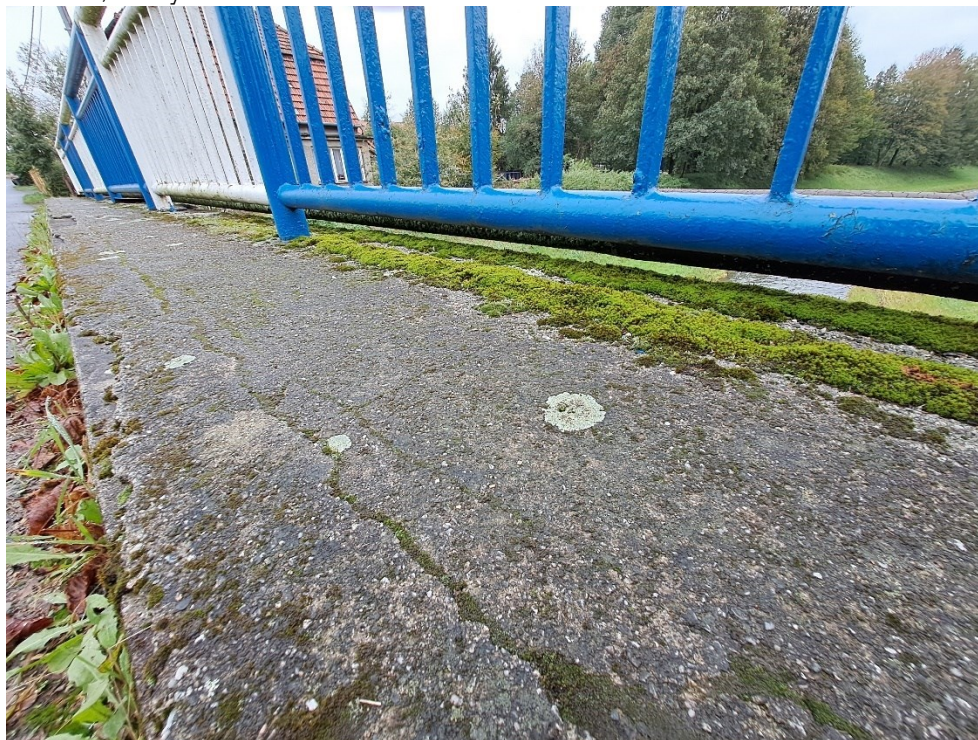
Pohled na horní povrch levé římsy – porézní povrch betonu římsy, trhliny na povrchu betonu, který zarůstá mechem.

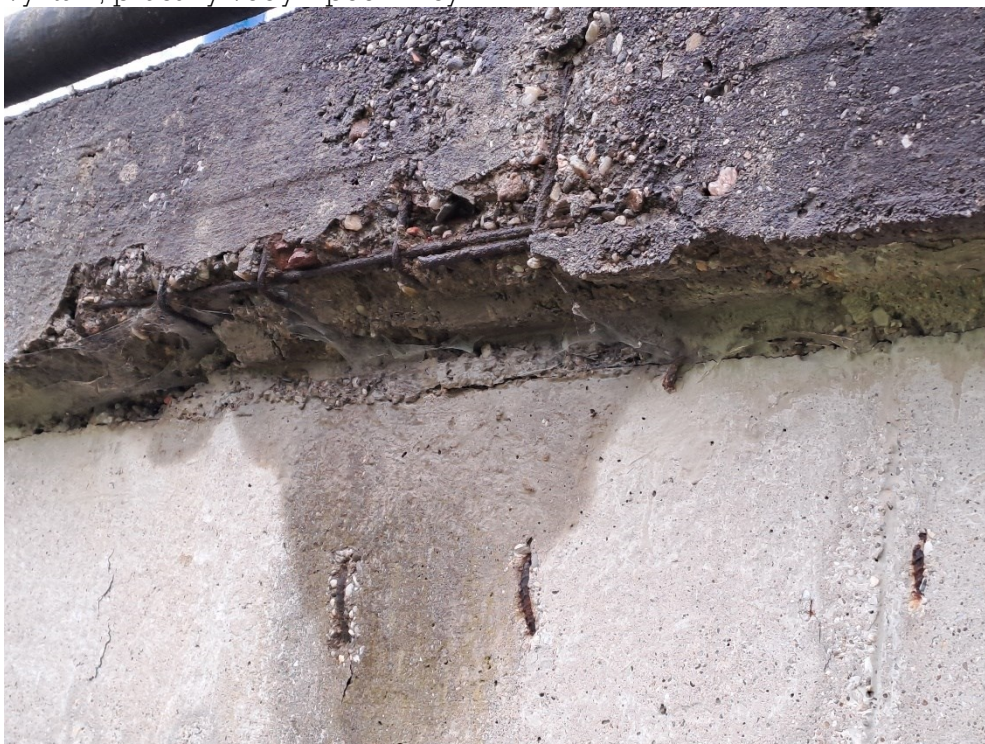
Boční pohled na levou římsu v polič.1 – Degradace betonu římsy, obnažená korodující výztuž, průsaky vody z pod římsy.

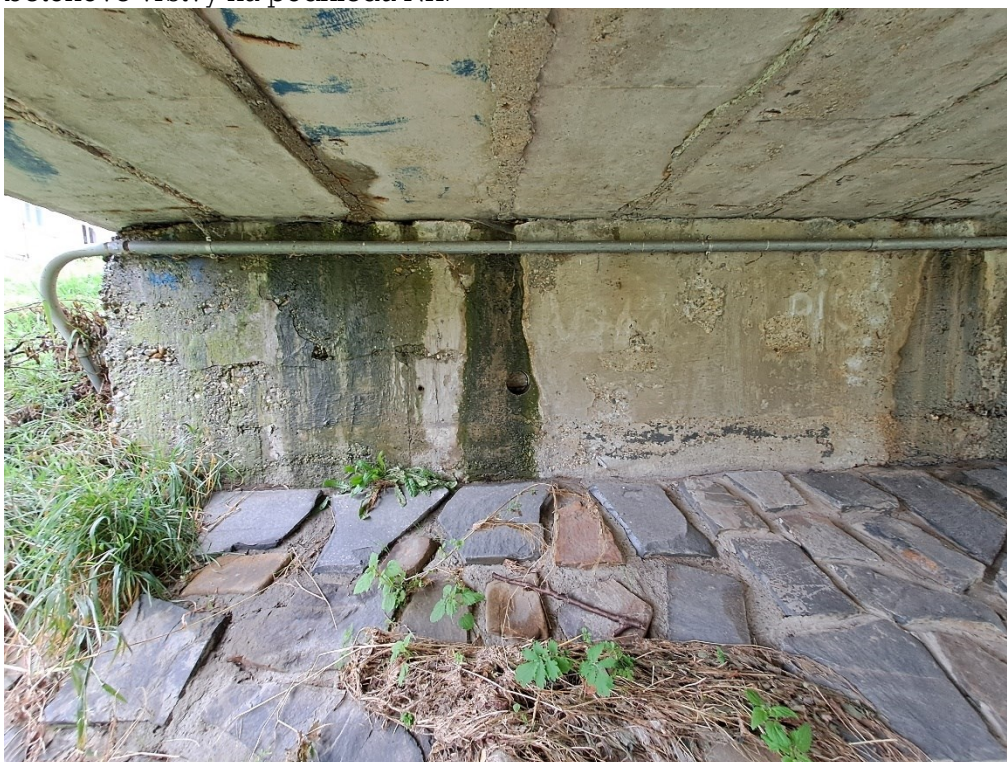
Izolační systém je nefunkční – četné průsaky vody na podhledu NK, odpadávání krycí betonové vrstvy na podhledu NK.

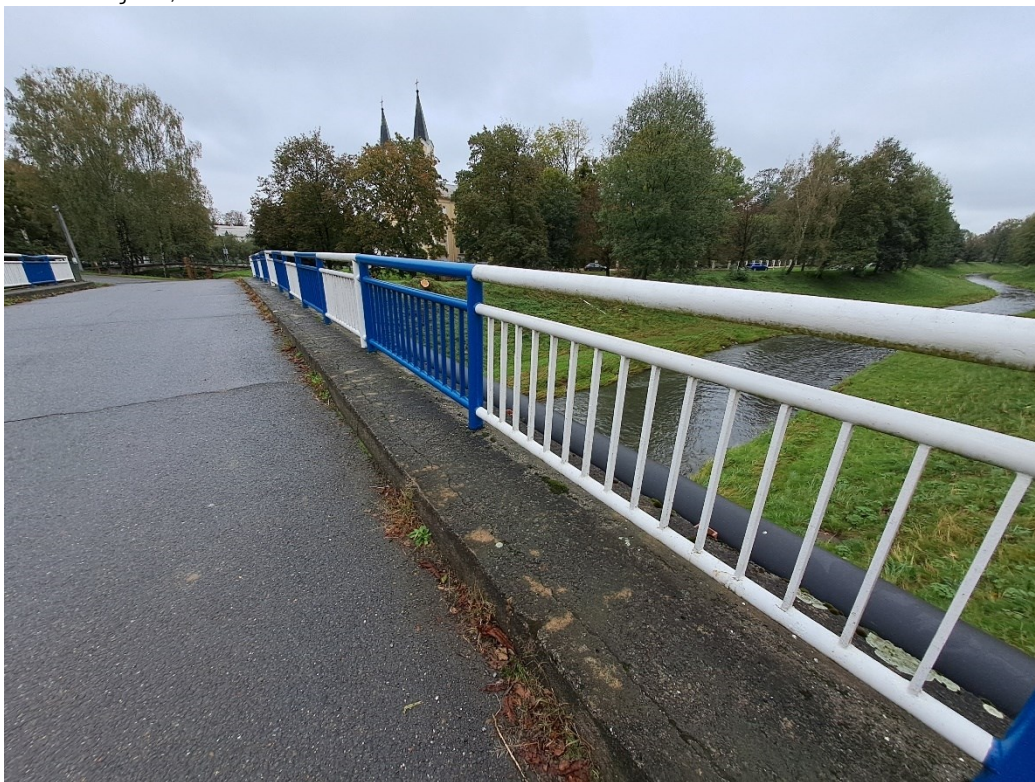
Ocelové trubkové zábradlí je výšky je 1,02m, minimální výška zábradlí je 1,10m. Levé zábradlí nad OP4 je poškozeno po pádu stromu při povodňovém průtoku 09/2024. Mezera mezi sloupky zábradlí je v místech dilatace větší než 120 mm.

Pohled na pravé zábradlí – ocelové trubkové zábradlí je výšky je 1,02m, minimální výška zábradlí je 1,10m.

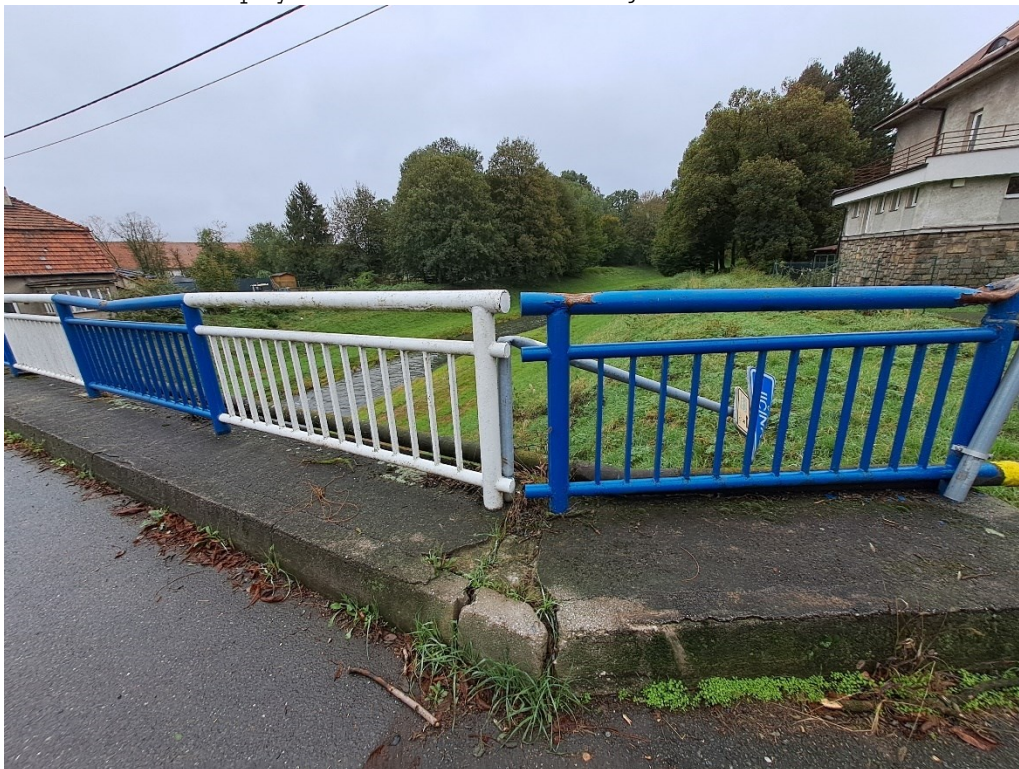
Pohled na levé zábradlí u OP4 – zábradlí byl poškozeno zřejmě při dopravní nehodě, mezera mezi sloupky zábradlí v místě dilatace je více než 120 mm.

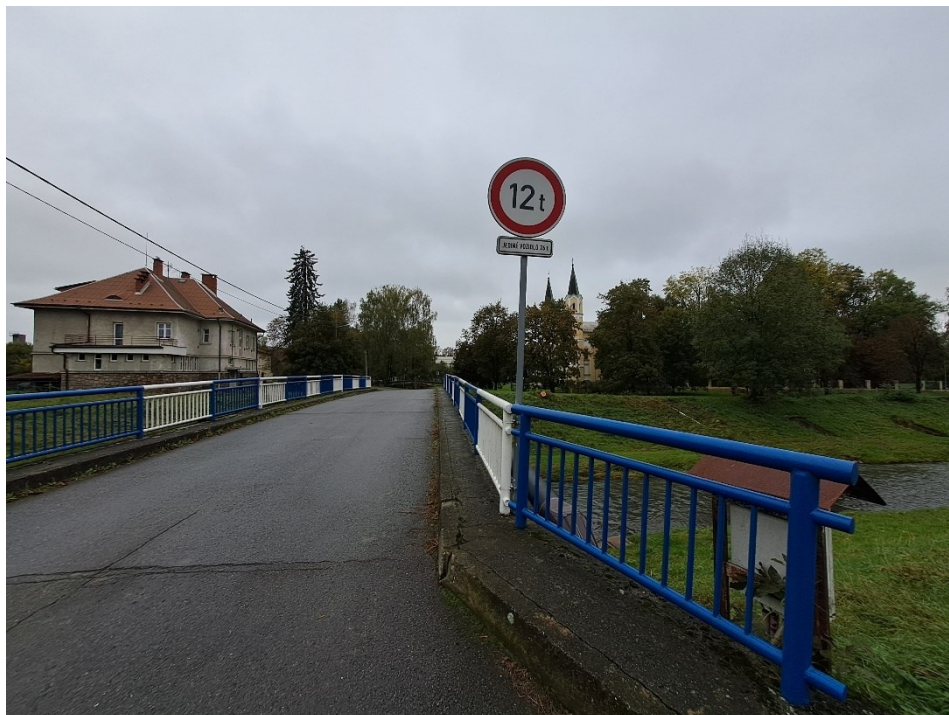
Pohled na dopravní značení u OP1 - chybí cedulka s evidenčním číslem mostu, jinak bez vad.

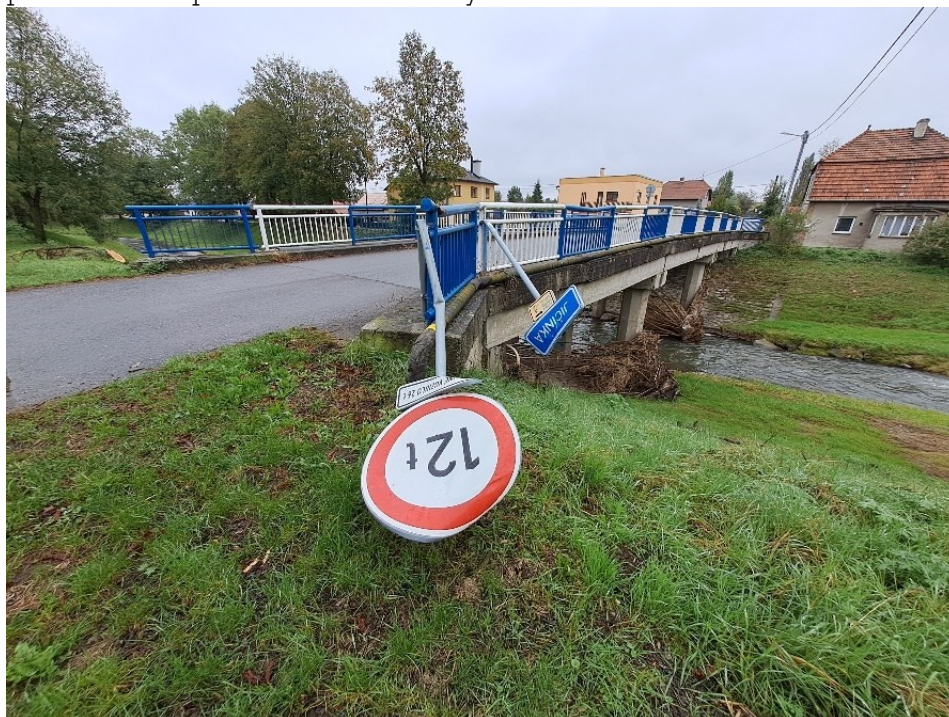
Pohled na dopravní značení u OP4 - poničené dopravní značení včetně zábradlí po povodňovém průtoku 09/2024. Chybí cedulka s evidenčním číslem mostu.

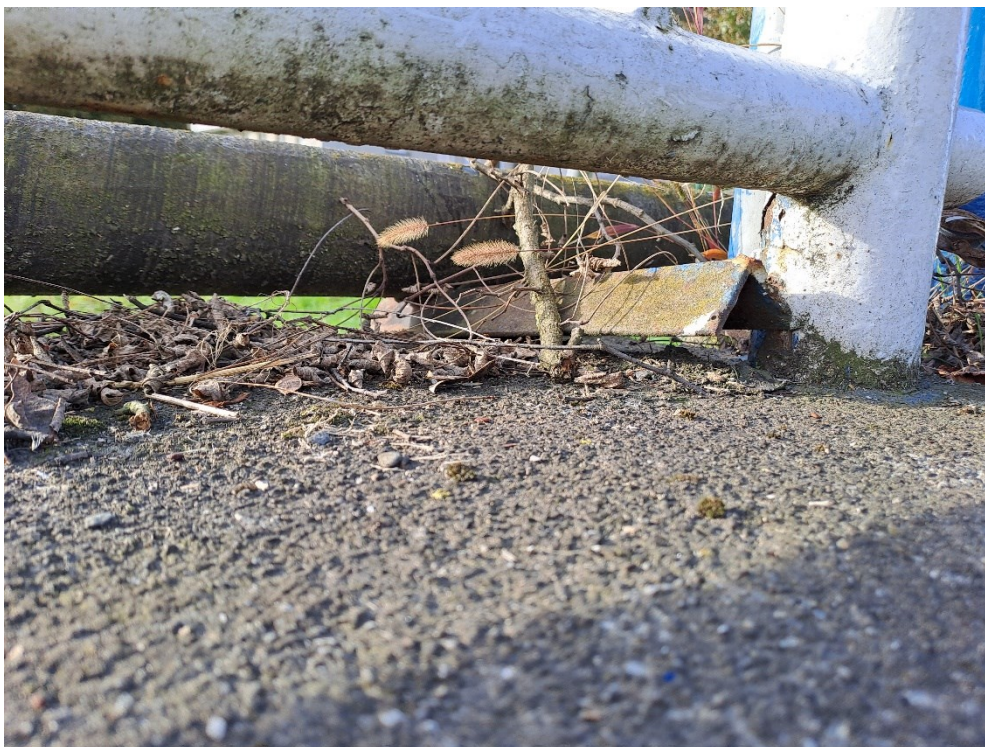
Vedení inženýrské sítě (plynovod) na levé římse- podpěrná konzole je u po dopravě poškozeného zábradlí nad OP4 odlomená, jinak bez vad. Vzhledem k tomu, že se tato síť nachází v blízkosti po dopravní nehodě poškozeného zábradlí vč. dopravního značení, tak je vhodné provést jeho kontrolu, pokud tak již nebylo učiněno. Uchycení konzol přivařením ke sloupkům zábradlí je nevhodné.

Vedení sítě (plynovodu) je uloženo na ocelových konzolách kotvených pomocí svárového spoje do sloupků zábradlí. Konzole je u po dopravě poškozeného zábradlí nad OP4 odlomená.

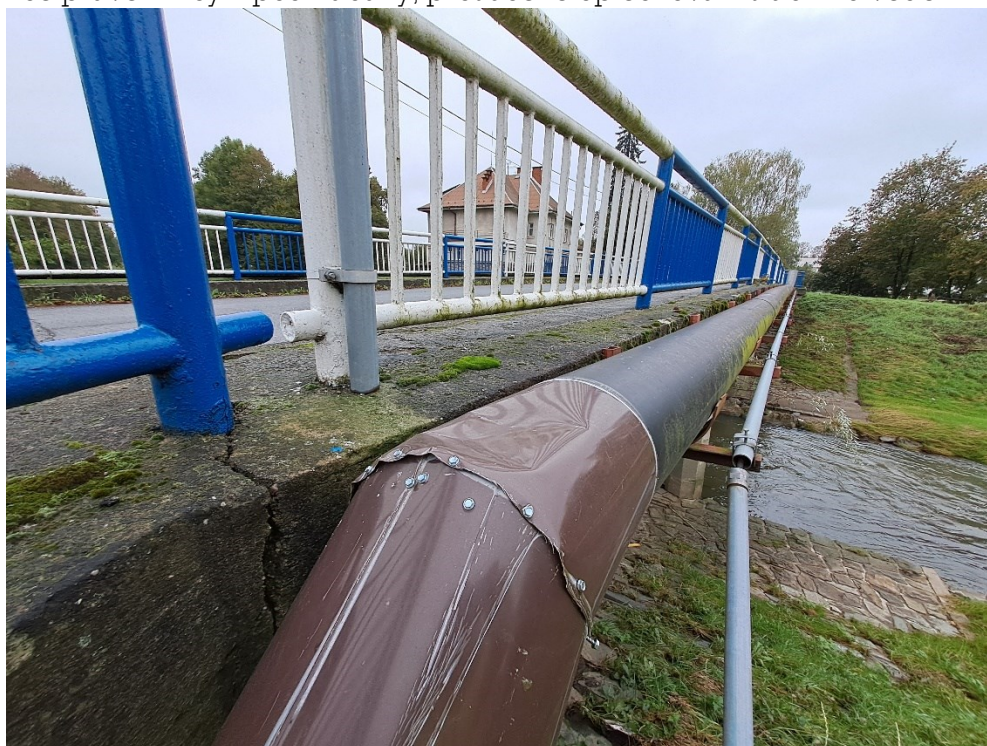
Vedení dvou inženýrských sítí uchycených na ocelových konzolách, které jsou kotveny do líce pravé římsy – poškrábaný, protlačený oplechování trubního vedení inženýrské sítě.
