## Hlavní mostní prohlídka (Lávka ev.č. M-42d-1 přes koryto ostatní vodní linie)

**Objekt:** Trvalý most na místní komunikaci pro pěší o jednom mostním otvoru v intravilánu obce. Jedná se o železobetonový klenbový mostní objekt, založení mostu je nepřístupné, most je v přímém směru, s neomezenou volnou výškou v intravilánu obce.

**Datum provedení prohlídky:** 06.10.2024

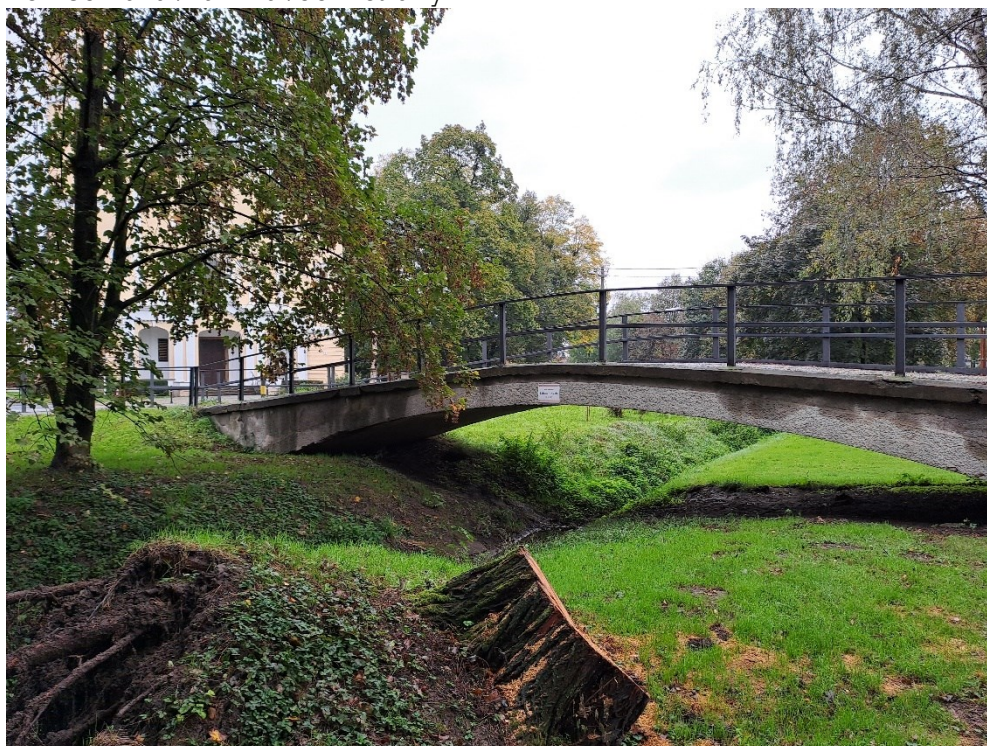
Pohled na lávku z návodní strany.

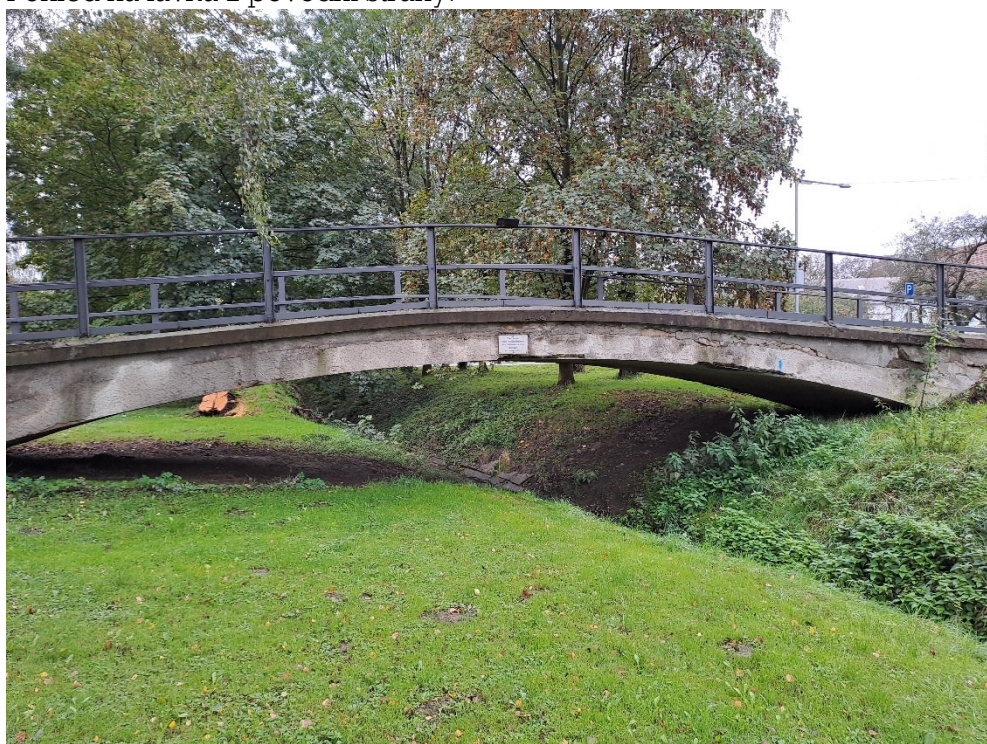
Pohled na lávku z povodňové strany.

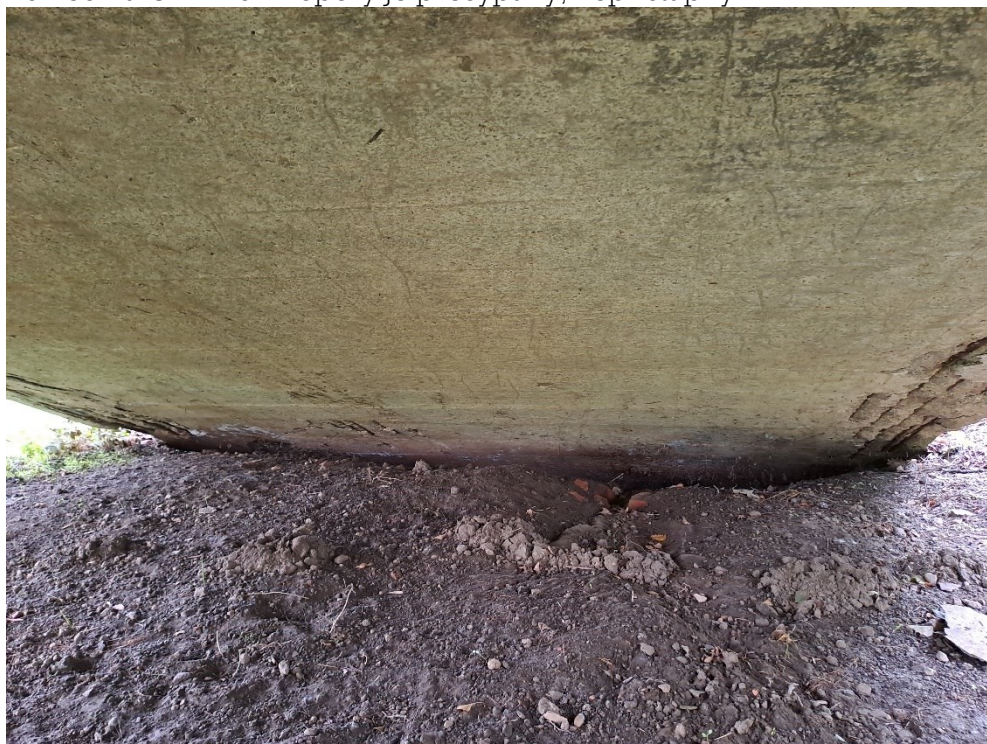
Opěry jsou přesypané, zanesené až do úrovně napojení klenby lávky. Stav opěr nelze plnohodnotně vyhodnotit, ale vzhledem k tomu, že se na nosné konstrukci nevyskytují vady, které by mohly vzniknout z důvodu špatného stavu opěr, lze předpokládat, že spodní stavba není v havarijním stavu. Beton čelních zdí degraduje, místy do hloubky až 100 mm. U obou opěr jsou v čelních zdech svislé a

Pohled na OP1 - dřík opěry je přesypaný, nepřístupný

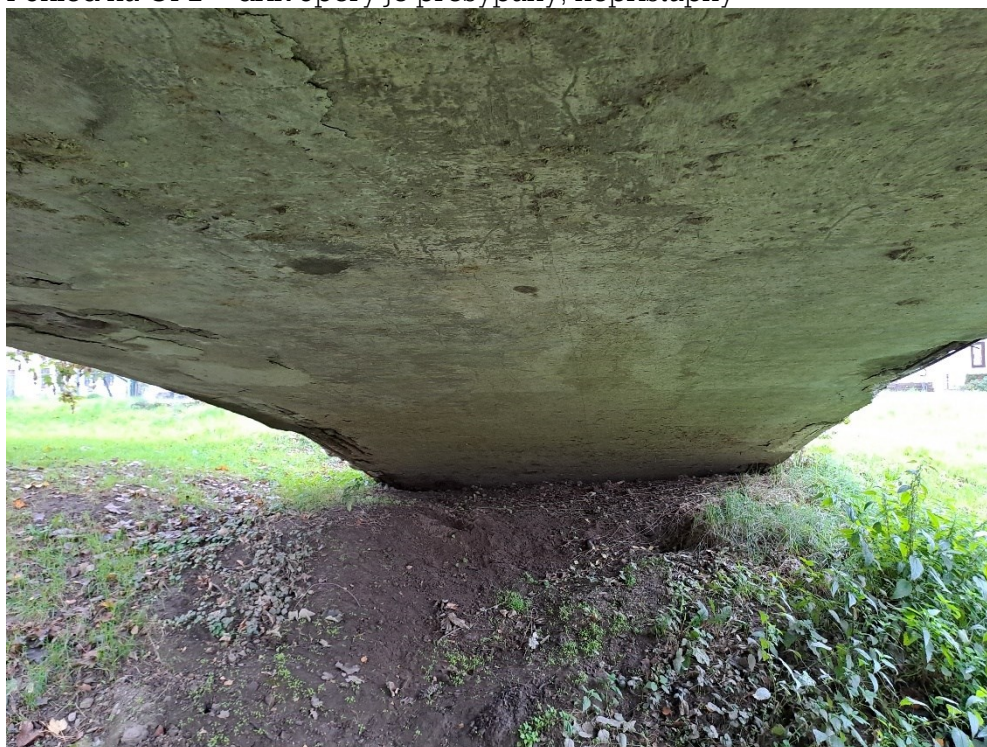
Pohled na OP2 - dřík opěry je přesypaný, nepřístupný

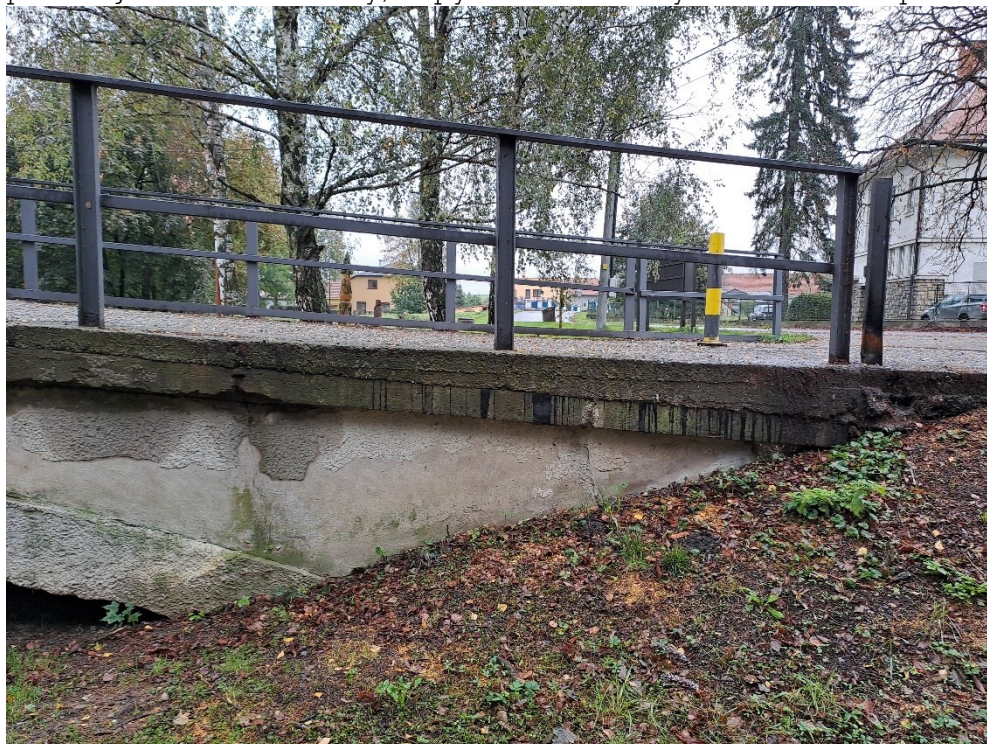
Beton čelních zdí degraduje místy do hloubky až 100mm. U obou opěr jsou v čelních zdech svislé a vodorovné trhliny, takovéto trhliny jsou v čelních zdech i v blízkosti vrcholu klenby. Omítky čelních zdí se rozpadají.

Boční pohled na levou čelní zeď u OP1 – porézní povrch betonu, svislá trhлина v čelní zdi pokračující do betonu římsy, stopy od stékání vody z chodníku. Odpadávání omítek.

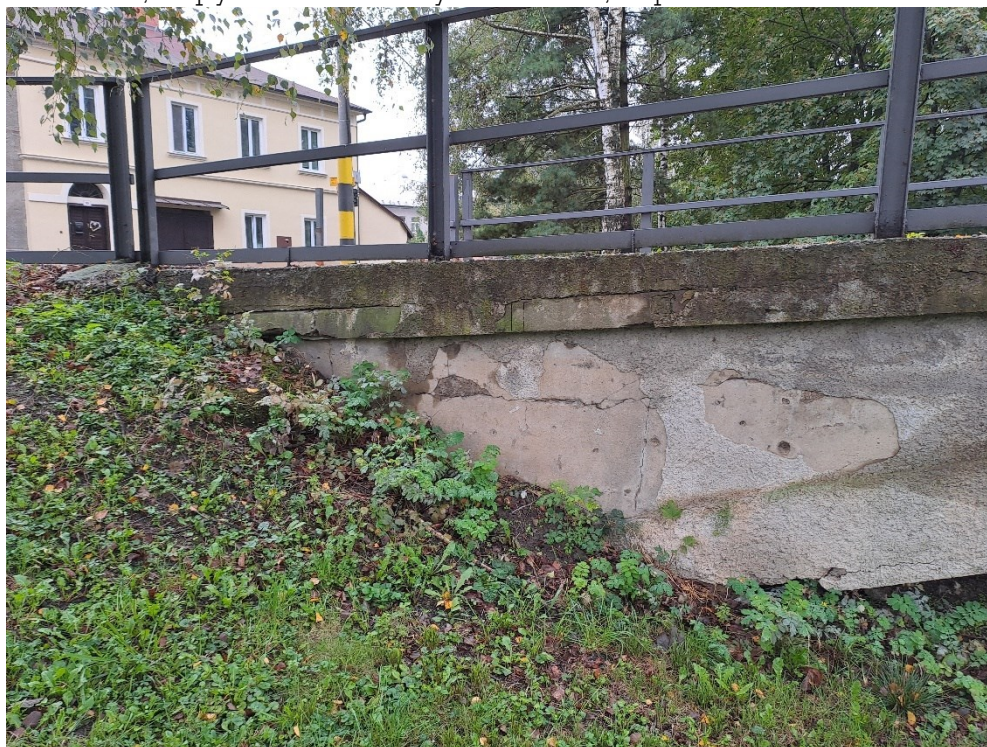
Boční pohled na pravou čelní zeď u OP1 – porézní povrch betonu, svislá a vodorovná trhлина v čelní zdi, stopy od stékání vody z chodníku, odpadávání omítek.

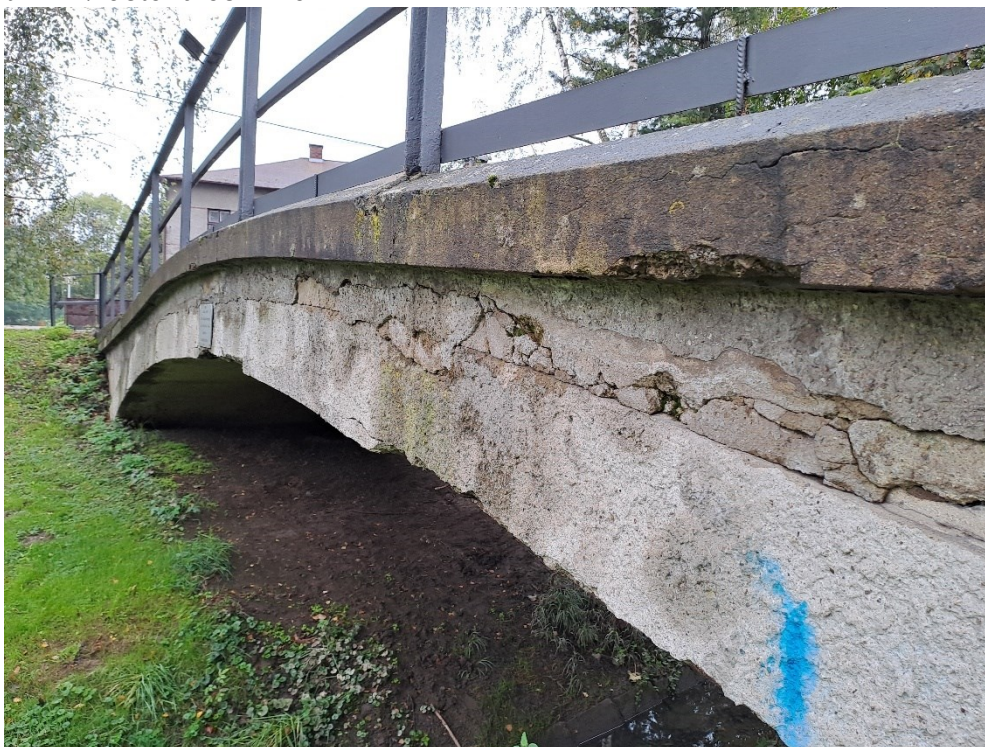
Pohled na pravou čelní zeď na NK - degradace betonu čelní zdi, soustava vodorovných trhlin v betonu čelní zdi.

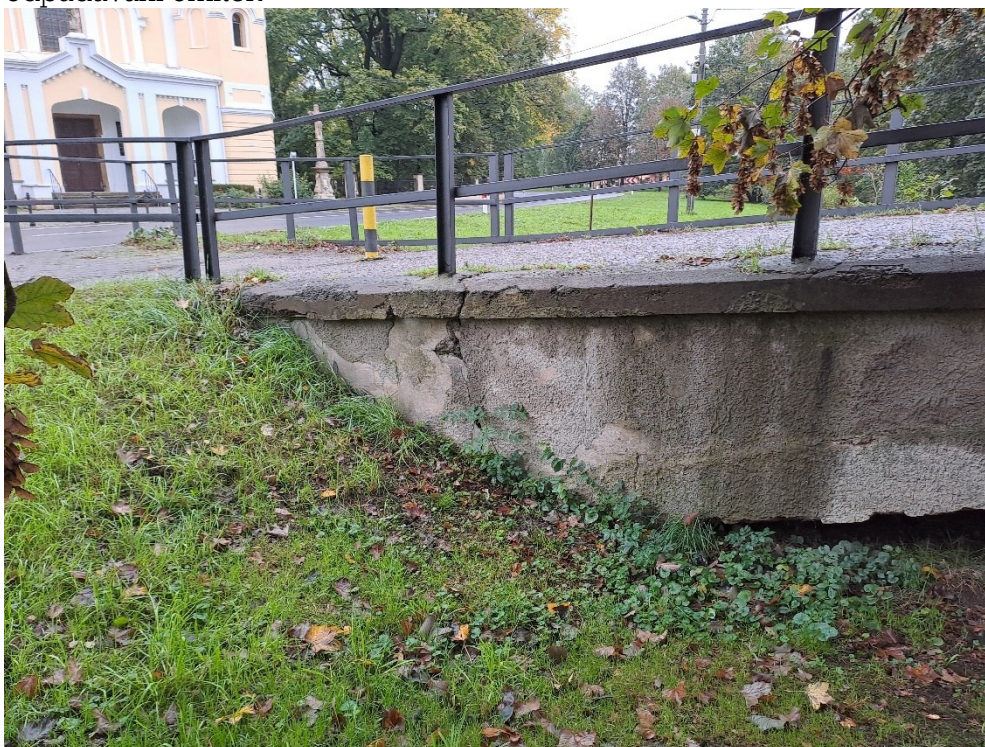
Boční pohled na levou čelní zeď u OP2 – porézní povrch betonu, lokální degradace betonu do hl. 100mm, svislá trhlina v čelní zdi, stopy od stékání vody z chodníku, odpadávání omítek

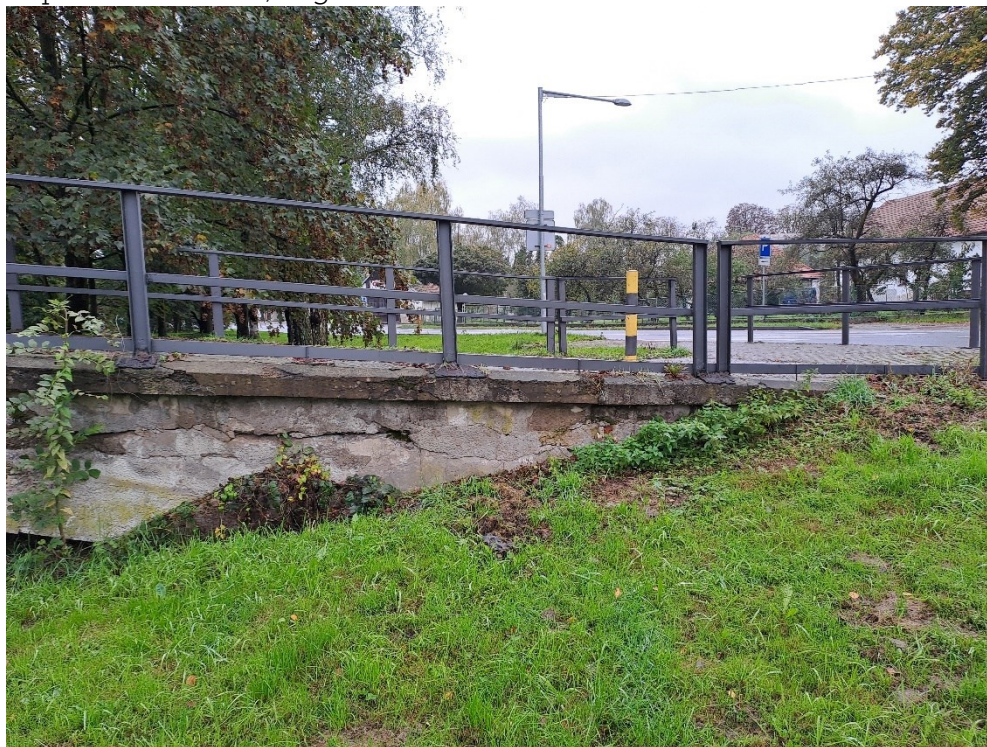
Boční pohled na pravou čelní zeď u OP2 – porézní povrch betonu, lokální degradace betonu do hl. 100mm, vodorovné trhliny v čelní zdi, stopy od stékání vody z chodníku, odpadávání omítek, vegetace v blízkosti čelní zdi.

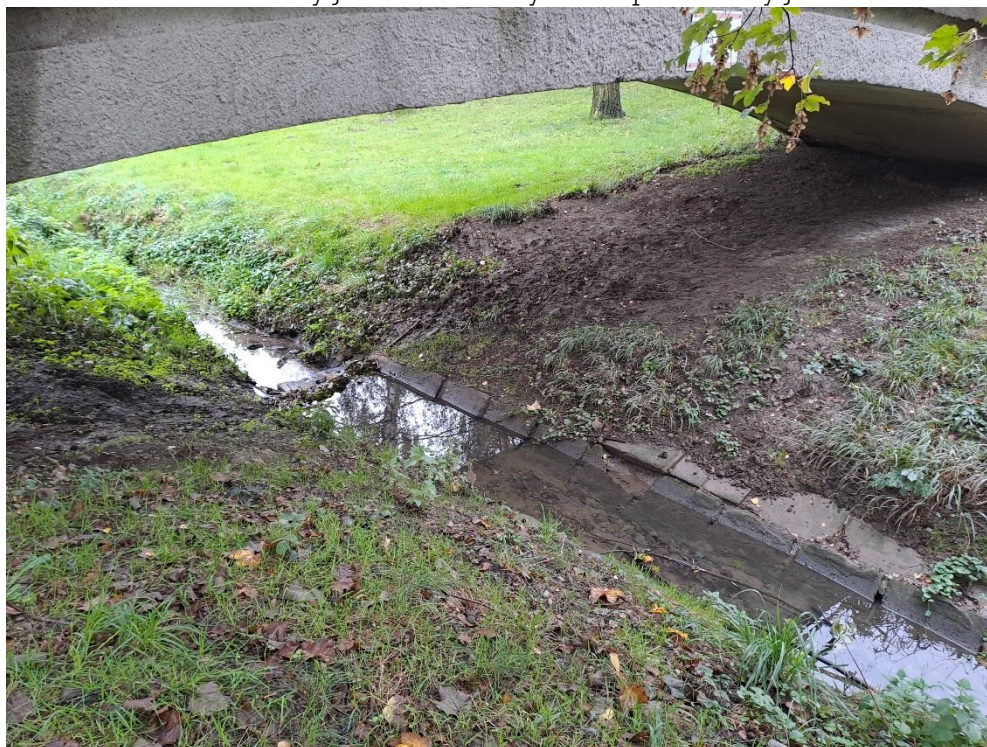
Pohled na koryto ostatní vodní linie. Dno vodního toku je částečně zpevněno betonovými žlaby, částečně je bez úpravy. Přístupové cesty pod mostní objekt jsou po břehových svazích. Břehové svahy jsou zatravněny. Přístupové cesty jsou bez vad.

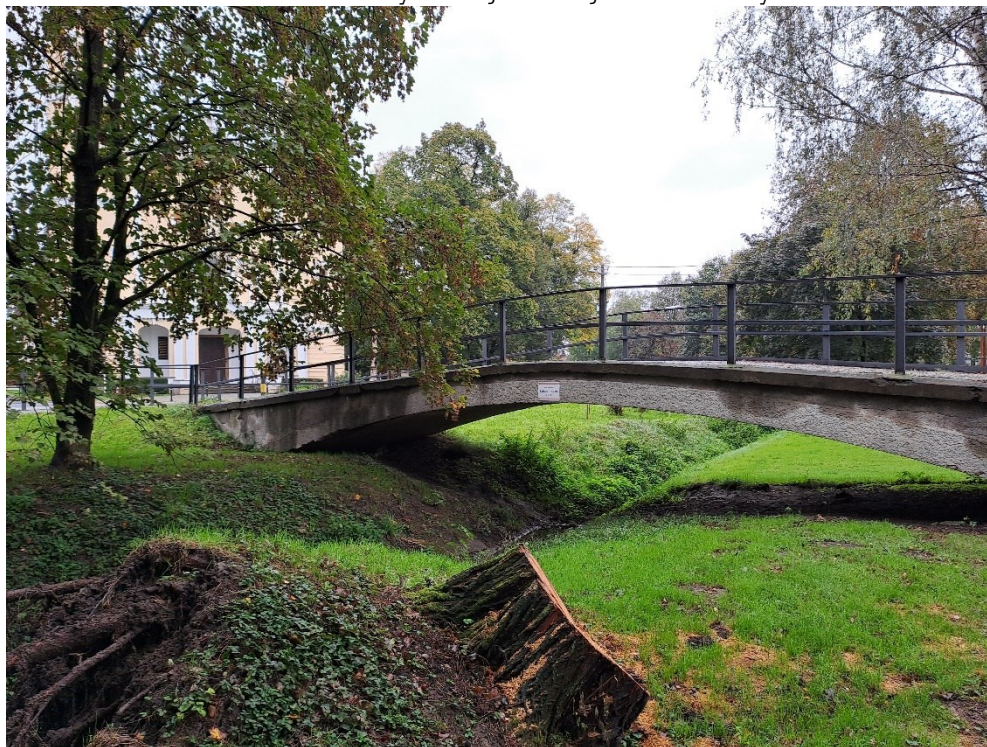
Krajní čela klenby jsou smáčeny vodou, na podhledu NK odpadává krycí betonová vrstva, nejvýrazněji se tato vada projevuje na krajích NK kde je již obnažená korodující výztuž.

Pohled na NK z návodní strany - krajní čela jsou smáčeny vodou

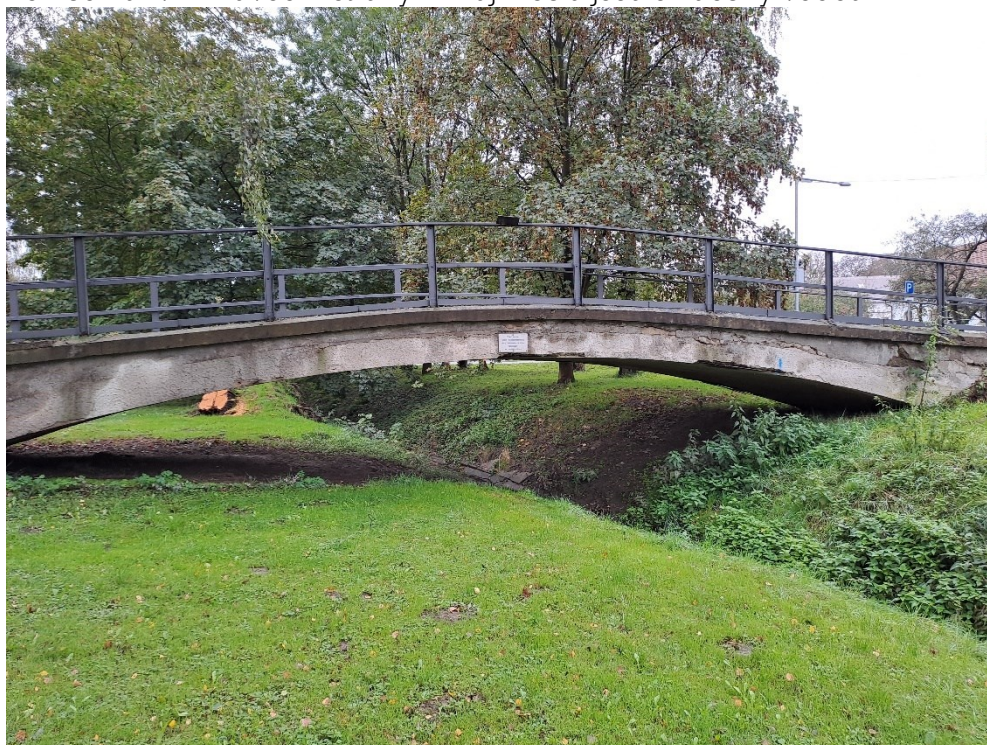
Pohled na NK z návodní strany - krajní čela jsou smáčeny vodou

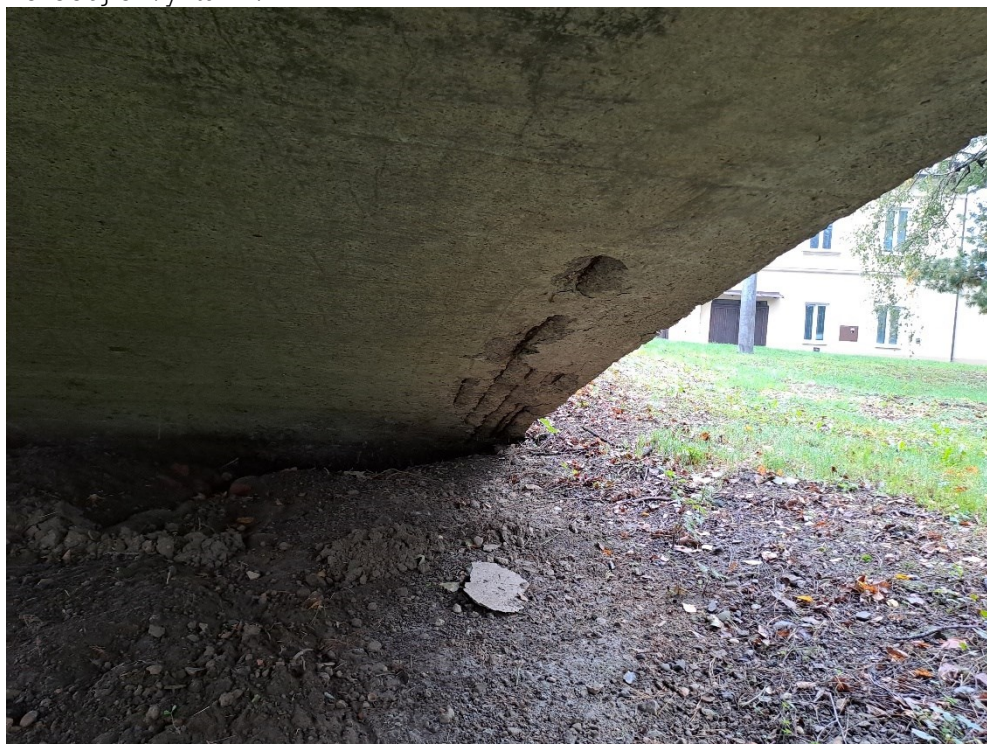
Podhled NK u OP1 levá strana (návodní) – betonová krycí vrstva odpadává, obnažená korodující výztuž NK.

- Provést celkovou opravu, popř. rekonstrukci mostu
- Doplnit cedulky s označením evidenčního čísla lávky

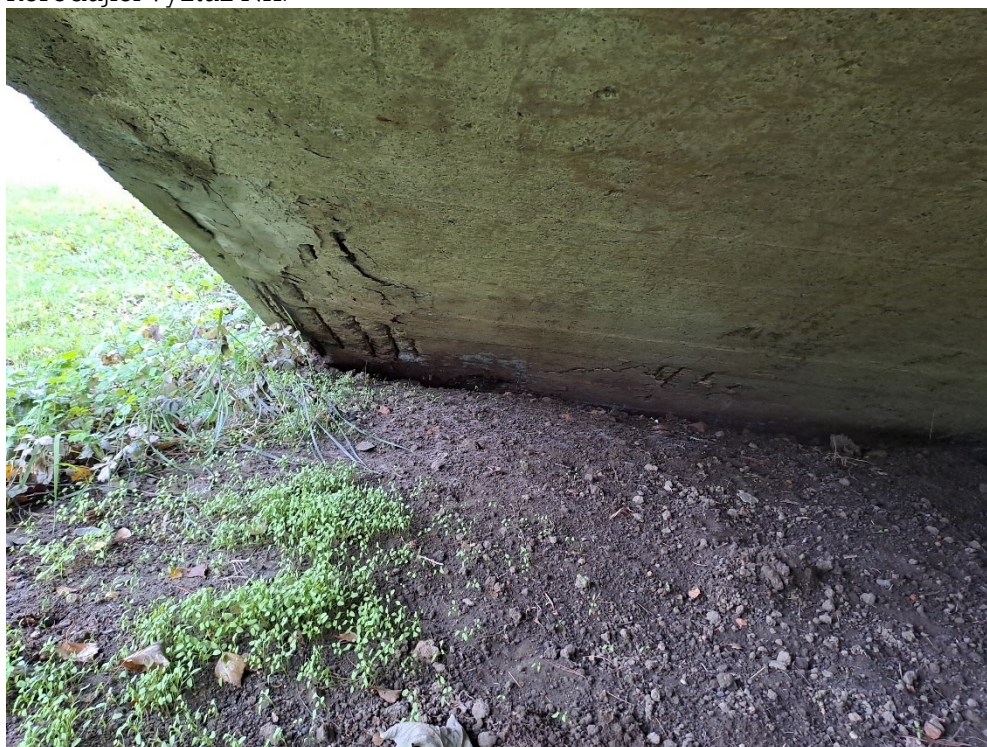
Podhled NK u OP1 pravá strana (povodní) – betonová krycí vrstva odpadává, obnažená korodující výztuž NK.

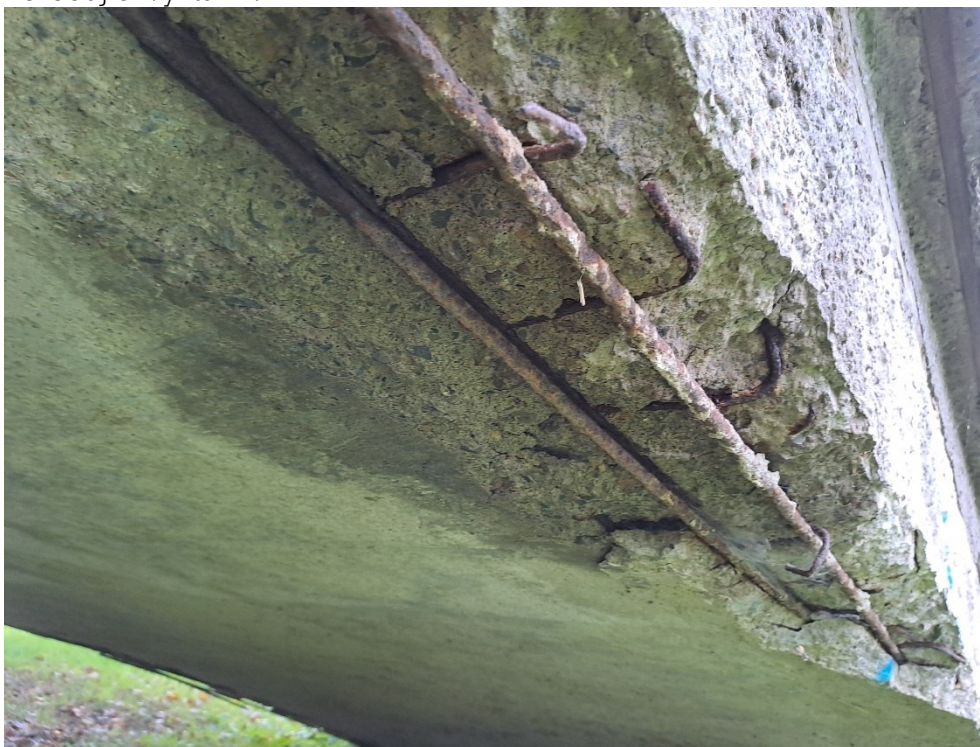
Podhled kraje NK pravá strana (povodní) – betonová krycí vrstva odpadává, obnažená korodující výztuž NK

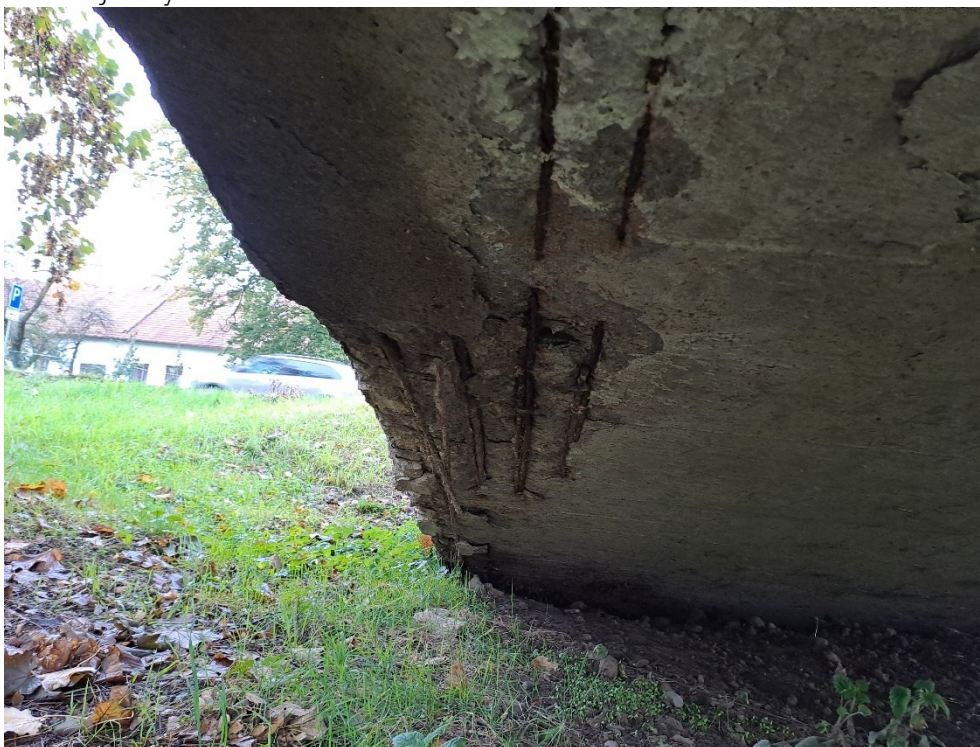
Podhled NK u OP2 levá strana (návodní) – betonová krycí vrstva odpadává, obnažená korodující výztuž NK

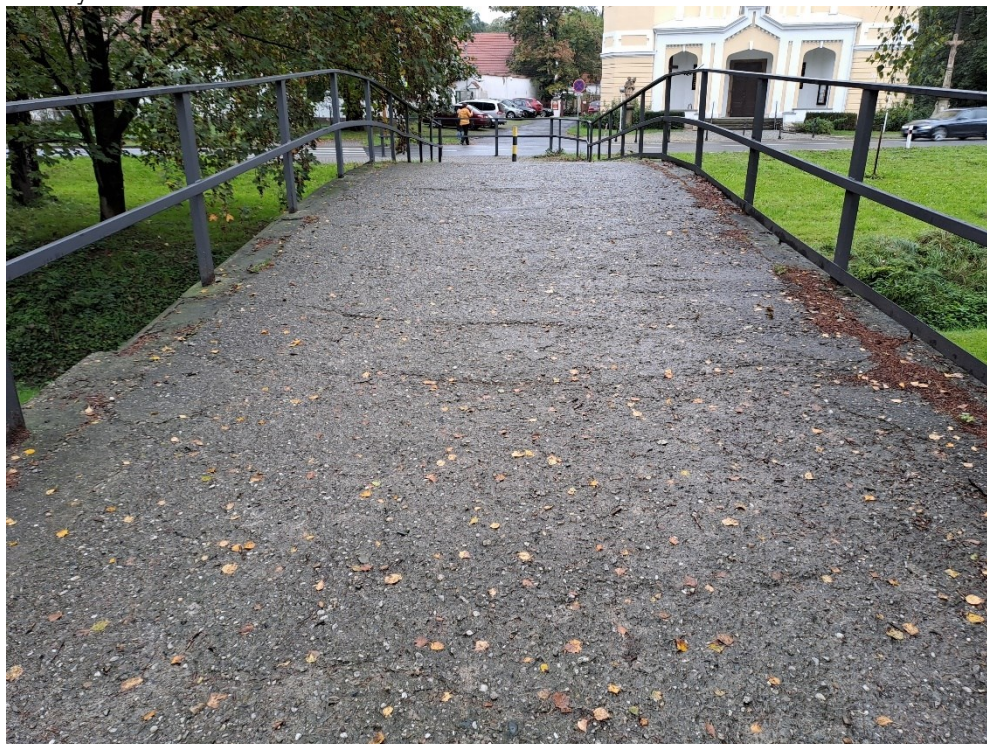
Pochozí povrch betonu je porézní, místy se již drolí, tvoří se na něm trhliny.

Betonový povrch je téměř v dožilém stavu.

Pohled na betonový povrch chodníku – porézní povrch betonu, beton chodníku se drolí, trhliny v betonu

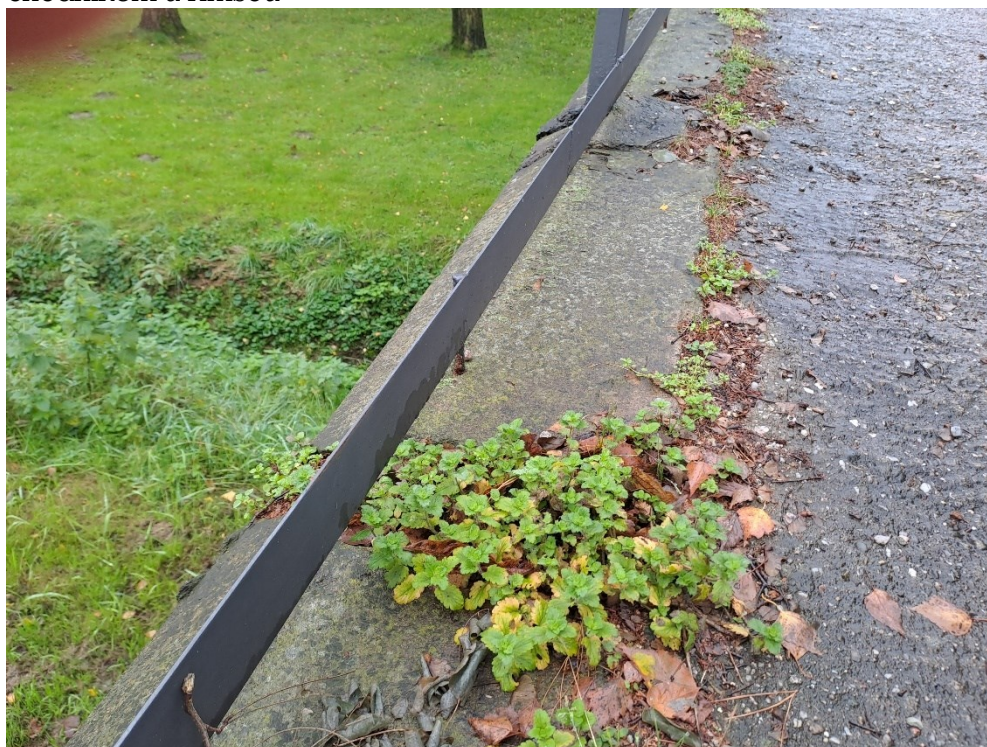
Beton říms degraduje do hl. až 100 mm, průsaky vody mezi betonem římsy a čelními zdmi. Na horním a svislém povrchu říms jsou trhliny, místy i s kavernami hl. až 100mm. Římsy jsou ve stejné úrovni jako povrch chodníku. U opěry OP1 jsou římsy

Pohled na horní povrch pravé římsy – trhliny v betonu římsy, vegetace ve spáře mezi chodníkem a římsou

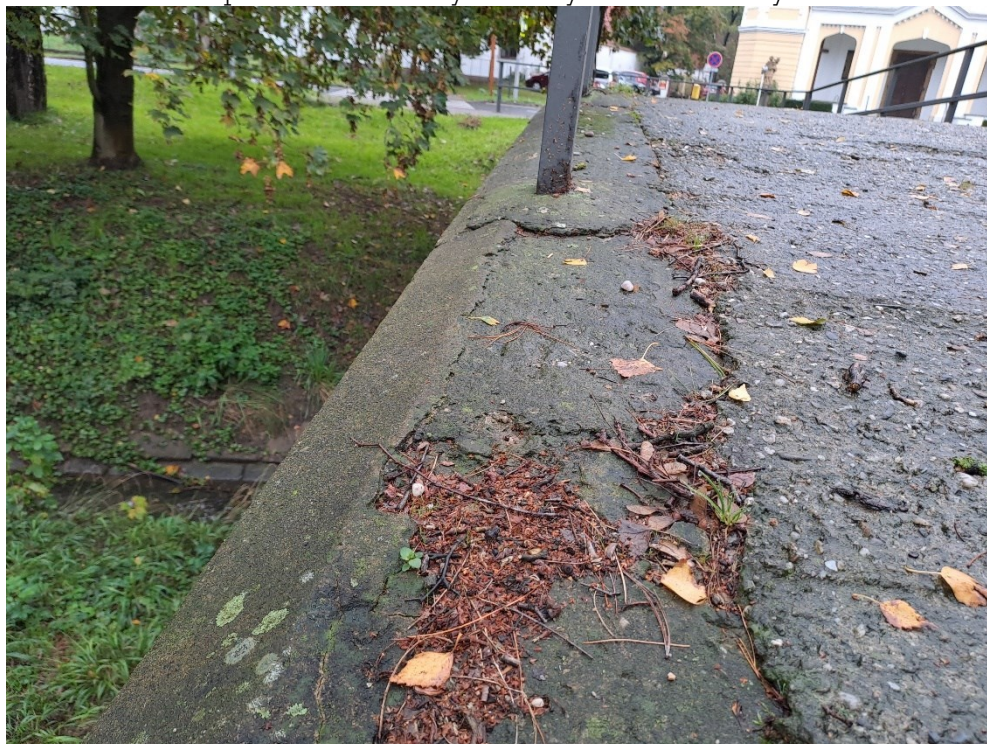
Pohled na horní povrch levé římsy – trhliny v betonu římsy

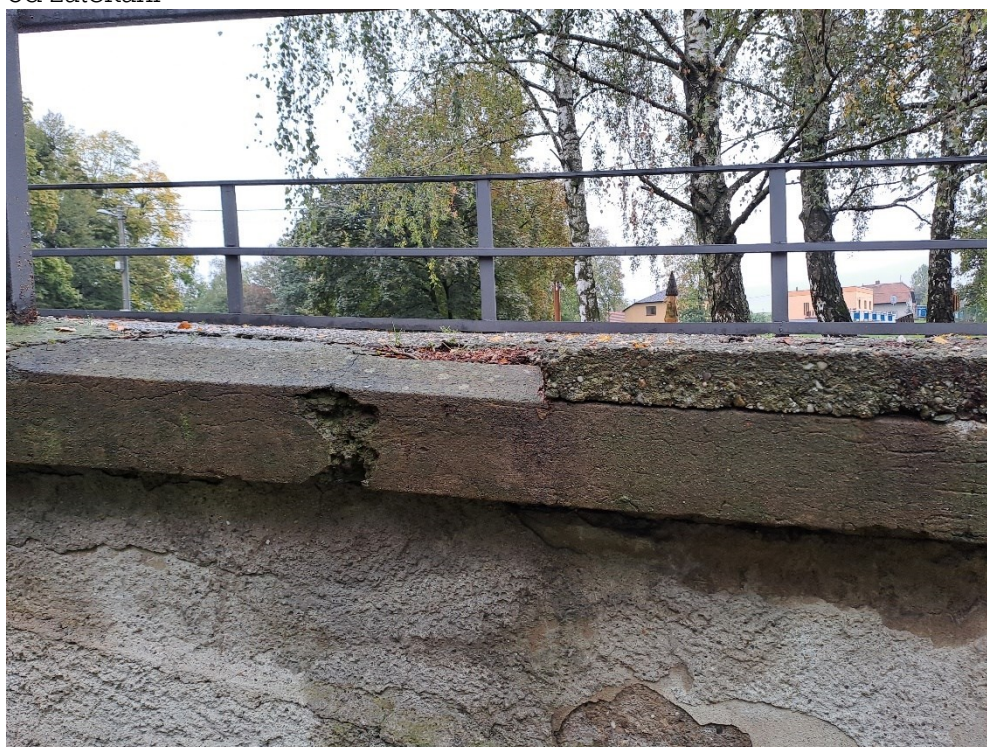
nadbetonovány. Beton tohoto nadbetonování místy degraduje. Ve spáře mezi římsou na nadbetonování jsou stopy od zatékání.

Pohled líc levé římsy u OP1 - degradace betonu do hl. až 100mm, beton nadbetonování římsy má porézní povrch, ve vodorovné spáře mezi římsou nadbetonováním jsou stopy od zatékání

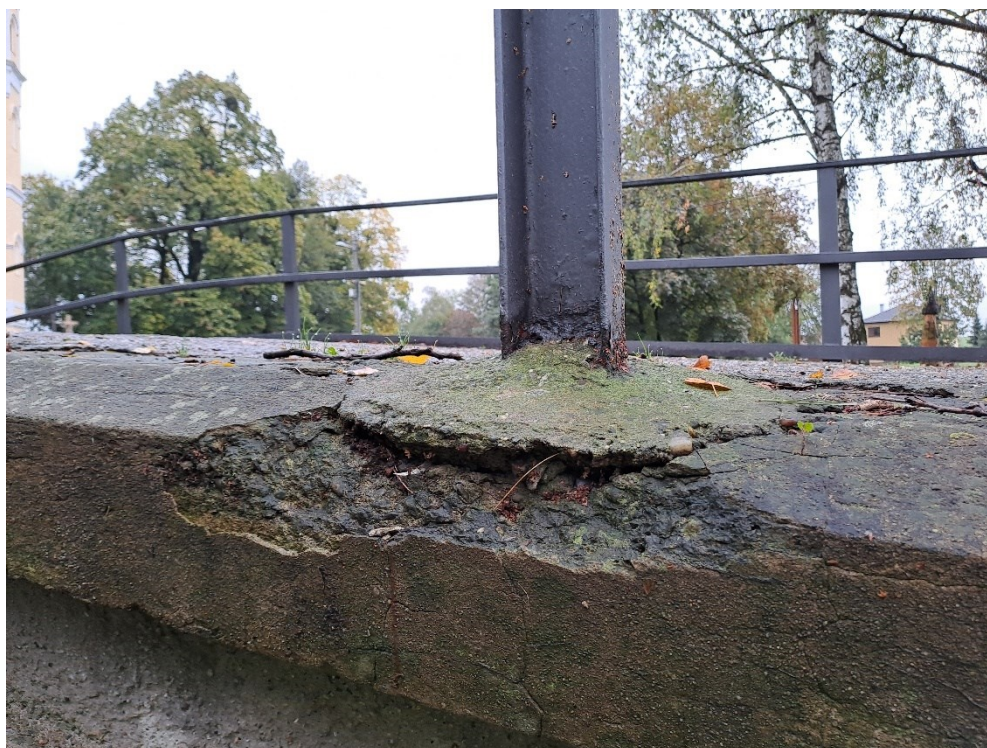
Pohled líc levé římsy u OP1 - degradace betonu do hl. až 100mm v místě kotvení sloupku zábradlí, průsaky vody mezi betonem římsy a čelní zdí

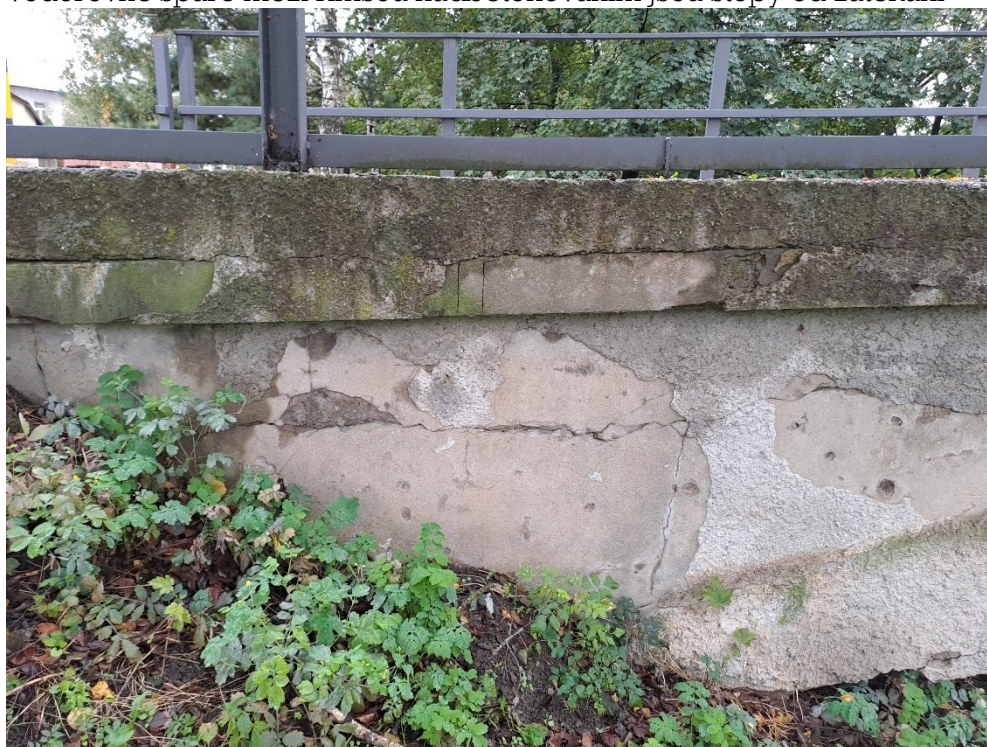
Pohled na pravou římsu nad OP1 – beton nadbetonování římsy má porézní povrch, ve vodorovné spáře mezi římsou nadbetonováním jsou stopy od zatékání

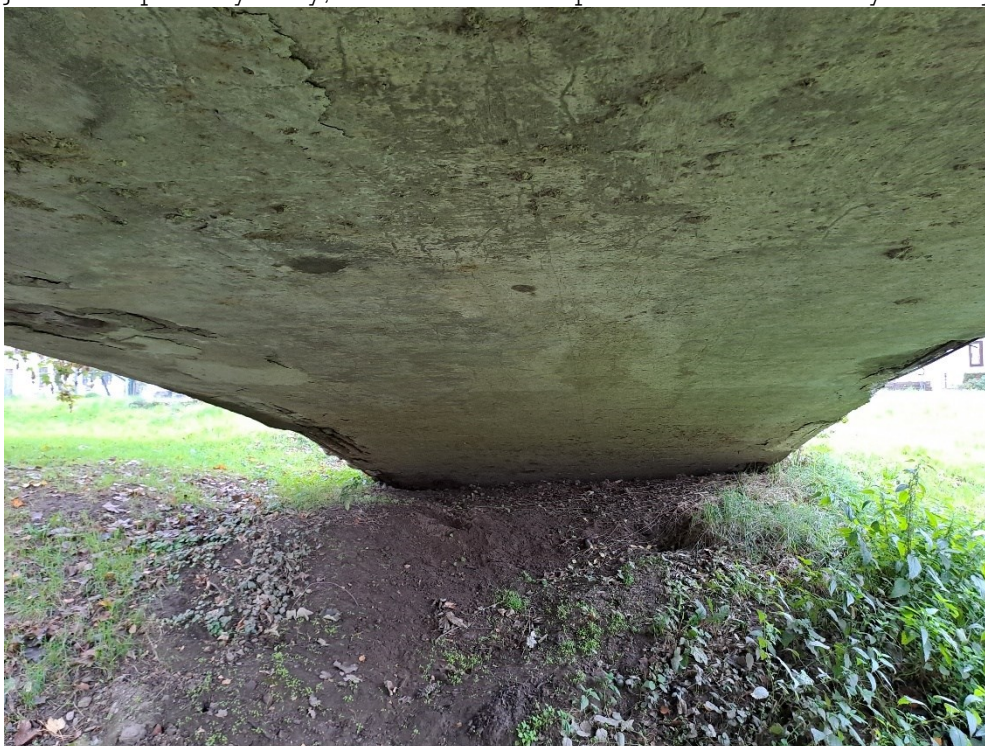
Izolační systém je nefunkční, na podhledu NK jsou vidět průsaky vody, dále na podhledu NK odpadá betonová krycí vrstva.

Pohled na podhled NK směrem k OP2 – izolační systém není plně funkční, na pohledu NK jsou vidět průsaky vody, dále dochází k odpadávání betonové krycí vrstvy

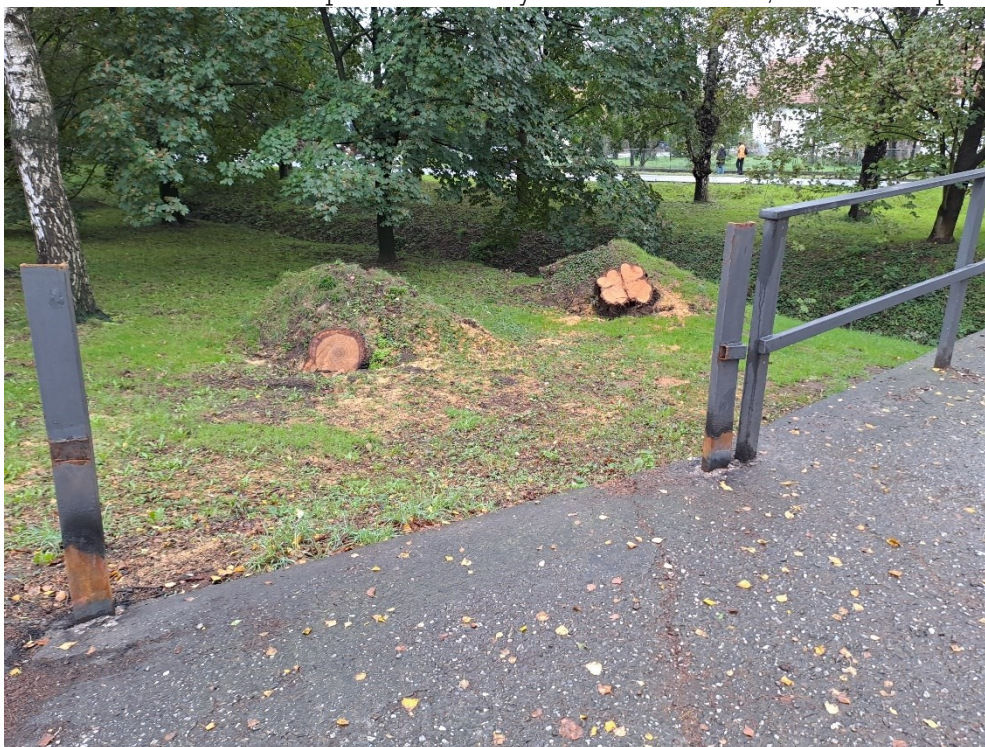
Pohled na levé zábradlí před OP1 – chybí madla zábradlí, koroze sloupků zábradlí

- Opravit levé zábradlí u OP1

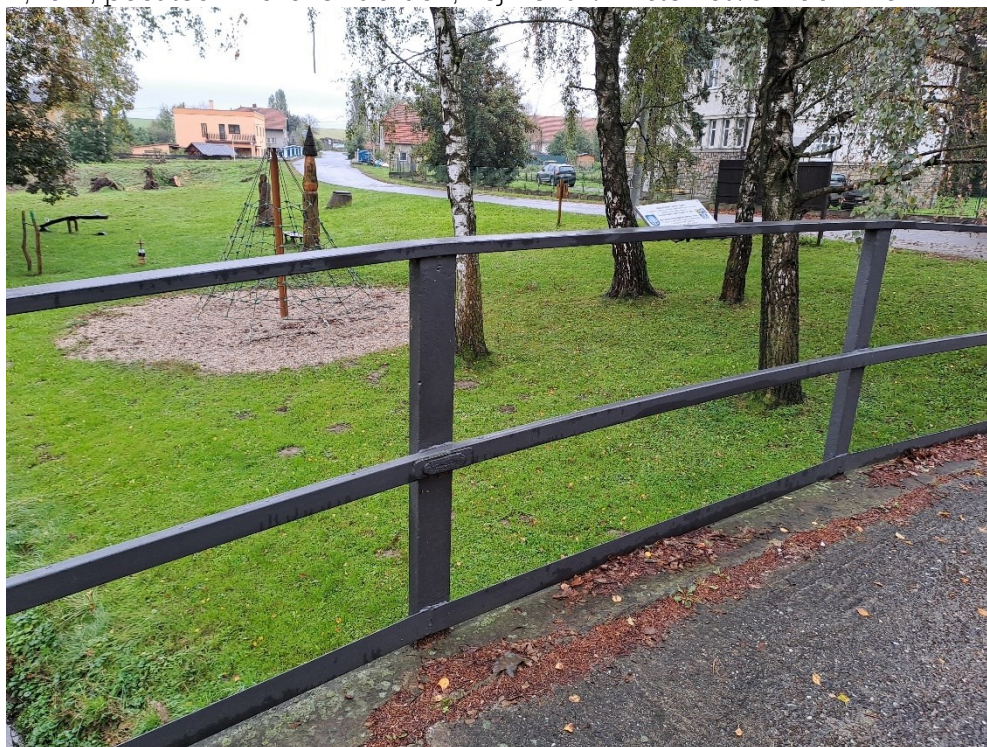
Zábradlí je bez svislé výplně, svou výškou nesplňuje současné parametry. Minimální výška zábradlí musí být 1,10m. Lokální výskyt koroze zábradlí, zejména v místech kotvení sloupků do říms.

Použitelnost: 4 – omezeně použitelný (vzhledem k nevyhovujícímu zábradlí)

Pohled na pravé zábradlí - zábradlí je bez svislé výplně, ve většině je výšky menší než 1,10m, počáteční koroze zábradlí, zejména v místě kotvení do říms

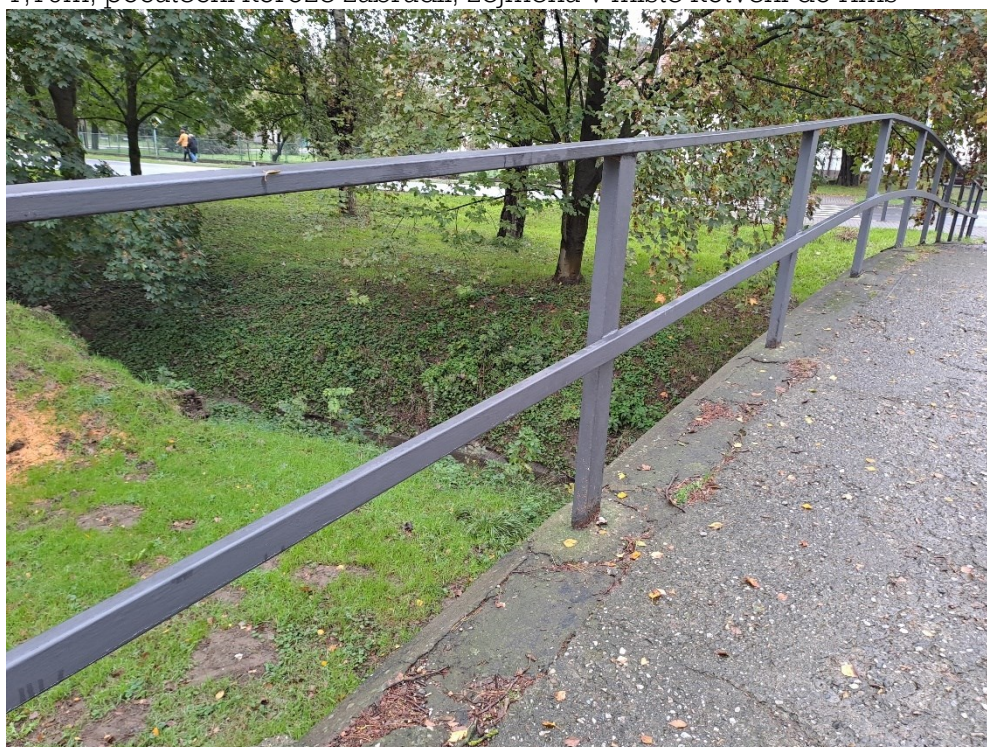
Pohled na levé zábradlí - zábradlí je bez svislé výplně, ve většině je výšky menší než 1,10m, počáteční koroze zábradlí, zejména v místě kotvení do říms

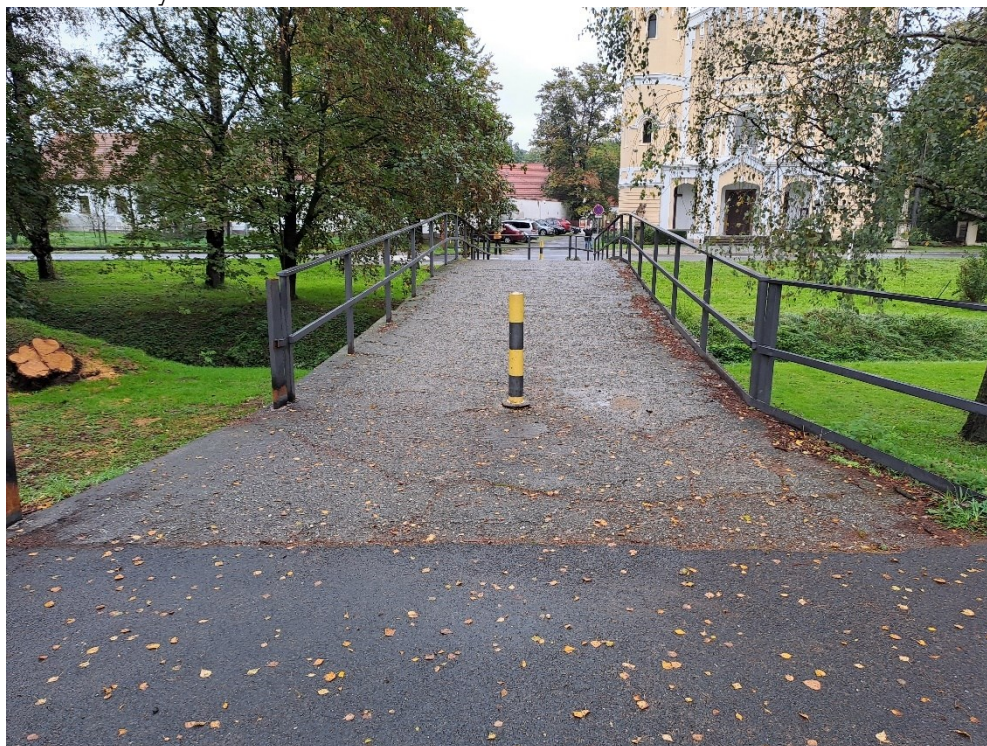
Na objektě není osazeno dopravní značení. Před opěrami jsou osazeny zahrazovací sloupky. Chybí cedule s evidenčním číslem lávky.

Pohled na zahrazovací sloupek u OP1, sloupek je bez vad, chybí cedule s evidenčním číslem lávky

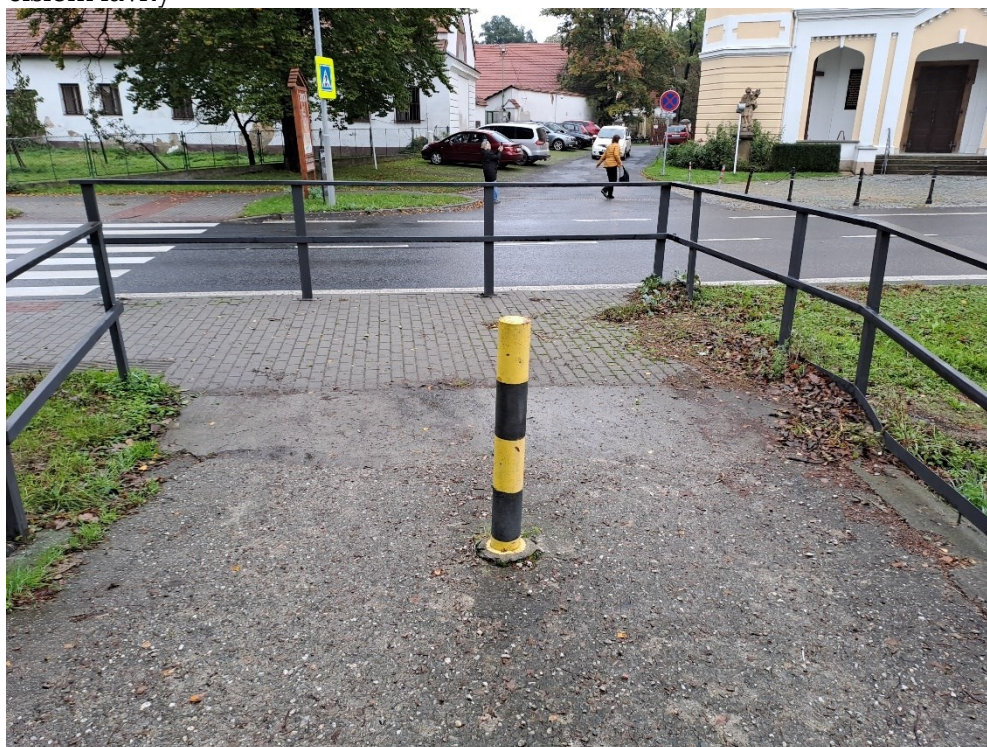
Pohled na zahrazovací sloupek u OP2, sloupek je bez vad, chybí cedule s evidenčním číslem lávky
