## RESTAURÁTORSKÁ ZPRÁVA

Předmět: Posouzení stavu sochařské výzdob štítu průčelí zaniklého loveckého zámku  
**Šternberk v Brtníkách,**  
Jednotlivé prvky po demontáži ze štítu jsou provizorně uloženy v depozitu  
Muzea pošt v Ústí n.Labem, Hrnčířská ul.

**Seznam fotodokumentace**  
**sochařská výzdoba štítu zaniklého loveckého zámku Šternberk v Brtníkách**

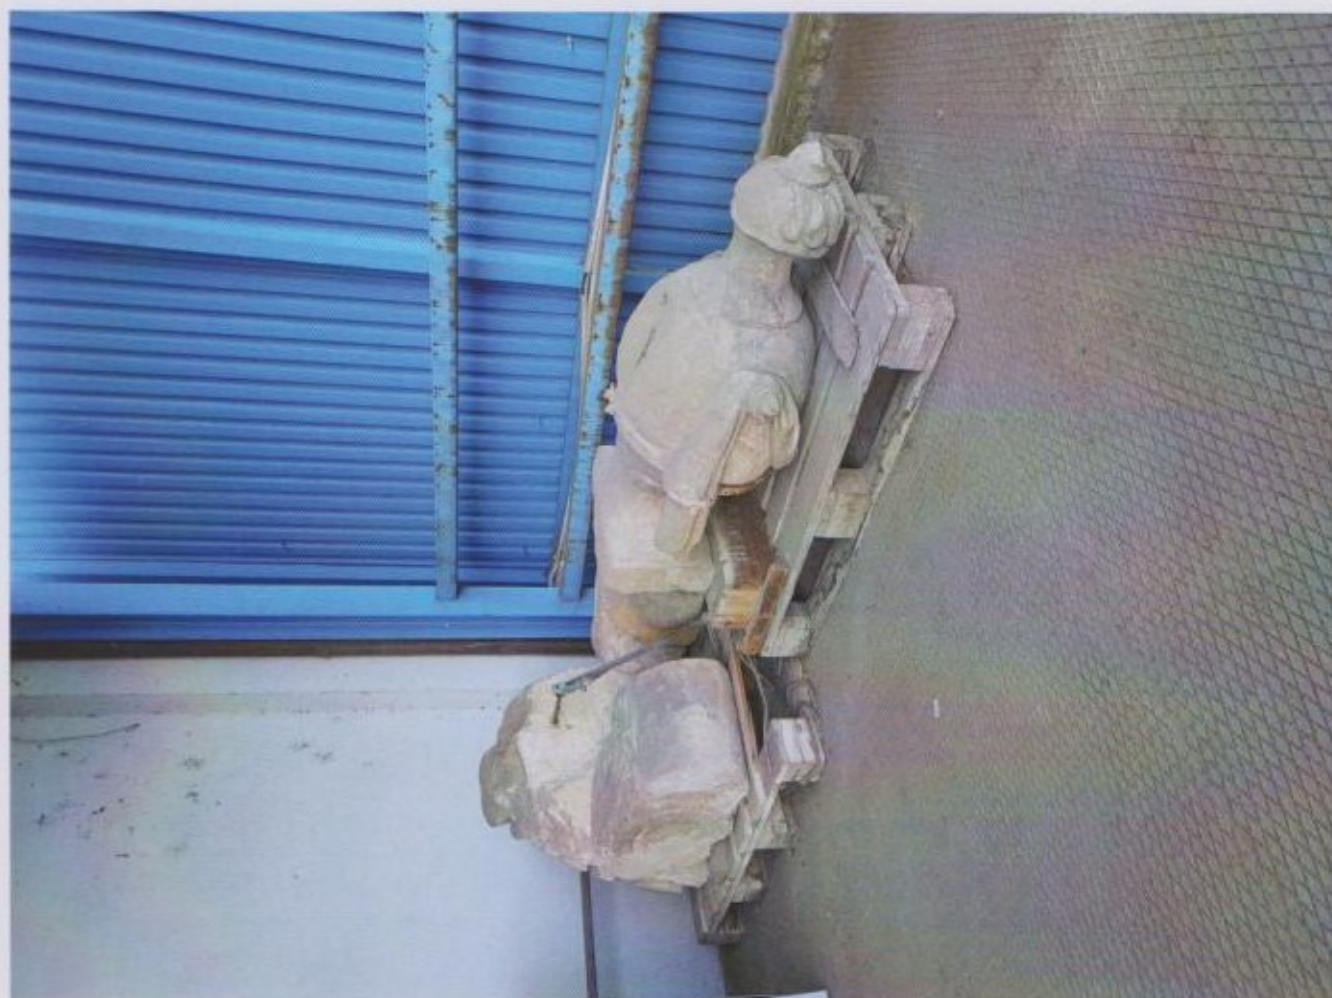
02.jpg

- 0 – Celková sestava na historické fotografii, prvky výzdoby č. 1–7.
- 1 – Provizorní uložení jelenů č. 1 a 2 a vrcholové voluty č. 3.
- 2 – Provizorní uložení vrcholové vázy č. 4, volut č. 5 a 6 a středového dekoru č. 7.

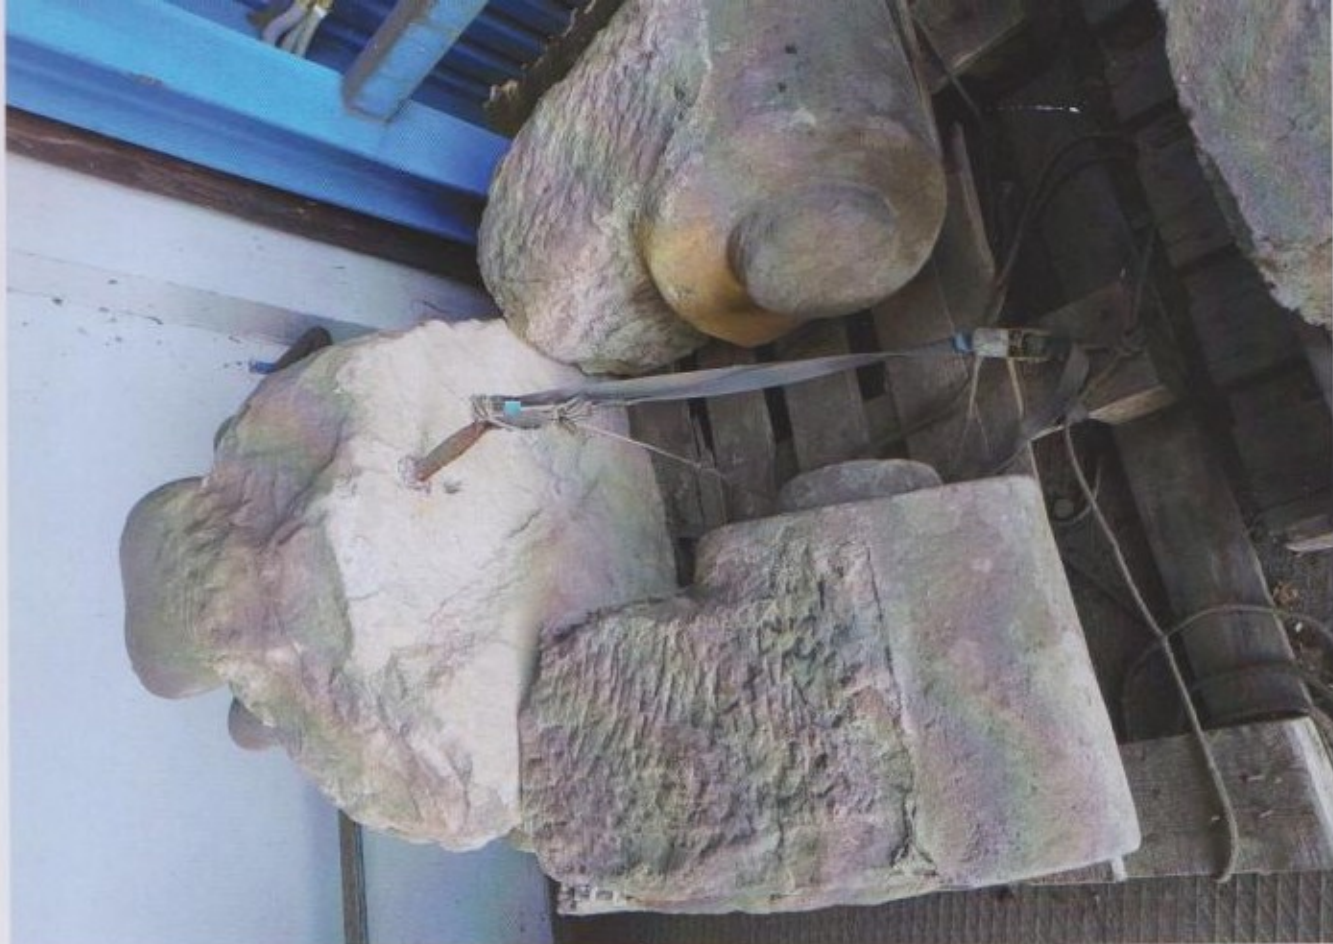
03.jpg

- 3 – Provizorní uložení volut č. 5 a 6 a středového dekoru.
- 4 – Jelen č. 1, zadní strana.
- 5 – Jelen č. 1, pohled.
- 6 – Jelen č. 1, pohled.
- 7 – Jelen č. 1, originální částí modelace – pohled.

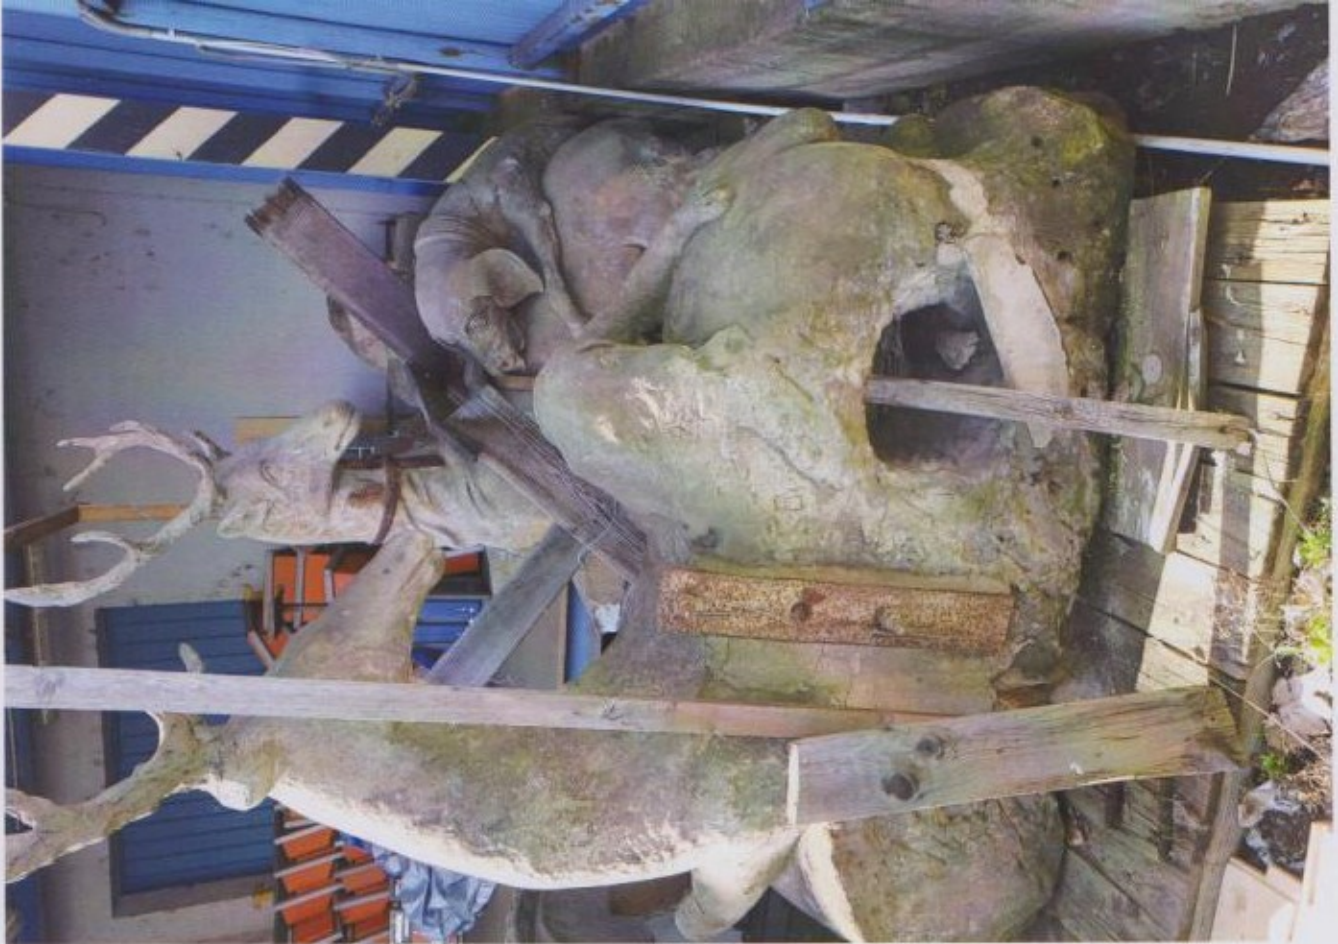
04.jpg

Prvek vykazuje mechanické poškození a degradaci modelace, zejména v oblasti hlavy, parohů a hřbetu. Povrch je lokálně narušen druhotnými zásahy a degradací pískovce. V zadní části je dochována kovová fixační armatura s povrchovou korozi.

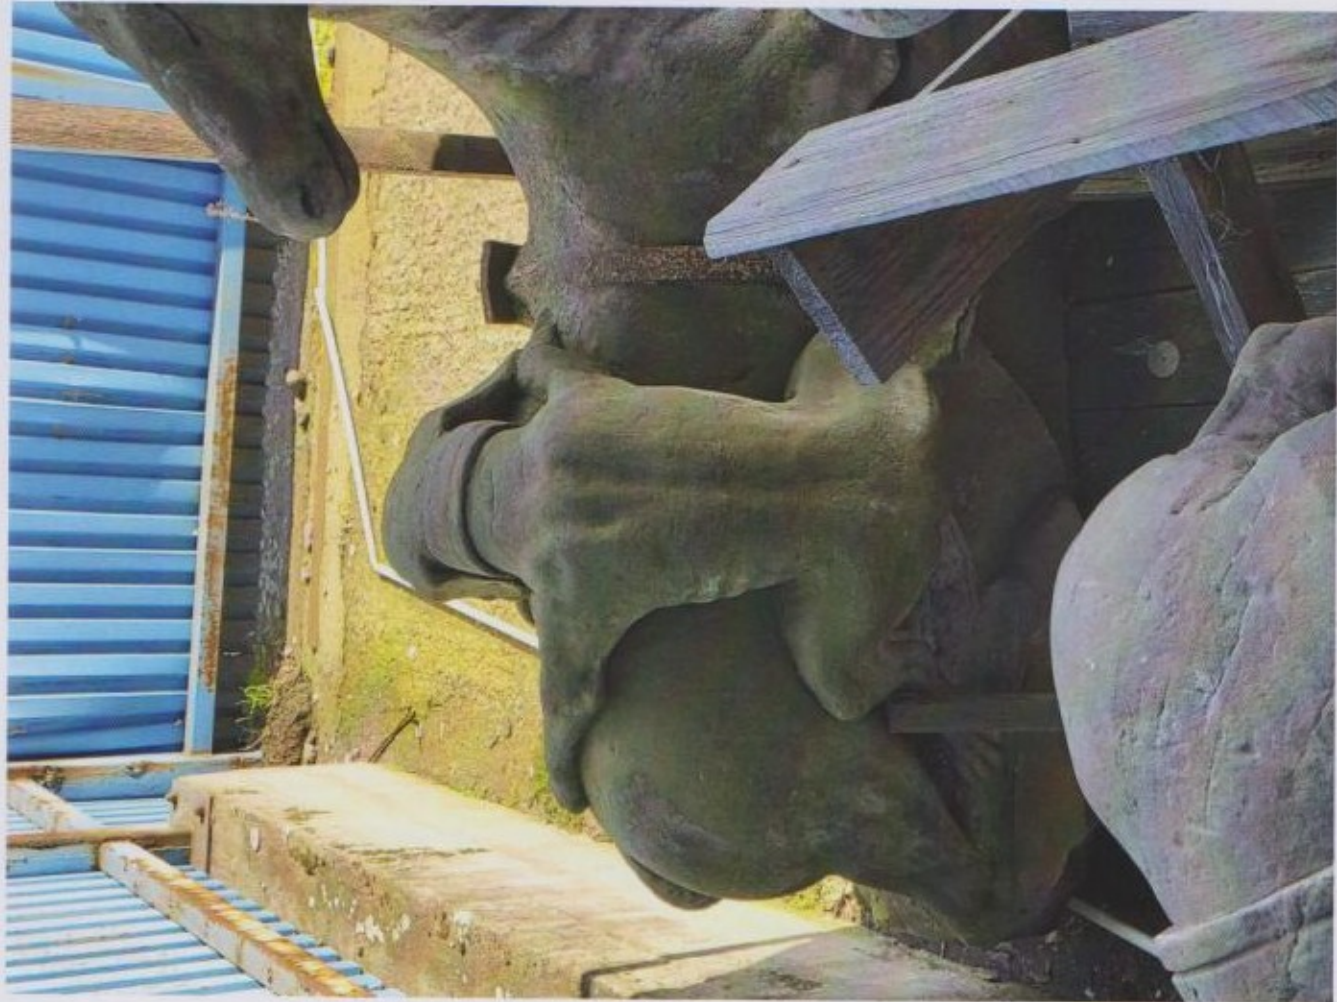
08.jpg

- 8 – Jelen č. 1, přední strana, detail originální modelace.
- 10 – Jelen č. 1, zadní strana, detail hlavy.
- 11 – Jelen č. 1, detail zadní strany.
- 12 – Jelen č. 1, detail paroží.

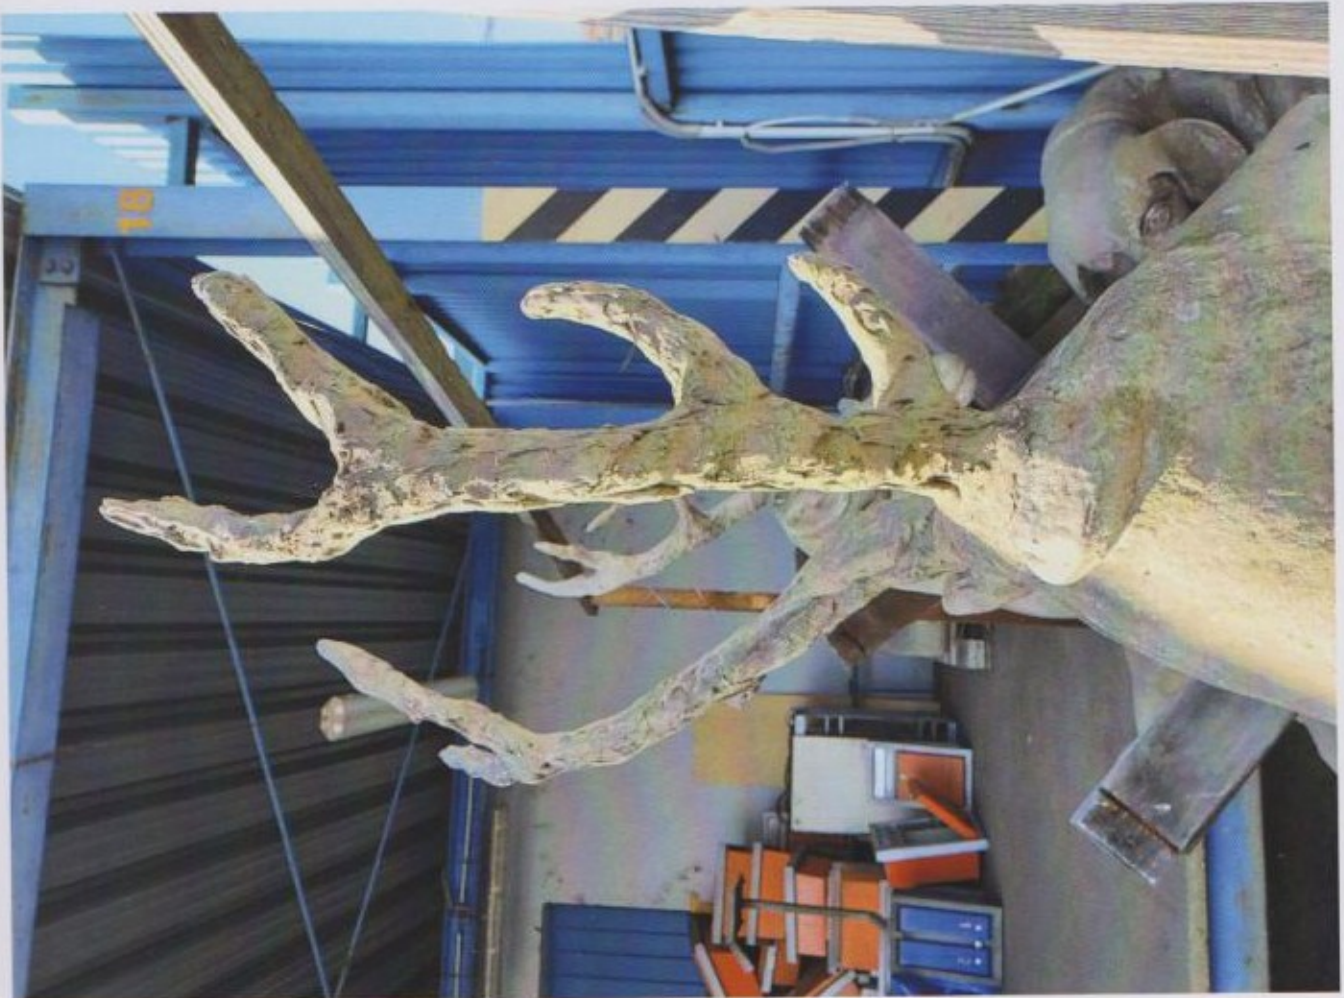
12.jpg

Politování hodné je neodborné doplnění paroží obou Jelenů pravděpodobně v 70. letech 20. stol. při poslední restaurátorské opravě, což je nutno považovat též za poškození památky.

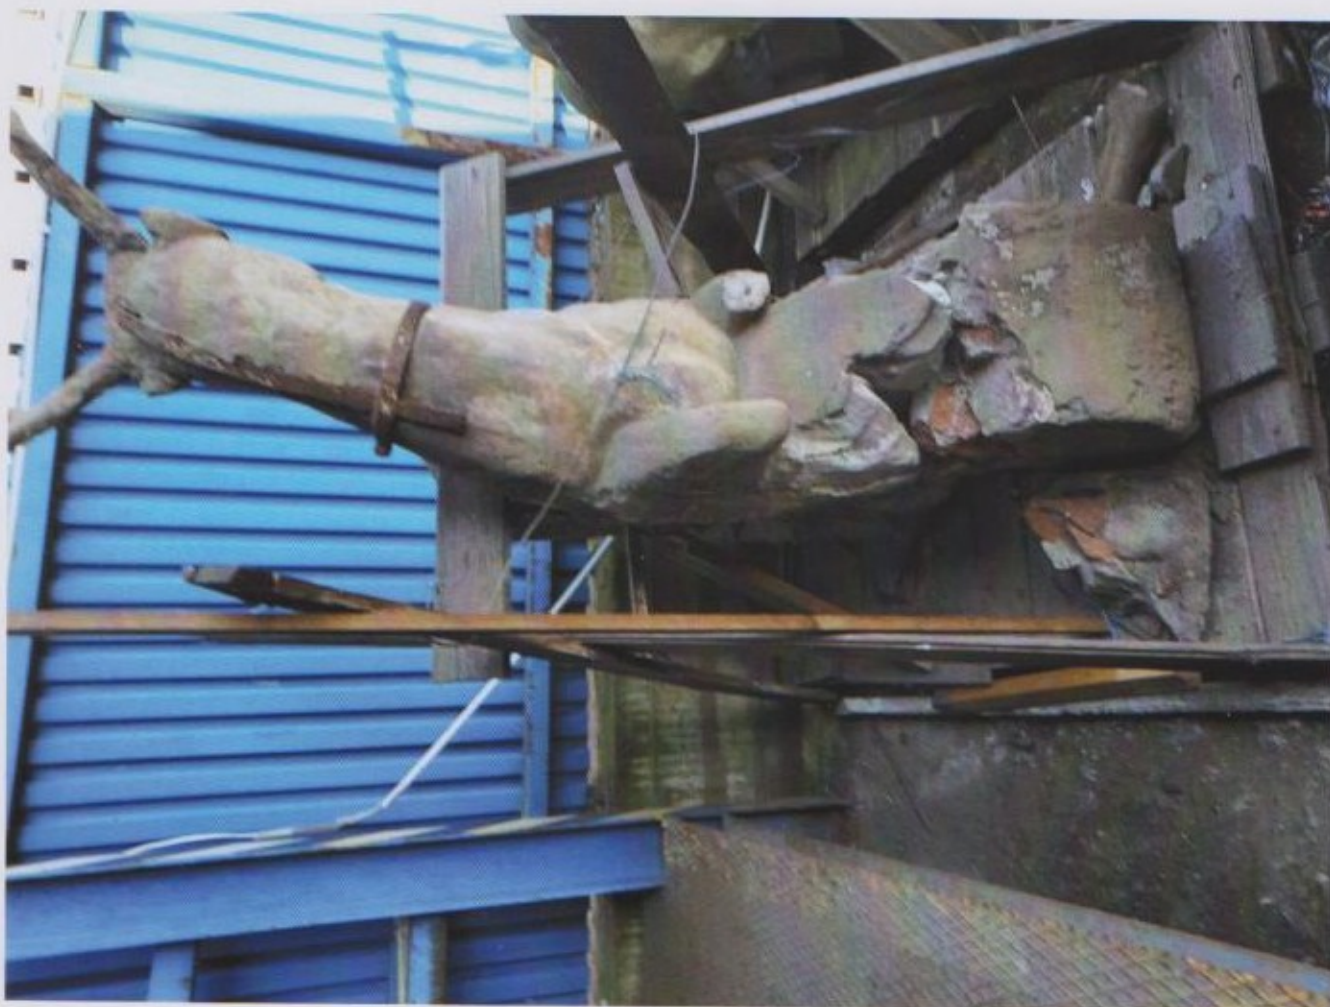
14.jpg

Stav obdobný jako u levého jelena. Dochována je část původní modelace, avšak s výraznými stopami degradace a nevhodných oprav. Přítomny jsou dodatečné armatury hlavy a krku

- 13 – Jelen č. 2, přední strana s částí originální modelace.
- 14 – Jelen č. 2, detail s dodatečnými Fe armaturami.
- 15 – Jelen č. 2, detail s dotčenou železnou výztuhou; detail hlavy.

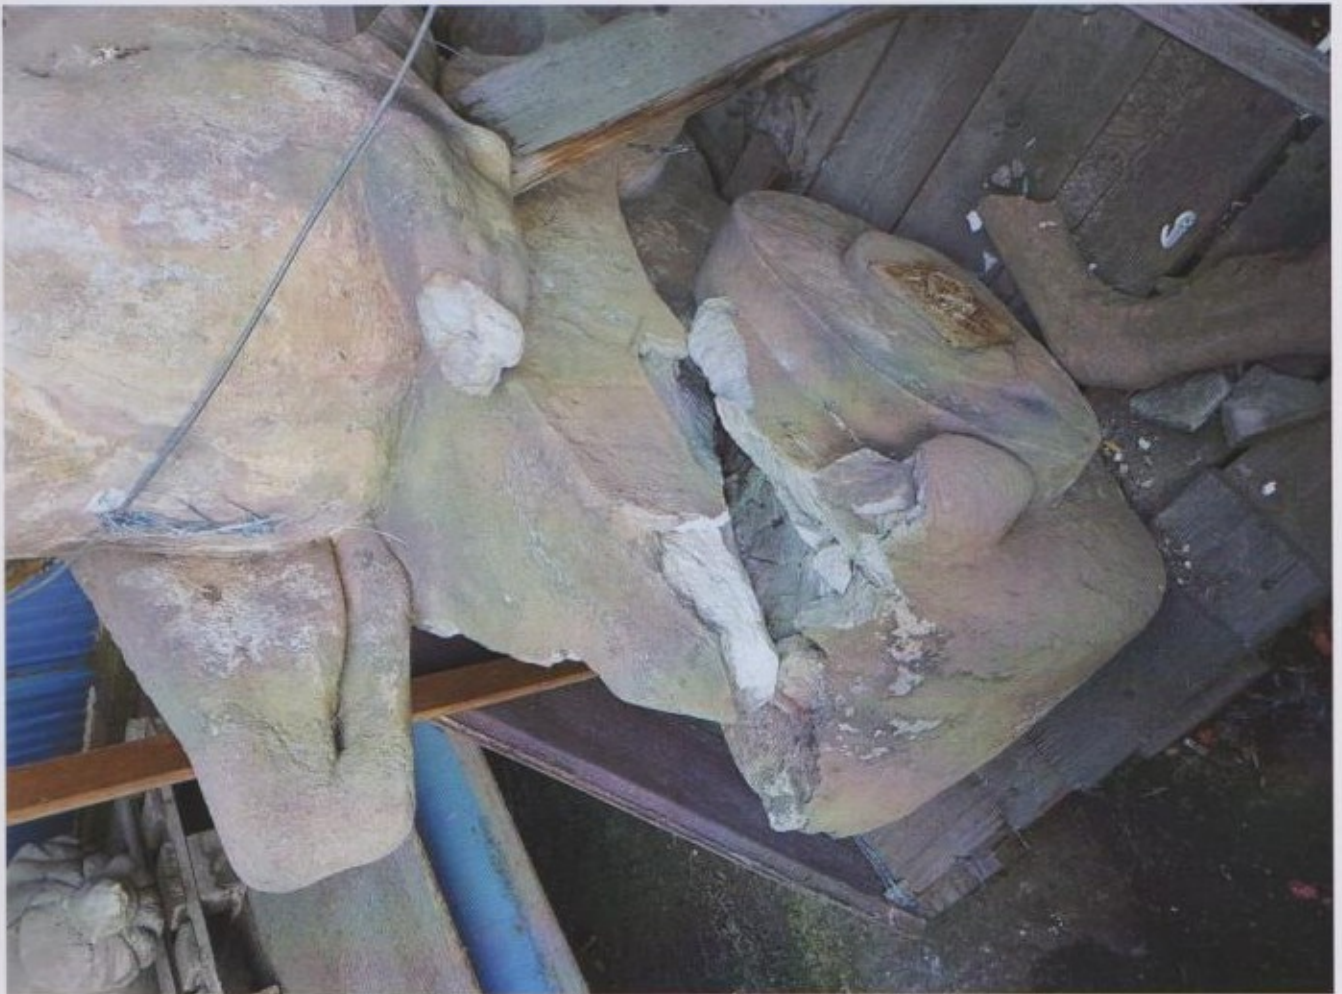
18.jpg

patrně z důvodu mechanického poškození, též je přítomna degradace kamene a mechanické poškození v oblasti voluty, odlomené předních nohy.

- 16 – Jelen č. 2, detail hlavy.
- 17 – Jelen č. 2, detail hlavy.
- 18 – Jelen č. 2, detail poškození voluty A a přední nohy.
- 19 – Jelen č. 2, detail poškození.

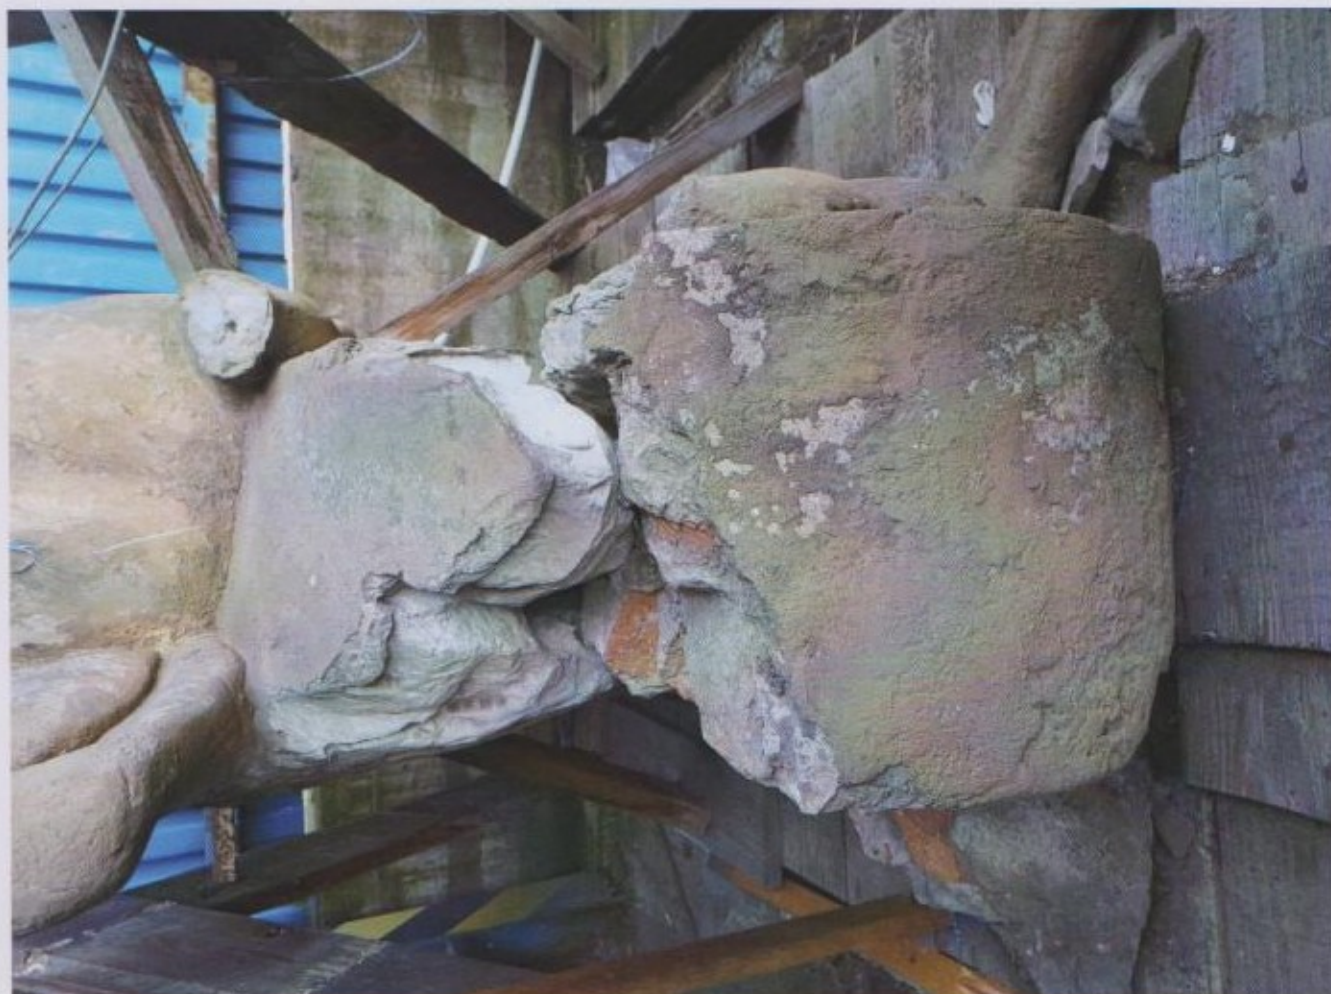
20.jpg

- 20 – Jelen č. 2, detail poškození.
- 21 – Jelen č. 2, detail poškození voluty.
- 22 – Jelen č. 2, místo odběru vzorků salinity kamene.
- 23 – Vrcholová voluta č. 3, přední strana.

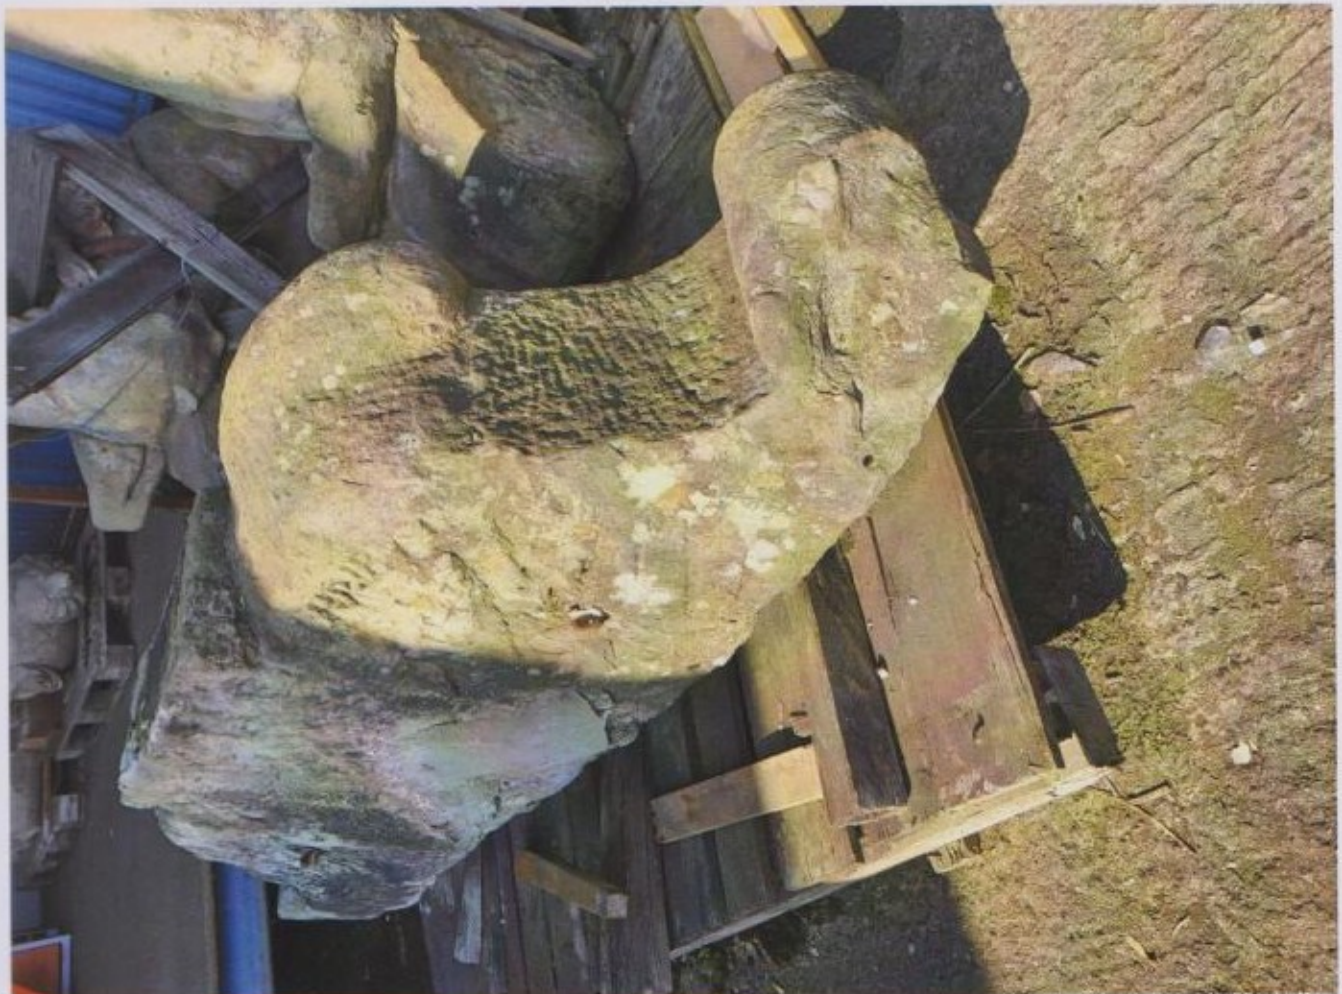
24.jpg

V zadní části byly zaznamenány zbytky kovové armatury signatura.

- 24 – Vrcholová voluta č. 3, zadní strana se signaturou.
- 25 – Vrcholová voluta č. 3, místo odběru vzorku salinity.
