# **Most DN3-118.1**

MK Tábor - Záluží

## **MIMOŘÁDNÁ PROHLÍDKA**

Datum provedení prohlídky: 7.5.2021

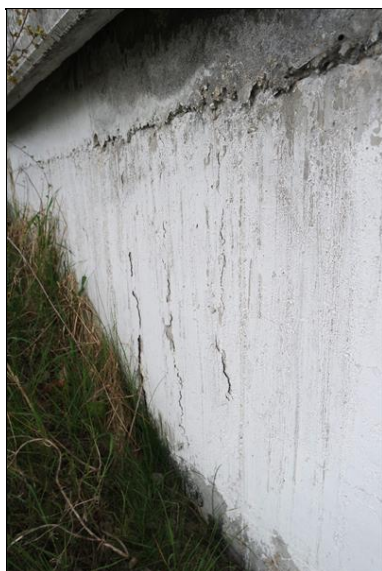
Na pravém křídle opěry 01 dochází k poruchám krycí vrstvy a korozi obnažené výztuže. Na přele 03 dochází k poruchám krycí vrstvy na závěrné zídce vpravo.

Poruchy krycí vrstvy na pravém křídle opěry 01.

| [4] | 1.4 | Opěra | Provést očištění opěr a lokální sanace. |

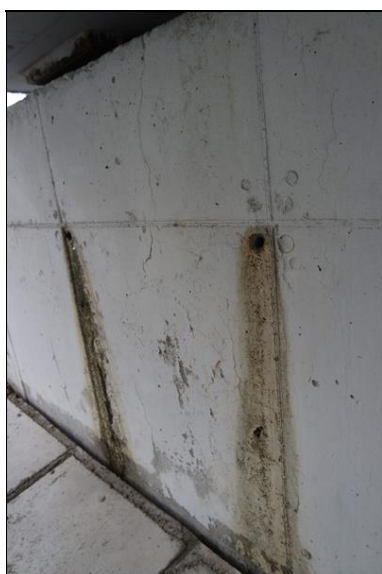
Výtoky z odvodňovacích trubiček úložného prahu.

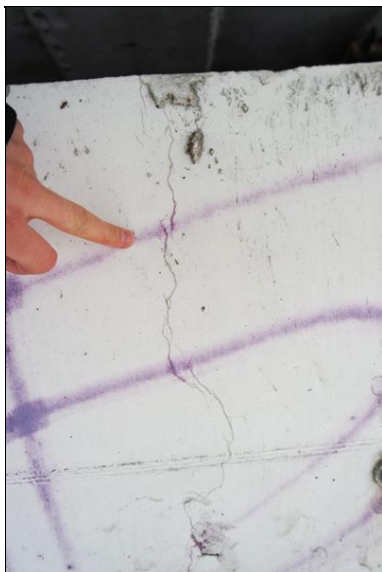
- [1.1] 1 Spodní stavba Založení mostu je nepřístupné, konstrukce nevykazuje známky poruch založení.
- [1.2] 1.4 Opěra Pohledové povrchy opěr jsou omšelé, objevují se na nich trhliny do šířky cca 0.25 mm.

Svislé trhliny v lici opěry 01 do šířky cca 0.25 mm.

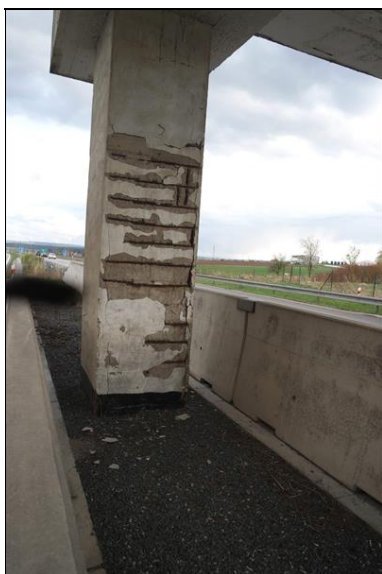
Na pravé stojce pilíře P2 dochází z vnitřní části k hloubkové degradaci betonu, poruchám a rozpadu krycí vrstvy a k silné korozi betonářské výztuže.

Stav spodní stavby stanven s ohledem na poruchy krycí vrstvy a korozi výztuže pilíře P2.

Pravá stojka pilíře P2 - poruchy krycí vrstvy a koroze výztuže.

| [5] | 1.6 | Podpěra mezilehlá (pilíř) | Provést opravu pilíře P2. |

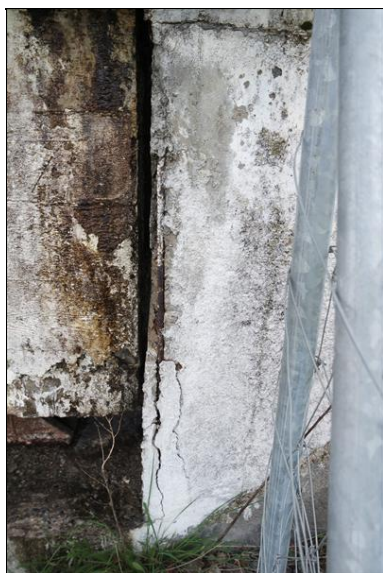
Poruchy krycí vrstvy a koroze výztuže závěrné zídky na opěře 03 vpravo.

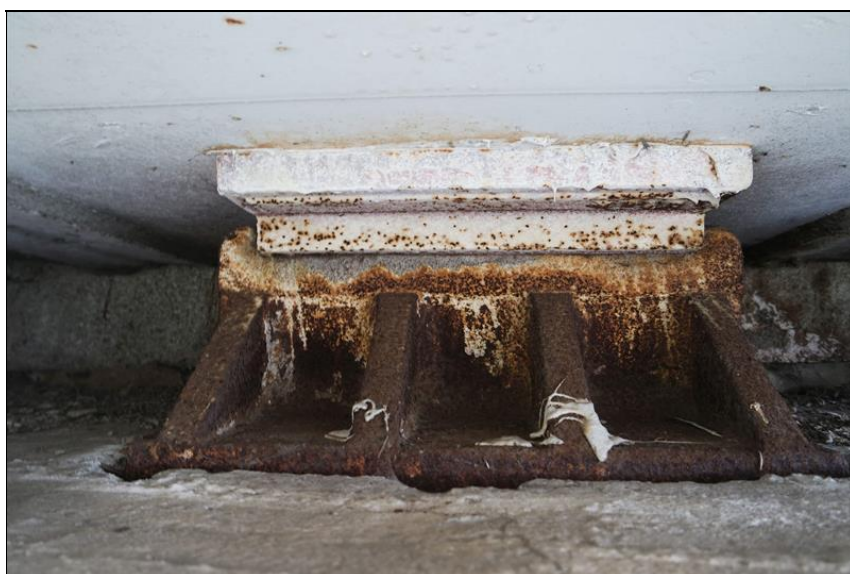
Ložiska povrchově korodují.

Ložisko na opěře 03.

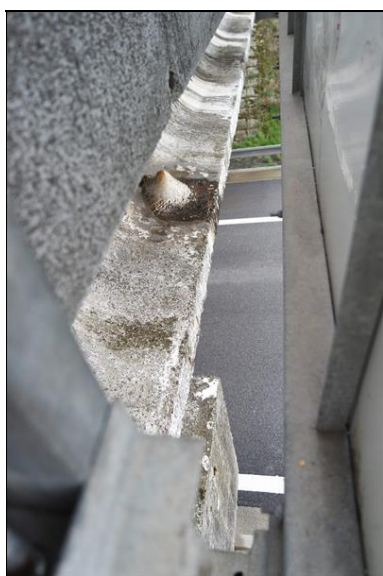
Dochází k silnému zatékání na boky nosné konstrukce. Na podhledu nosné konstrukce jsou v krajních komorách viditelné výtoky vody přes odvodňovací otvory. Na bocích nosníků se tvoří výluhy, mapy, inkrustace a řasy, lokálně dochází k menším poruchám krycí vrstvy na spodní přírubě. Lokálně dochází ke smáčení pohledu krajních nosníků.

Silné inkrustace na levém boku nosné konstrukce v poli 1 u P2.

| [6] | 2.1 | Nosná konstrukce | Připravit a realizovat opravu mostu. Na základě diagnostického průzkumu rozhodnout o způsobu opravy mostu, minimálně provést celkovou výměnu mostního svršku a jeho vybavení se zhotovením |

nového izolačního systému.

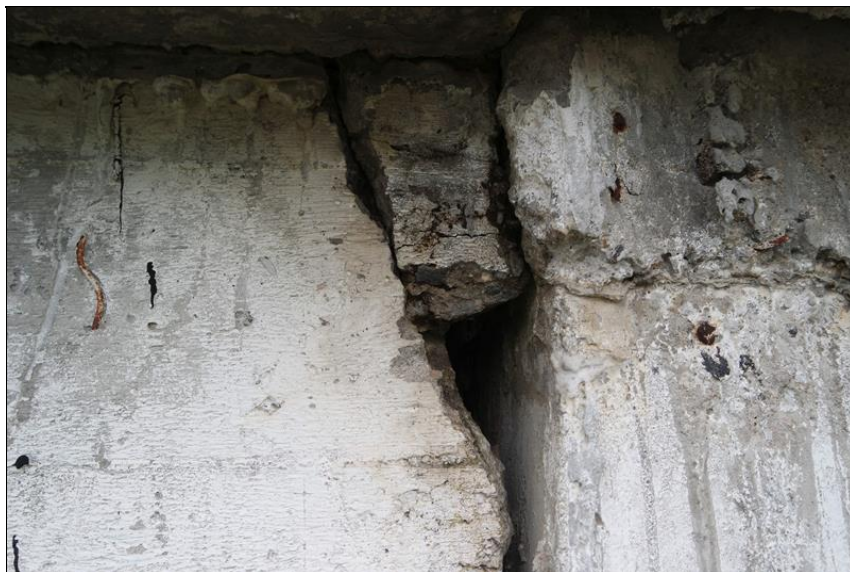
Na konci nosníků nad opěrou 01 je viditelná separace dobetonávky a odhalení předpínacích kotev.

Separovaná dobetonávka čela nosníku  
v poli nad opěrou 01.

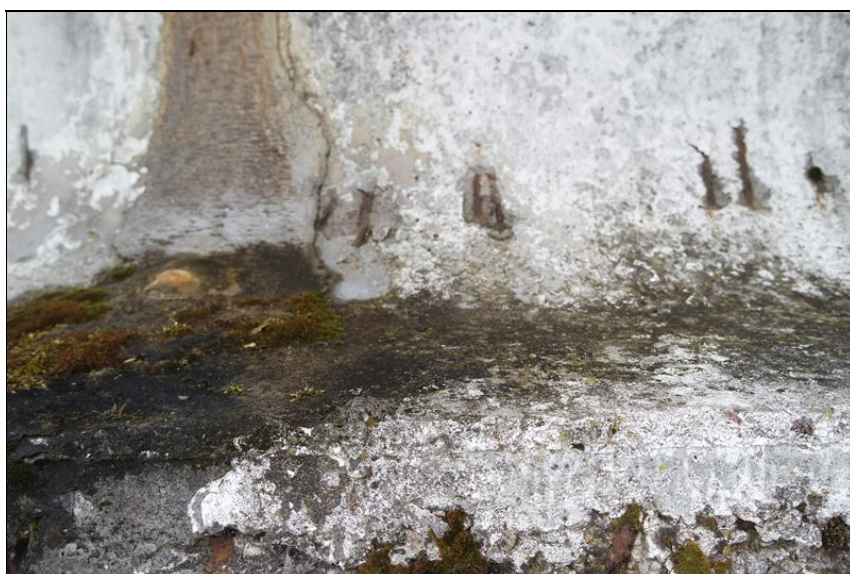
Inkrustace a menší poruchy krycí  
vrstvy na bocích nosné konstrukce.

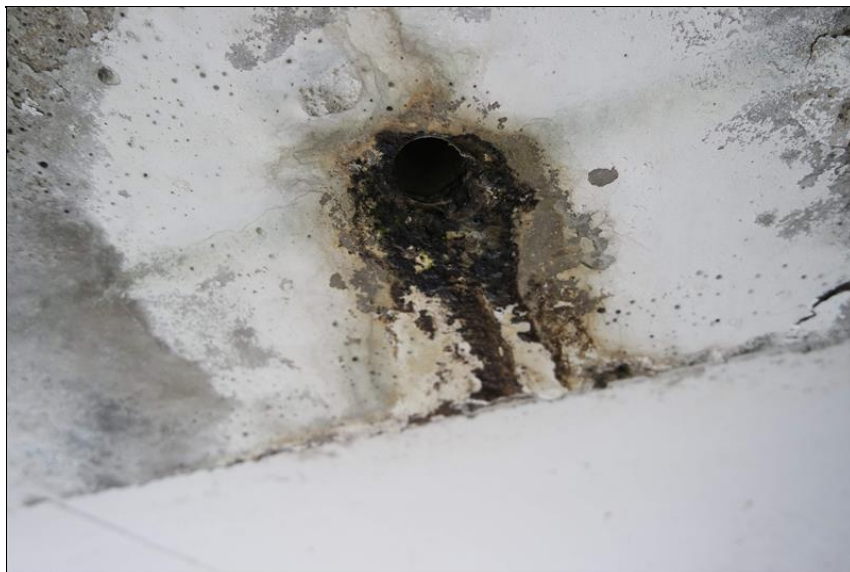
Izolační systém je poškozený, dochází k silnému dlouhodobému zatékání na boky nosné konstrukce a do dutiny mezi krajní nosníky.

Stopy po zatékání do komory mezi krajními nosníky.

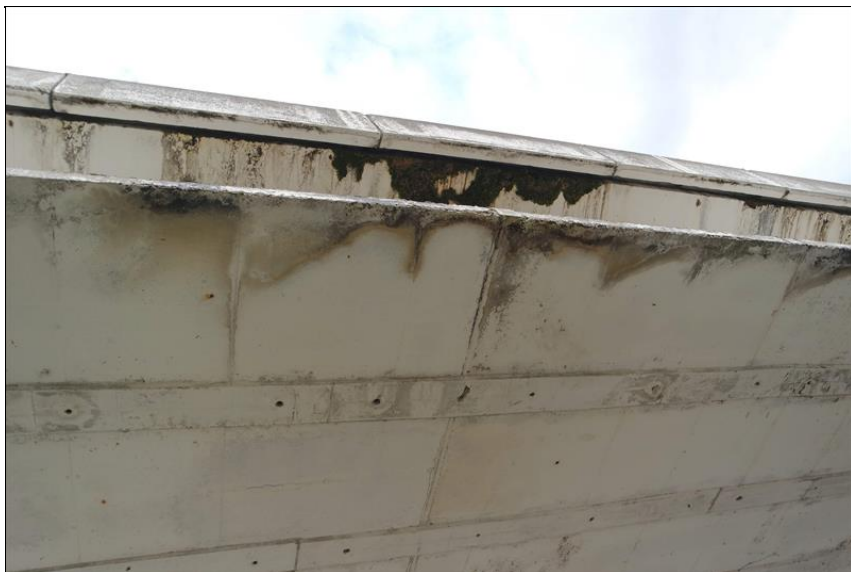
Stopy po zatékání na podhled nosné konstrukce z boku.

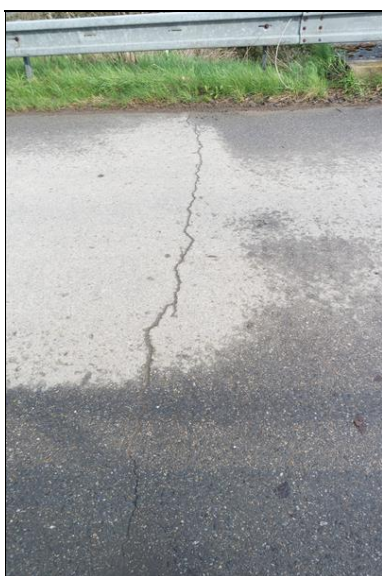
Vozovka je u obrub silně znečištěna nánosy nečistot a vegetací. Na předpolích jsou lokálně trhliny a menší propady.

Příčná trhlina ve vozovce na předpolí opěry 03.

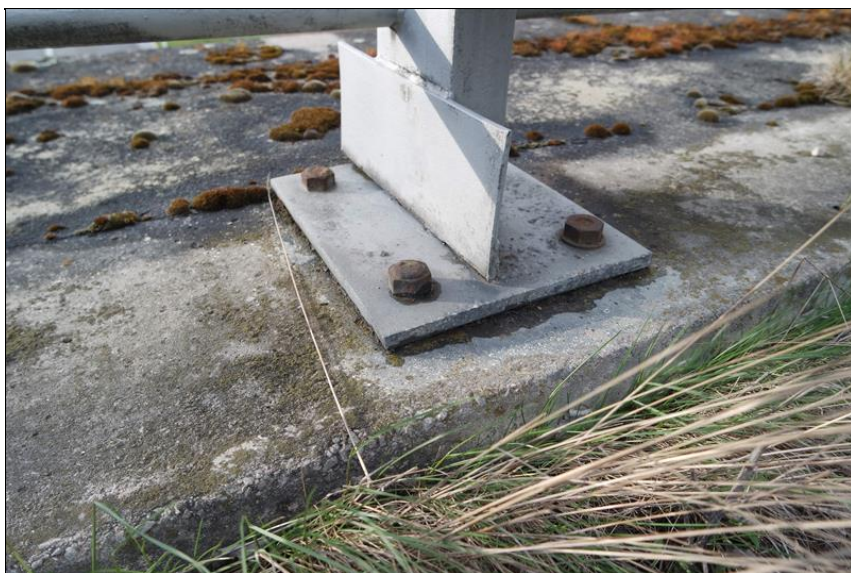
Kotvení sloupku svodidla na konci křídla nad opěrou je provedeno blízko u hrany římsy a jen jednou řadou šroubů, druhá řada šroubů chybí, otvory v patním plechu jsou mimo římsu.

Kotvení svodidel.

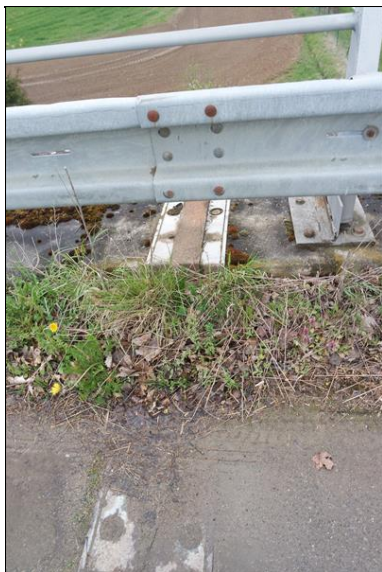
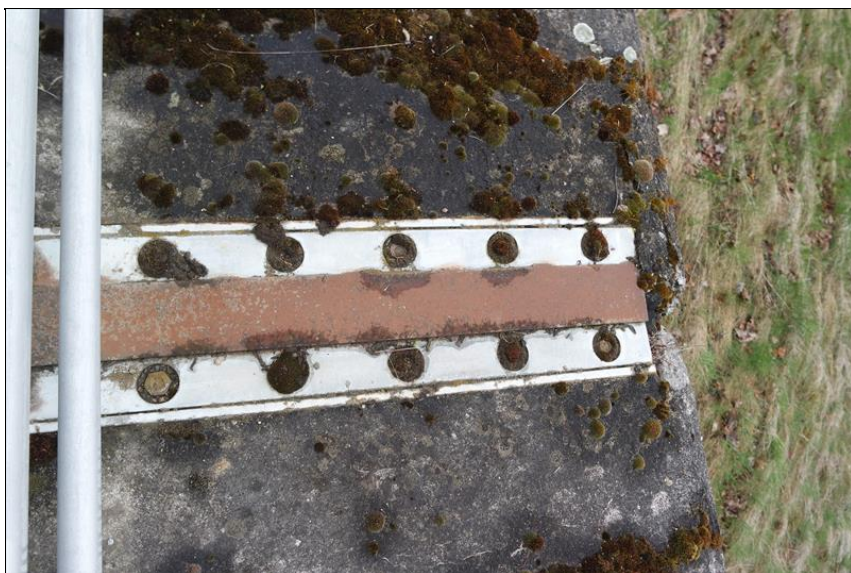
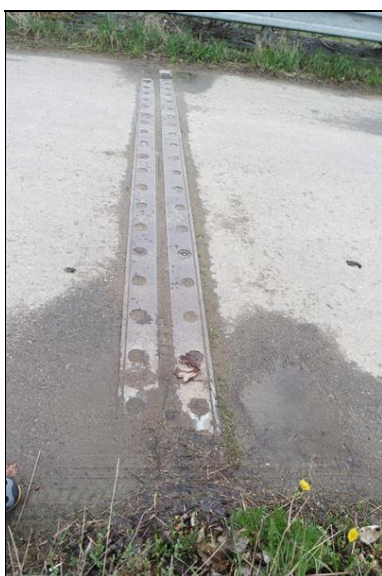
Mostní závěr je zcela zanesený, podél profilů nejsou provedeny záhlavy a závěr je na přechodu na římsu mírně zdeformovaný. Dochází k zatékání na úložný práh.

Mostní závěr nad opěrou 01.

[7] 2.3 Mostní dilatační závěr (MDZ) Provést výměnu mostního závěru.

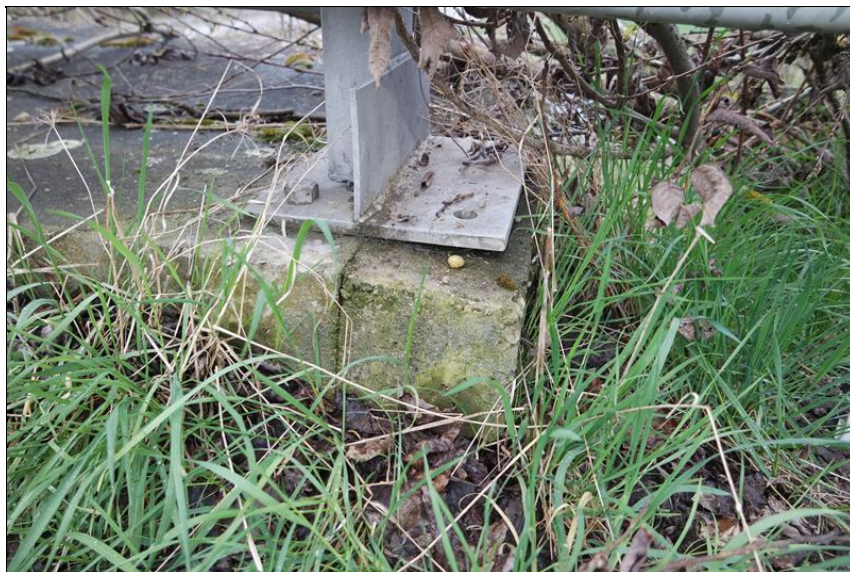
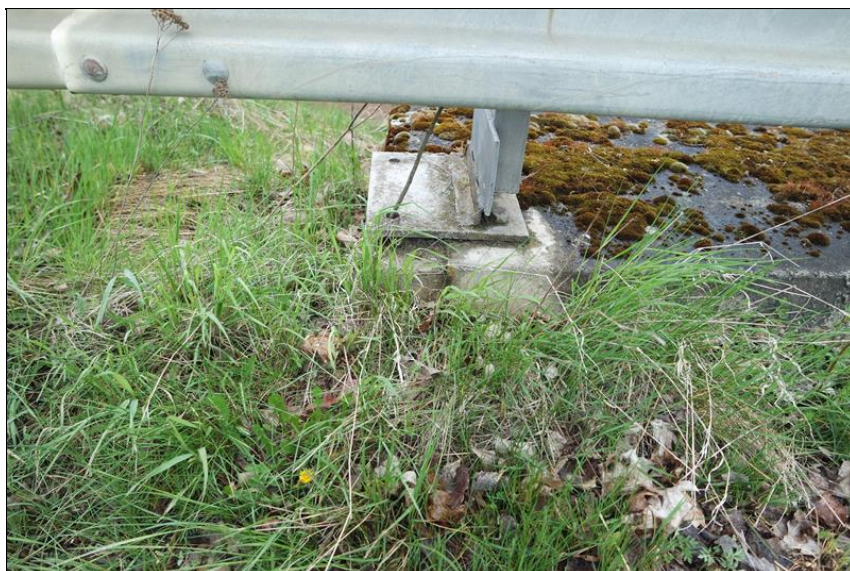
Provedení svodidel není v souladu s platnými předpisy.

Koncový sloupek zábradelního svodidla nad opěrou 01.

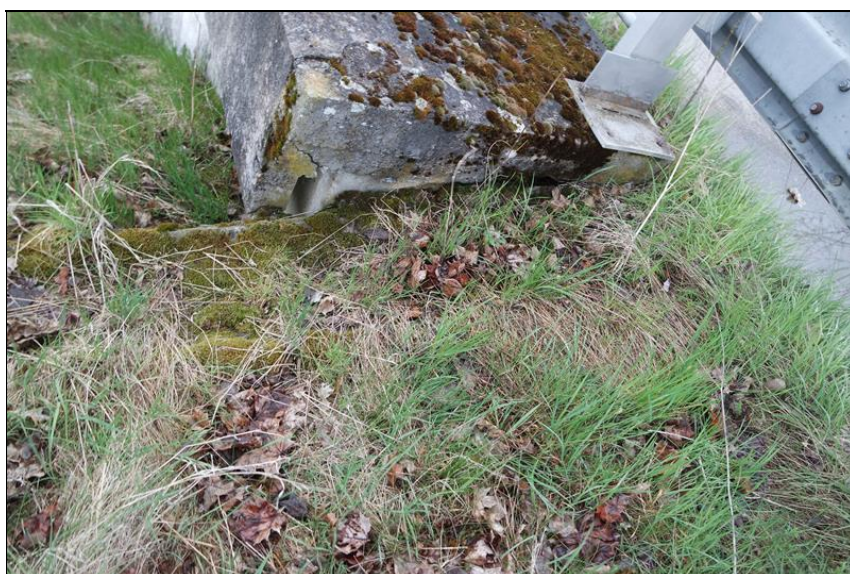
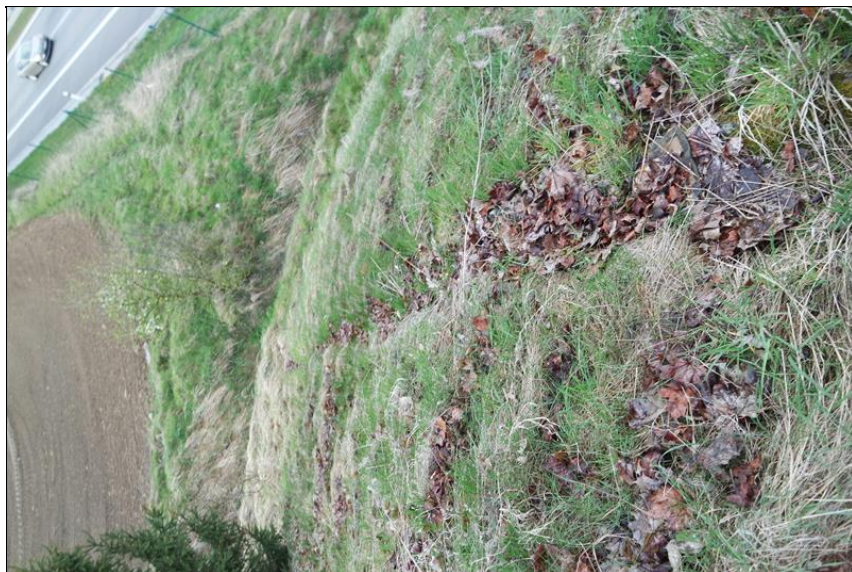
| [4.2] | 4.9 | Odvodnění | Skluzy za konci říms jsou zaneseny nečistotami a vegetací. |

Skluz odvodnění - typický stav.

[8] 4.9 Odvodnění Obnovit prvky odvodnění.

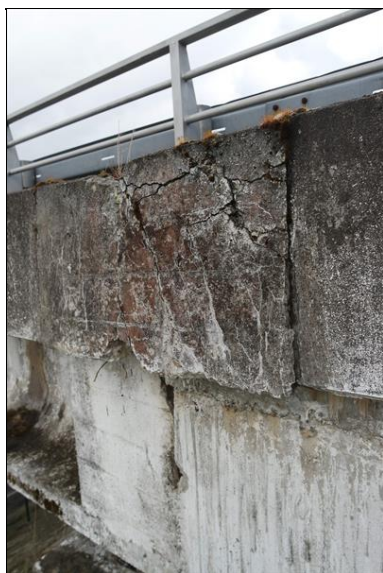
U mostního závěru nad opěrou 01 byla původní římsa vyměněna za betonovou monolitickou římsu. Ta byla provedena v celku bez umožnění dilatace. Římsa se zde drtí, beton se rozpadá.

Drcení monoliticky dobetonované římsy u mostního závěru nad opěrou 01.

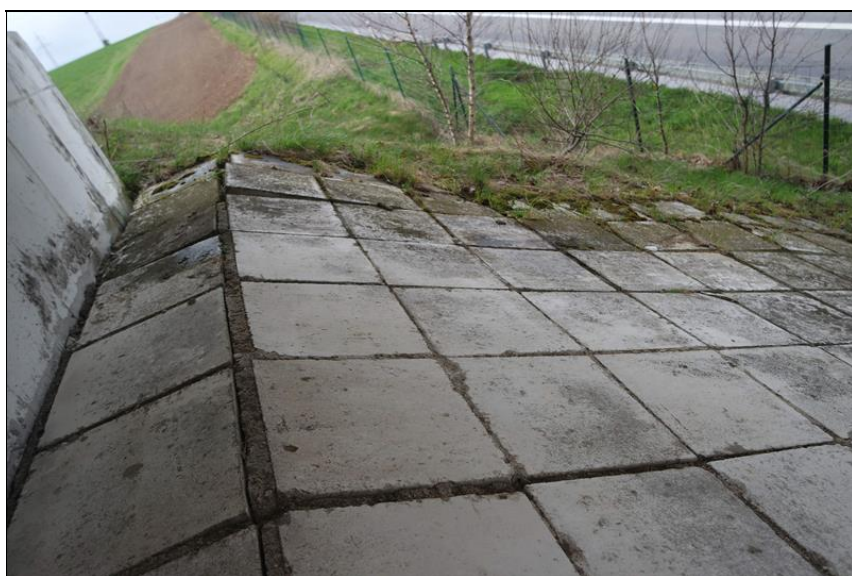
| [4.3] | 4.15 | Zpevněné plochy | Betonová dlažba před opěrami je lokálně separována od podkladního betonu, některé dlaždice chybí, nebo jsou mírně deromované posunem dlažby. |

Separace betonových dlažeb před opěrou 01 - deformace dlažeb.

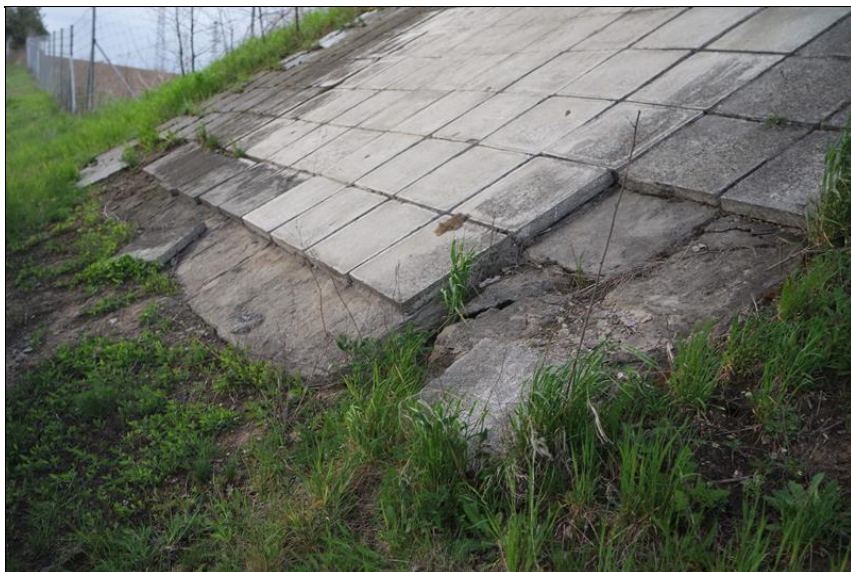
Separace betonových dlažeb před  
opěrou 03 - chybějící dlaždice.
