# **L - 05 lávka u náměstí Míru**

## **BĚŽNÁ PROHLÍDKA MOSTU**

## Rychnov u Jablonce nad Nisou, L - 05 lávka u náměstí Míru

Datum BPM: **15.9.2021**

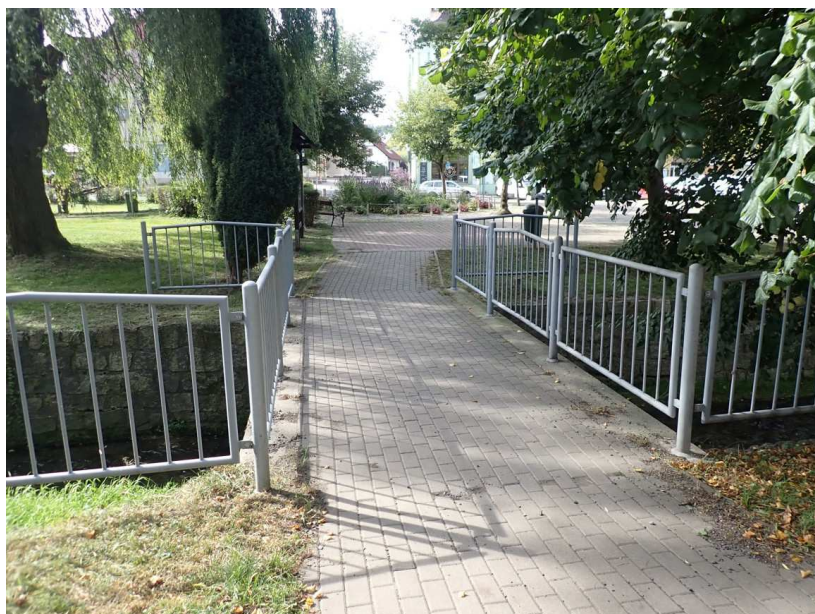
Celkový pohled na lávku z pravobřežního předpolí

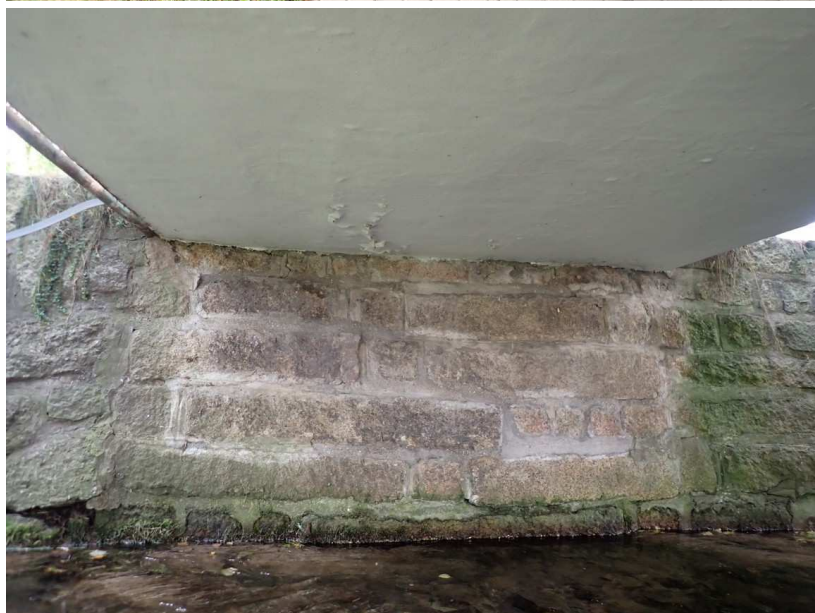
- v podhledu NK lokálně poškozená sanace, bok NK na vtoku s vlasovými trhlinami a se suchými stopami po zatékání

Podhled NK s poškozenou sanací

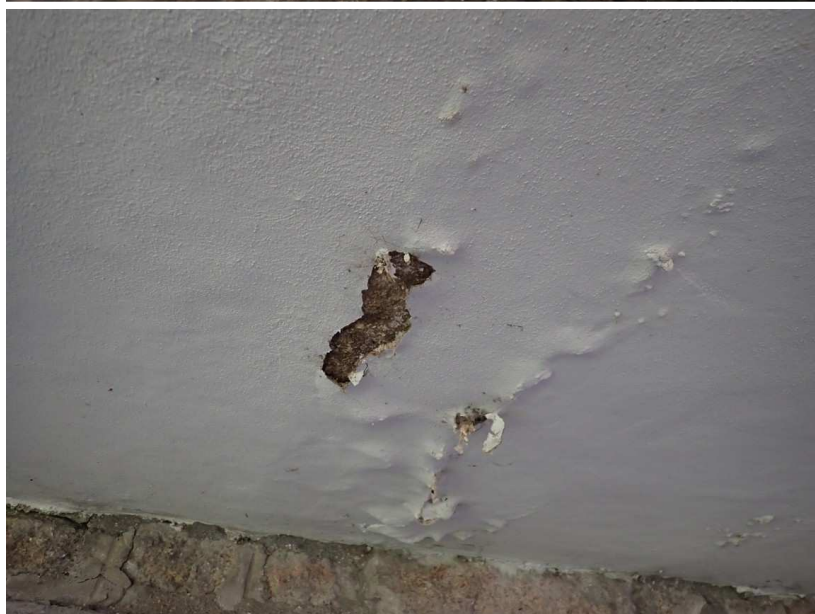
Detail poškozené sanace v podhledu NK u levé opěry

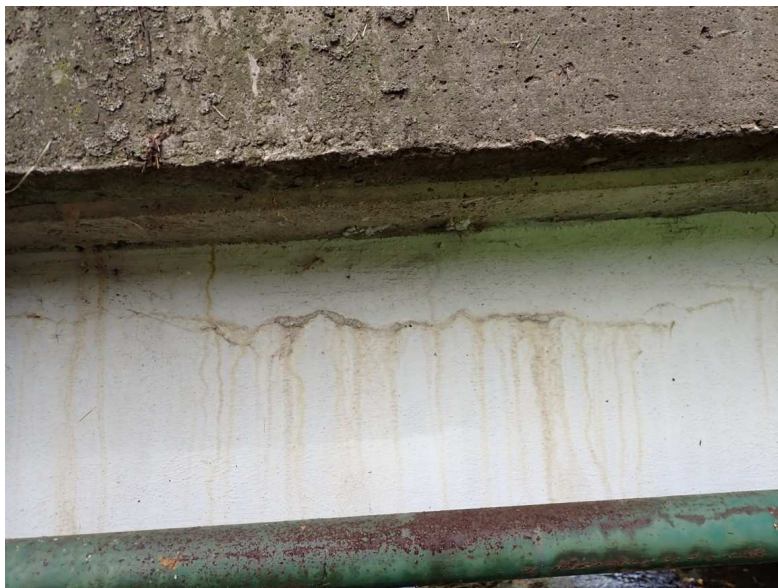
- ocel. chránička na vtoku napadena korozí a vlevo je

poškozen, pravděpodobně, zemnicí pásek

Vlasové protékající trhliny na boku NK na vtoku + ocel. chránička napadena korozí

6. Uvědomit příslušného správce o stavu chráničky na vtoku.

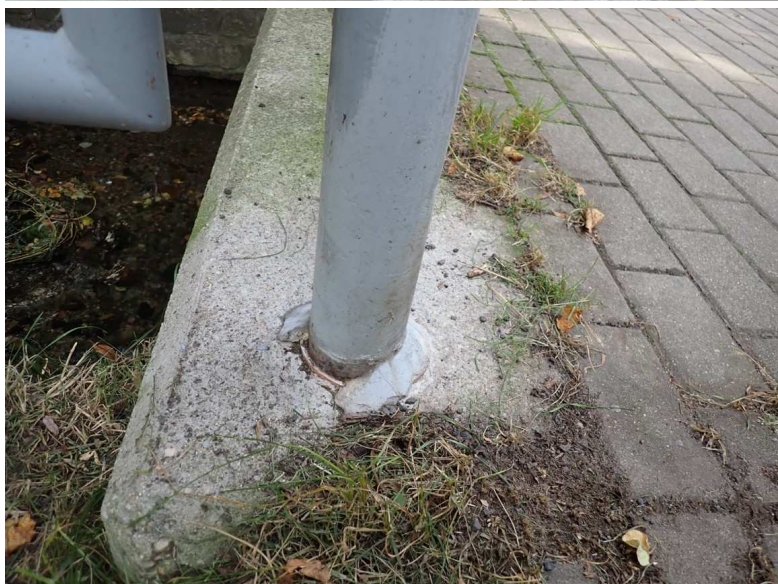
- ochranný beton v patě vetknutí zábradelních sloupků lokálně poškozena se zakořeněnou vegetací
- na předpolích lávky není osazeno SDZ, které zakazuje vjezd všech vozidel na lávku
- na obou předpolích není osazena tabulka s evidenčním číslem mostní konstrukce

Zakořeněná vegetace ve spárách podél římsy a poškozená obetonávka v patě zábradelního sloupku na výtoku vlevo

2. Provést opravu poškozeného zábradelního sloupku na vtoku, včetně odstranění vegetace v patě zábradelních sloupků a následné obnovy ochranného betonu.

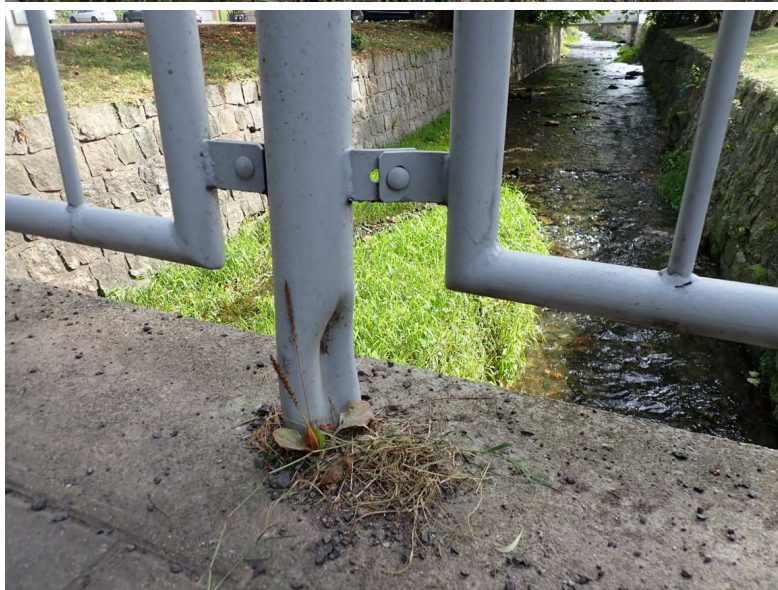
Poškozený zábradelní sloupek na vtoku + zakořeněná vegetace v místě jeho vetknutí do římsy
