## ZÁVĚREČNÁ ZPRÁVA

**Pavepro s.r.o.**

**25PP1029 - Diagnostický průzkum místní komunikace  
v ul. Sulevická, obec Hostouň**

01.09.2025

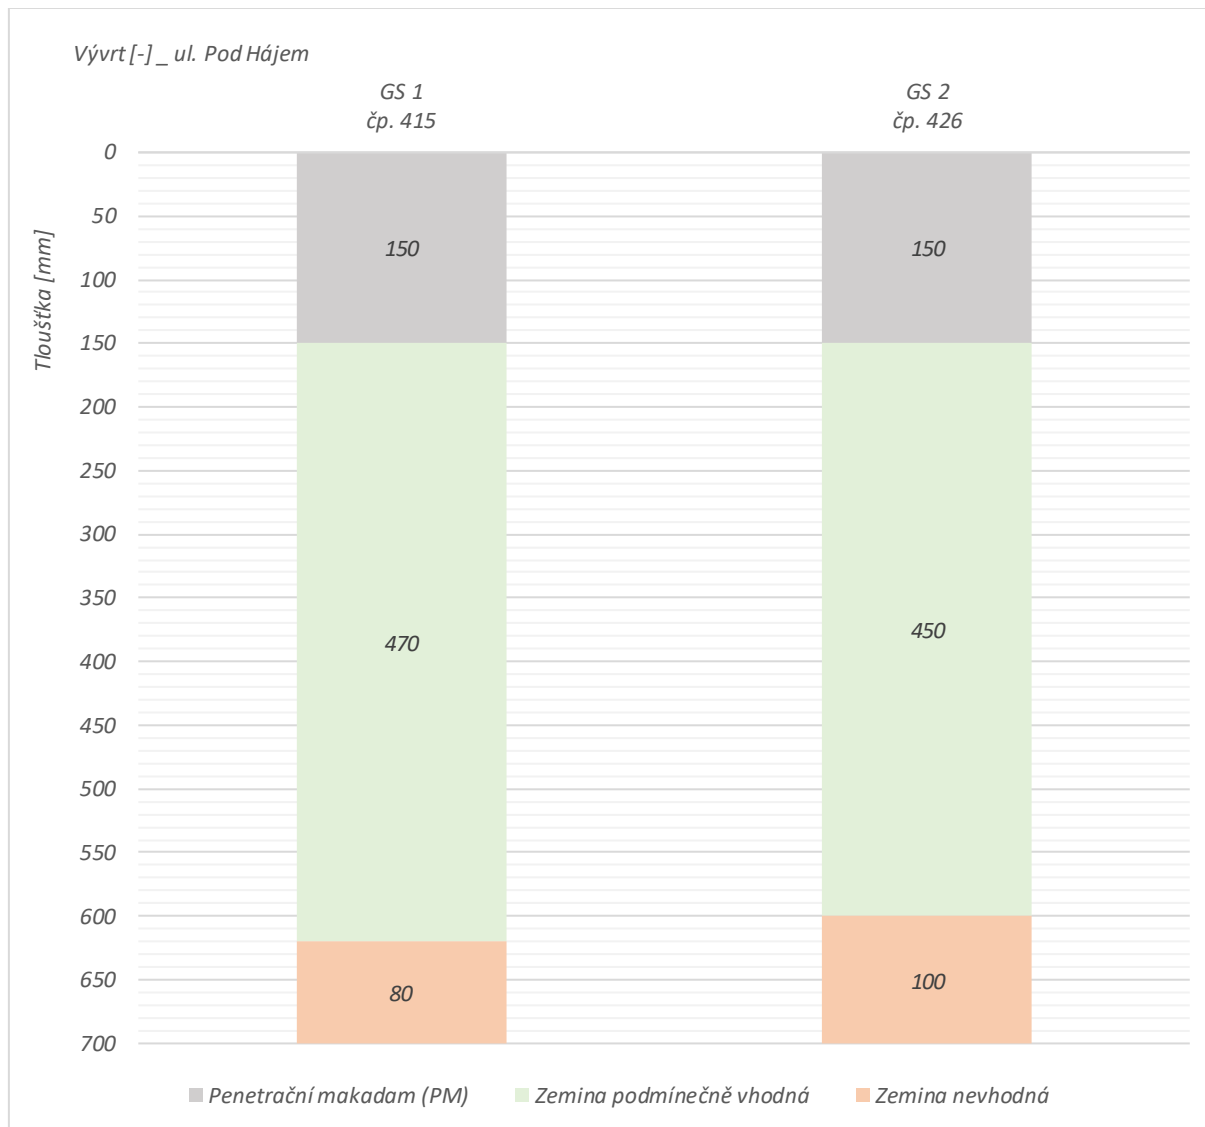
Obr. 3: Konstrukční vrstvy, grafické znázornění

Jednotlivými vývrty byla zachycena vrstva penetračního makadamu (PM) ve stejné mocnosti.
