**Horský s.r.o.**

zpráva č. D 6/23

**Diagnostický průzkum mostu DN1-029.1  
„Most přes dálnici D1 na silnici Hrusice - Hrušov“**

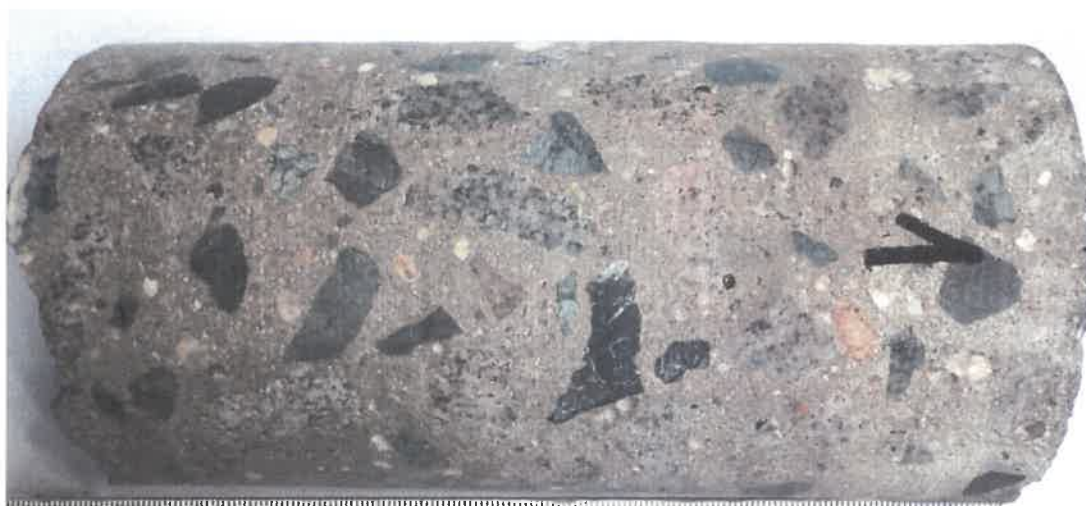
| Označení vývrtu | | V1 | V2 |
|---|---|---|---|
| Popis vývrtu | | Beton hutný, bez viditelných vad a nedostatků. | Beton hutný, bez viditelných vad a nedostatků. |

Vývrt V1 - nosná konstrukce, střední pole

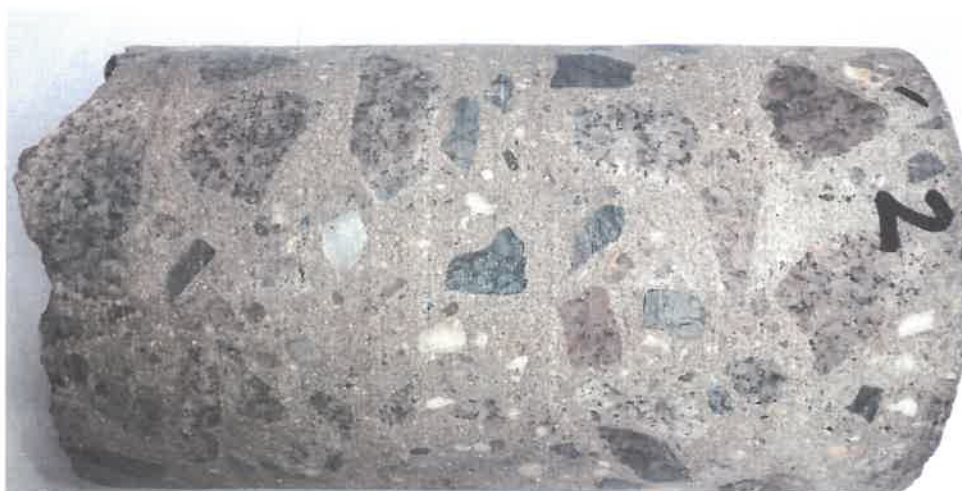
Vývrt V2 - nosná konstrukce, střední pole

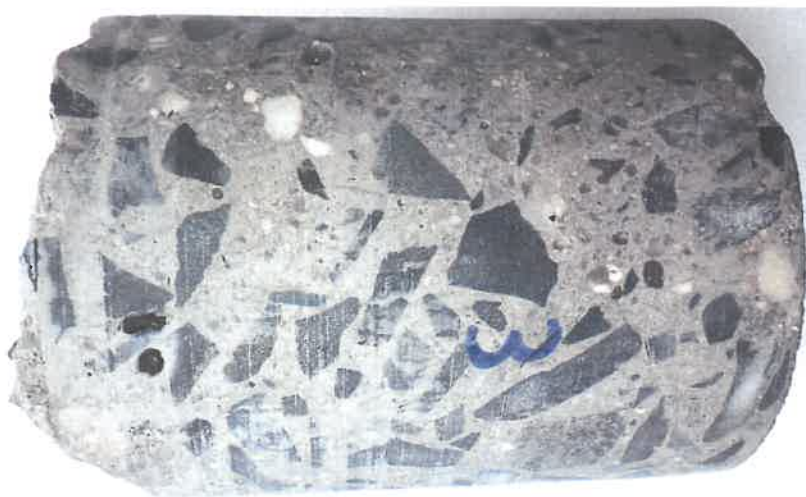
| Označení vývrtu | | V3 | V4 |
|---|---|---|---|
| Popis vývrtu | | Beton hutný, bez viditelných vad a nedostatků. | Beton hutný, bez viditelných vad a nedostatků. |

Vývrt V3 - nosná konstrukce, 3. pole

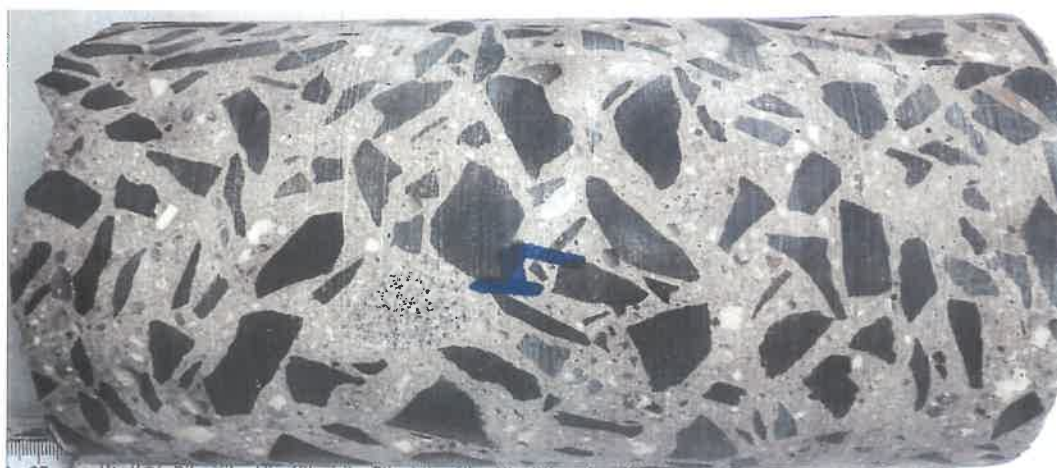
Vývrt V4 - nosná konstrukce, 1. pole

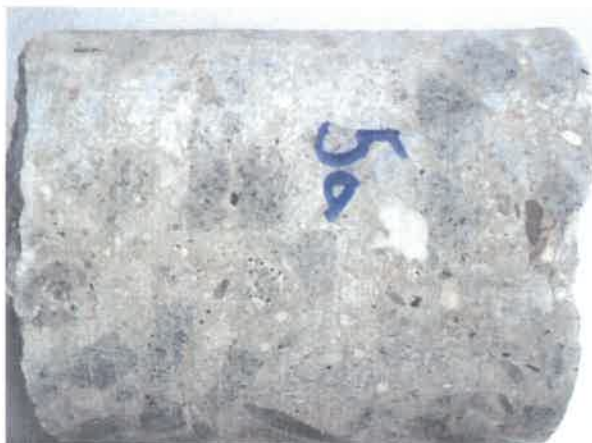
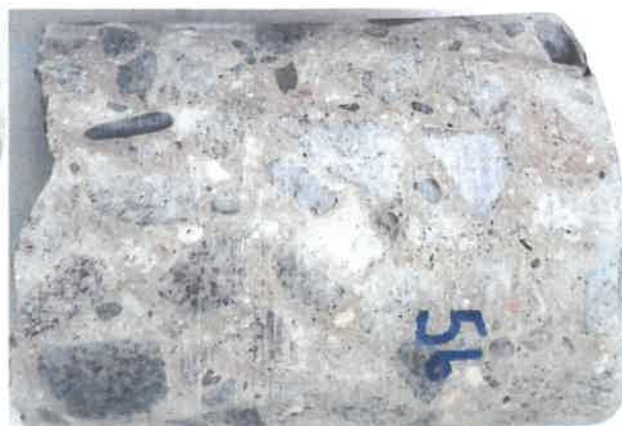
| Označení vývrtu | | V5 | V6 |
|---|---|---|---|
| Popis vývrtu | | Beton hutný, bez viditelných vad a nedostatků. | Beton hutný, do hloubky 50 mm mírně vydrolený řez. |

Vývrty V5 - stojka P3

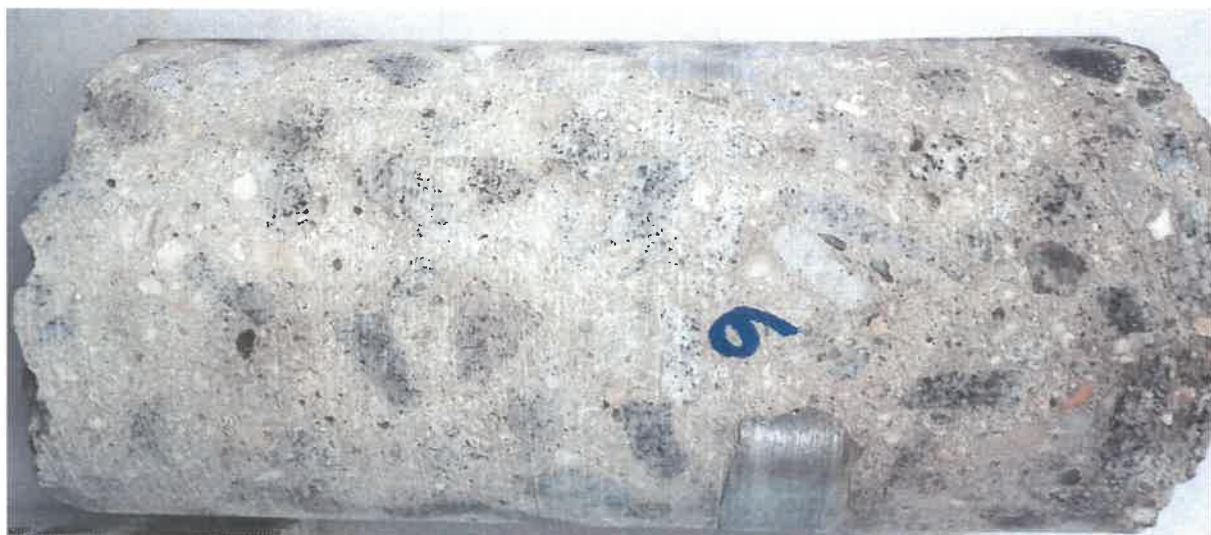
| Označení vývrtu | | V5 | V6 |
|---|---|---|---|
| Výztuž<br>Typ / průměr / hloubka<br>Stav | mm | -<br>-<br>- | žebírková / > 22 (odřez) / 60<br>bez koroze |

Vývrt V6 - stojka P2

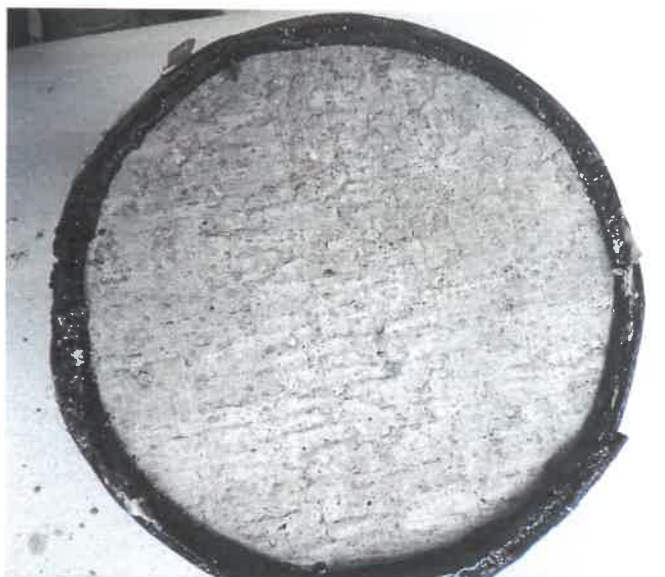
| Konstrukce, poloha | <b>nosná konstrukce</b> - střední pole<br>levý bok v polovině rozpětí<br>0,7 m nad spodní hranou | <b>nosná konstrukce</b> - 1. pole<br>(Hrusice)<br>bok pravého trámu<br>1,3 m od příčniku OP1 / 0,15 m nad<br>spodní hranou |
|---|---|---|
| Odpad z povrchu po 75 cyklech [g/m <sup>2</sup> ] | <b>170</b> | <b>rozpad spodní části vzorku</b> |

CHRL 1 - nosná konstrukce, střední pole

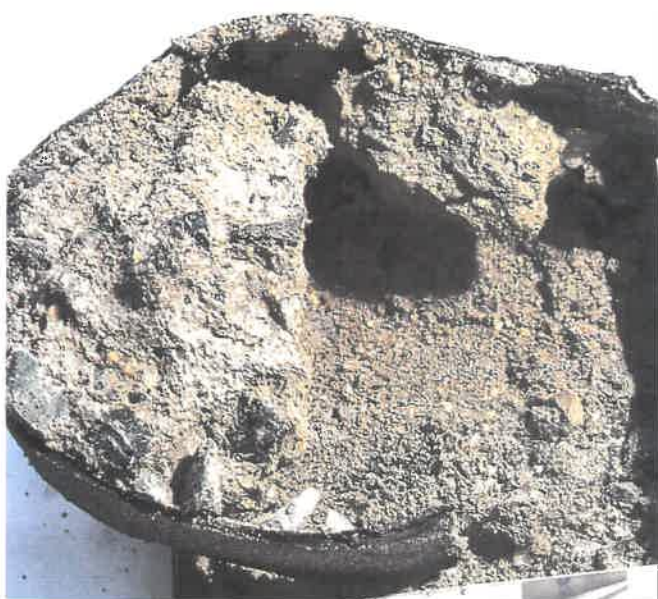
CHRL 2 - nosná konstrukce, 1. pole

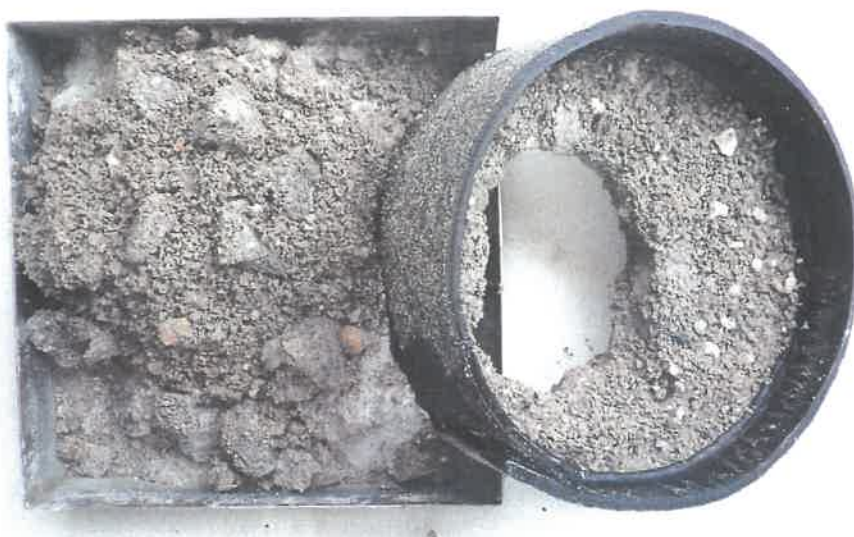
| Konstrukce, poloha | stojka P3 (Hrušov)<br>bok do 3. pole<br>1,2 - 1,5 m od pravé hrany /<br>1,2 - 1,6 m nad terénem | stojka P2 (Hrusice)<br>bok do 1. pole<br>3,2 m od levé hrany /<br>1,5 m nad terénem |
|---|---|---|
| Odpad z povrchu po 50 cyklech [g/m <sup>2</sup> ] | <b>rozpad vzorku</b> | <b>rozpad spodní části vzorku</b> |

CHRL 3 - stojka P3

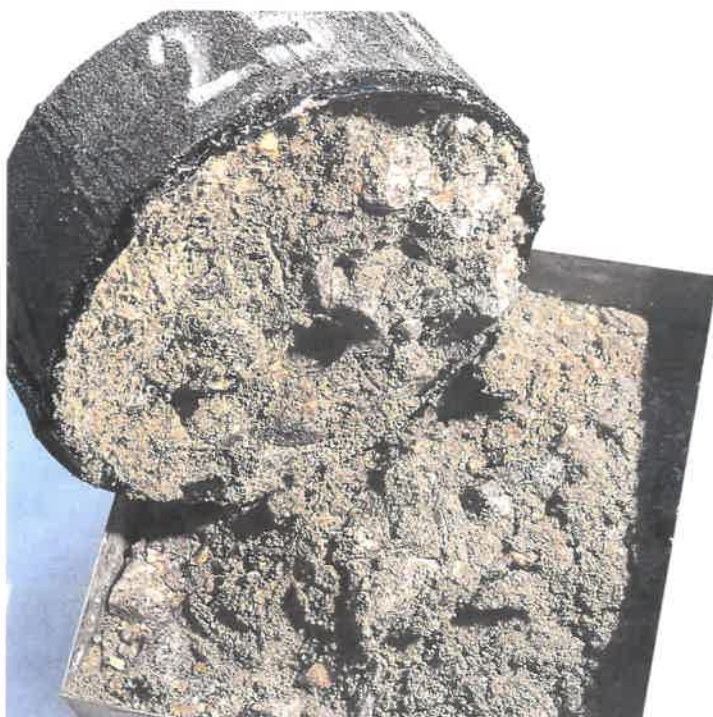
CHRL 4 - stojka P2

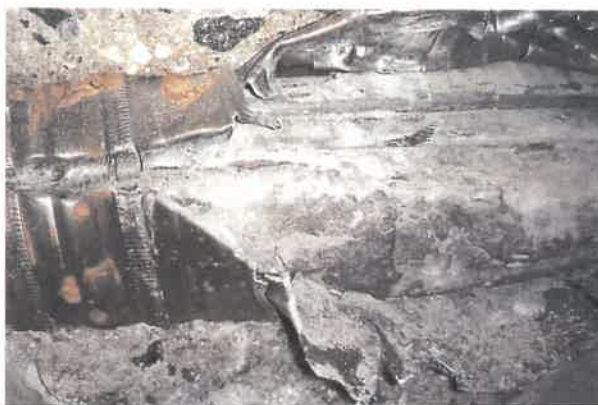
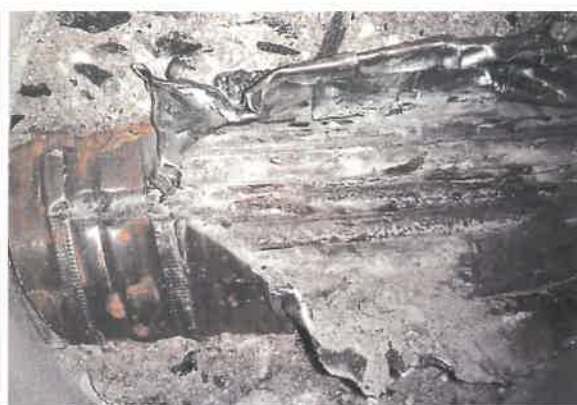
#### Předpínací výztuž:

- sonda k vnitřnímu kabelu
- uložena v sandriku bez koroze, krycí vrstva betonu ze spodu 90-105 mm, z boku 117 mm
- IM zaplňuje většinu prostoru, v horní části nad lanem cca 10 mm chybí
- injektážní malta pevná, suchá
- pruty předpínacího lana bez koroze, dostatečně obaleny injektážní maltou, bez zjevné ztráty předpětí

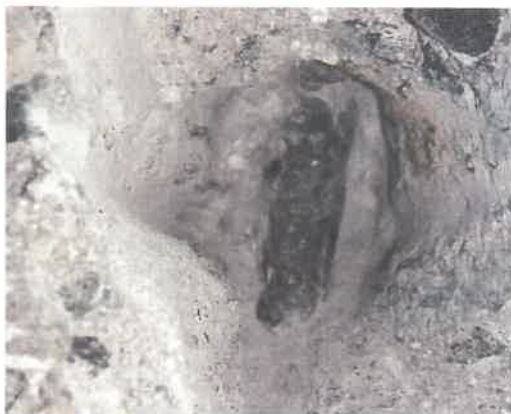
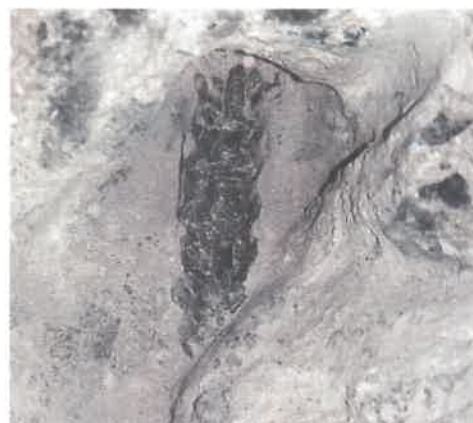
#### Konstrukční výztuž:

- 2x rozdělovací výztuž Ø 12 a Ø 14 mm v osové vzdálenosti 250 mm
- krycí vrstva z boku 53 a 47 mm
- bez koroze

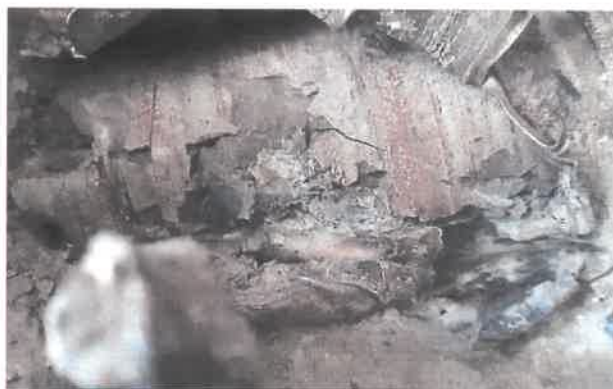
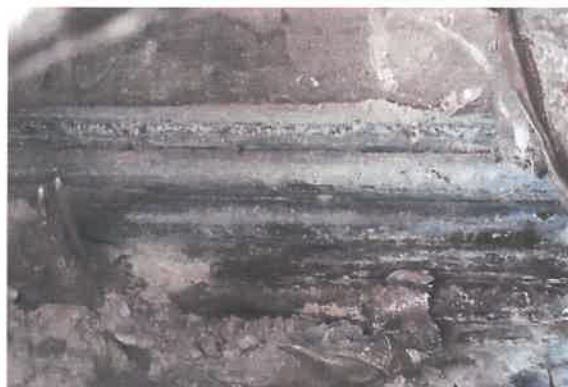
**Sonda 2** - 1. pole, levý trám, 1,8-2,2 m od příčniku na OP1

- sonda k vnějšímu kabelu
- uložena v sandriku s mírnou povrchovou korozí především na vnitřní ploše, krycí vrstva betonu z boku 96 mm
- IM zaplňuje celý prostor
- injektážní malta pevná, suchá
- pruty předpínacího lana ve spodní části s mírnou povrchovou korozí, v horní bez koroze, dostatečně obaleny injektážní maltou, bez zjevné ztráty předpětí

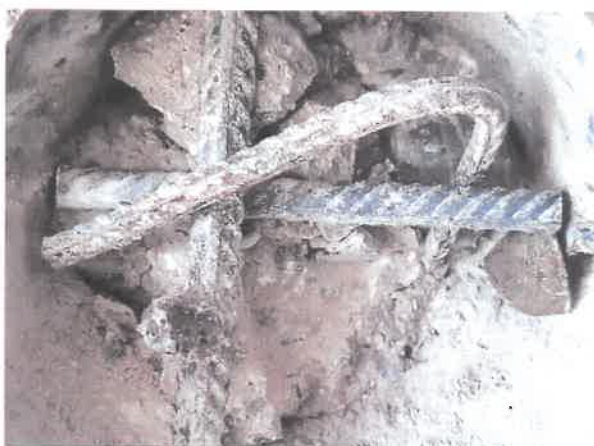
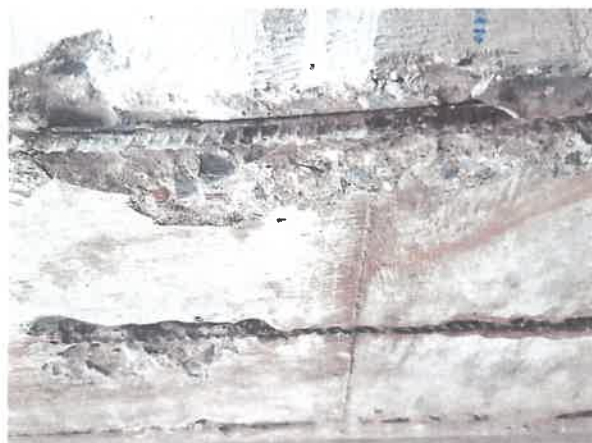
**Konstrukční výztuž:**

- podélná výztuž Ø 12 mm s krytím 54 mm, bez koroze
- rozdělovací výztuž Ø 12 mm s krytím 40 mm, bez koroze
- pomocná výztuž – hák Ø 8 mm a příčná Ø 10 mm s krytím 28 mm, mírná povrchová koroze
- pomocná výztuž na spodním líci trámu – 3 ks podélně Ø 10 mm, krytí 0-5 mm, na otevřené straně přilehlé k líci koroduje, odpadá malá krycí vrstva a koroze probarvuje okolí

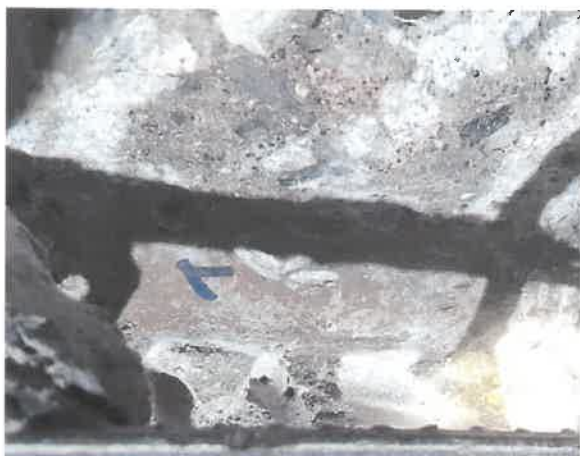
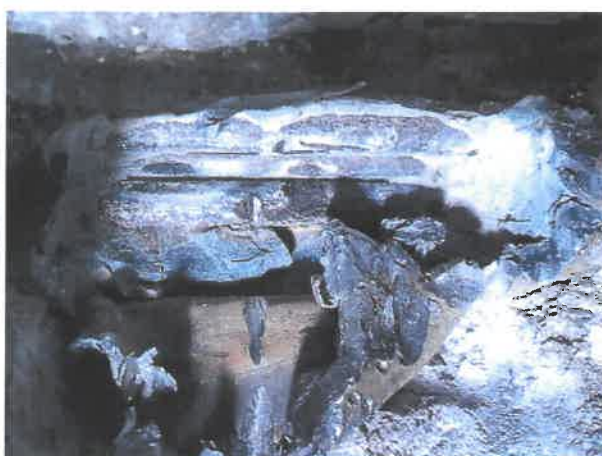
**Sonda 3** - 2. pole, pravá stojina, polovina rozpětí pole

- kabel č. 13
- uložen v silnostěnné ocelové trubce s povrchovou korozí, krycí vrstva betonu 100 mm
- IM zaplňuje celý prostor
- injektážní malta pevná, suchá
- pruty předpínacího lana bez koroze, dostatečně obaleny injektážní maltou, bez zjevné ztráty předpětí

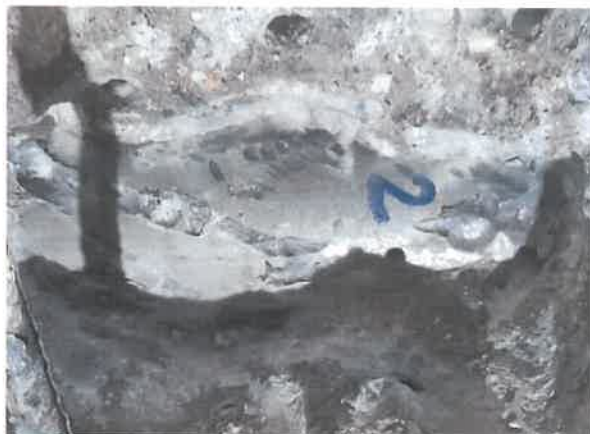
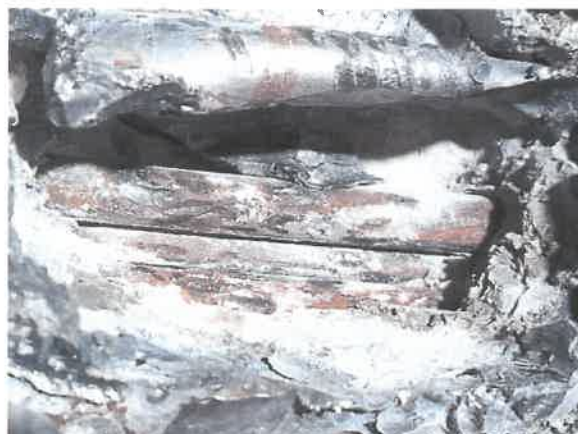
**Sonda 4** - 2. pole, pravá stojina, polovina rozpětí pole

- kabel č. 14
- uložen v silnostěnné ocelové trubce bez koroze, krycí vrstva betonu 90 mm
- IM zaplňuje celý prostor
- injektážní malta pevná, suchá
- pruty předpínacího lana s mírnou povrchovou korozí, dostatečně obaleny injektážní maltou, bez zjevné ztráty předpětí

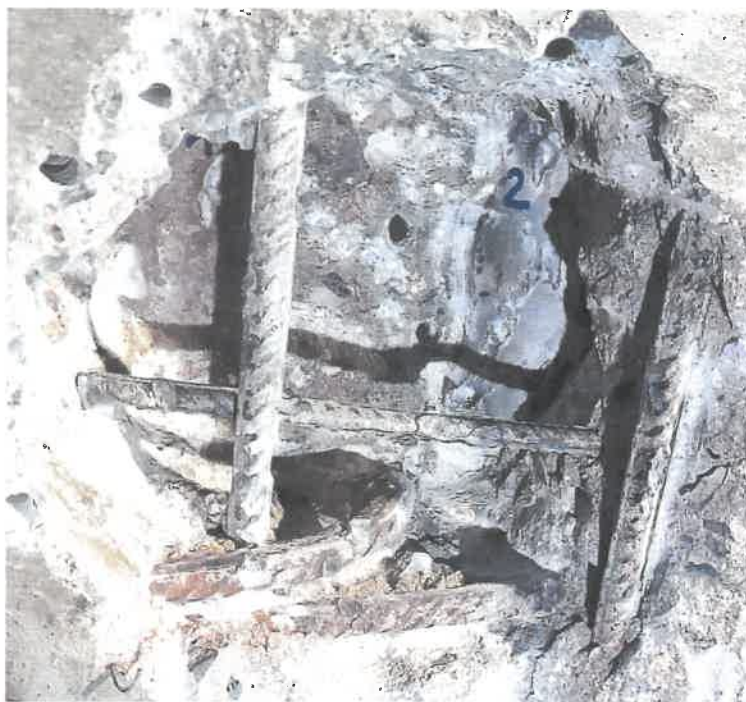
Konstrukční výztuž sonda 3+4:

- podélná výztuž Ø 10 mm s krytím 10 a 40 mm, osová vzdálenost 110 mm, bez koroze
- příčná výztuž Ø 8 a 12 mm s krytím 40-50 mm, resp. 20-25 mm, bez koroze
- třmínek stojiny Ø 12 mm s krytím 20 mm, mírná povrchová koroze

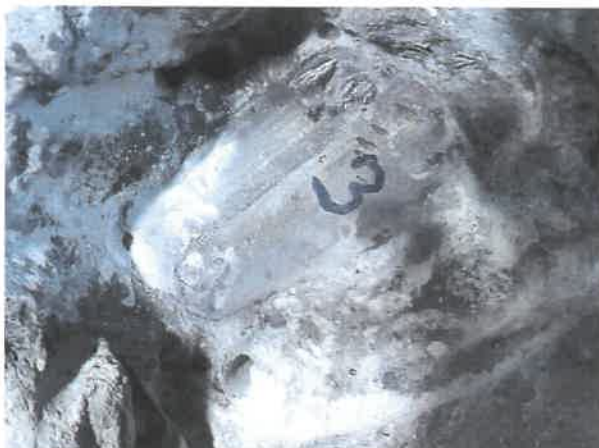
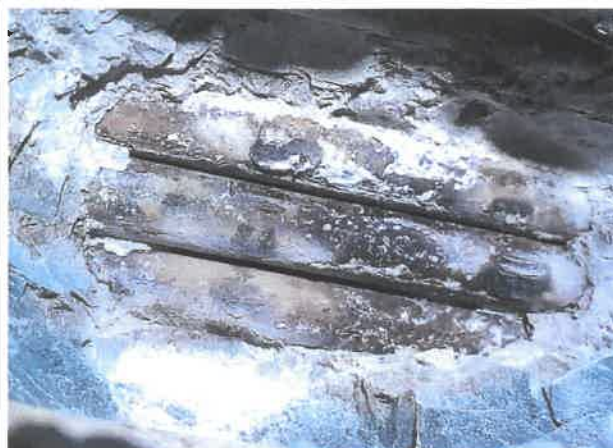
**Sonda 5** - 2. pole, středn stojina, polovina rozpětí pole

- kabel č. 13
- uložen v silnostěnné ocelové trubce s povrchovou korozí, krycí vrstva betonu 80 mm
- IM zaplňuje celý prostor
- injektážní malta pevná, suchá
- pruty předpínacího lana s výraznější povrchovou korozí, dostatečně obaleny injektážní maltou, bez zjevné ztráty předpětí

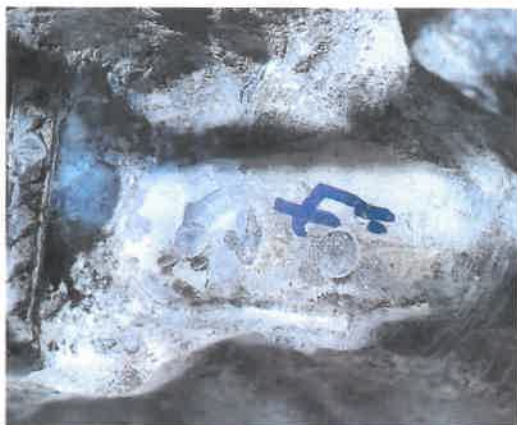
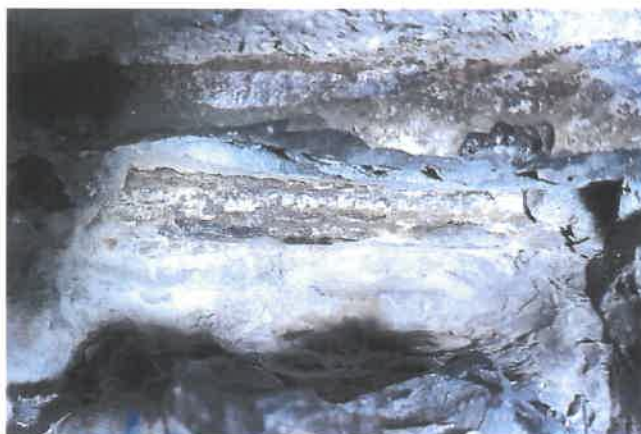
**Sonda 6** - 2. pole, střední stojina, polovina rozpětí pole

- kabel č. 14
- uložen v silnostěnné ocelové trubce bez koroze, krycí vrstva betonu 90 mm
- IM zaplňuje celý prostor
- injektážní malta pevná, suchá
- pruty předpínacího lana s výraznější povrchovou korozí, dostatečně obaleny injektážní maltou, bez zjevné ztráty předpětí

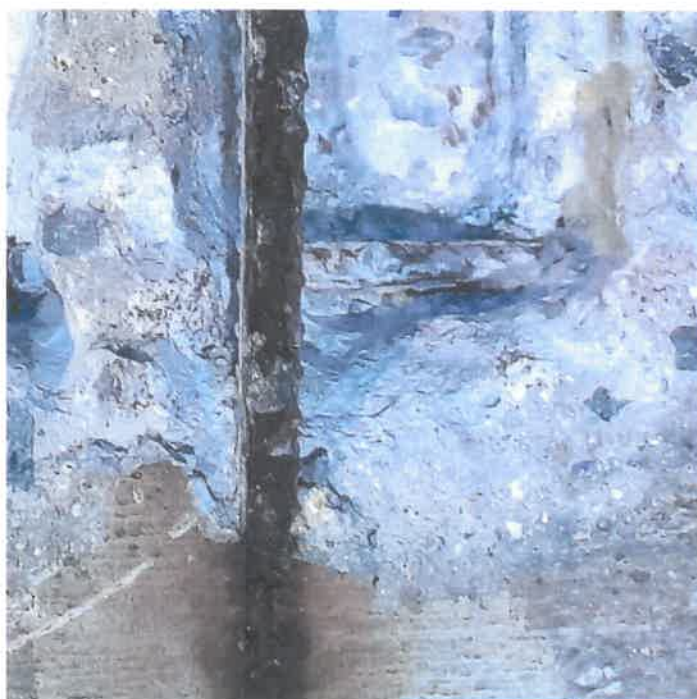
Konstrukční výztuž sonda 5+6:

- podélná výztuž 10 mm s krytím do 1 mm, odpadlé, koroze až 1 mm z líce, zbytek povrchová
- příčná výztuž Ø 8 mm s krytím 40 mm, povrchová koroze

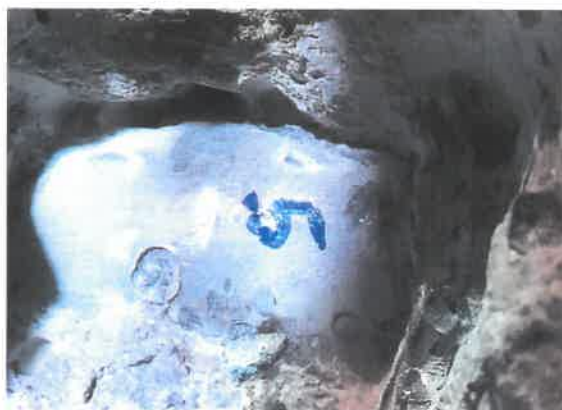
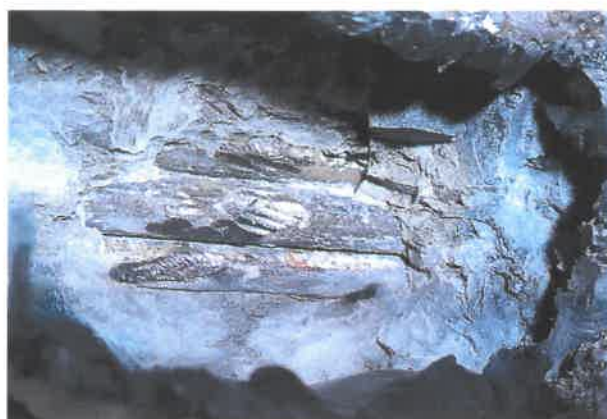
**Sonda 7** - 2. pole, levá stojina, polovina rozpětí pole

- kabel č. 11
- uložen v silnostěnné ocelové trubce s povrchovou korozí, krycí vrstva betonu 70 mm
- IM zaplňuje celý prostor
- injektážní malta pevná, suchá
- pruty předpínacího lana, bez koroze, dostatečně obaleny injektážní maltou, bez zjevné ztráty předpětí

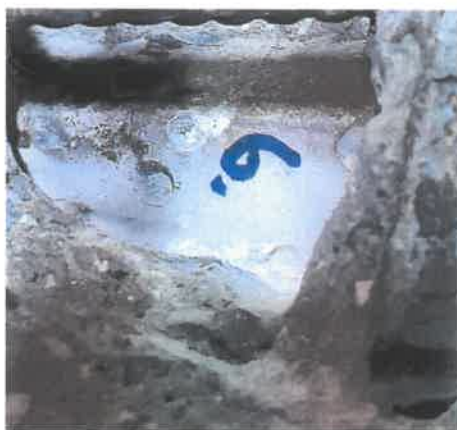
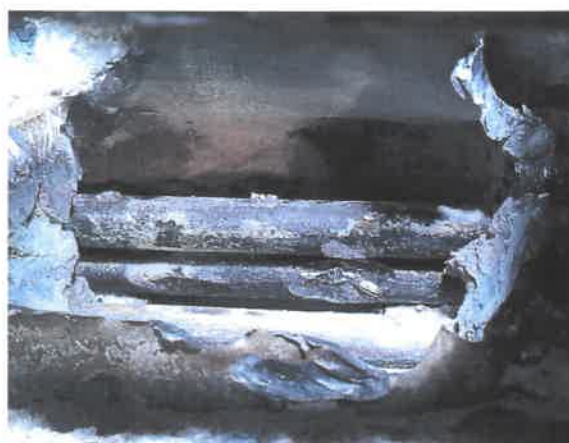
**Sonda 8** - 2. pole, levá stojina, polovina rozpětí pole

- kabel č. 12
- uložen v silnostěnné ocelové trubce bez koroze, krycí vrstva betonu 90 mm
- IM zaplňuje celý prostor
- injektážní malta pevná, suchá
- pruty předpínacího lana bez koroze, dostatečně obaleny injektážní maltou, bez zjevné ztráty předpětí

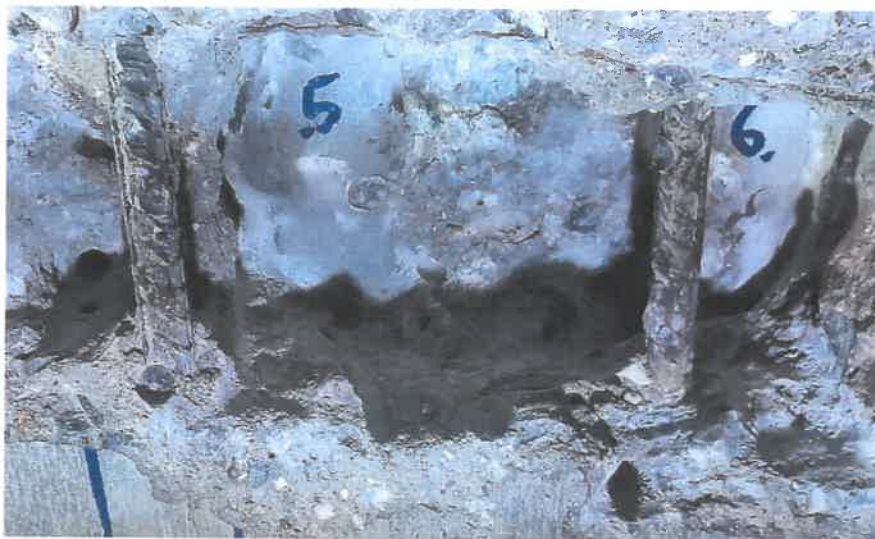
Konstrukční výztuž sonda 7+8:

- podélná výztuž 2x 10 mm s krytím 10 a 40 mm, mírná povrchová koroze
- příčná výztuž Ø 8 mm s krytím 45 mm, bez koroze

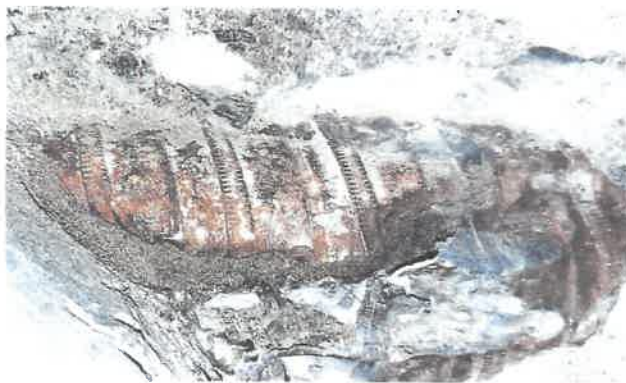
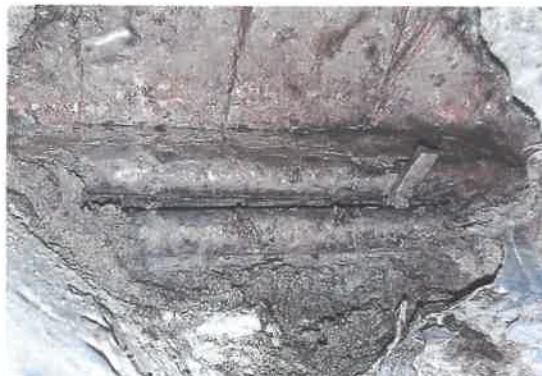
**Sonda 9** - 3. pole, pravý trám, 2,3-2,5 m od příčnicku na OP4

- sonda k vnějšímu kabelu
- uložena v sandriku s povrchovou korozí na vnějším i vnitřním plášti, krycí vrstva betonu ze spodu 38 mm, z boku 113 mm
- IM zaplňuje celý prostor
- injektážní malta napěněná, měkká, částečně se rozpadá
- pruty předpínacího lana bez koroze, dostatečně obaleny injektážní maltou, bez zjevné ztráty předpětí

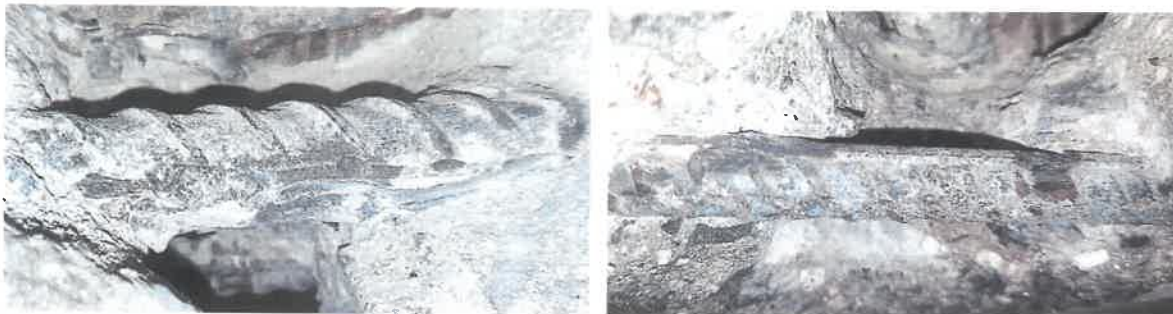
- podélná výztuž Ø 16 mm, krycí vrstva z boku 76 mm, ze spodního líce 39 mm, bez koroze
- pomocná výztuž Ø 10 mm, krycí vrstva ze spodního líce 0-8 mm, v místech bez krytí na otevřené straně přilehlé k líci koroduje až 1 mm, odpadá malá krycí vrstva a koroze probarvuje okolí, jinde povrchová koroze

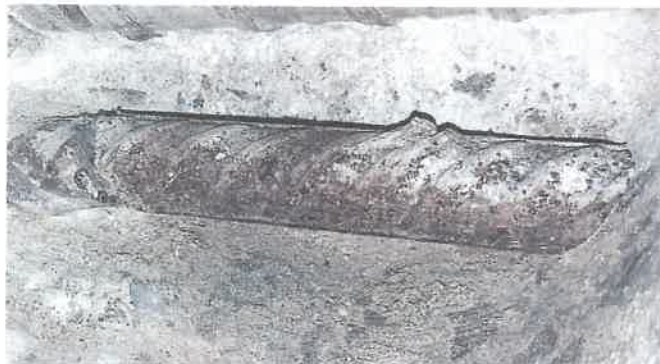
- podélná výztuž Ø 16 mm s bočním krytím 61 mm, sponím 40 mm, povrchová koroze
- rozdělovací výztuž Ø 12 mm s bočním krytím 41 mm, spodním 20 mm, povrchová koroze

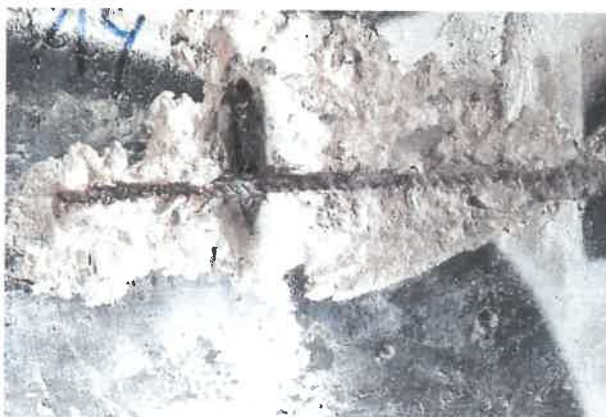
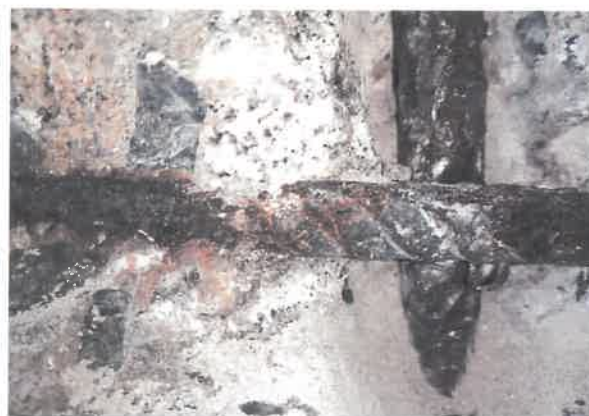
**Sonda 11 – OP1**

- 4,8 m od levé hrany dříku, 0,4 m pod horní plochou ÚP
- vodorovná výztuž Ø 12 mm s krytím 8 mm, koroze z pohledové strany až 1 mm, zbytek povrchová, místy odpadlé krycí vrstva
- svislá výztuž Ø 12 mm s krytím 24 mm, povrchová koroze

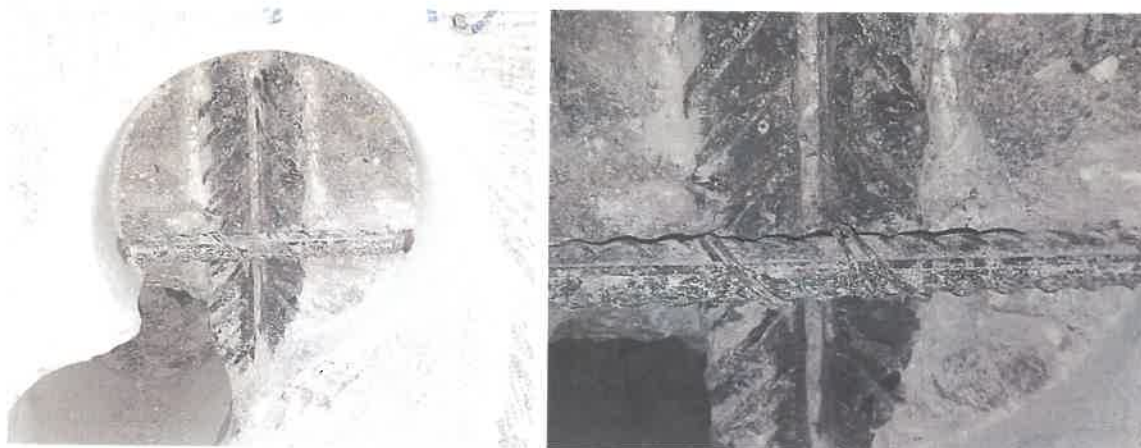
**Sonda 12 – P2**

Líc do 1. pole 2,9-3,2 m od levého okraje, 1,3-1,5 m nad terénem

- 2 x svislá výztuž Ø 25 mm s krytím 61 mm, mírná povrchová koroze
- vodorovná výztuž Ø 10 mm s krytím 46 mm, povrchová koroze

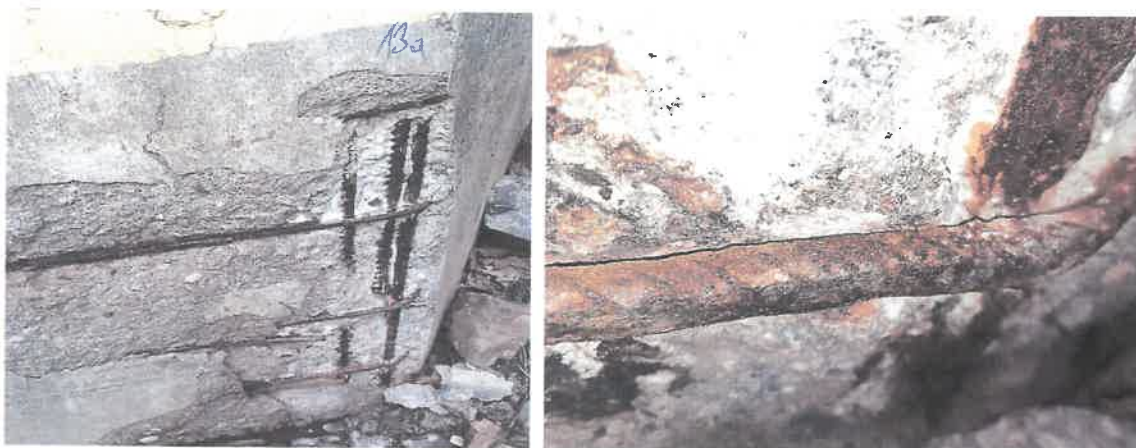
Levý bok

- odtržená a odpadlá krycí vrstva ve spodní části nad terénem
- svislá výztuž Ø 25 mm a vodorovná průměru 12 mm, z pohledové strany koroze oslabena až o 2 mm, zbytek silnější povrchová koroze

- konstrukční výztuž spodní stavby je na většině míst bez koroze či s mírnou povrchovou korozí, většinou s vysokým krytím (až 150 mm u stojiny P3, běžně přes 40 mm), výjimku tvoří boky stojin, kde je lokálně krycí vrstva malá či již odpadlá a výztuž povrchově koroduje s oslabením až 20%

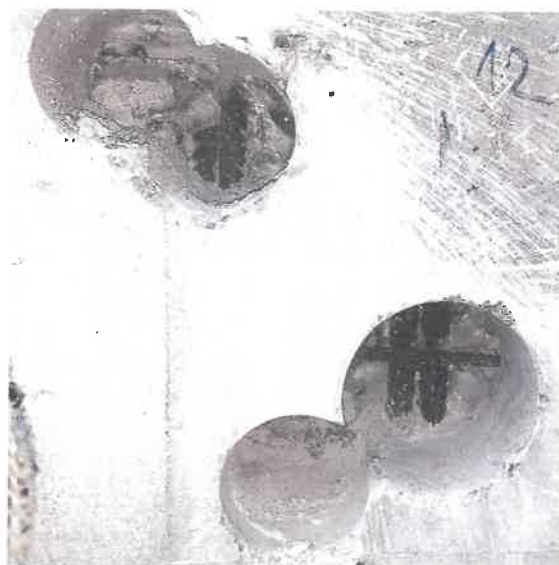
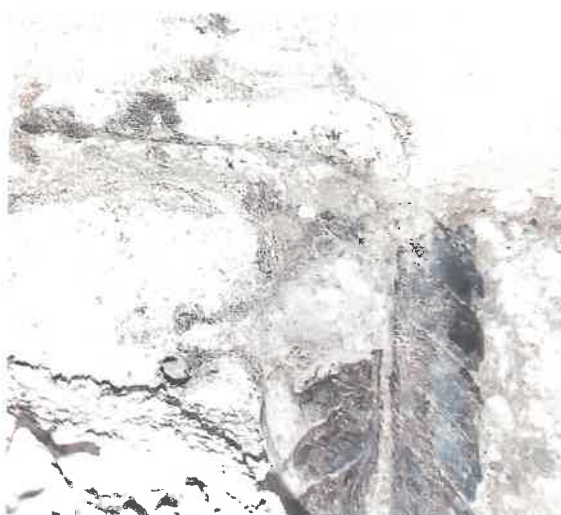
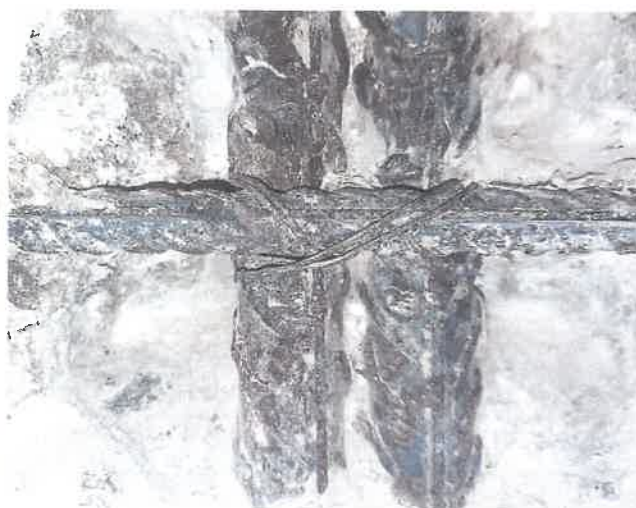
### **Sonda 13 – P3**

Líc do 3. pole 1,2-1,5 m od pravého okraje, 1,2-1,6 m nad terénem

- 2 x svislá výztuž Ø 30 mm, jedna průběžná, druhá zakončena ve výšce 1,55 m nad terénem, s krytím 150 mm, bez koroze
- vodorovná výztuž Ø 14 mm s krytím 142 mm, bez koroze
- 2 x svislá výztuž Ø 30 mm s krytím 145 mm, bez koroze
- vodorovná výztuž Ø 14 mm s krytím 1287 mm, bez koroze
- osová vzdálenost svislé výztuže 125 mm, vodorovné 250 mm

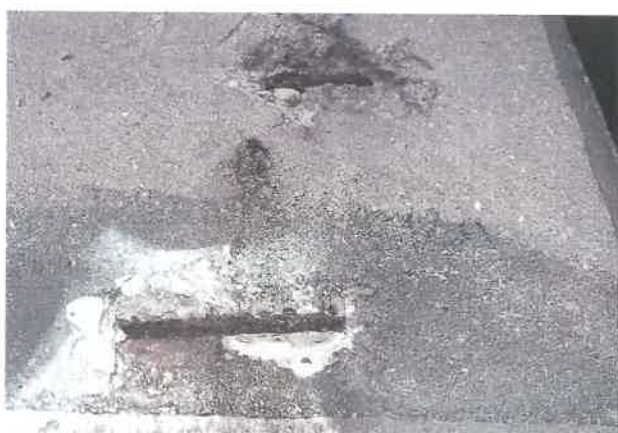
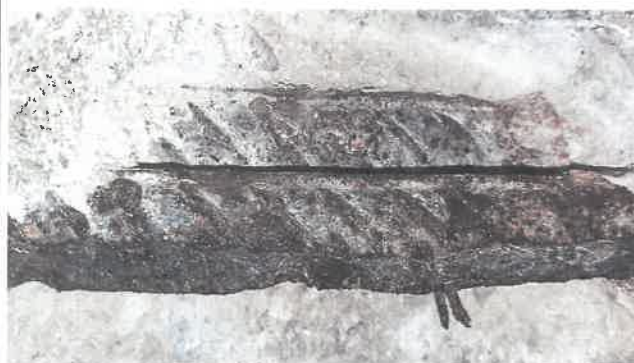
#### Pravý bok

- v rozmezí 0,4–2,5 m od terénu a 0,4-0,2 od líce do 3. pole odpadá krycí vrstva betonu na několika prutech vodorovné výztuže
- vodorovná výztuž Ø 12 a 14 mm, s krytím 0-5 mm (odpadlé) z pohledové strany hloubková důlkovitá koroze až do 2 mm, svislá výztuž bez koroze

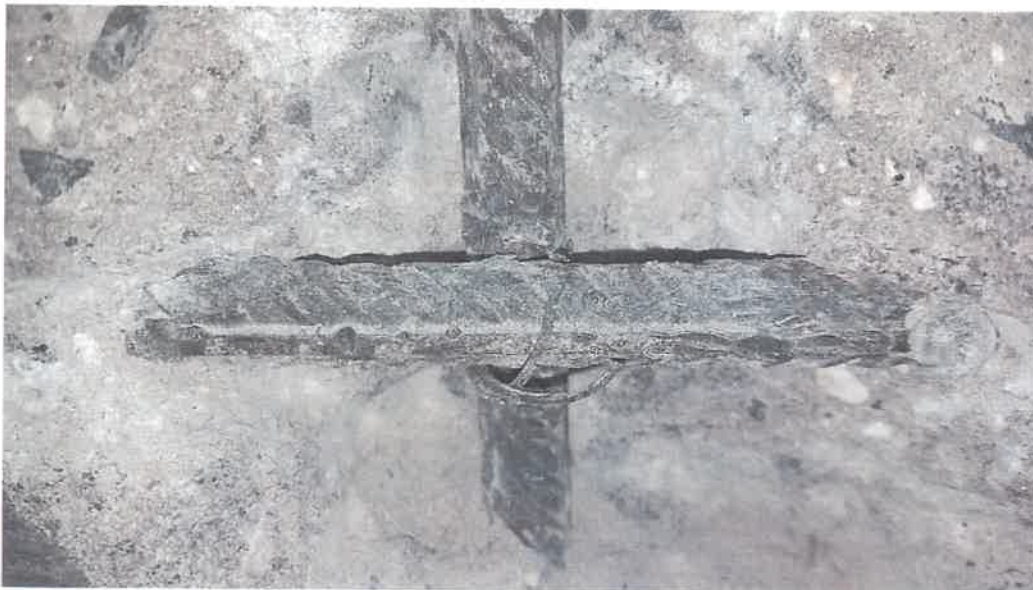
#### **Sonda 14 – OP4**

- 3,9 m od levé hrany dříku, 0,2-0,35 m pod horní plochou ÚP
- vodorovná výztuž Ø 12 mm s krytím 22 mm, mírná povrchová koroze
- svislá výztuž Ø 12 mm s krytím 35 mm, mírná povrchová koroze

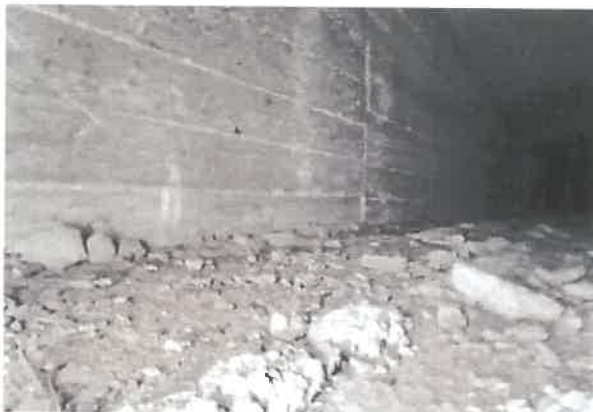
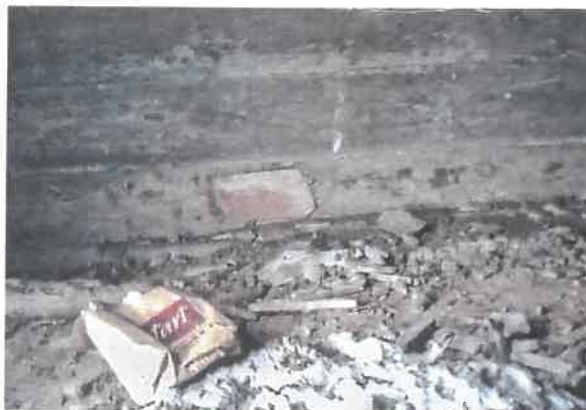
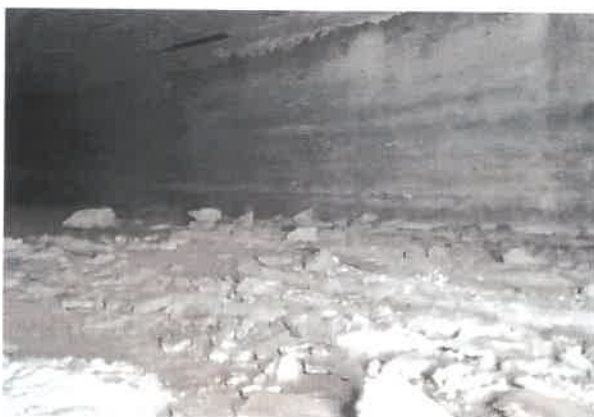
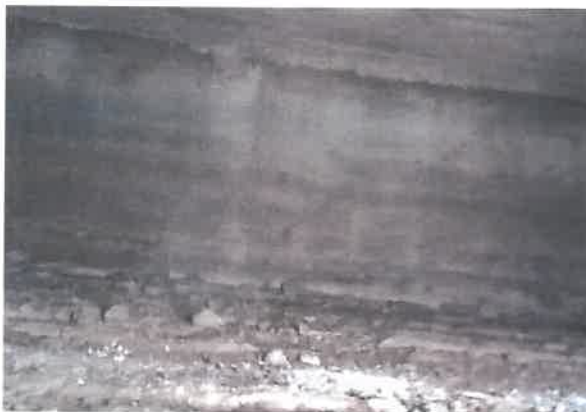
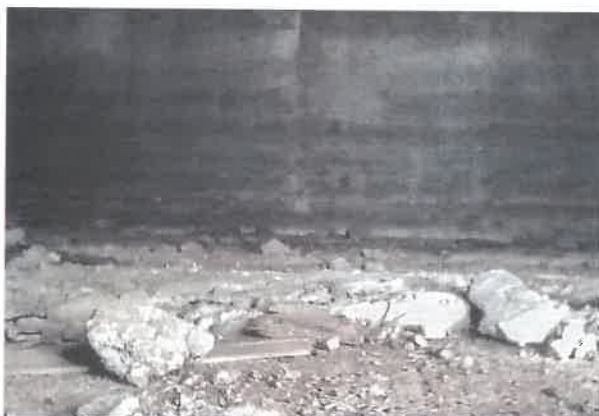
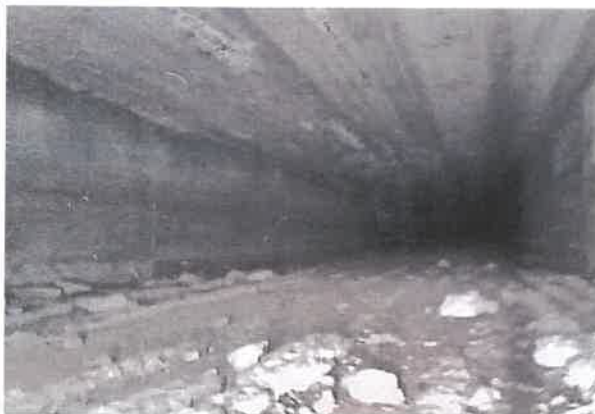
levá dutina

- dutiny jsou suché, nenesou stopy po zatékání ani po výluhách
- stěny nevykazují žádné poruchy, nejsou patrné stopy po korozi výztuže či vystupující výztuže
- na dně dutin jsou zbytky stavebního materiálu popř. odpadu
- ponechána výdřeva bednění
