## RESTAURÁTORSKÁ ZPRÁVA

Předmět: Posouzení stavu sochařské výzdob štítu průčelí zaniklého loveckého zámku  
**Šternberk v Brtníkách,**  
Jednotlivé prvky po demontáži ze štítu jsou provizorně uloženy v depozitu  
Muzea pošt v Ústí n.Labem, Hrnčířská ul.

**Seznam fotodokumentace**  
**sochařská výzdoba štítu zaniklého loveckého zámku Šternberk v Brtníkách**

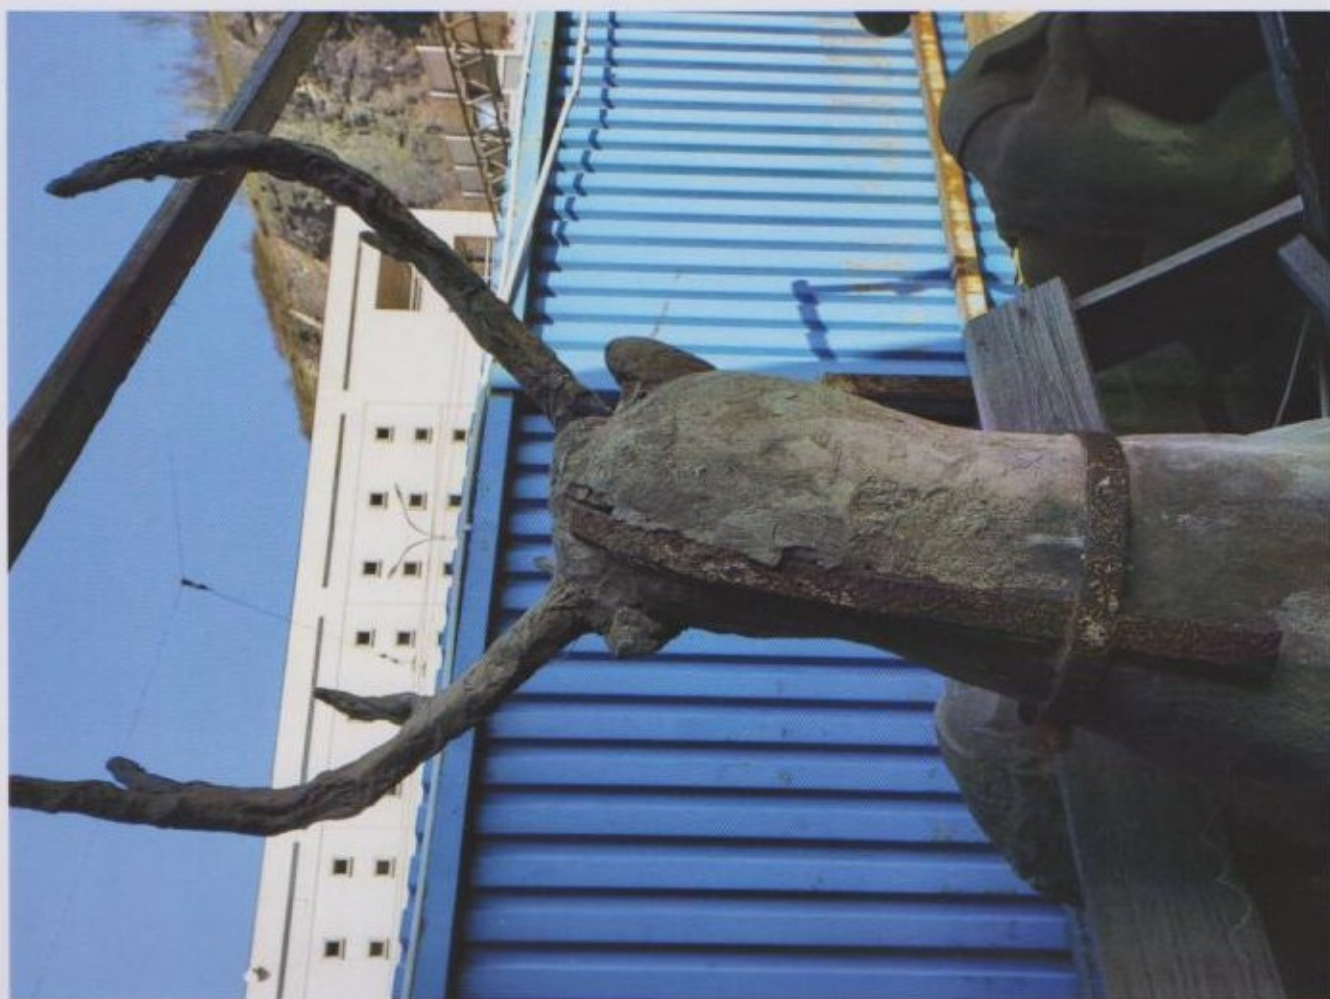
16.jpg

- 16 – Jelen č. 2, detail hlavy.
- 17 – Jelen č. 2, detail hlavy.
- 18 – Jelen č. 2, detail poškození voluty A a přední nohy.
- 19 – Jelen č. 2, detail poškození.

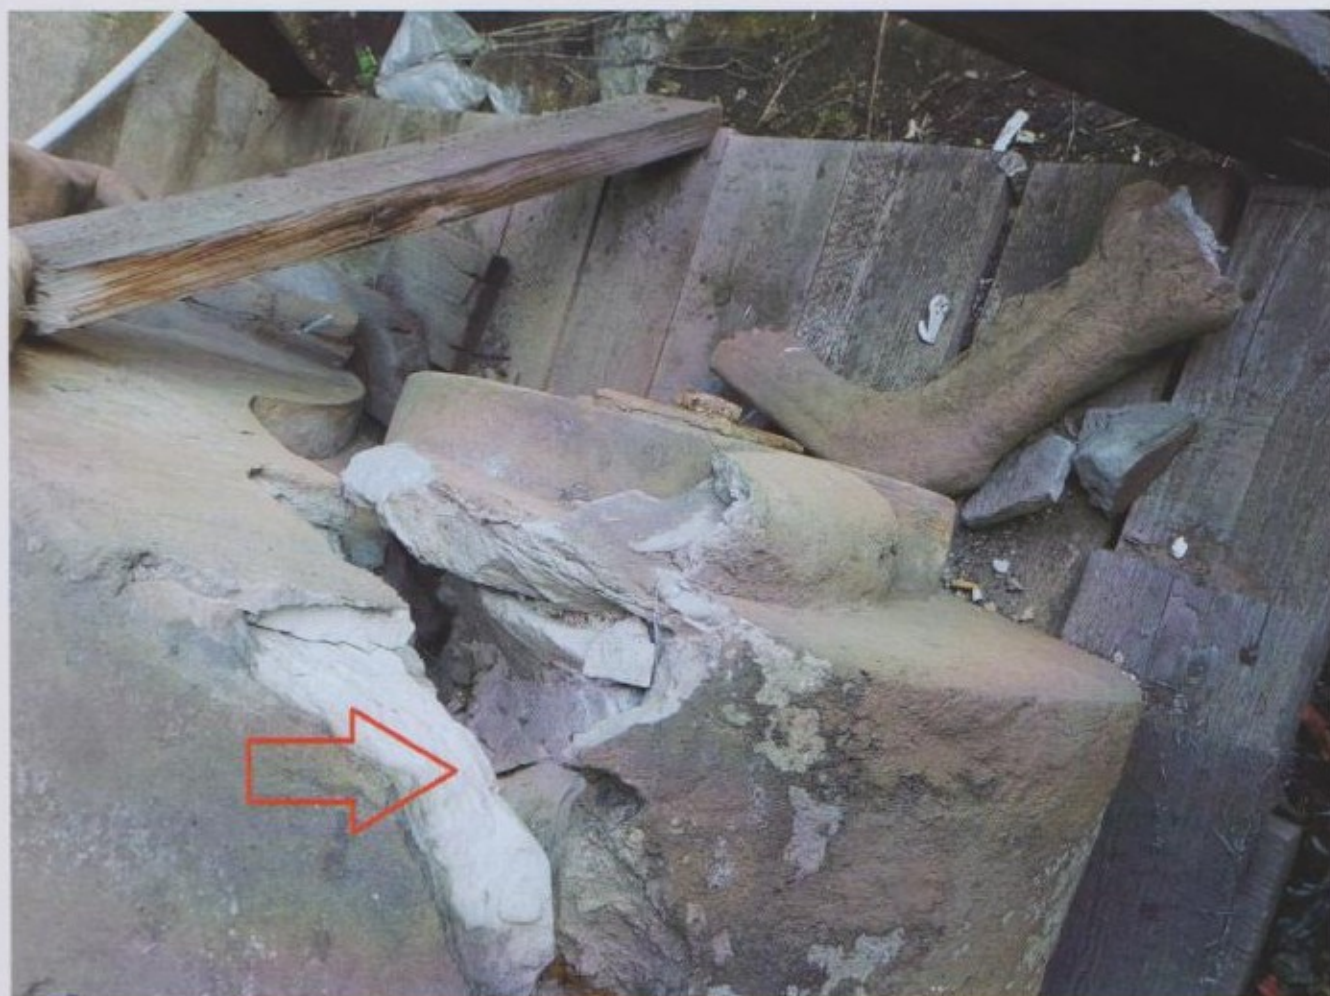
22 místo odběru vzorku.jpg

- 20 – Jelen č. 2, detail poškození.
- 21 – Jelen č. 2, detail poškození voluty.
- 22 – Jelen č. 2, místo odběru vzorků salinity kamene.
- 23 – Vrcholová voluta č. 3, přední strana.
